Seznam obrázků

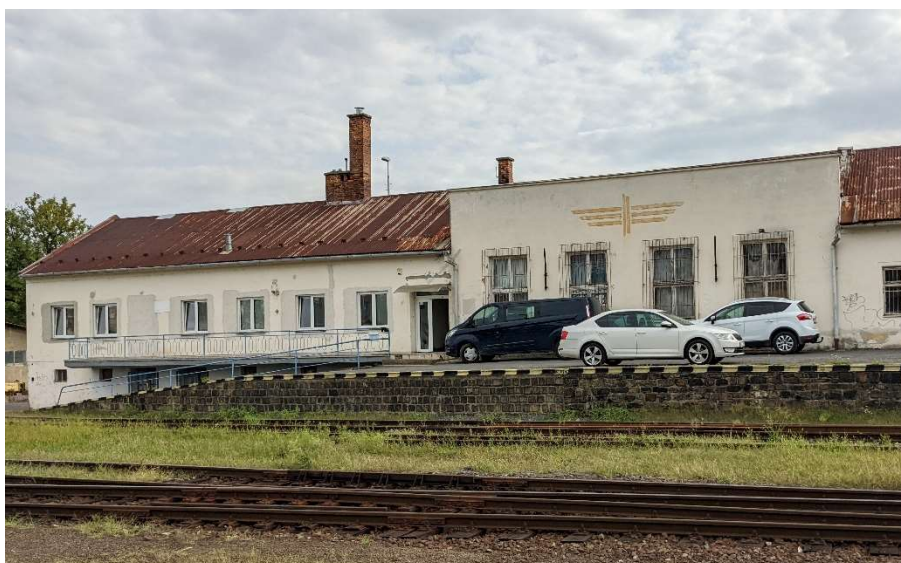
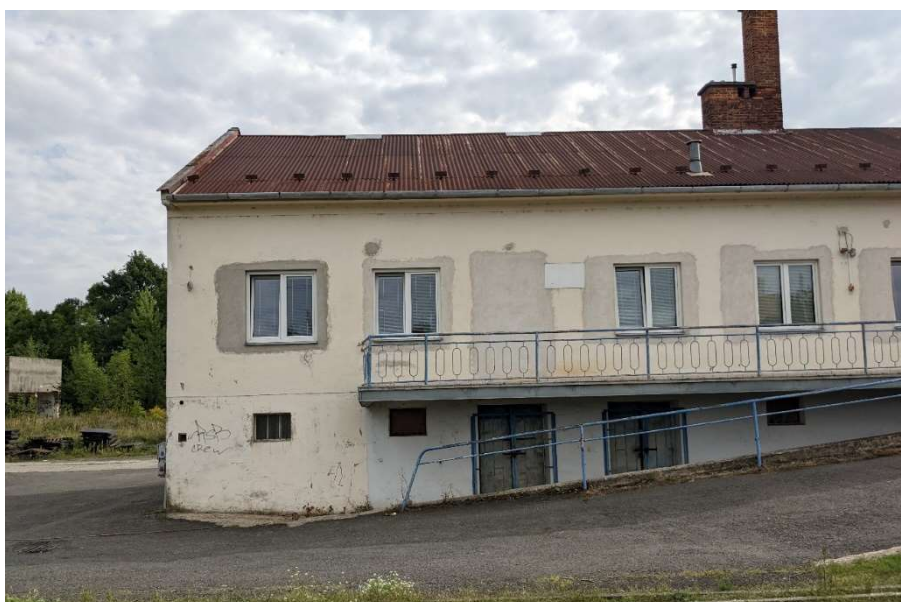
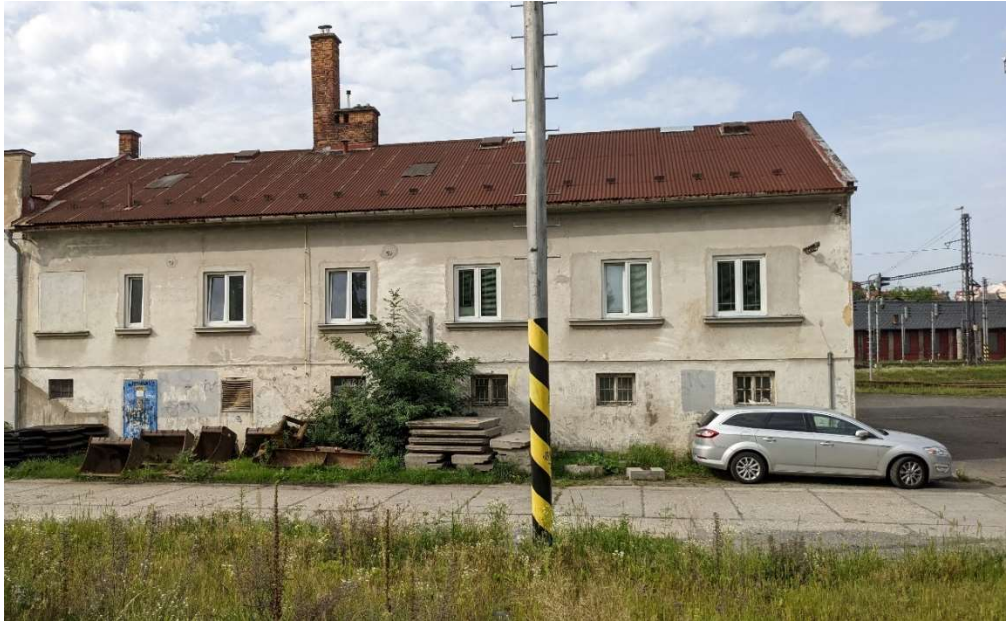
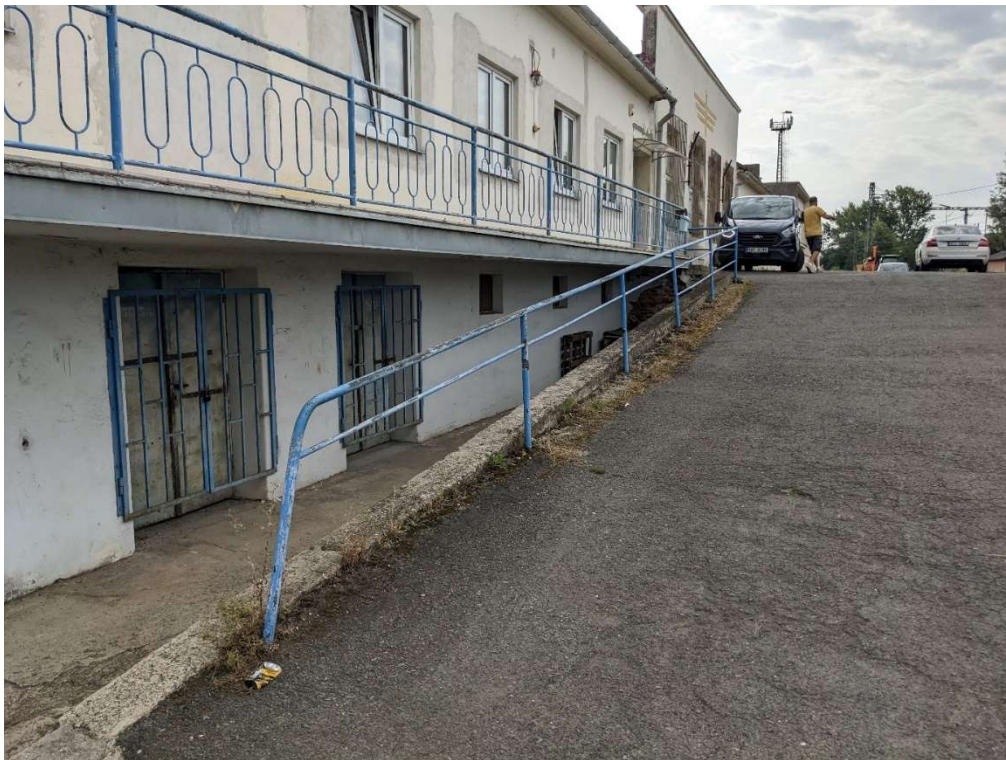
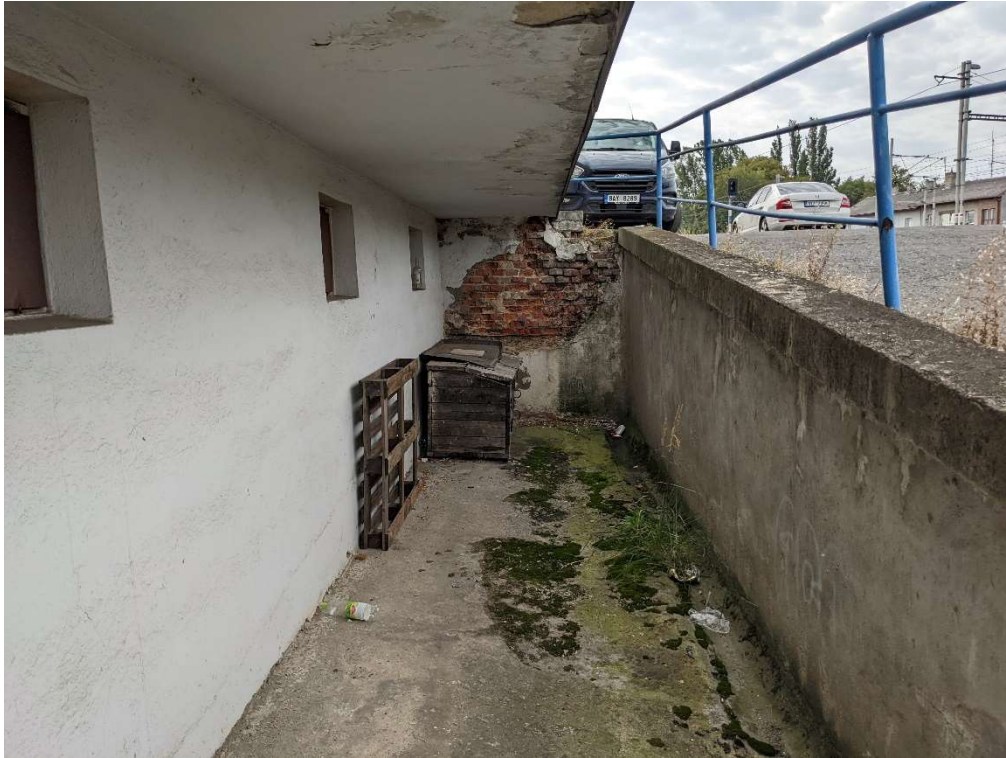
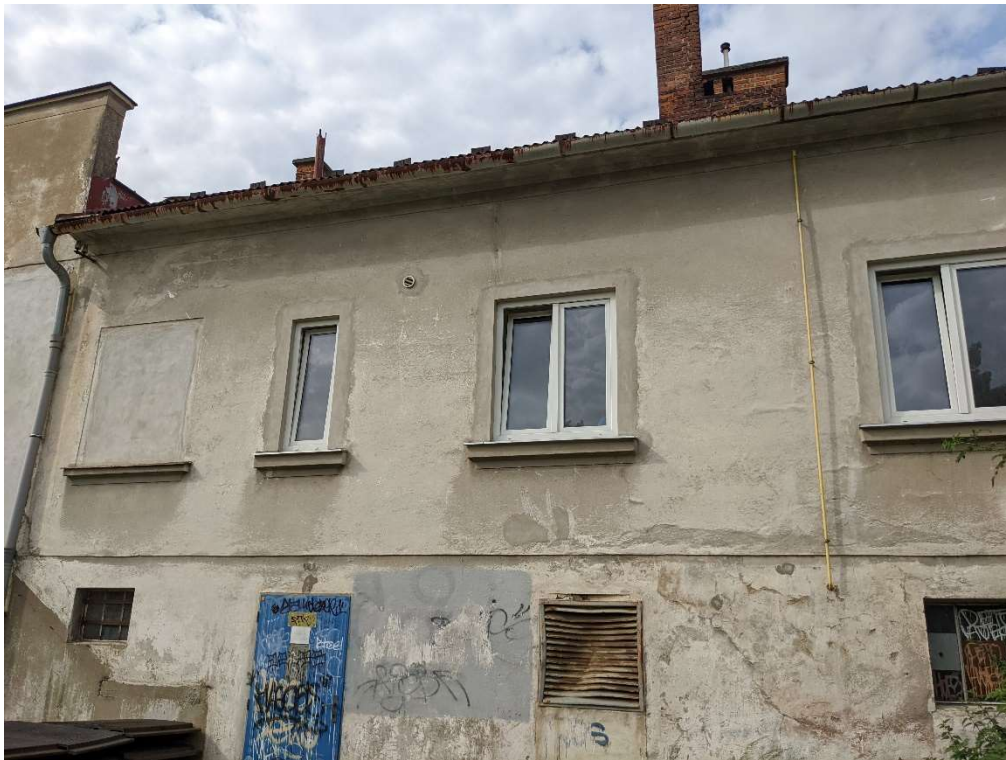
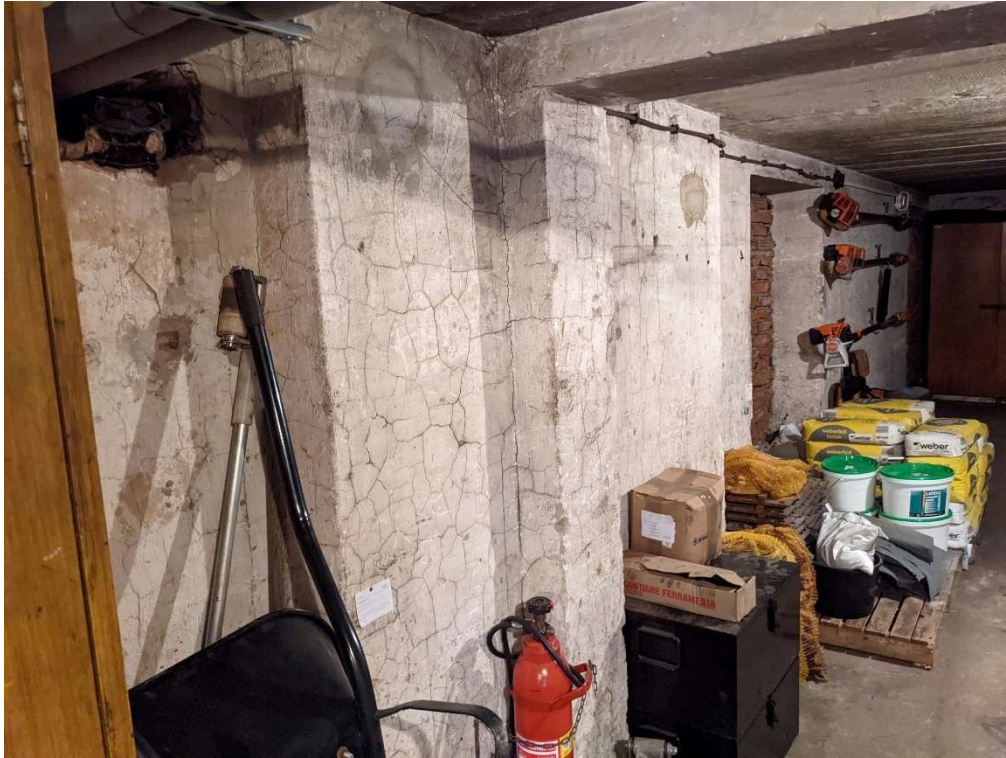
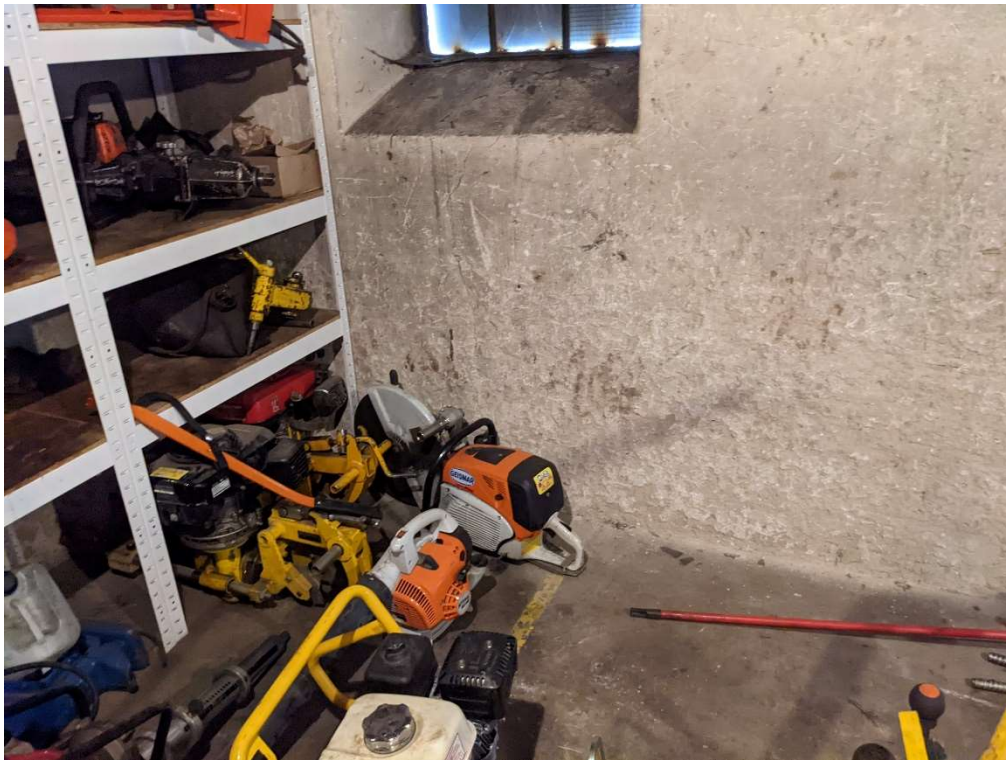
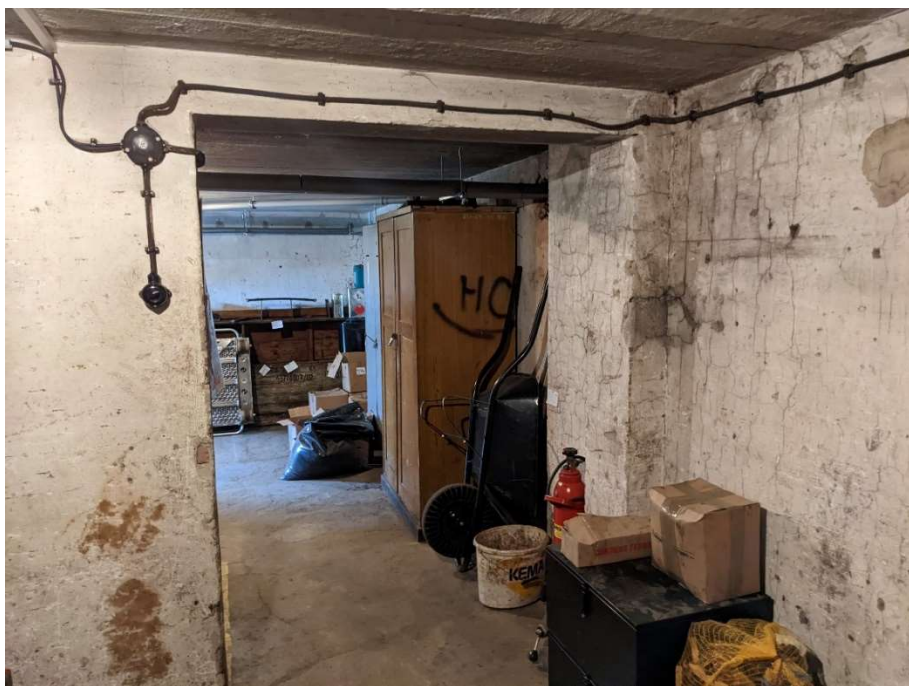
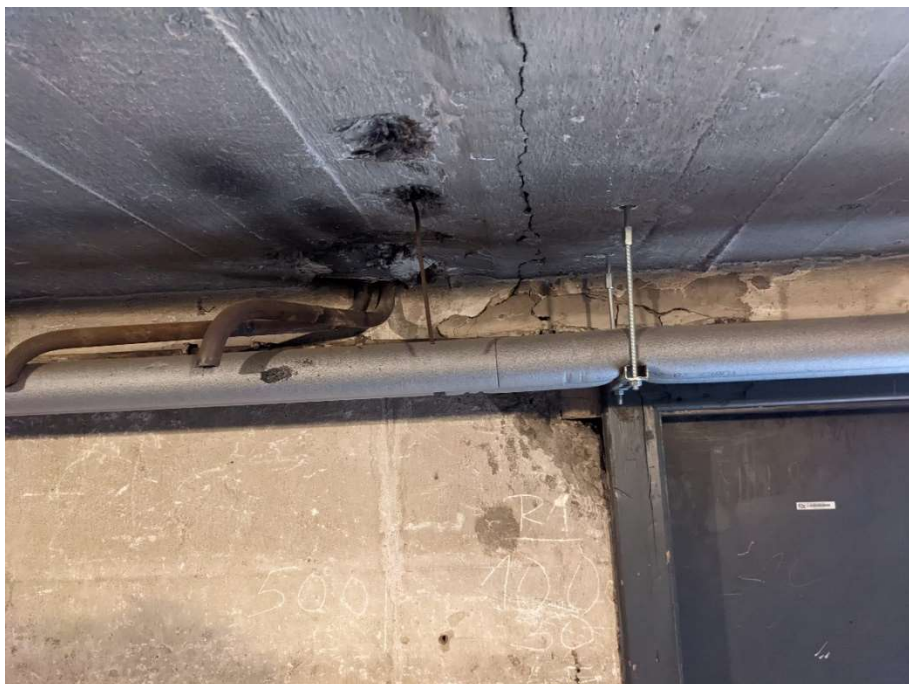
Obrázek 1 Opava – TO – sídlo (p. č. 752/41)

- oprýskaná, nejednotná fasáda
- nezateplená fasáda (nedostatečné tepelné technické vlastnosti)
- zrezavělé prvky (mříže)
- nevyhovující výplně otvorů v 1.PP, za hranicí životnosti
- padající omítka
- statické poškození opěrné zídky, vydrolené cihly, opadání téměř celé omítky
- oprýskaná vnitřní omítka 1.PP, praskliny v podlaze

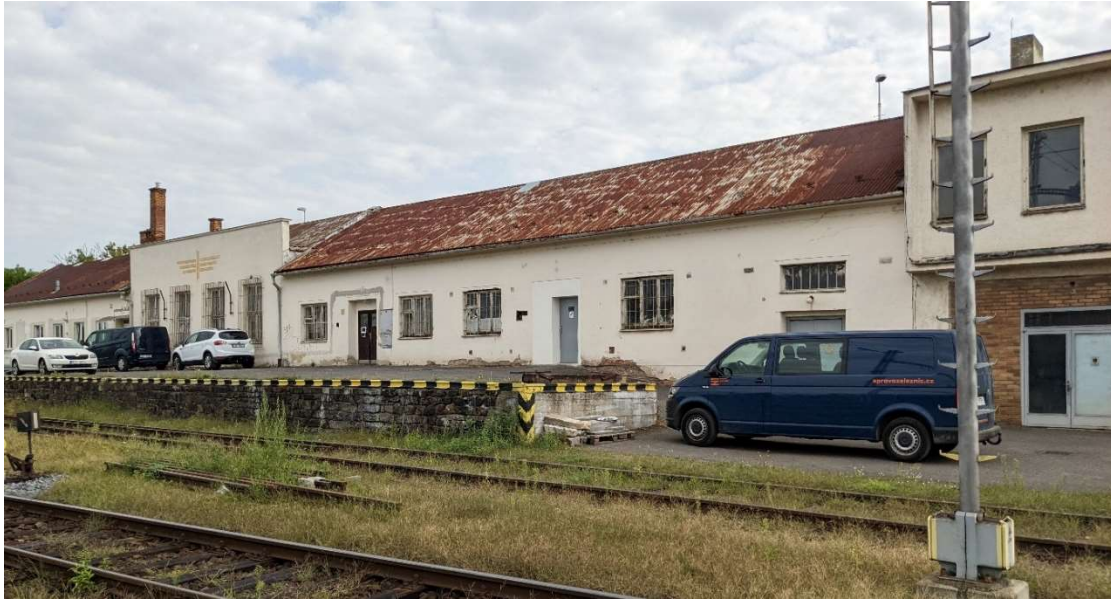
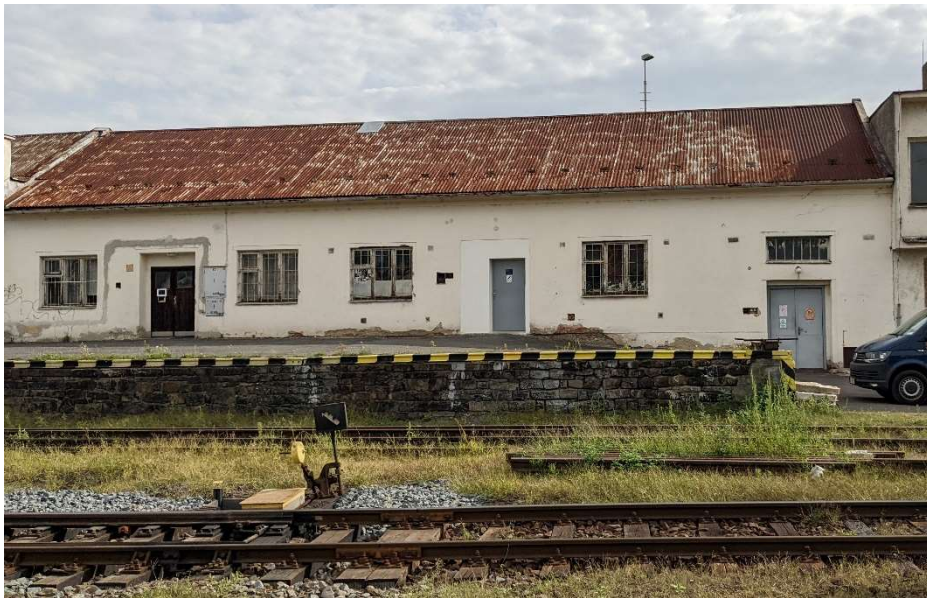
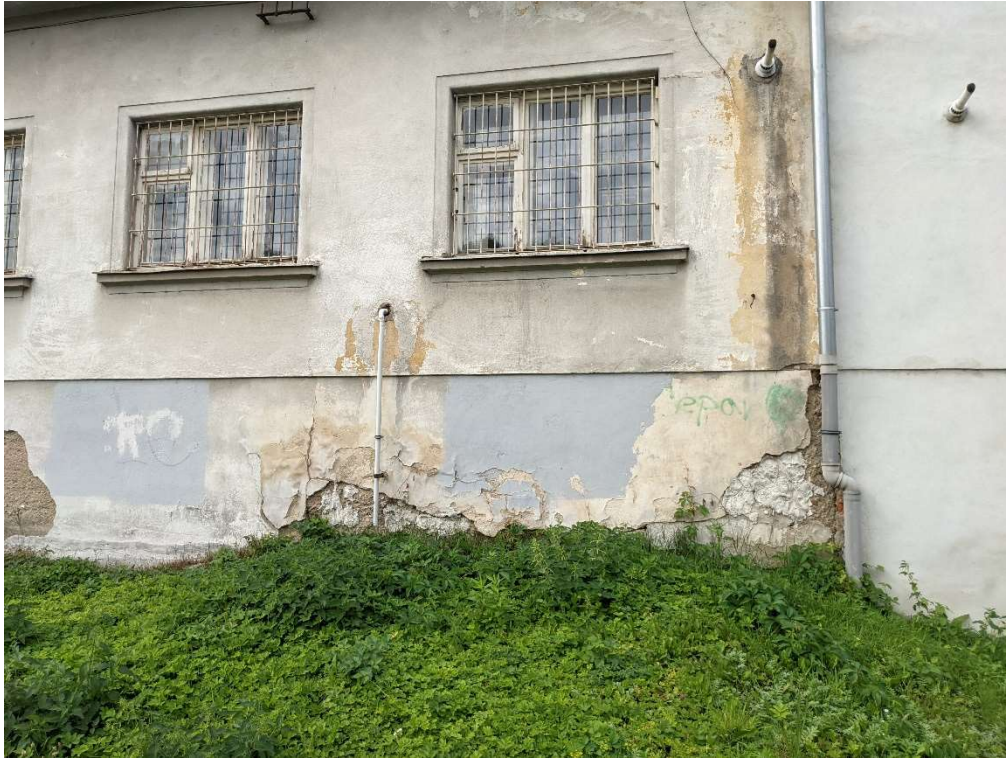
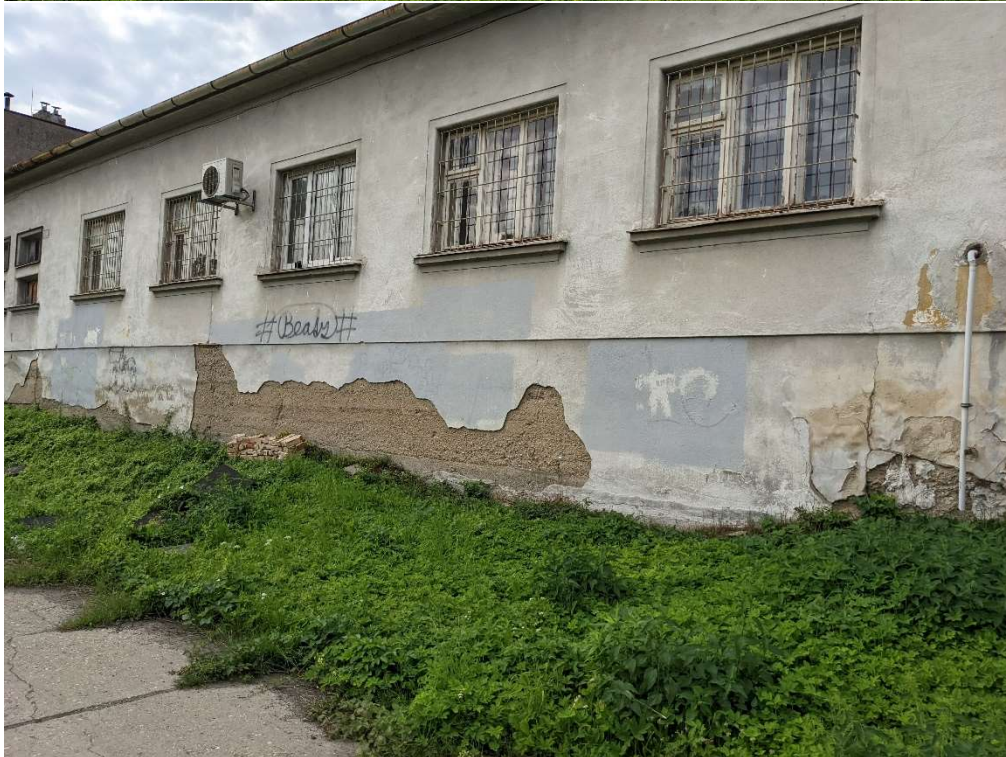
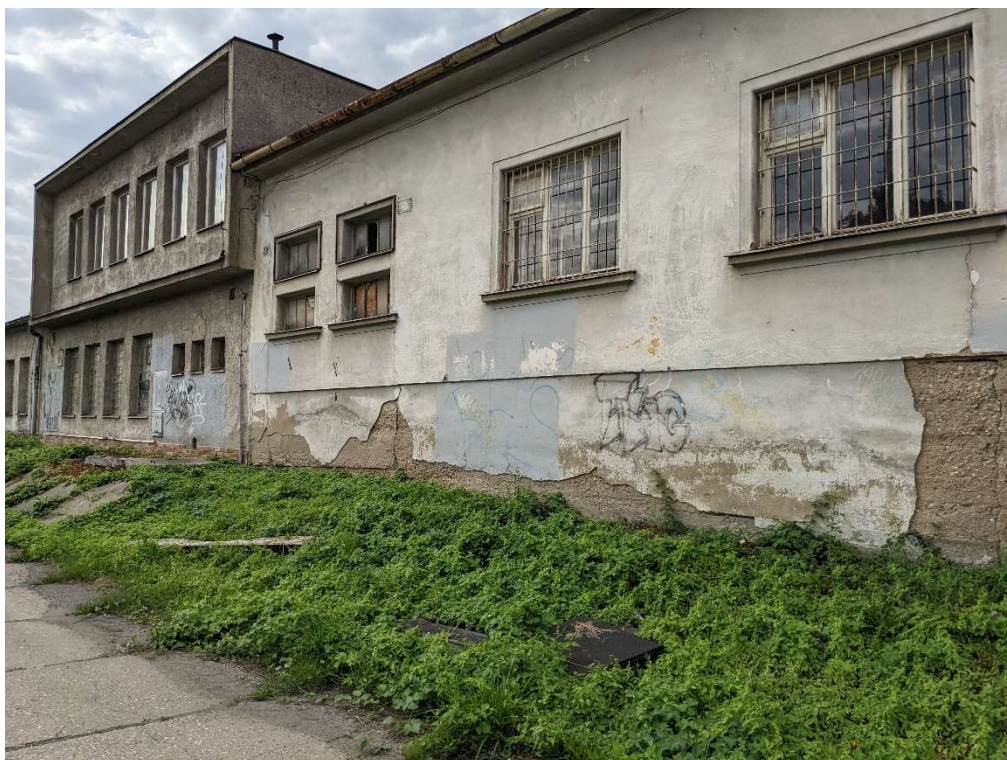
Obrázek 2 Opava – TO – sklady + sklad hořlavin (p. č. 752/42), nakládací rampa

- oprýskaná, nejednotná fasáda
- nezateplená fasáda (nedostatečné tepelně technické vlastnosti)
- fasáda poškozená vandalismem
- statické trhliny obvodových zdí
- pronikání vlhkosti do objektu
- původní dřevěná okna netěsnící, nevyhovující stav, za hranicí životnosti
- nevyhovující stav ocelových oken, rozbité okenní výplně, ocelová konstrukce oken zrezivělá
- zrezavělé prvky (mříže, střešní krytina)
- zrezivělé klempířské prvky, střešní žlaby dřevěné, pronikání dešťové vody na fasádu
- defekty stěn, padající omítka
- nevyhovující stav střešní krytiny, zrezivělá

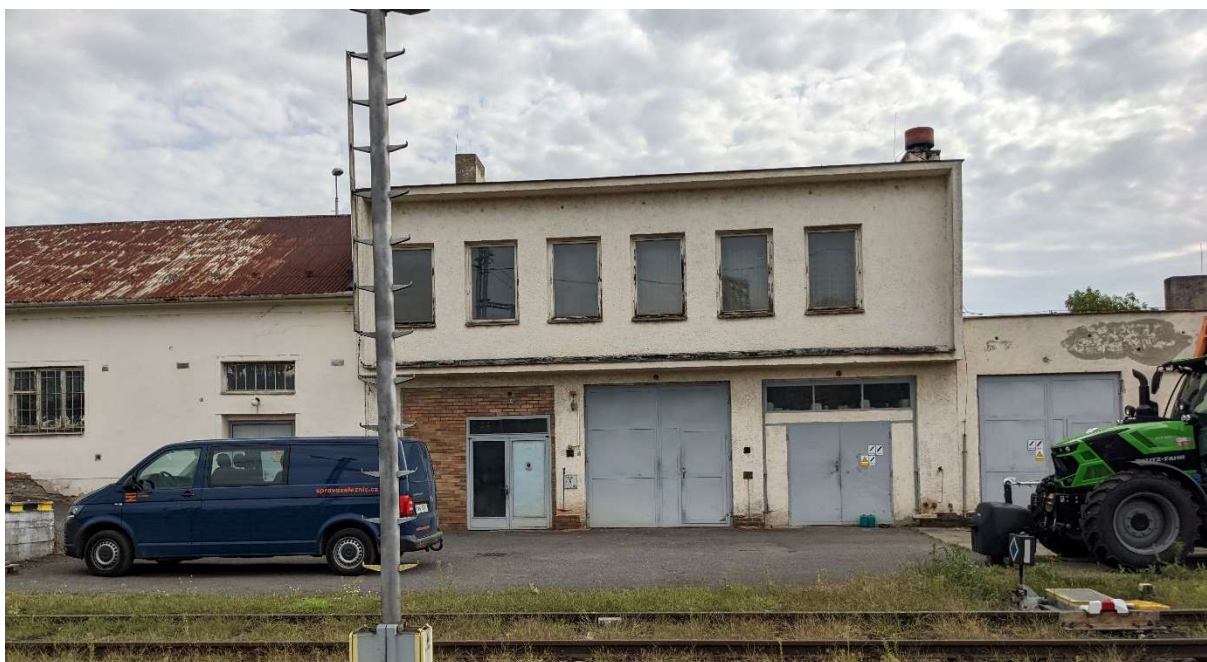
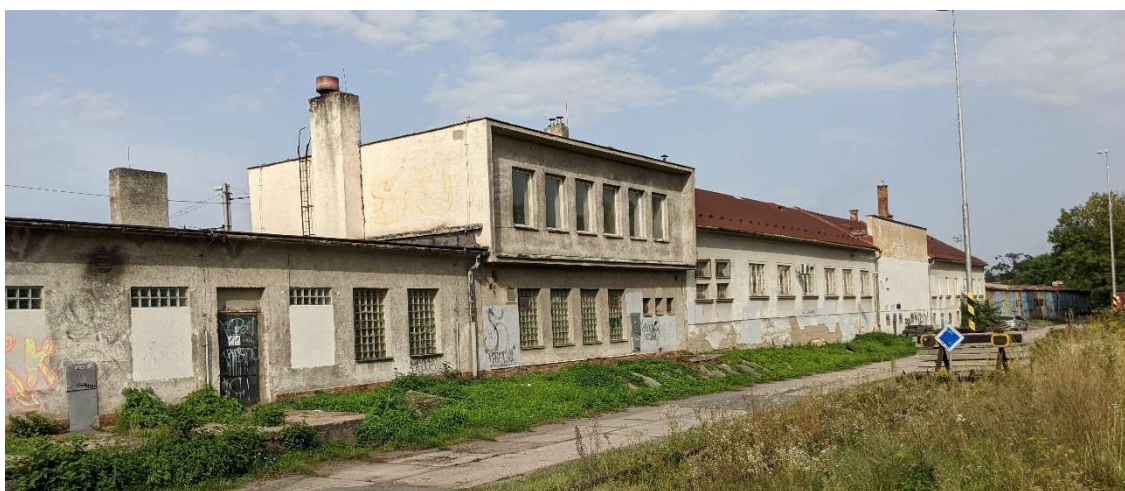
Obrázek 3 Opava – TO – sociální zařízení dílen + garáže (p. č. 752/43)

- oprýskaná, nejednotná fasáda
- nezateplená fasáda (nedostatečné tepelné technické vlastnosti)
- fasáda poškozená vandalismem
- původní dřevěná okna (v části budovy), nevyhovující stav za hranicí životnosti
- zrezavělé mříže
- nevyhovující stav klempířských prvků, rezivějící

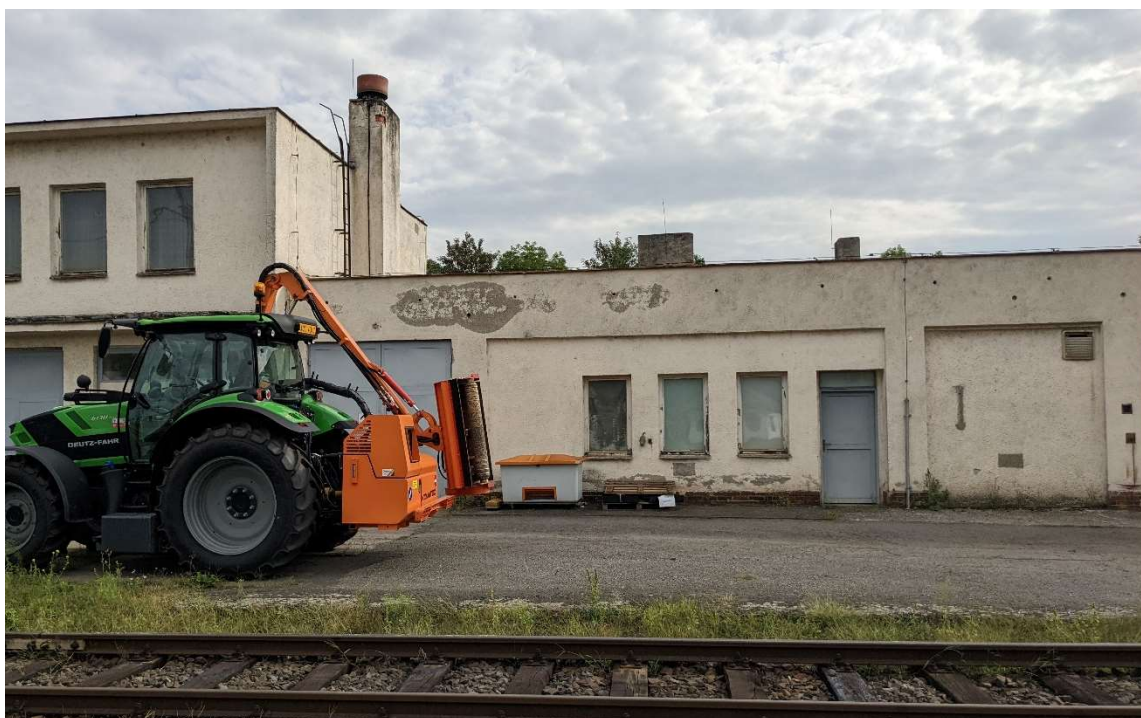
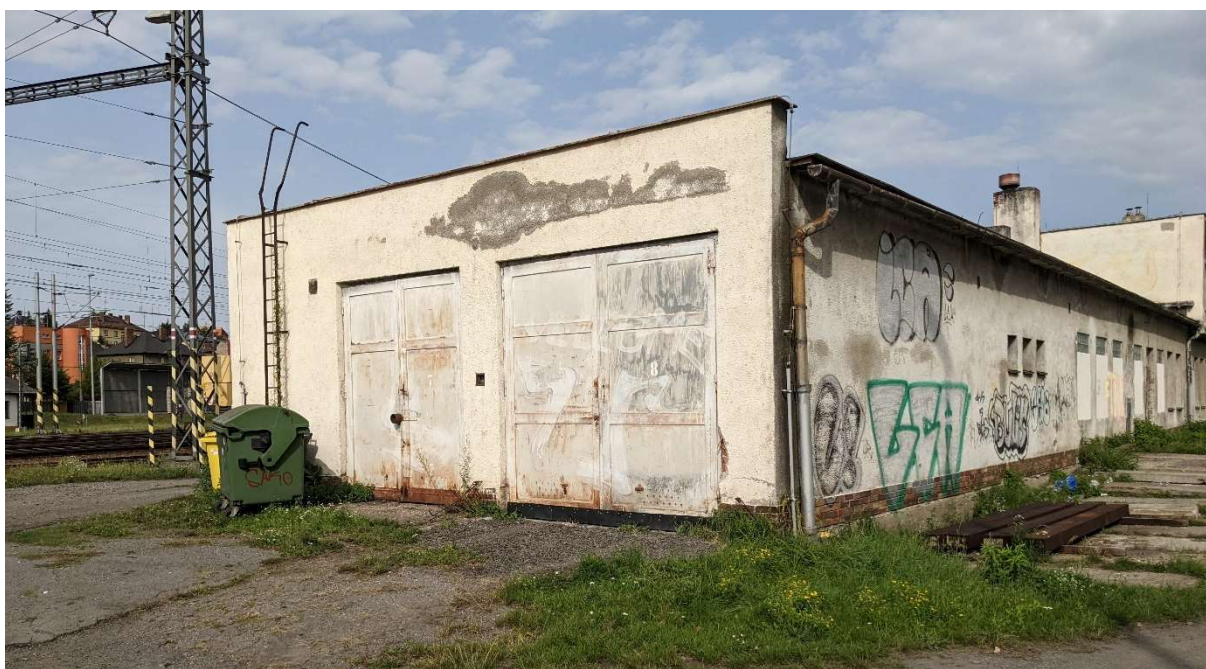
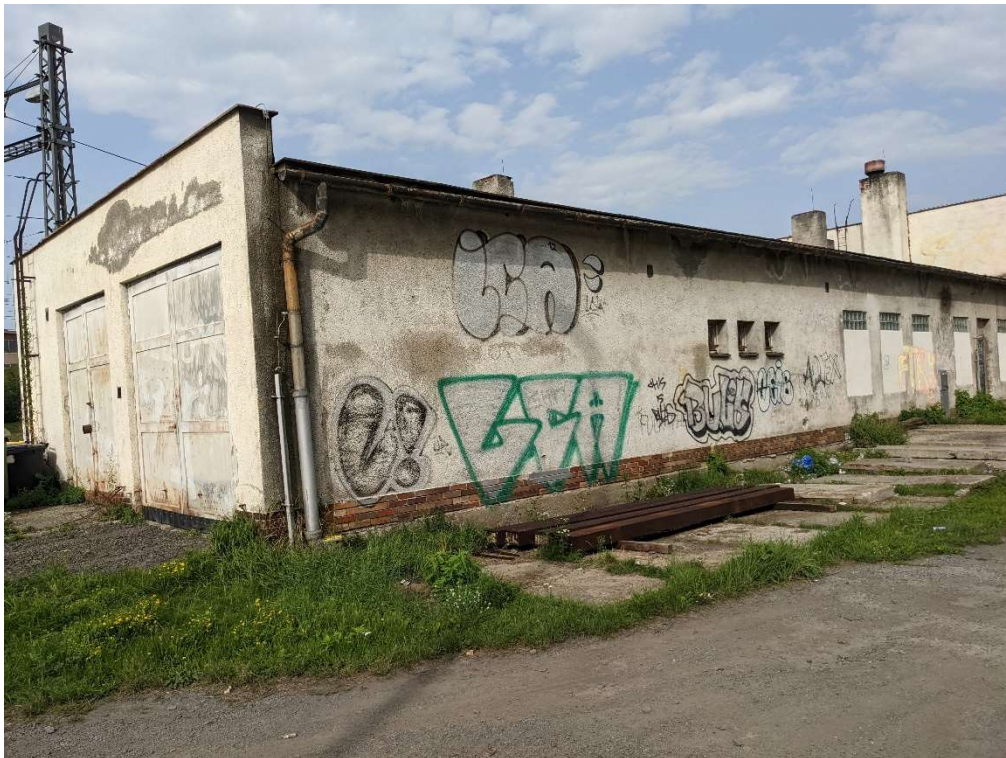
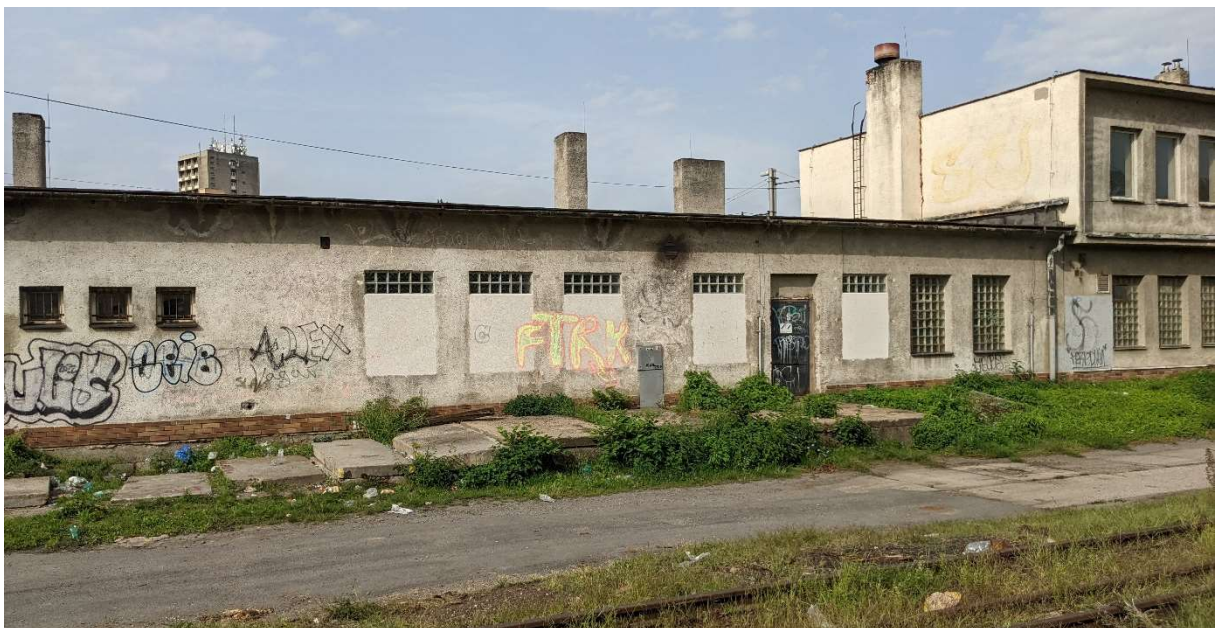
Obrázek 4 Opava – TO – dílny + garáže (p. č. 752/44)

- oprýskaná, nejednotná fasáda
- nezateplená fasáda (nedostatečné tepelně technické vlastnosti)
- praskliny
- fasáda poškozená vandalismem
- rezavělé prvky (vrata)
- nevyhovující stav výplní otvorů

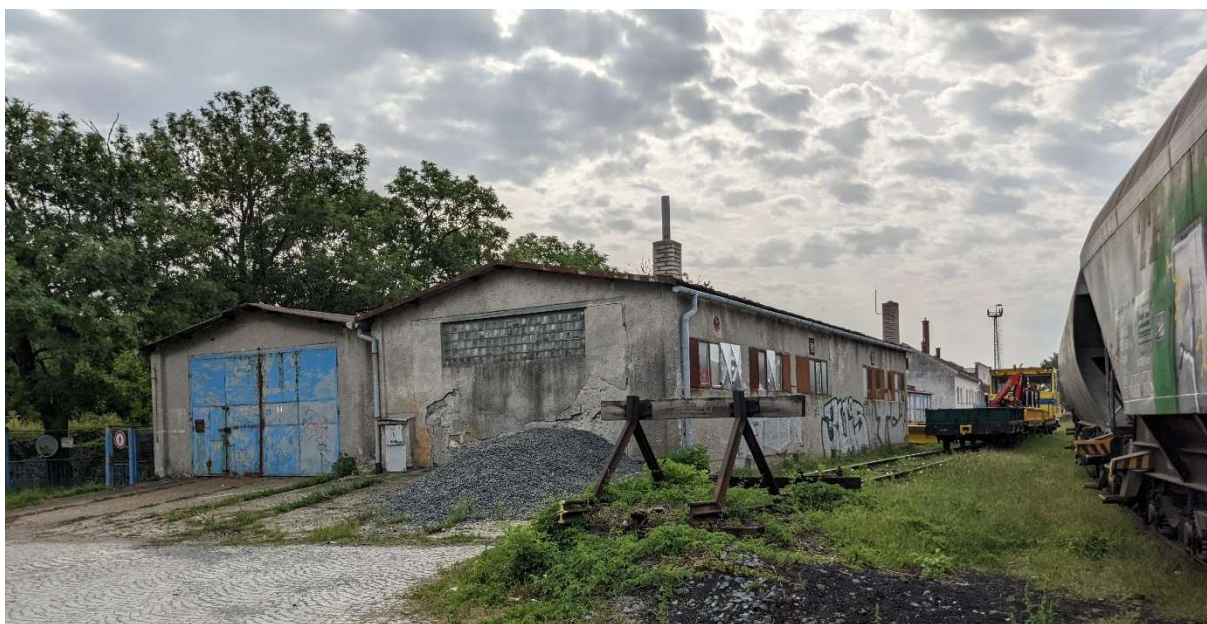
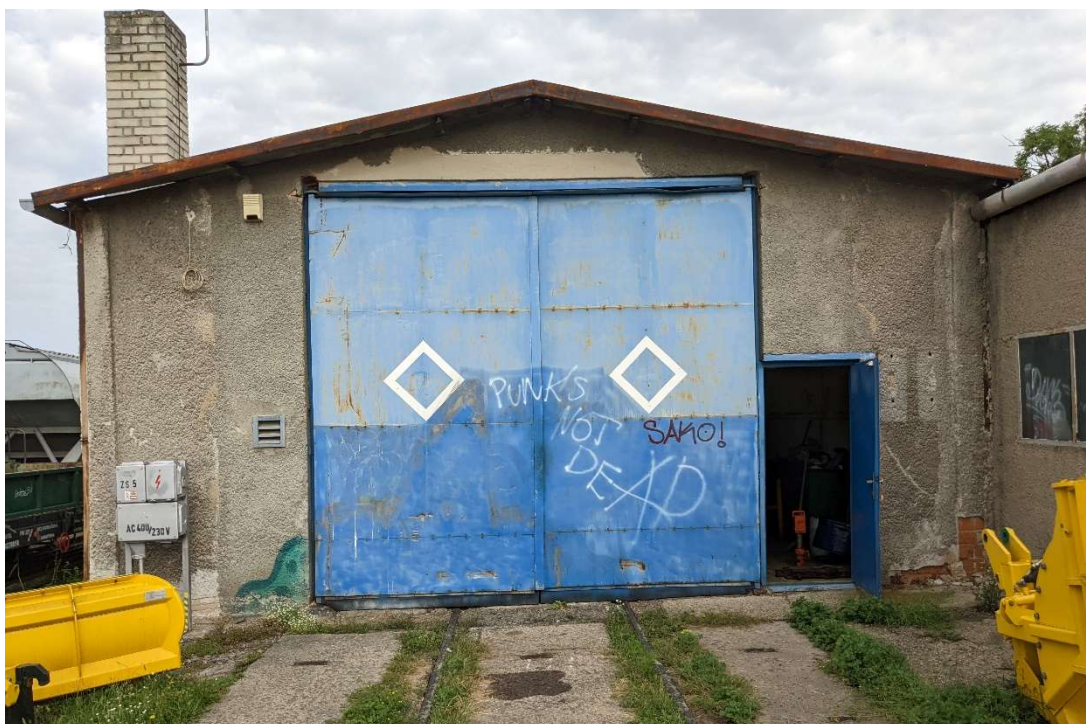
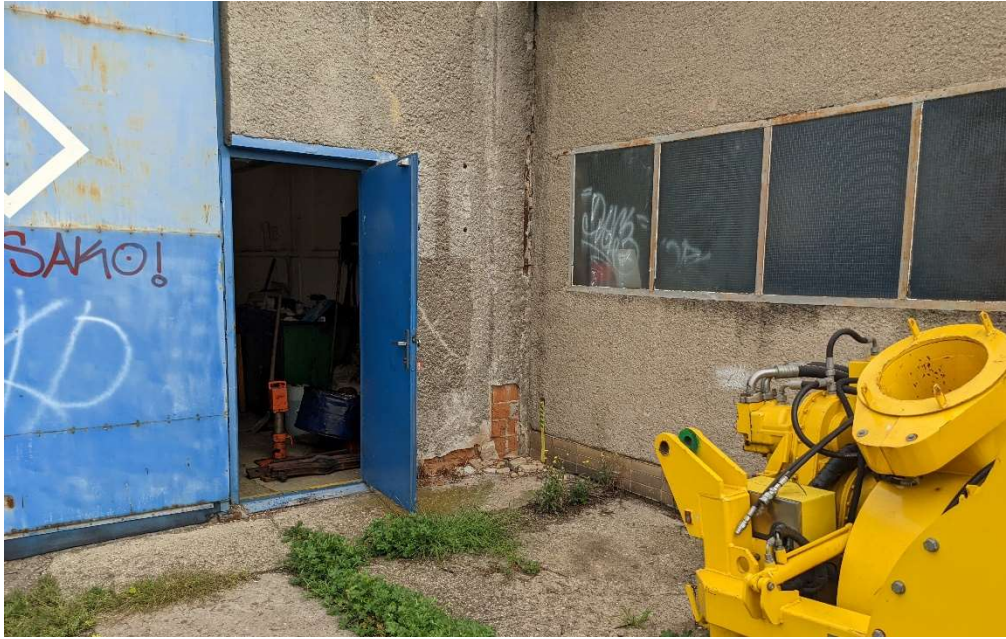
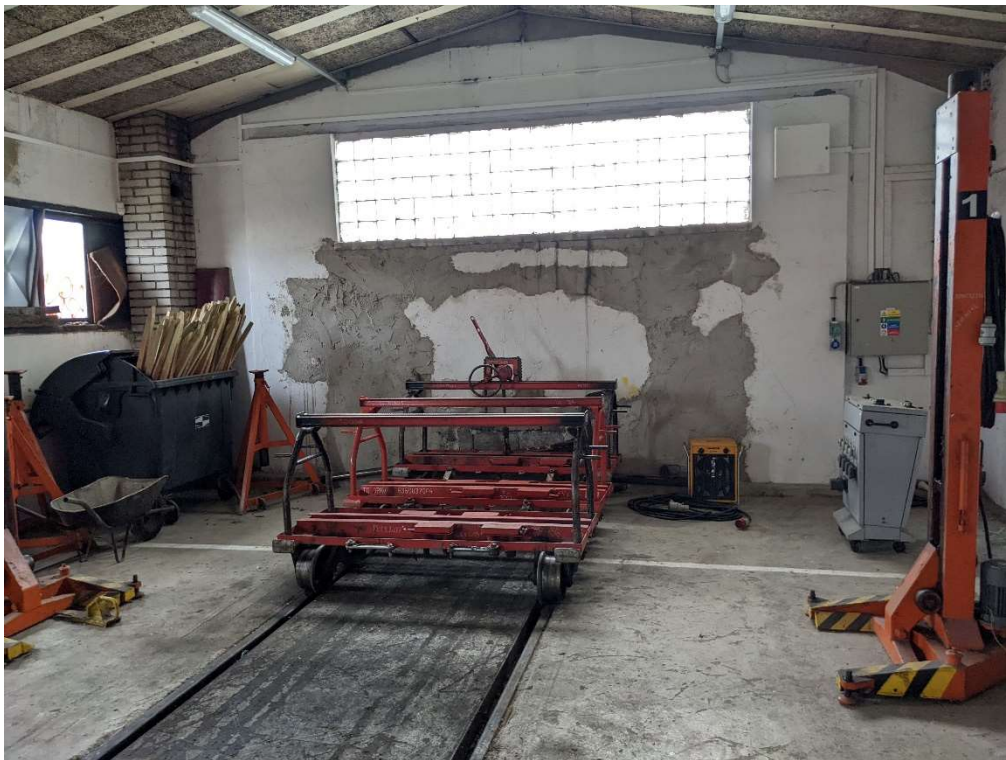
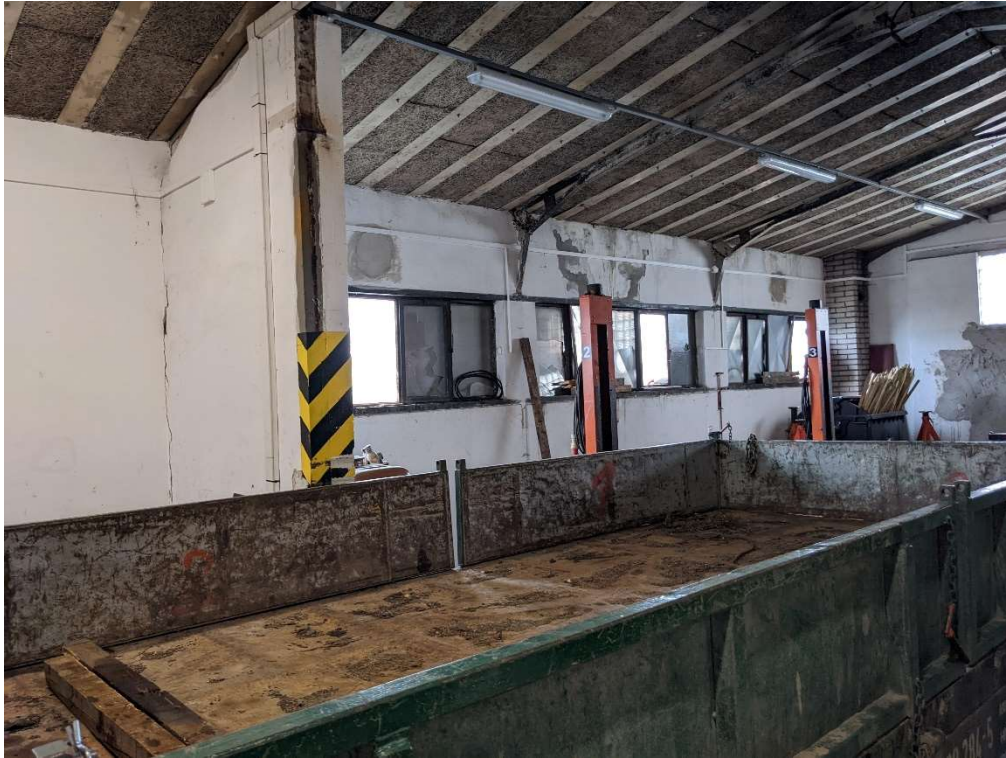
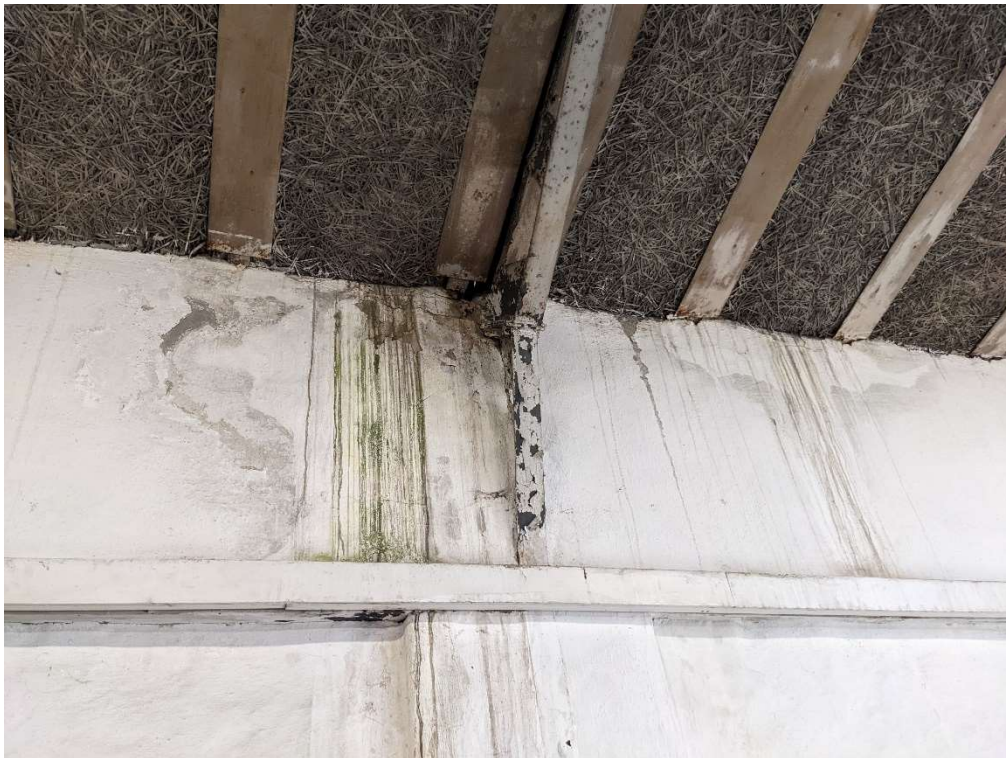
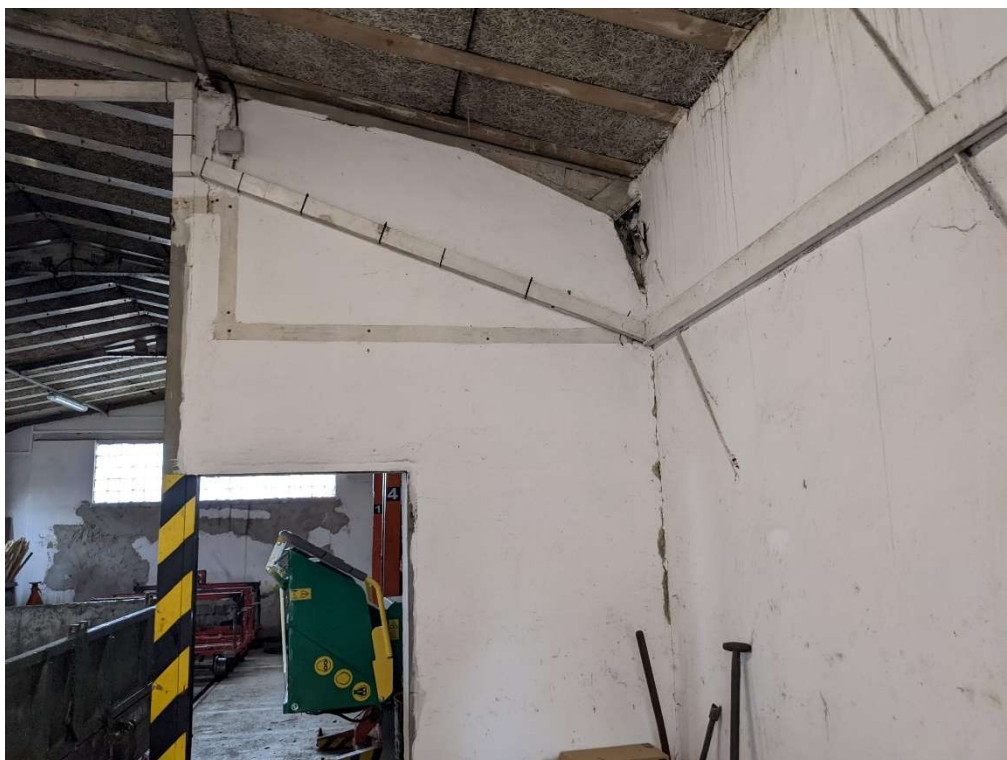
Obrázek 5 Opava – TO – garáž MUV (p. č. 752/39)

- oprýskaná, nejednotná fasáda
- nezateplená fasáda (nedostatečné tepelné technické vlastnosti)
- statické praskliny obvodových stěn
- fasáda poškozená vandalizmem
- nevyhovující stav výplní otvorů, rozbité okenní výplně
- zrezavělé prvky (okenní rámy, vrata, okapy)
- zastaralé osvětlení na fasádě
- padající omítka
- nedostatek úložných prostor,
- zastaralá el. instalace
