Seznam obrázků

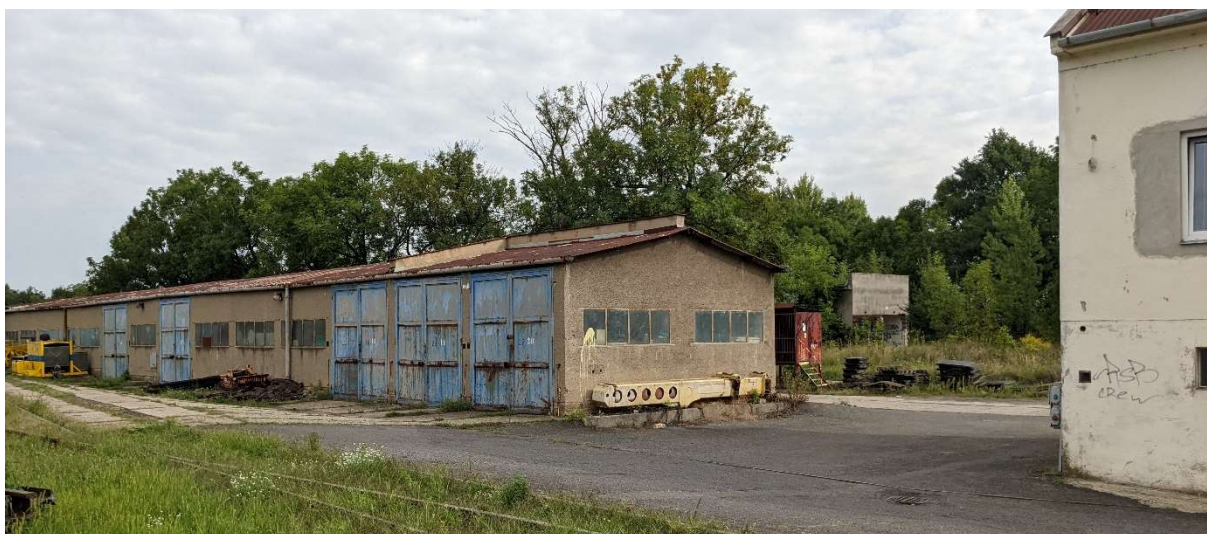
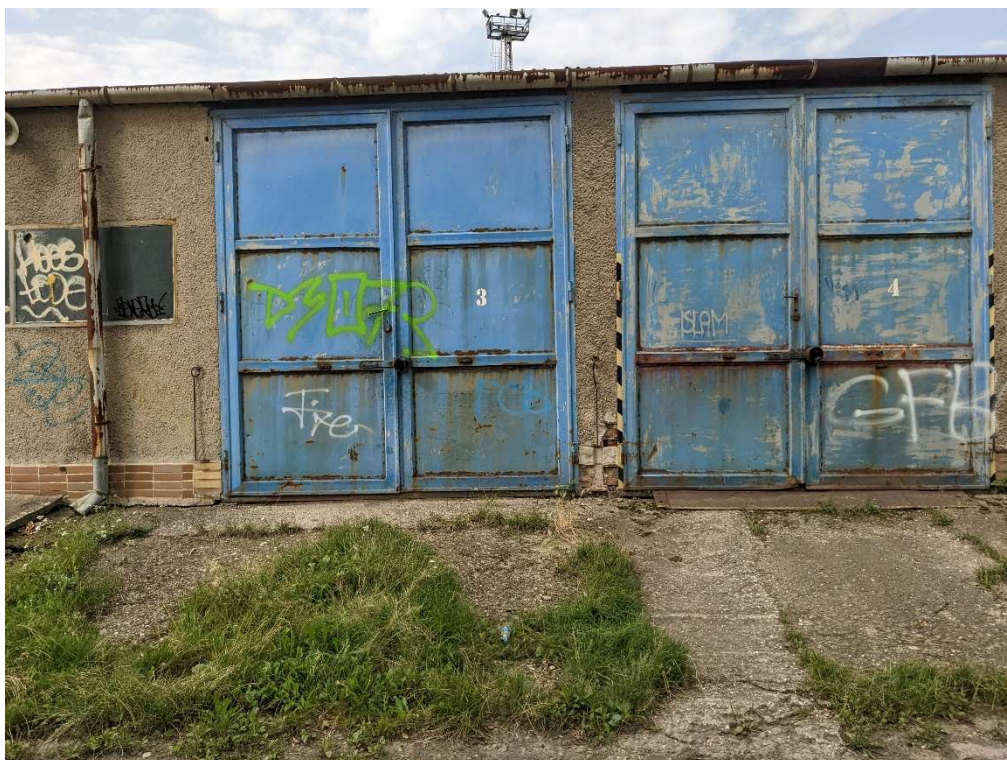
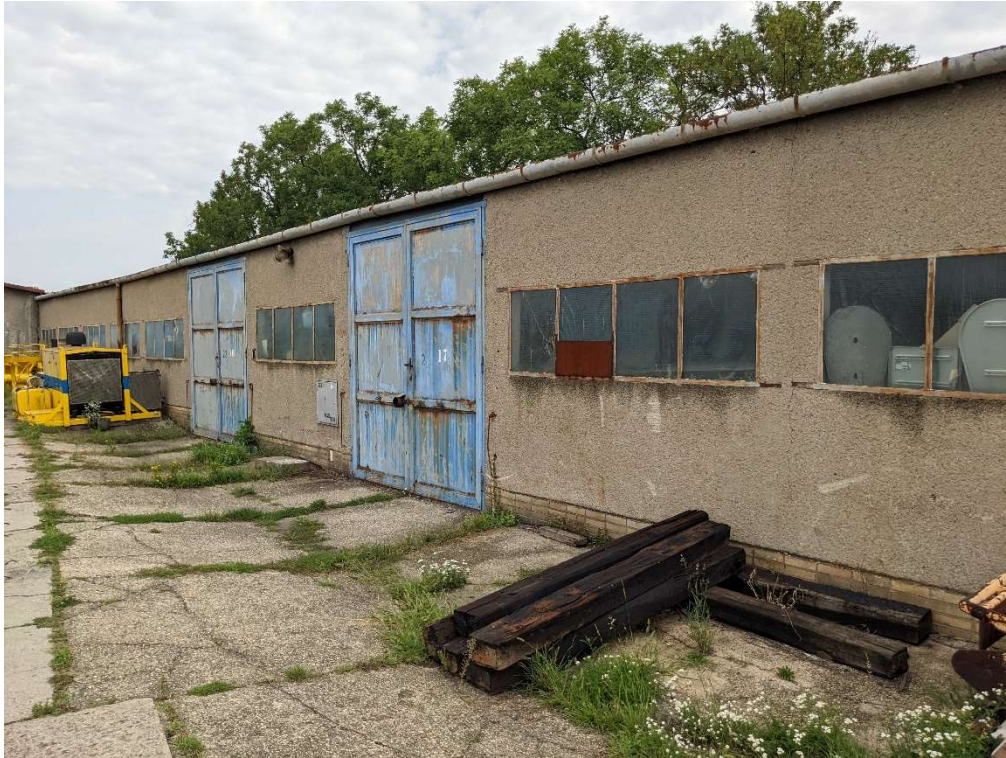
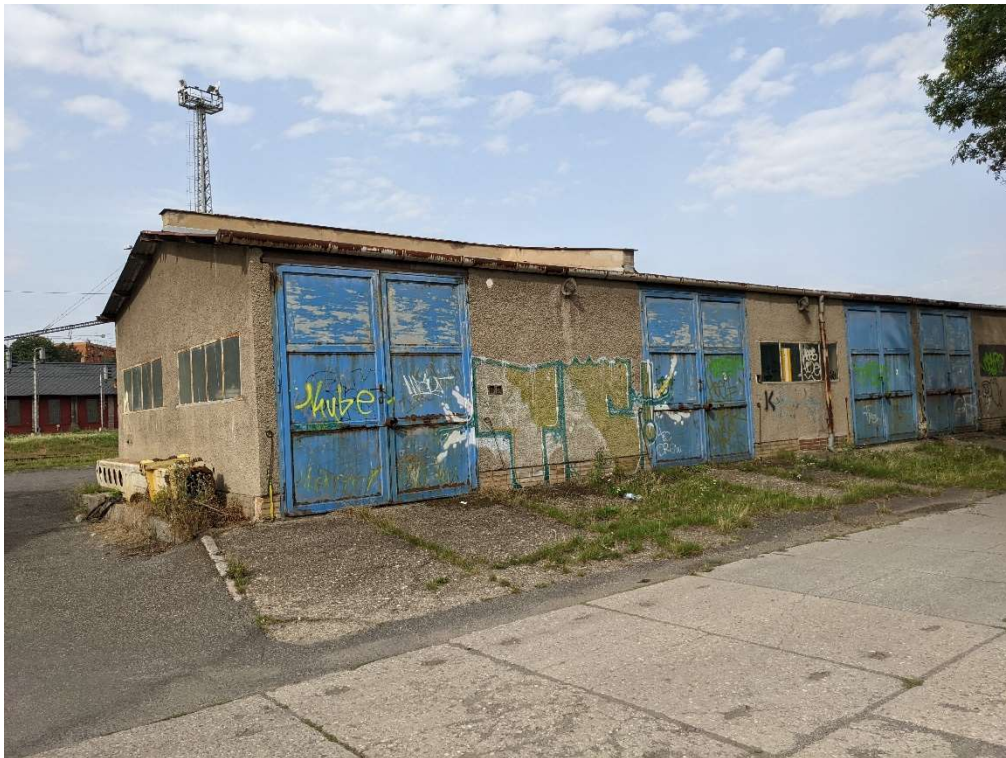
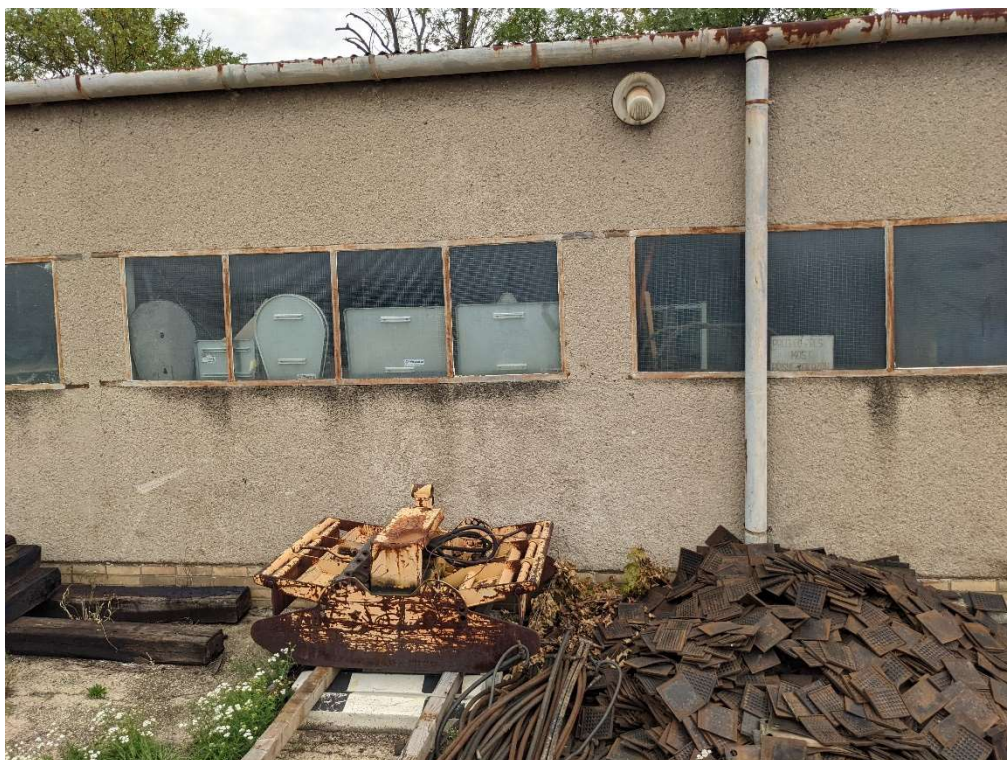
Obrázek 6 Opava – TO – sklad + garáže (p. č. 752/40)

- oprýskaná, nejednotná fasáda
- nezateplená fasáda (nedostatečné tepelné technické vlastnosti)
- statické praskliny
- fasáda poškozená vandalismem
- nevyhovující a rozbité okenní výplně
- nevyhovující stav výplní otvorů , zrezavělé prvky (okenní rámy, vrata, okapy)
- zastaralé osvětlení na fasádě
- padající omítka
- nedostatek úložných prostor,
- zastaralá el. instalace
- degradované prvky střešní konstrukce

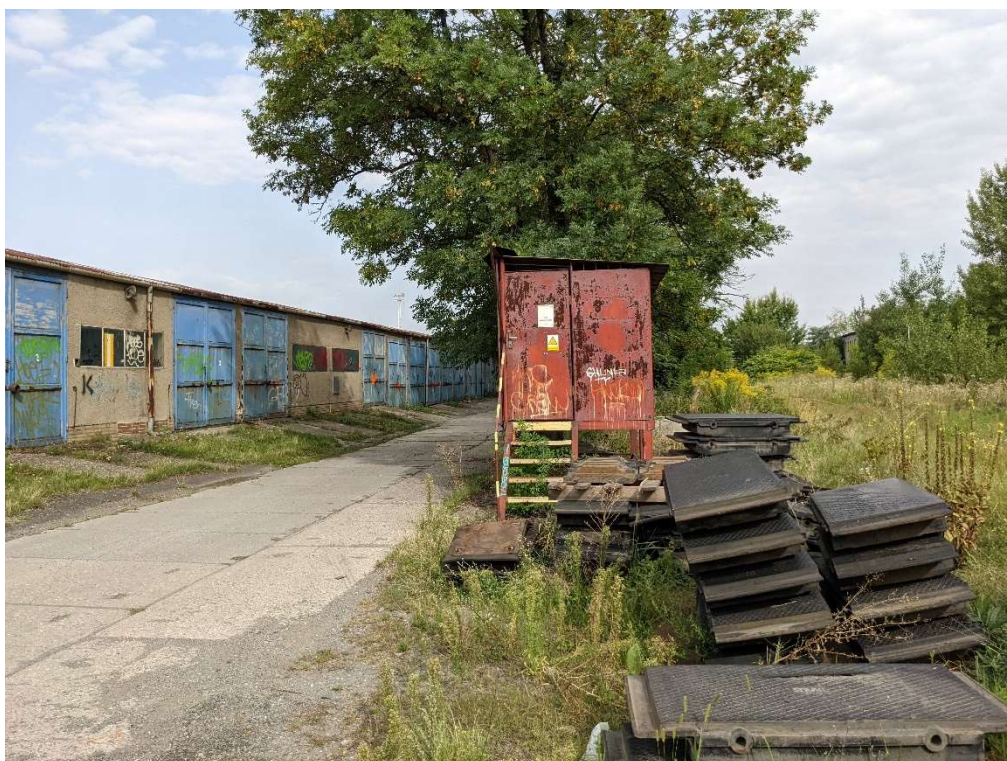
Obrázek 7 Opava – TO – sklad technických plynů

- zkorodovaná konstrukce

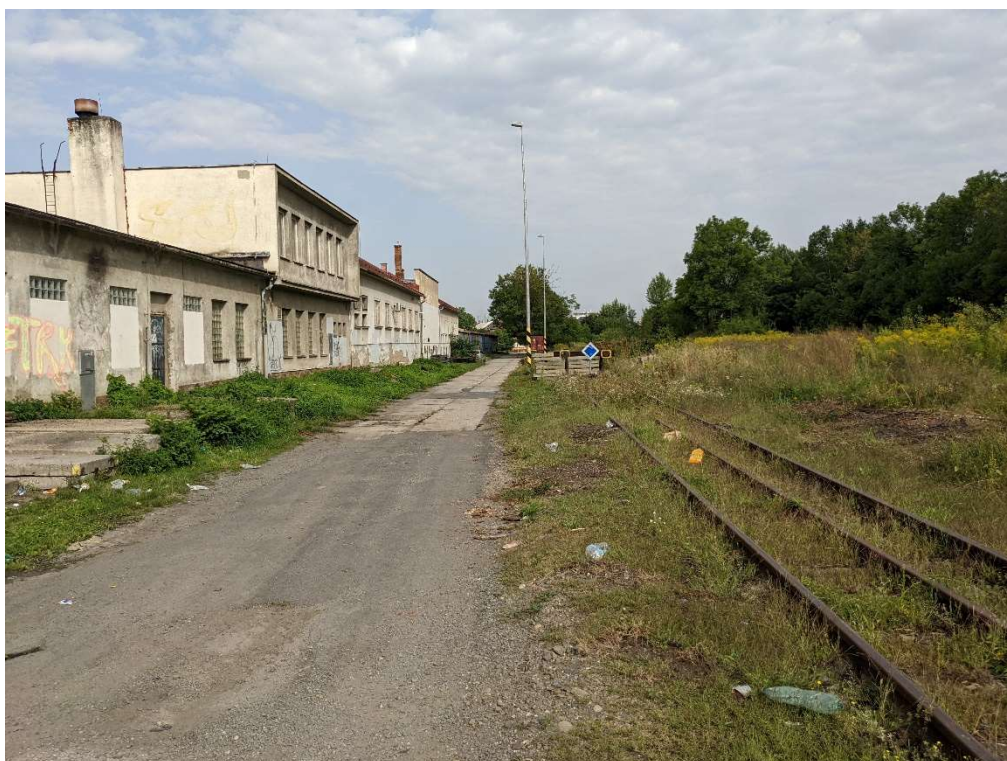
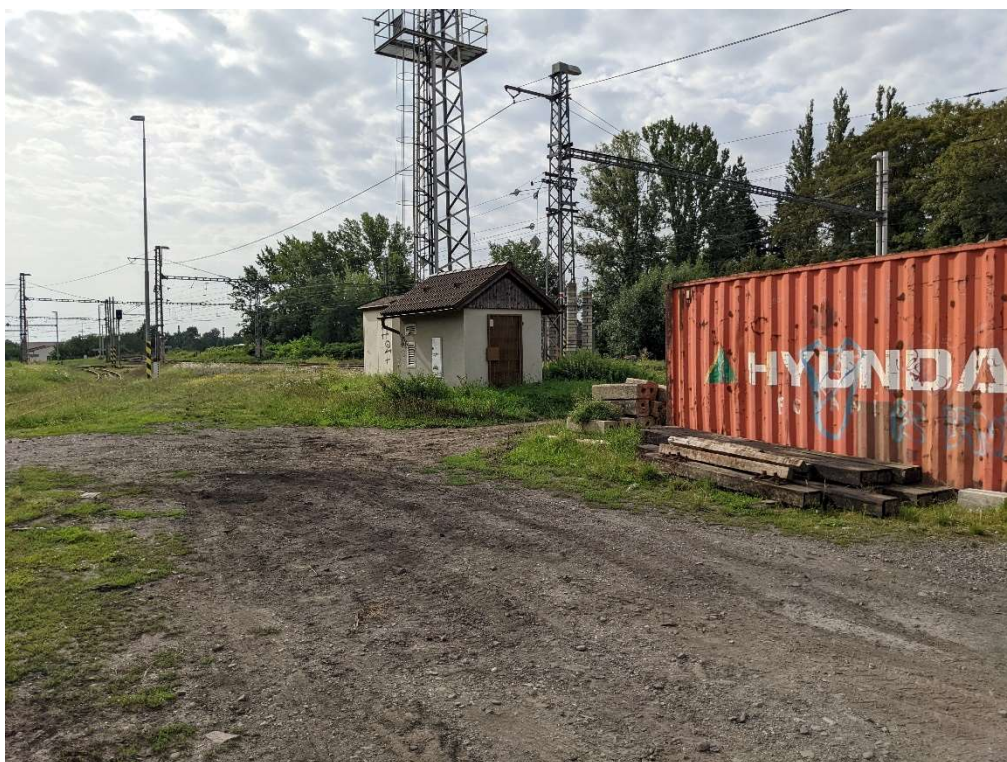
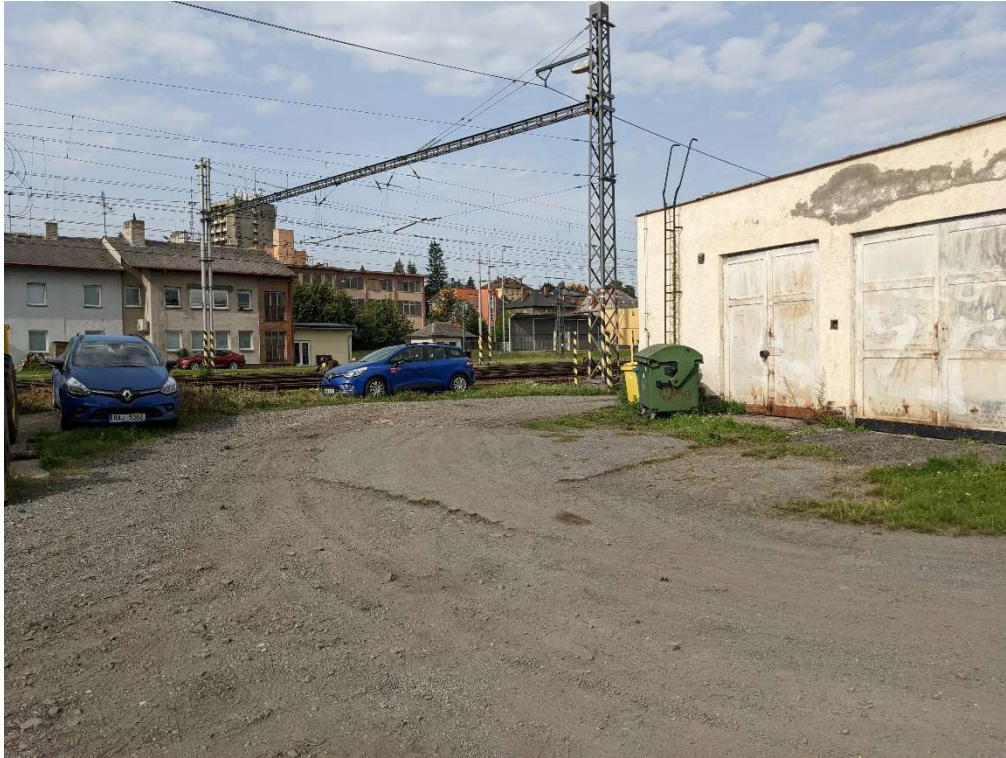
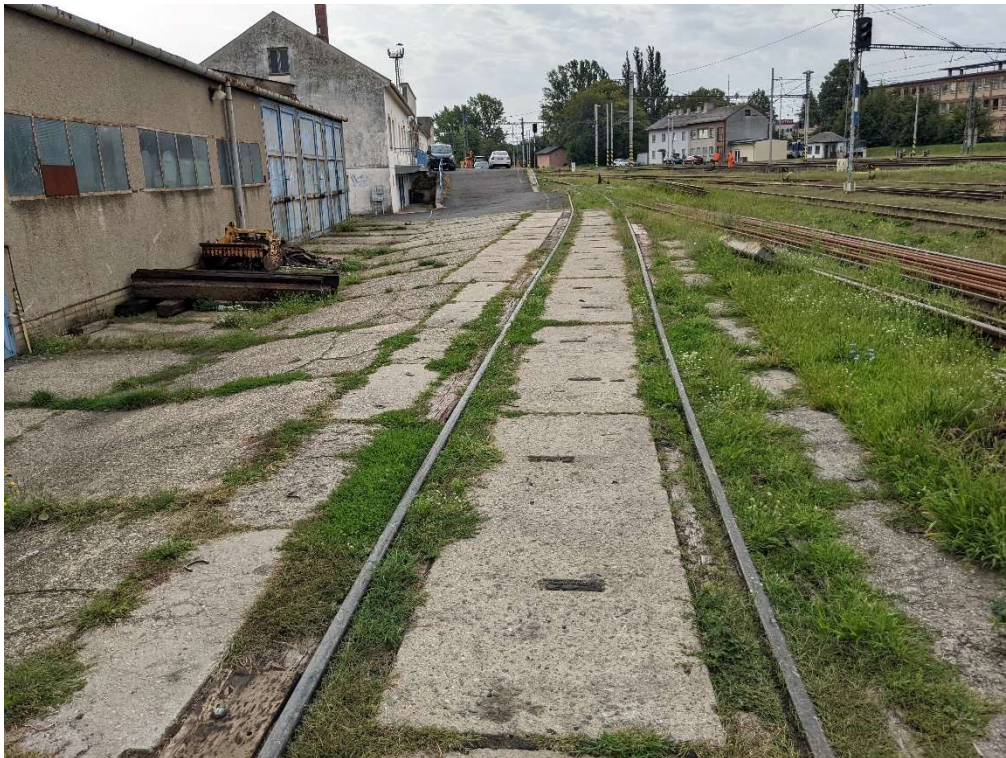
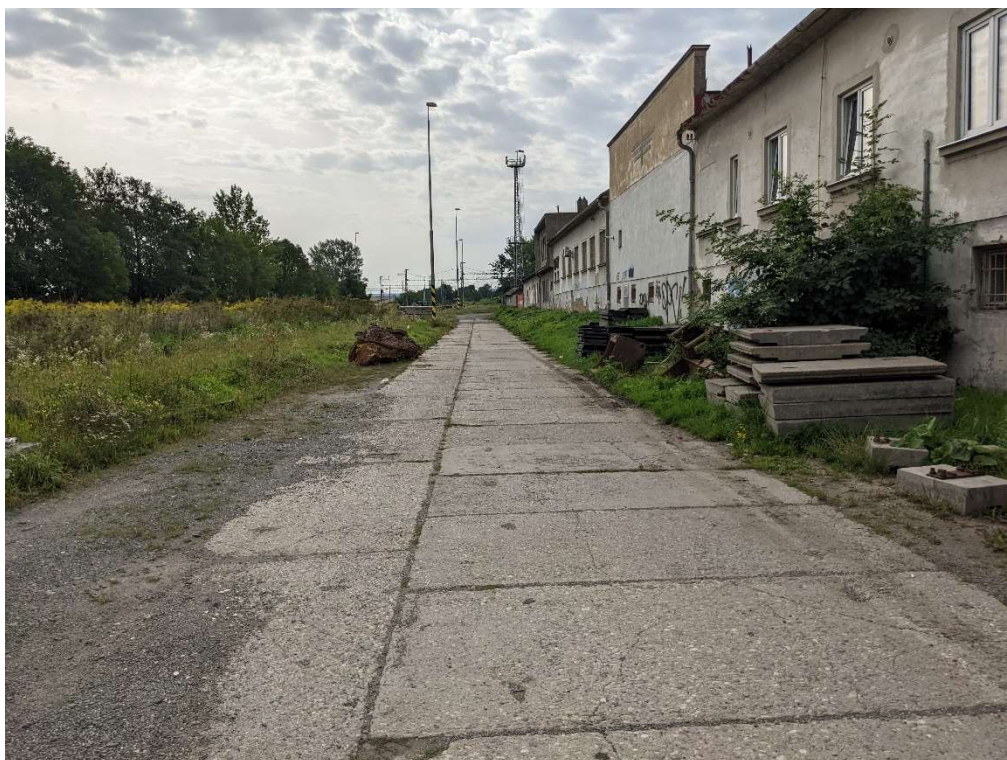
Obrázek 8 Komunikace a zpevněné plochy

- nevyhovující stav zpevněných ploch
- Nejednotný a nerovný povrch zpevněných ploch

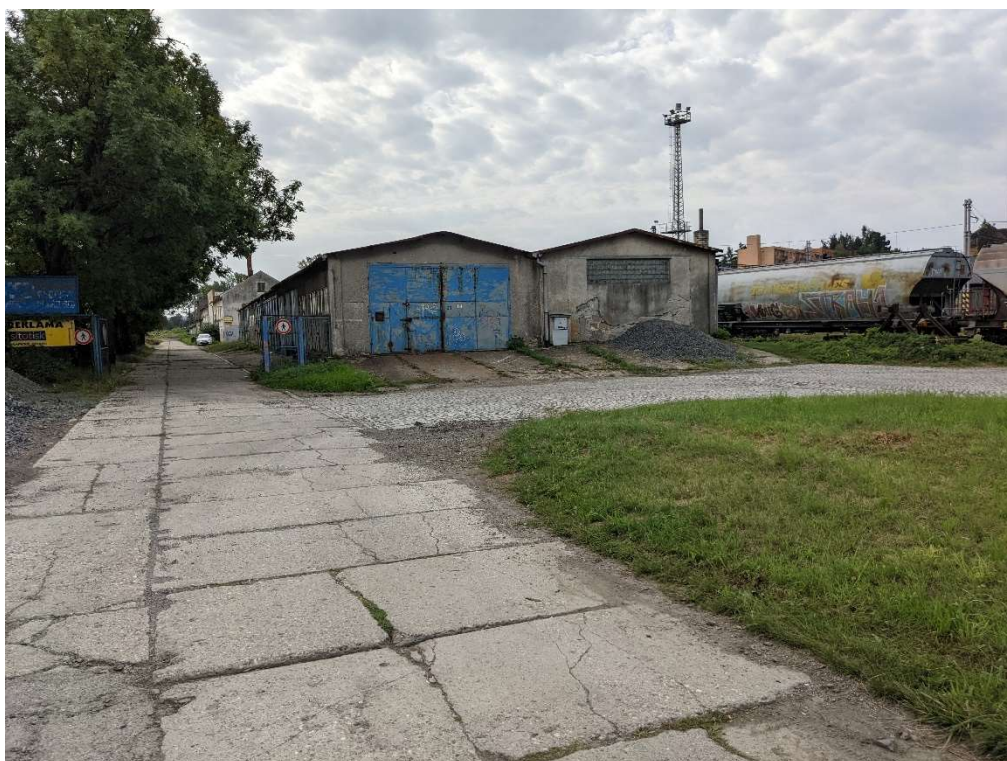
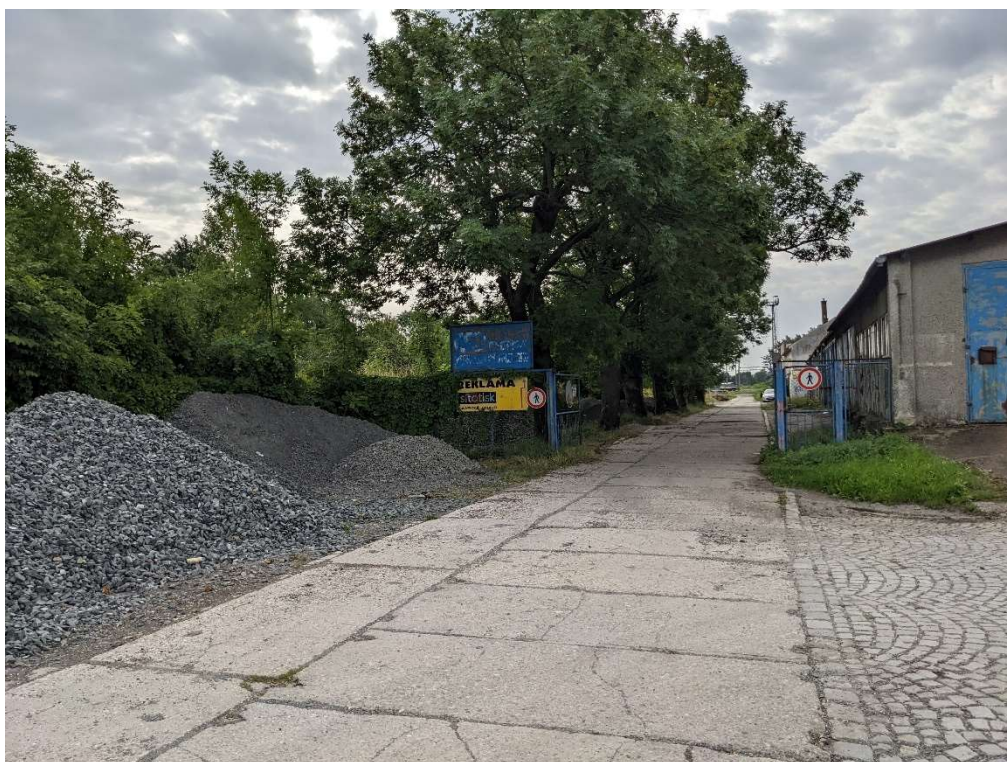
Obrázek 9 Oplocení, vjezd do areálu TO Opava

- Nevyhovující oplocení areálu TO (není oplocený celý areál)
- Nedostatečné zabezpečení areálu (box sypkých hmot mimo oplocenou část, je volně přístupný)
