Protokol o podrobné prohlídce

mostního objektu provedené dle Vyhlášky Ministerstva dopravy č. 177/1995 Sb.
a předpisu Správy železnic SŽDC S5 Správa mostních objektů

TÚ 1441 Martinice v Krkonoších (mimo) – Rokytnice nad Jizerou (včetně)		DÚ 08 Poniklá – Jablonec n/Jiz.		Evd. km 15,157
Objekt most	Úsek trati Širá trať	Vžitý název Maříkov - Jizera		
Délka mostu 51,30 m	Počet otvorů 1	Počet kolejí 1	Elektrizace ne	
Objednatel Správa železnic, státní organizace OR Hradec Králové		Rychlost na mostě / traťová [km/h] 45/50		Traťová třída zatížení s přidruženou rychlostí A - 50
Návrh hodnocení stavebního stavu 2/3		Odpovědný pracovník vykonavatele Jindřich Bartoš		Rok podrobné prohlídky 2023

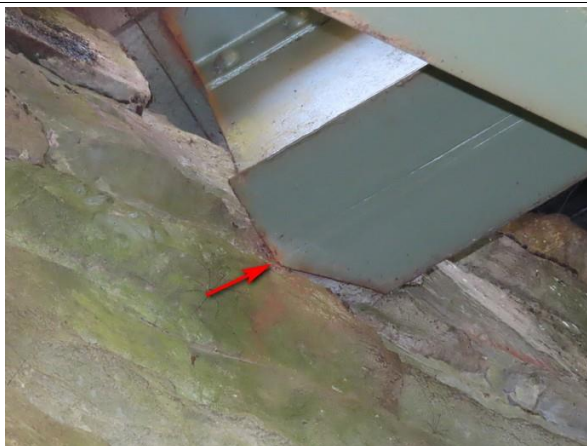
- Podélníky: **podélníky vlevo a vpravo** (nad O 01 a O 02) **jsou zapřeny do závěrných zdí** (viz foto č. 1). Horní úhelníky jsou v místech bývalého uložení mostnic oslabeny do hl. 1 - 2 mm. V místech napojení na příčnický a příčné ztužení jsou úhelníky oslabeny do hl. 1 - 2 mm. Otvory po dřívějším rozdělení mostnic jsou mimo mostnice zaslepeny šrouby. Stav PKO: koroze $\leq 1\%$ (Ri 3). Výše uvedená oslabení jsou kryta nátěrem.

Foto č. 1 - K 01 - zapření levého podélníku do zdiva závěrné zdi nad O 01.

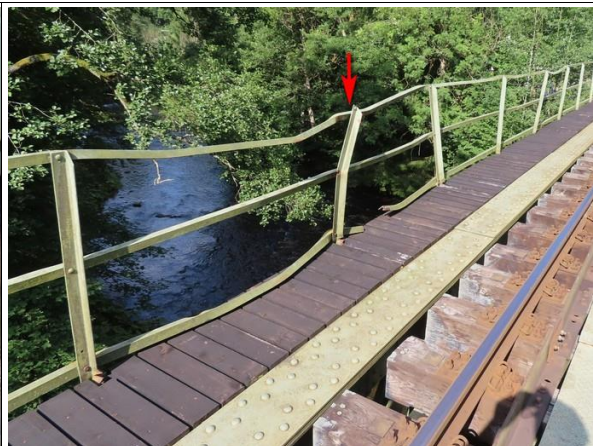
Foto č. 2 - K 01 - zábradlí vlevo na NK, silně deformované.

- Vlevo: **není dostatečně funkční**. Nad křídlem O 01 jsou sloupky č. 1, 2, 3 oslabeny s okraji do ostra do hl. až 15 mm.
Sloupek č. 1 je vykloněný od osy koleje až o 100 mm (z důvodu vysunutí kvádry římsy).
Na nosné konstrukci mezi sloupky č. 4 - 5 (na NK) je deformované madlo.
Mezi sloupky č. 10 - 15 (na NK) je **zábradlí silně deformované** (viz foto č. 2).
Sloupky č. 11, 12, 13 jsou v dolní části přerušené (tržené) a dále je **sloupek č. 11 silně deformovaný** a mezi sloupky č. 11 - 12 je přerušena solní příčel.
Nad křídlem O 02 je sloupek č. 2 přerušen korozí.
Stav PKO: koroze ≤ 8 % (Ri 4).

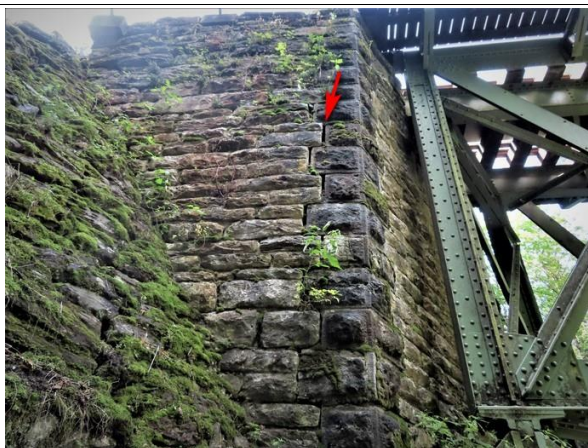
- **Křídlo je odpojeno** od rohových kvádrů závěrné zdi **svislou trhlinou ve spáře včetně hloubkově vypadaného spárování a začíná se vysouvat ven** (viz foto č. 3). **V době PPM 2023 bylo vysunutí zdiva až o 40 mm** (viz foto č. 4). Zdivo přestává být zajištěno kamenným kuželem z důvodu zhoršujícího se stavu kuželu (viz níže). **Zhoršení stavebního stavu od PPM 2020.**
V horní části je tuhost zdiva narušena hloubkově vypadaným spárováním, zdivo se vysouvá ven až o 100 mm (viz foto č. 5). **Hrozí další rozvíjení poruchy.** Ve spárách prorůstá drobná vegetace.
Poslední kvádr je uvolněný ve spárách a vysouvá se ven až o 150 mm.
- Kamenný kužel je ve spáře odpojený od křídla, téměř v celé hloubce kuželu, s rozevřením spáry v dolní části až 150 mm (viz foto č. 6).
Silně porostlý vegetací a náletovými stromky.

Foto č. 3 - O 01 - křídlo vpravo, odpojení zdiva svislou trhlinou ve spáře.

- **Odpojení zdiva křídla vpravo svislé spáře včetně mírného vysunutí.**
- **Hloubkově vypadané spárování obou křídel, vpravo včetně vysouvání zdiva.**
- Nedostatečně funkční kamenný kužel vpravo z důvodu rozevírání spáry.
- Hloubkově vypadané spárování z obou líců dříku opěry včetně levého líce závěrné zdi.

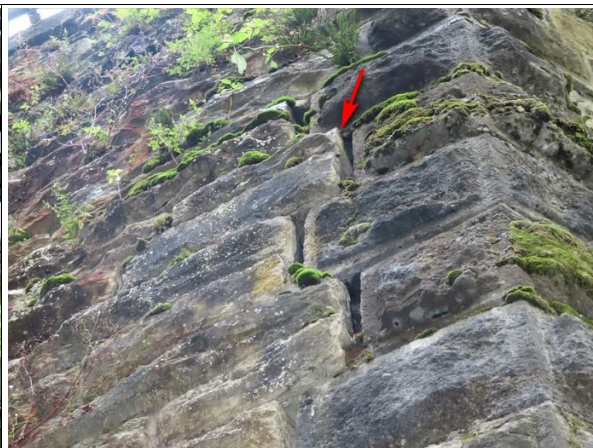
Foto č. 4 - O 01 - křídlo vpravo, odpojení zdiva detail včetně vysunutí až o 40 mm.

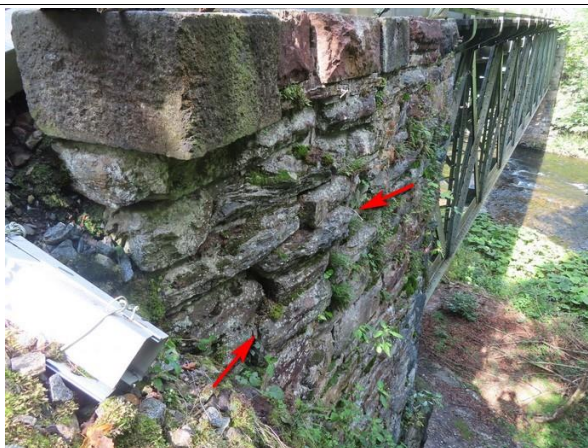
Foto č. 5 - O 01 - křídlo vpravo, v konci hloubkově vypadané spárování a vysunutí až o 100 mm.

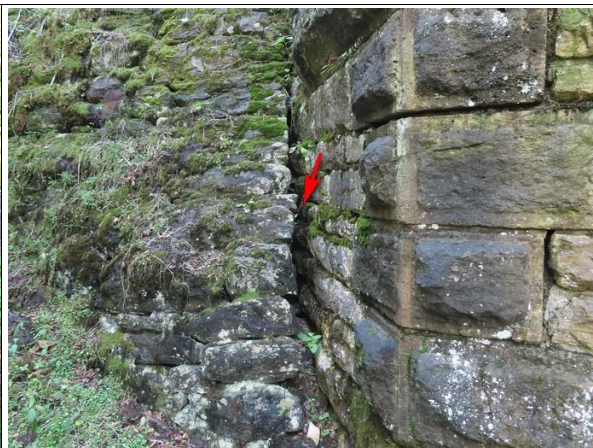
Foto č. 6 - O 01 - kamenný kozel vpravo, separace a rozevření spáry až o 150 mm.

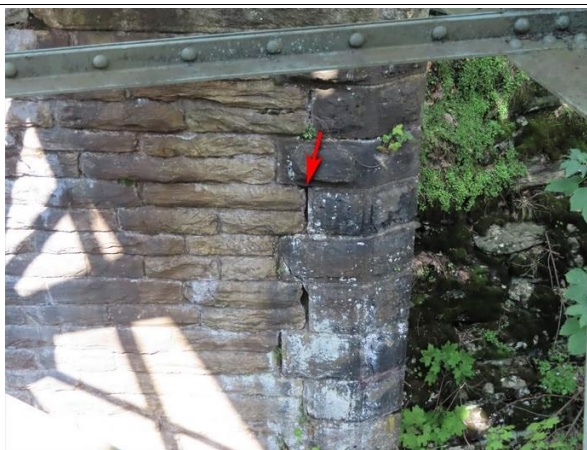
- Opěra: shora vlevo počínají ve spárách prorůstat náletové dřeviny.
Z čela vpravo svislá trhlina ve spáře (za rohovými kvádry) včetně hloubkově vypadaného spárování (viz foto č. 7).
Z čela v horní části hloubkově vypadané spárování, spáry prorůstají drobnou vegetací.
Z čela v horní, střední části jsou patrné stopy po průsacích.

Foto č. 7 - O 02 - dřík z čela vpravo, svislá trhlina ve spáře včetně hloubkově vypadaného spárování.

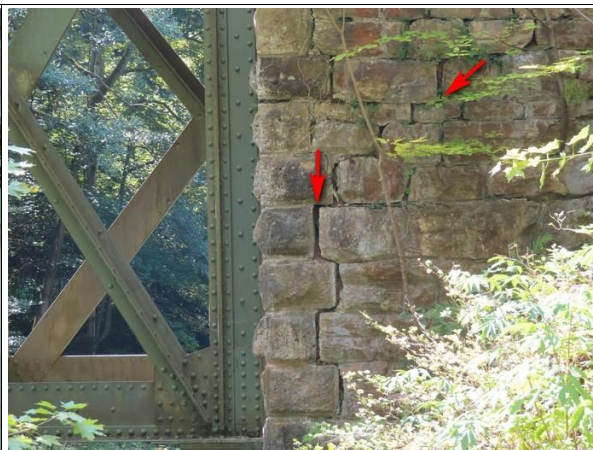
- Úložné kvádry: okolo kvádrů je vypadané spárování, spáry prorůstají vegetací.
- Závěrná zeď: **z čela a líce vpravo se rohové kvádry separují**, v tomto místě **hloubkově vypadané spárování do hl. až 400 mm, spáry rozevřené až 50 mm** (viz foto č. 8, 9, 10). **Hrozí další rozvíjení poruchy.**
Z čela vlevo, za rohovými kvádry, je rozevření spáry a hloubkově vypadané spárování.
Z čela v horní části je hloubkově vypadané spárování včetně prorůstání vegetace.
Z čela ve střední dolní části je svislá trhlina ve spáře i přes kvádry, rozevření do 0,5 mm.

- Křídlo má hloubkově vypadané spárování, spáry prorůstají náletovými dřevinami (viz foto č. 8).
- V horní části (za rohovými kvádry) se zdivo vysouvaná ven o 20 mm.
- V římse křídla (mezi objekty) je příčná trhlina, rozevření až 0,8 mm.
- Kamenný kužel je v horní části odpojený ve spáře od křídla.
V dolní části je rozvolněný, spárování je v celé ploše vypadané včetně prorůstání náletovými stromy.

Foto č. 8 - O 02 - závěrná zeď z líce vpravo, odpojení rohových kvádrů svislou trhlinou ve spáře, hrozí rozvíjení poruchy. Křídlo má hloubkově vypadané spárování.

- **Odpojení rohových kvádrů závěrné zdi vpravo, hrozí rozvíjení poruchy.**
- Hloubkově vypadané spárování závěrné zdi (ve střední části a vlevo).
- Svislá trhлина ve spáře včetně hloubkově vypadaného spárování z čela dříku vpravo.
- Hloubkově vypadané spárování obou křídel včetně prorůstání dřevin vpravo.
- Rozvolnění obou kamenných kuželů včetně prorůstání náletových stromů.

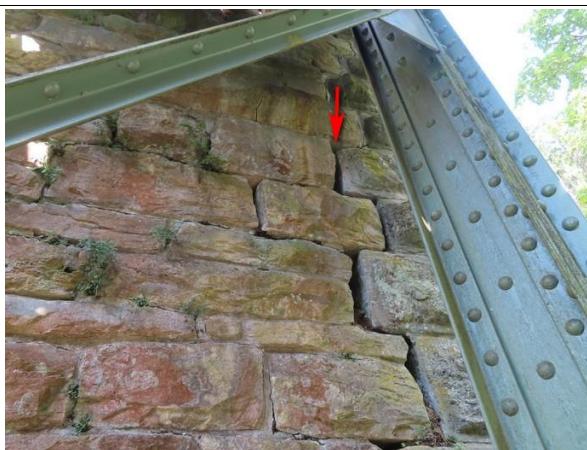
Foto č. 9 - O 02 - závěrná zeď z čela vpravo, odpojení rohových kvádrů svislou trhlinou ve spáře, hrozí rozvíjení poruchy.

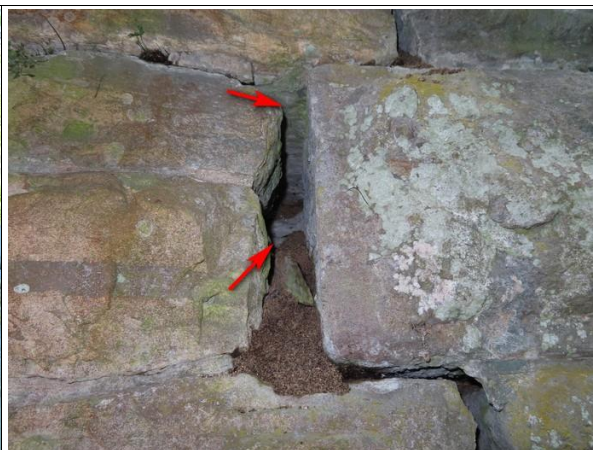
Foto č. 10 - O 02 - závěrná zeď z čela vpravo detail, spára je bez pojiva do hl. až 400 mm. Ve spáře pouze písek.
