Protokol o podrobné prohlídce

mostního objektu provedené dle Vyhlášky Ministerstva dopravy č. 177/1995 Sb.
a předpisu Správy železnic SŽDC S5 Správa mostních objektů

TÚ 1302 Chlumec nad Cidlinou (mimo) - Miedzylesie (PKP) (mimo)		DÚ 02 Chlumec nad Cidlinou - Nové Město nad Cidlinou		Evd. km 0,903
Objekt most	Úsek trati Širá trať	Vžitý název Inundace - ulice V Lipkách		
Délka mostu 37,30 m		Počet otvorů 2	Počet kolejí 1	Elektrizace ano
Objednatel Správa železnic, státní organizace OR Hradec Králové		Rychlost na mostě / traťová [km/h] 100/100		Traťová třída zatížení s přidruženou rychlostí D4 - 100
Návrh hodnocení stavebního stavu 2/2		Odpovědný pracovník vykonavatele Jindřich Bartoš		Rok podrobné prohlídky 2022

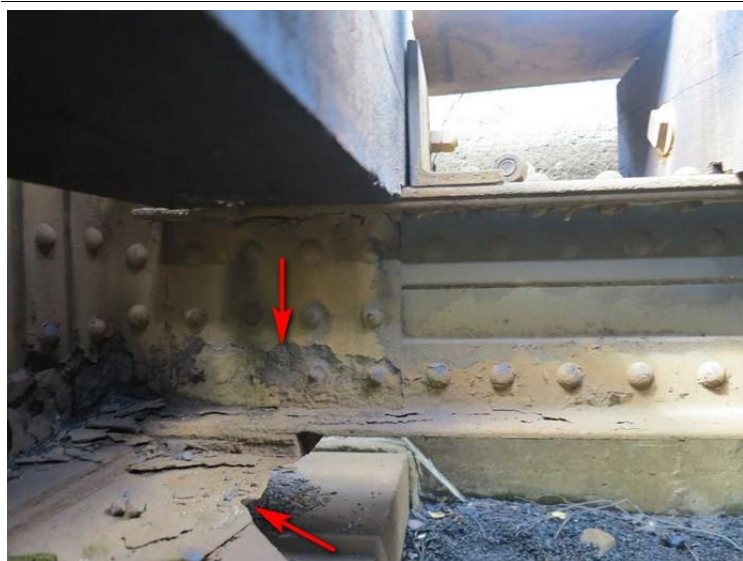
- Podélníky: horní pásnice kolem mostnic jsou oslabené o 1 - 2 mm. Horní pásnice nejsou v celé délce podélníku, v koncích jsou nezaslepené otvory. Hlavy nýtů na horních pásnicích mírně korodují. Dolní pasové úhelníky jsou v koncích oslabeny o 1 - 2 mm. V 0. polích jsou stojiny a dolní pasové úhelníky oslabeny korozí do hl. 2 - 3 mm, hlavy nýtů jsou v těchto místech oslabeny korozí z 1/2 tl. (viz foto č. 1). V místě uložení podélníků na příčnický narůstá šterbinová koroze. Volné nýty horních pasových úhelníků:

Foto č. 1
K 01 - podélník v 0. poli vpravo, korozní oslabení stojiny. Dále silné korozní oslabení stykové desky dolního podélného ztužení.

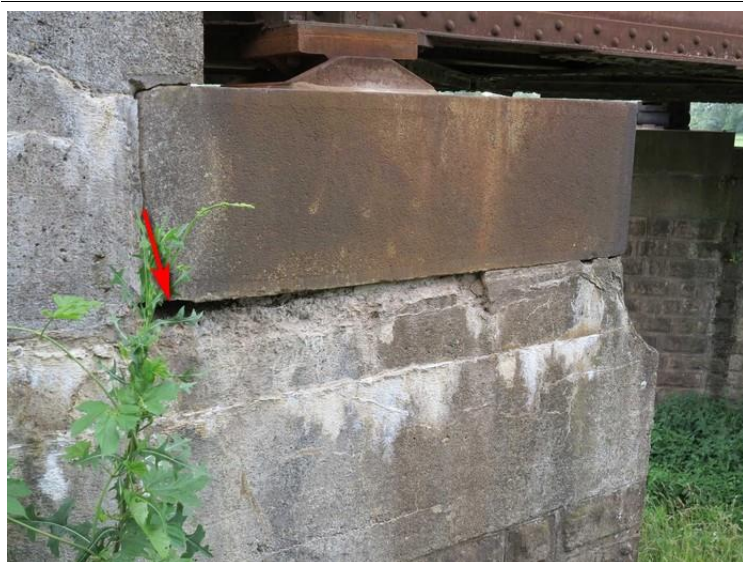
- Opěra: z čela, v horní betonové části, v pracovní spáře, jsou silné průsaky s výluhy, tato porucha přechází do obou líců.
Z líce vpravo, pod pravým úložným kvádrem, beton z líce degraduje do hl. 100 mm (viz foto č. 2) a z čela do hl. 50 mm.
Z čela, u horní hrany, beton degraduje do hl. 30 mm.
Z čela v dolním kamenném zdivu je spárování místy vypadané.
- Úložné kvádry: spárování okolo kvádrů je uvolněné.
- Závěrná zeď: z čela v místech pracovních spár jsou vodorovné trhliny s průsaky, rozevření 2 - 3 mm, v místech poruch beton povrchově degraduje - včetně rubové strany závěrné zdi.
Z čela vlevo (u horní hrany) beton degraduje do hl. 80 mm.

Foto č. 2
O 01 - úložný kvádr vpravo z líce, degradace betonu pod úložným kvádrem.

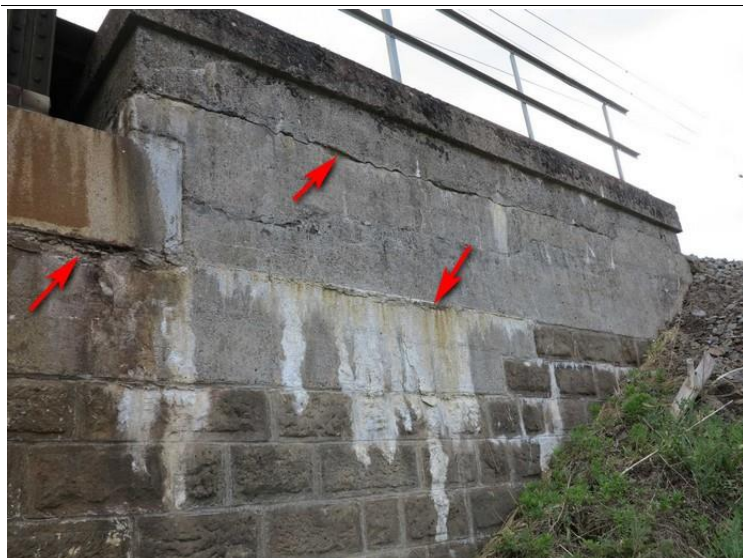
- Opěra: z čela, v horní betonové části, v pracovní spáře, jsou silné průsaky s výluhy, tato porucha přechází do obou líců.
Z čela, v horní betonové části, beton povrchově degraduje.
Z čela v dolním kamenném zdivu je spárování místy vypadané.
Z líce vpravo, pod úložným kvádrem, počínající degradace betonu (viz foto č. 3).
- Úložné kvádry: okolo kvádrů je uvolněné spárování.
- Závěrná zeď: ve vodorovných pracovních spárách jsou trhliny s průsaky, po celé šířce závěrné zdi, beton okolo povrchově degraduje.
Vlevo z rubové strany závěrné zdi jsou podélné trhliny v pracovních spárách s rozevřením až 1 mm s průsaky a výluhy, trhliny přechází do levého líce a křídla vlevo se silnými průsaky a výluhy.

Foto č. 7
O 02 - úložný kvádr a křídlo vpravo, trhliny s průsaky a vápennými výluhy. Degradace betonu pod úložným kvádrem.
