Protokol o podrobné prohlídce

mostního objektu provedené dle Vyhlášky Ministerstva dopravy č. 177/1995 Sb.
a předpisu Správy železnic SŽDC S5 Správa mostních objektů

TÚ 1441 Martinice v Krkonoších (mimo) – Rokytnice nad Jizerou (včetně)		DÚ 08 Poniklá – Jablonec n/Jiz.		Evd. km 17,897
Objekt most	Úsek trati Širá trať	Vžitý název Jablonec Jizera		
Délka mostu 49,00 m		Počet otvorů 1	Počet kolejí 1	Elektrizace ne
Objednatel Správa železnic, státní organizace OR Hradec Králové		Rychlost na mostě / traťová [km/h] 40/50		Traťová třída zatížení s přidruženou rychlostí A - 50
Návrh hodnocení stavebního stavu 2/2		Odpovědný pracovník vykonavatele Jindřich Bartoš		Rok podrobné prohlídky 2023

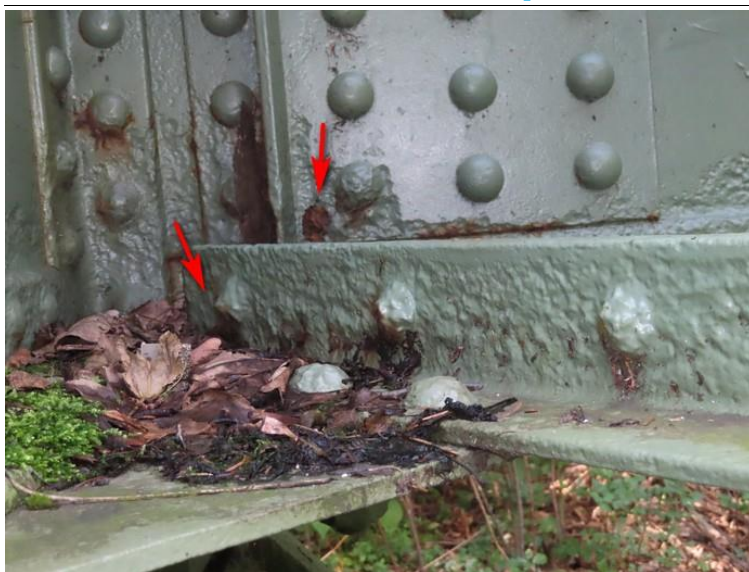
Foto č. 1

- Hlavní nosníky: dolní pasové úhelníky jsou místy (nad uložením) oslabeny o 2 - 3 mm (viz foto č. 1). Jednotlivě jsou oslabeny hlavy nýtů.
Všechna oslabení jsou kryta nátěrem.
Stav PKO: koroze ≤ 1 % (Ri 3).

- Ztužení:
Horní příčné: nad levou svislicí č. 7 je ve střední části mírně deformováno (vyhnuté nahoru).
Horní podélné: bez patrných poruch.
Dolní podélné: úhelníky jsou (nad ložisky) oslabeny o 1 - 2 mm a hlavy nýtů jsou oslabeny z 1/2 tl. (viz foto č. 1).
Stykové desky jsou nad podružnými ložisky oslabeny o 1 - 2 mm.
Styková deska nad O 02 vpravo je směrem k závěrné zdi prokorodovaná.
Příčné podélníků: bez patrných poruch.
Stav PKO: koroze $\leq 1 \%$ (Ri 3). V místech poškození nátěru se objevuje koroze.
- Ložiska: nad O 01 a O 02 jsou bez obetonování. Nad O 02 jsou u obou ložisek nadložiskové části posunuty proti válcům směrem k závěrné zdi, vlevo o 40 mm a vpravo o 80 mm.
- Podružná ložiska: nad O 01 je mírně zapuštěné do úložného kvádrů, nad O 02 je bez poruch.
Stav PKO: koroze $\leq 1 \%$ (Ri 3).
- **Chování konstrukce při průjezdu vlaku:** klidné.

**K 01 - hlavní nosníky a
podélné ztužení, oslabení a
počínající koroze včetně
nečistot v místech připojení.**

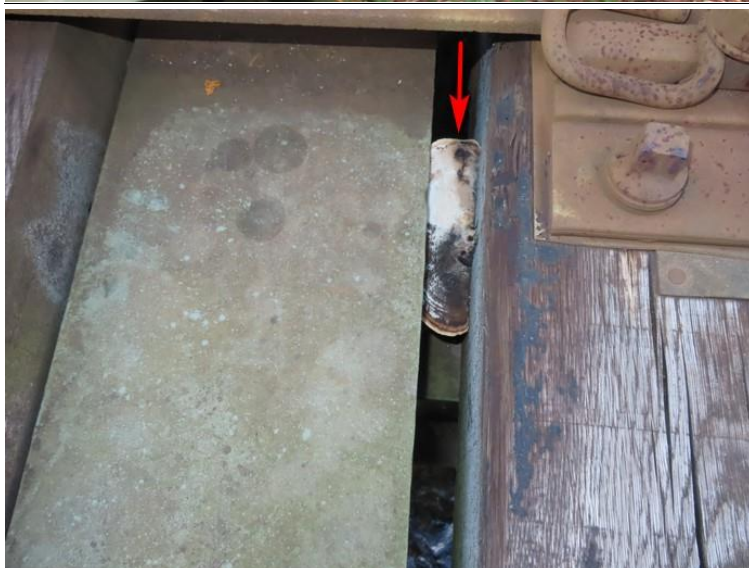
Foto č. 2

- Železniční svršek (před a za NK): kolejové lože je zanesené s prorůstající vegetací.
Kolejový rošt je nedostatečně podbitý, při průjezdu vlaku pruží.
- Držebnost upevňovadel: jednotlivě chybí vrtule.
- Mostnice: mostnice č. 26 je v pravé horní hraně (pod podkladnicí) vyhníla.
Mostnice č. 28 je vpravo napadena dřevokaznou houbou (viz foto č. 2).
- Pozednice: bez patrných poruch.

- **Mostnice č. 28 napadená dřevokaznou houbou** a mostnice č. 26 v hraně vyhnílá.
- Oslabení prvků nosné konstrukce.
- Zapření konzol podélníků do rozvolněného zdiva závěrných zdí.
- Nedostatečně funkční zábradlí, silné oslabení korozi nebo chybí příčle.

**K 01 - mostnice č. 28
vpravo, dřevokazná houba.**

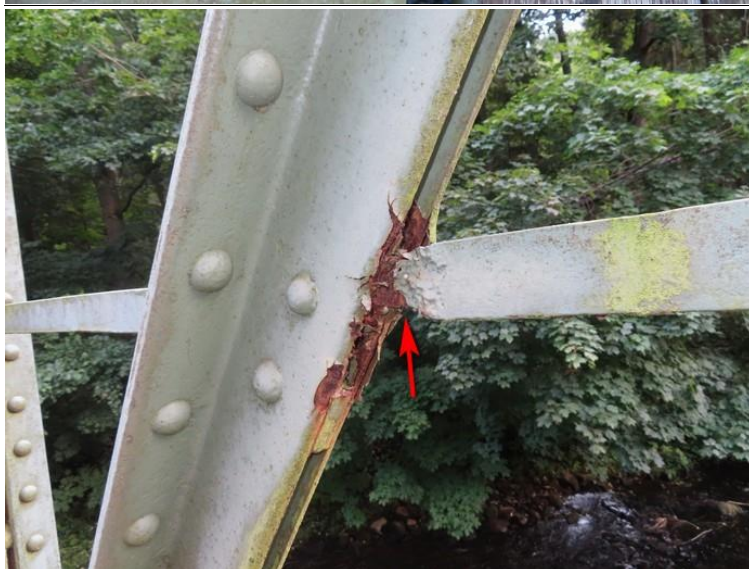
Foto č. 3

- Vlevo: **nedostatečně funkční** (viz foto č. 3), v poli č. 2 je příčle přerušena korozi (u diagonály).
V poli č. 5 chybí příčle a u diagonály je krátká příčle zkorodovaná do ostra.
V polích č. 1, 3, 6, 7 jsou příčle (u diagonál) silně oslabeny korozi s okraji do ostra.
Nad křídly je zábradlí bez patrných poruch.
Stav PKO: koroze ≤ 8 % (Ri 4).
- Vpravo: funkční, na NK v polích č. 3 a 4 jsou dolní příčle (u diagonál) přerušeny korozi, všechny ostatní u diagonál oslabené korozi do ostra.
Nad křídly je zábradlí bez patrných poruch.
Stav PKO: koroze ≤ 8 % (Ri 4).

**K 01 - nedostatečně funkční
zábradlí, silné korozní
oslabení v místech připojení.**

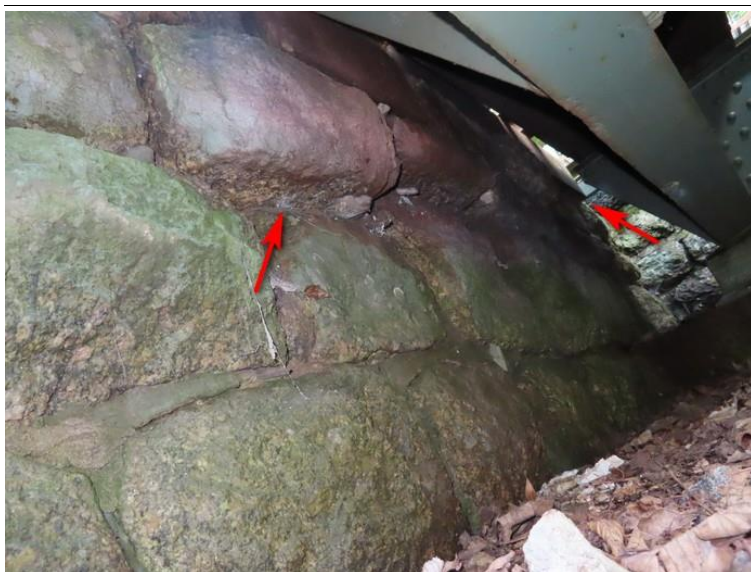
Foto č. 4

- Opěra: bez patrných poruch.
- Úložné kvádry: bez patrných poruch.
- Závěrná zeď: z čela **v horní části zdivo rozvolněné** včetně hloubkově vypadaného spárování, kvádry jsou vytlačeny až o 120 mm (viz foto č. 4).
Z čela vlevo (za hl. nosníkem) je uvolněné pojivo spár, jednotlivé kvádry jsou ve spárách uvolněné.
Z čela vpravo je svislá trhlina ve spáře.

- **Rozvolněné zdivo závěrné zdi včetně vysunutí kvádrů** ve střední části.
- Trhliny a vypadané spárování v levé části závěrné zdi.
- Náletové stromy prorostlé kamenným kuželem vpravo.

O 01 - závěrná zed' střední část, rozvolněné zdivo včetně hloubkově vypadaného a vysunutí kvádrů v horní části.

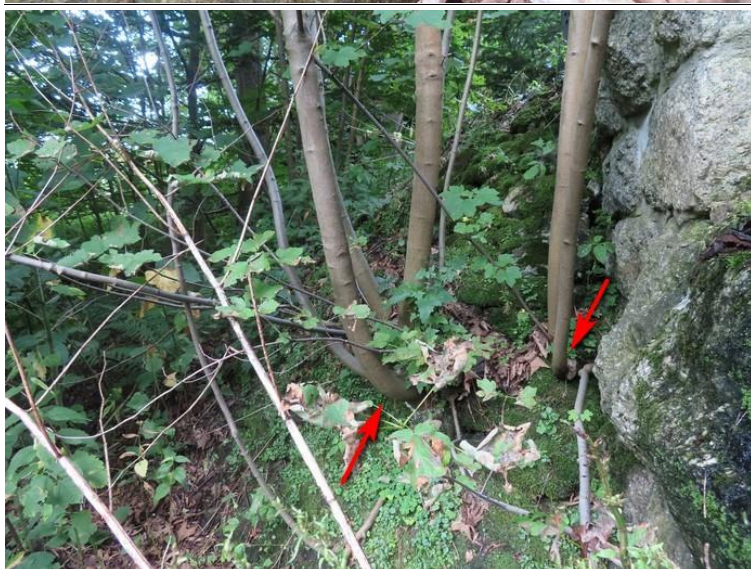
Foto č. 5

- Křídlo má spárování popraskané.
- Kamenný kužel je porostlý náletovými stromy Ø do 100 mm (viz foto č. 5) a rozvolněný.

O 01 - křídlo vpravo, kamenný kužel prorostlý náletovými stromy.

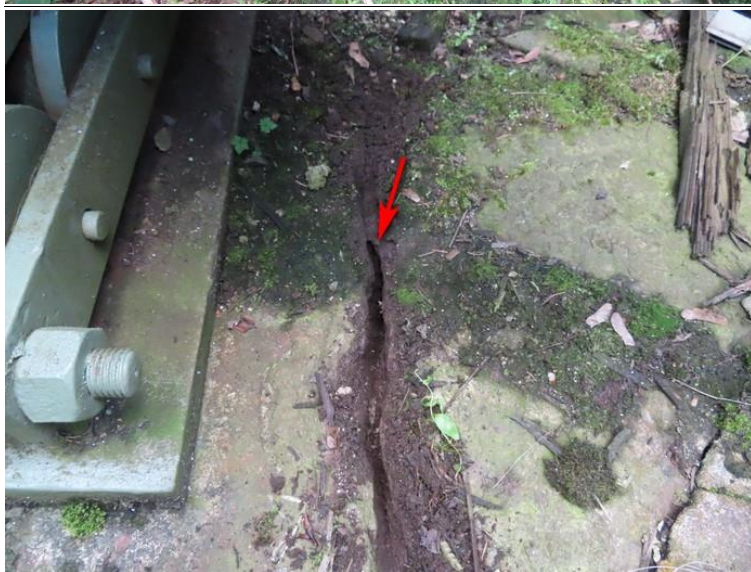
Foto č. 6

- Opěra: shora (u podružného ložiska) je uvolněné pojivo spár s prorůstající vegetací.
- Úložné kvádry: shora mají oba kvádry vnitřní spáry zcela bez pojiva, možnost rozvíjení poruchy od zatékání vlhkosti (viz foto č. 6).
- Závěrná zeď: z čela ve střední části je horní řada kvádrů uvolněná ve spárách, spárování je hloubkově vypadané včetně zapření kvádrů do konzol podélníků (viz výše).

- Uvolněná horní řada kvádrů včetně zapření do konzol podélníků.
- Vnitřní svislé spáry zcela bez pojiva.

O 02 - dřík opěry shora, vnitřní spáry úložného kvádrů zcela bez pojiva, možnost rozvíjení poruchy.
