Protokol o podrobné prohlídce

mostního objektu provedené dle vyhlášky Ministerstva dopravy č. 177/1995 Sb. a předpisu Správy železnic SŽDC S5 Správa mostních objektů

TÚ 0971 Frýdlant v Čechách (mimo) - Jindřichovice pod Smrkem (včetně)		DÚ 02 Frýdlant v Čechách – - Frýdlant v Čechách předměstí		Evd. km 000,871
Objekt most	Úsek trati šířá trať	Vžitý název - Velký ocelák přes Smědou		
Délka mostu 63,08 m		Počet otvorů 1	Počet kolejí 1	Elektrizace ne
Objednatel Správa železnic, státní organizace OŘ Hradec Králové,		Rychlost na mostě / traťová [km/h] 40/40		Traťová třída zatížení s přidruženou rychlostí B2-40
Návrh hodnocení staveb. stavu 2/2		Odpovědný pracovník vykonavatele Jaroslav Schejbal		Rok podrobné prohlídky 2022

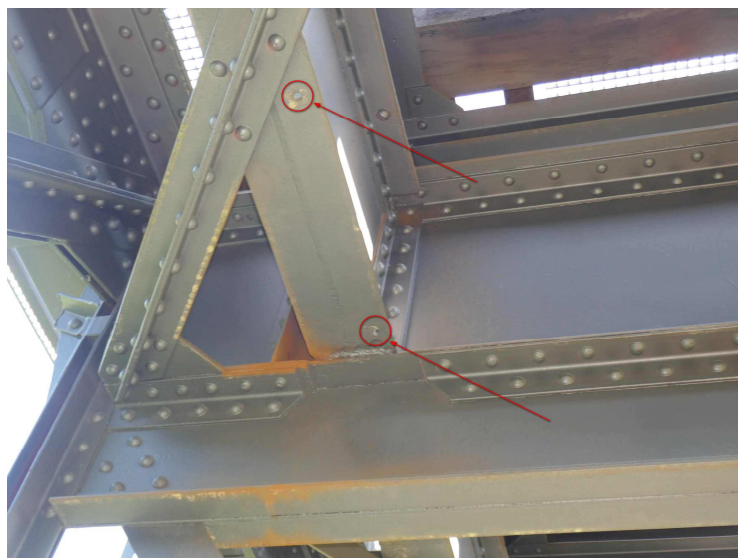
Obrázek 1. Konstrukce K 01 dolní úhelníky podélníků v místě napojení na příčník –

- V místě napojení (styku) podélníků na příčník korozní zeslabení dolních pásnic a úhelníků podélníků o 1–3 mm a ojediněle i 4 mm; vše kryto nátěrem viz foto č. 1.

- Korozní oslabení v místech styků (spojů) podélníků a příčníků o 1÷4 mm kryto nátěrem.
- Chybějící nýt nebo šroubový spoj v příhradě č. 6 ve spoji podélník / příčník (viditelný volný otvor); další otvory v dolní pásnici podélníků.
- Prorezlá jedna z přírub úhelníku příčného ztužení v příhradě č. 1 vpravo.
- Znečištěná pohyblivá ložiska a neošetřené válce mazivem.

korozní oslabení prvku u podélníků o 1÷4; otvory v podélníku mm, je kryto nátěrem.

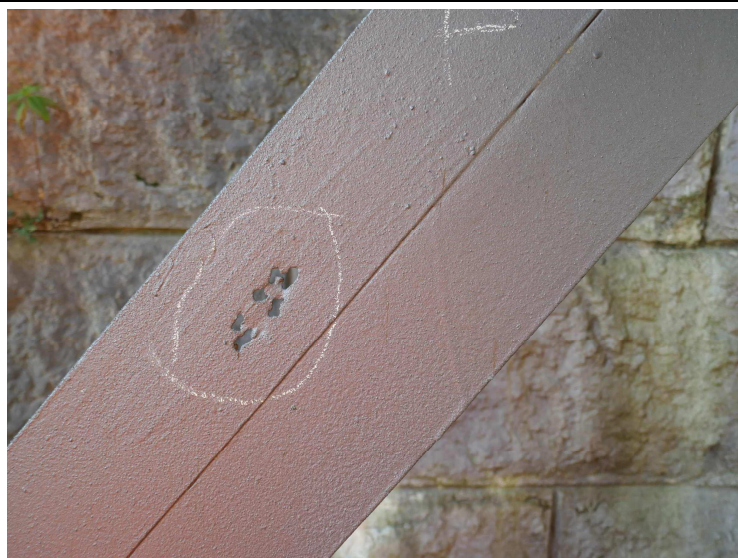
Obrázek 2. Konstrukce K 01 příhrada č. 1 vpravo na začátku –

- V příhradě č. 1 na pravé straně v jednom místě prorezlá příruba úhelníku příčného ztužení – přetřena nátěrem – viz foto č. 2.
- V příhradě č. 6 na začátku vpravo chybí pod horním podélníkem nýt ve spoji krčnímu úhelníku a horního pasu příčníku (volný otvor), dále jsou v dolních pásnicích podélníků volné otvory.

prorezlá jedna příruba úhelníku příčného ztužení – kryto nátěrem.

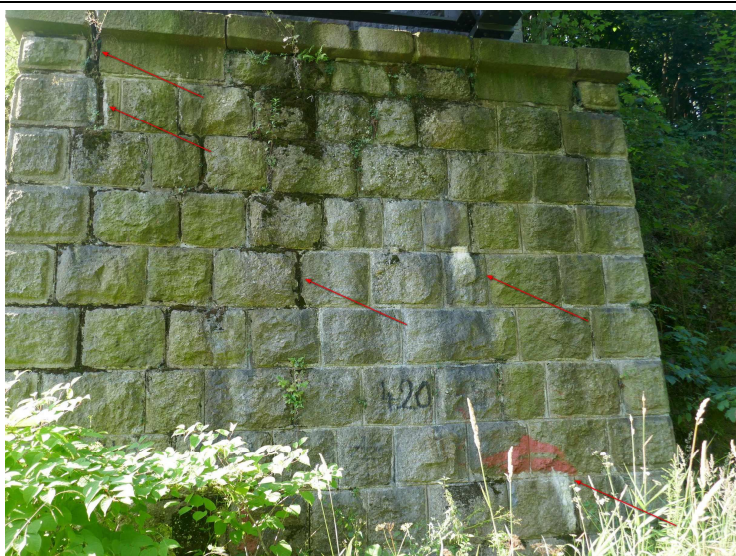
**Obrázek 3. Opěra O 01 líc
dříku a úložný práh –**

- Mezi rohovým římsovým kvádrem vpravo a úložným kvádrem ložiska mezera ve spáře - 50 mm (vypadané spárování), též je kvádr mírně vytlačen viz foto č. 3.
- Horní plocha úložného prahu místy znečištěná, zanesená nečistotami a porostlá drobnou vegetací (keře).

- Ve střední části **a dolní části vlevo** na líci dříku stopy po stékání vody – v těchto místech zdivo navlhlé, nárůst drobné vegetace a lokálně porušené spárování viz foto č. 3.
- **Ve střední části ojediněle prasklé kamny zdiva.**

degradace zdící malty v
římsové oblasti vlevo a
průsaky lícem dříku v dolní
části vlevo.
