**Sanace nestabilního úseku Valašská Polanka – Horní Lideč v km 20,019 – 21,248**

**SO 11-20-01 Horní Lideč – Vsetín, žel. most v km 20,814**

# Technická zpráva

### STAVEBNĚTECHNICKÝ PRŮZKUM

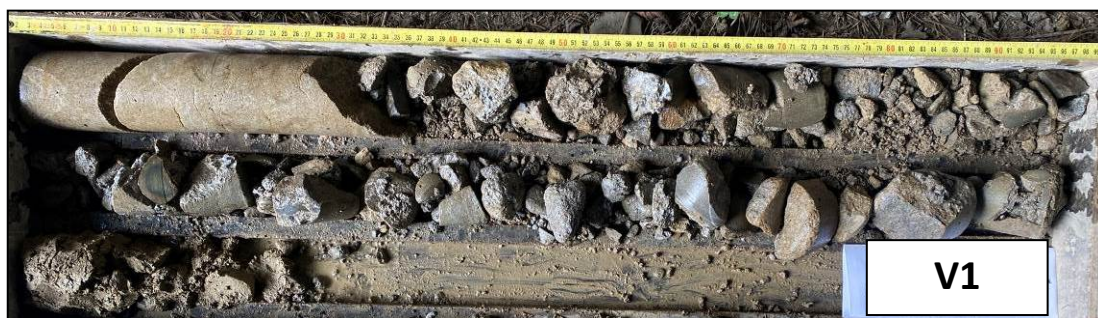
Obr. č. 1 - diagnostický vrt V1

- tloušťka opěry je v místě vrtu **V1** cca **2,00 m**,
- základová spára je v místě vrtu **Š1** cca **4,55 m** pod patou klenby,
  - v líci bylo vrty ověřeno obkladní řádkové zdivo z kamenů pískovce, které jsou pojeny mírně, místy až silně degradovanou maltou, hlouběji, resp. převážný objem opěry tvoří kameny zapracované do prostého betonu.

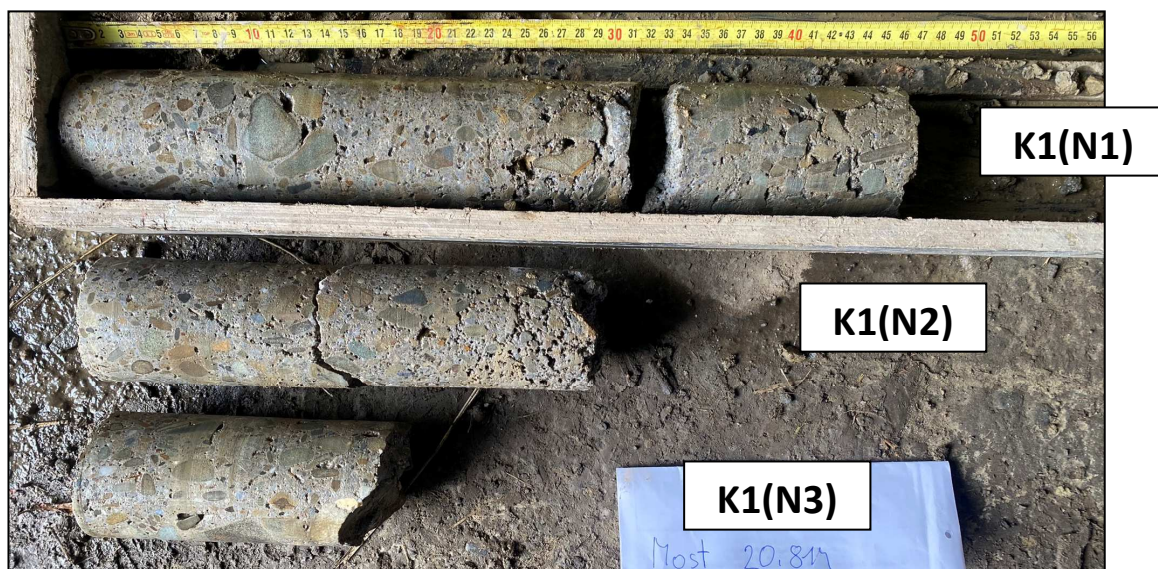
Obr. č. 3 - diagnostické návrtv v klenbě K1 (N1+N2+N3)

- do nosné konstrukce byly provedeny návrtvy **K1(N1-N3)**, **K2 (N1-N3)**, které sloužily výhradně pro odběr vzorků z konstrukce, návrtvy byly provedeny v pravé, resp. původní části konstrukce,
  - nosná konstrukce je tvořena prostým betonem, který je silně pórovitý až mezerovitý a výrazně heterogenní, výsledky zkoušek pevnosti v tlaku se pohybují v rozmezí 14,6-37,6 MPa.

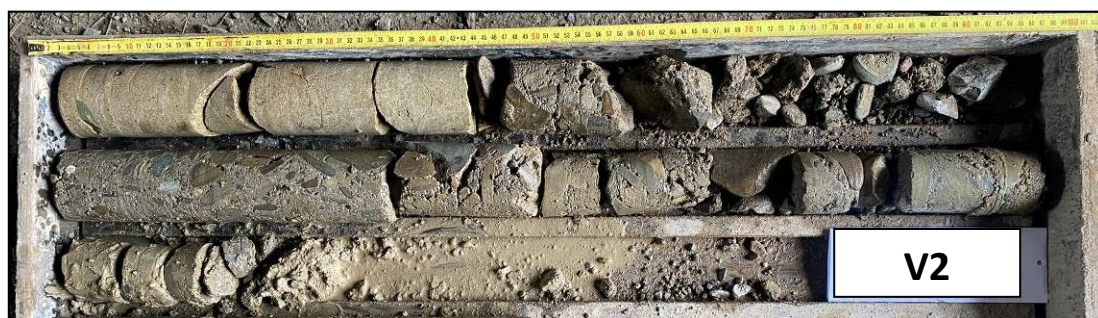
Obr. č. 4 - diagnostický vrt V2

- tloušťka opěry je v místě vrtu **V2** cca **2,20 m**,
- základová spára je v místě vrtu **Š2** cca **3,78 m** pod patou klenby,
  - v líci bylo vrty ověřeno obkladní řádkové zdivo z kamenů pískovce, které jsou pojeny mírně, místy až silně degradovanou maltou, hlouběji, resp. převážný objem opěry tvoří kameny zapracované do prostého betonu.

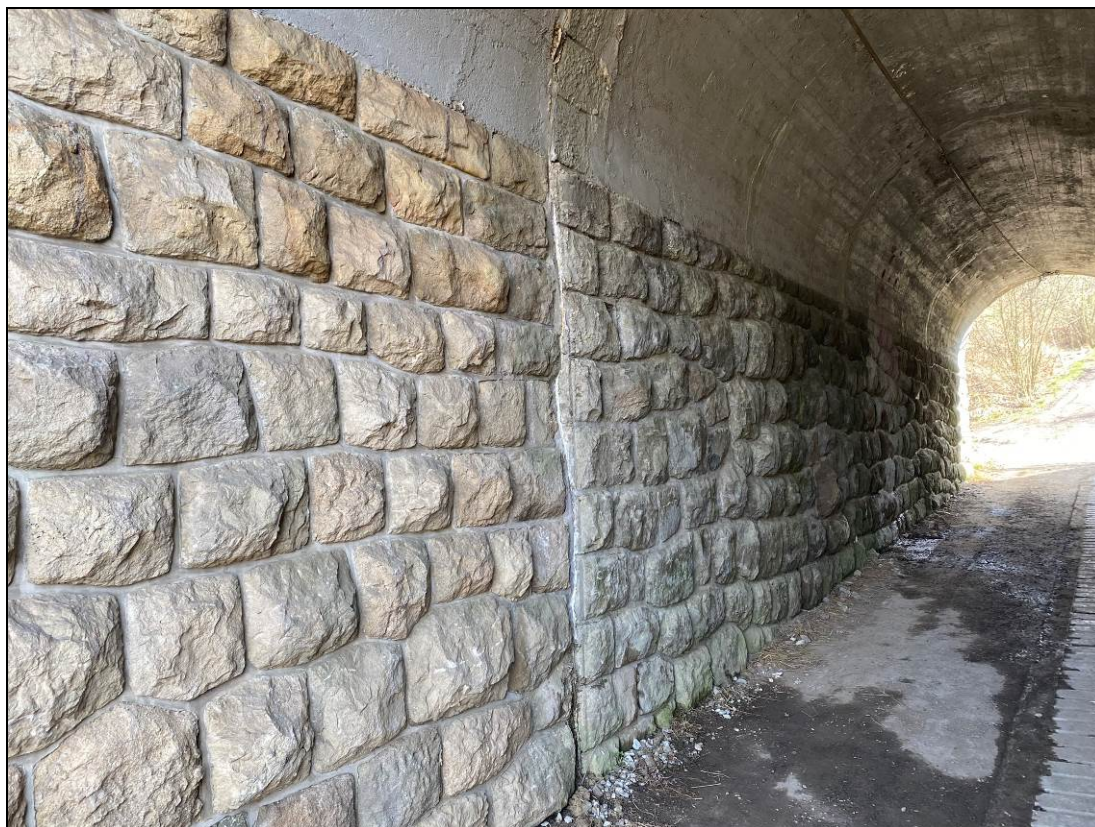
**Obr. č. 13** - pohled na opěru Valašská Polanka  
- most rozdělen dilatační spárou, pravděpodobně z důvodu historického rozšiřování trati (přístavby)

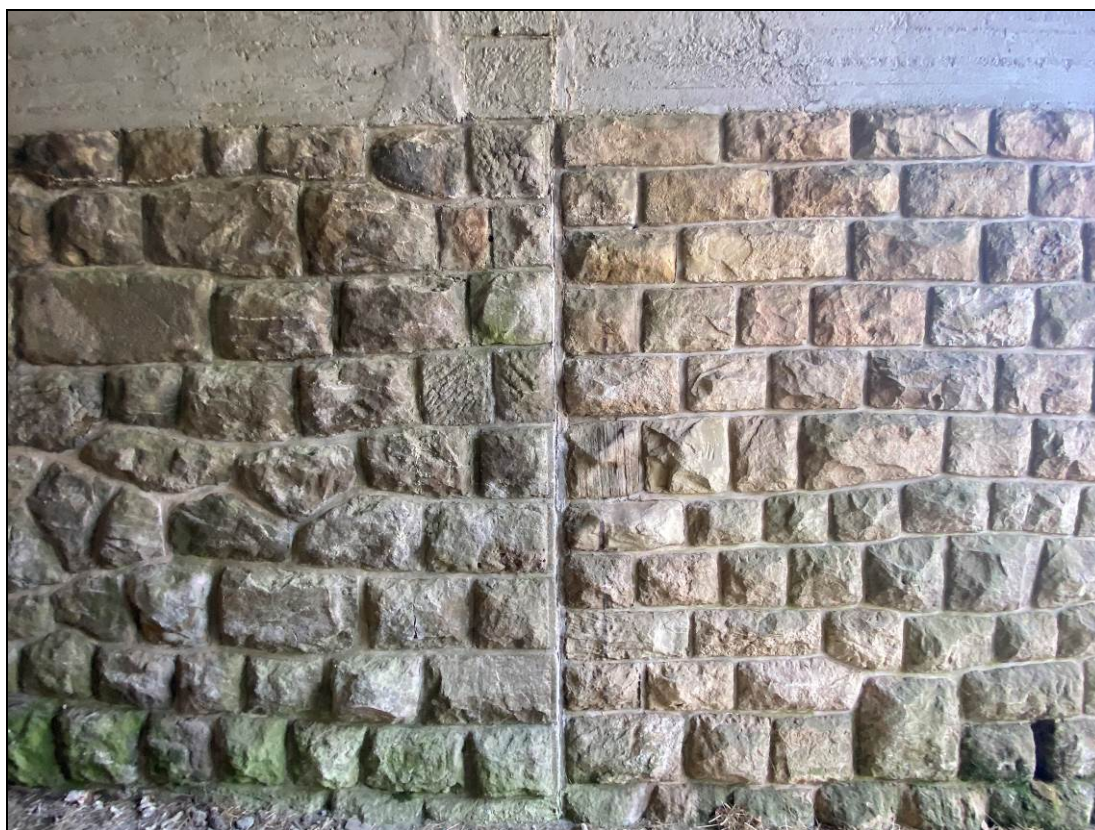
**Obr. č. 15** - pohled na opěru Horní Lideč  
- spodní stavba je rozdělena dilatační spárou na 2 dílčí části

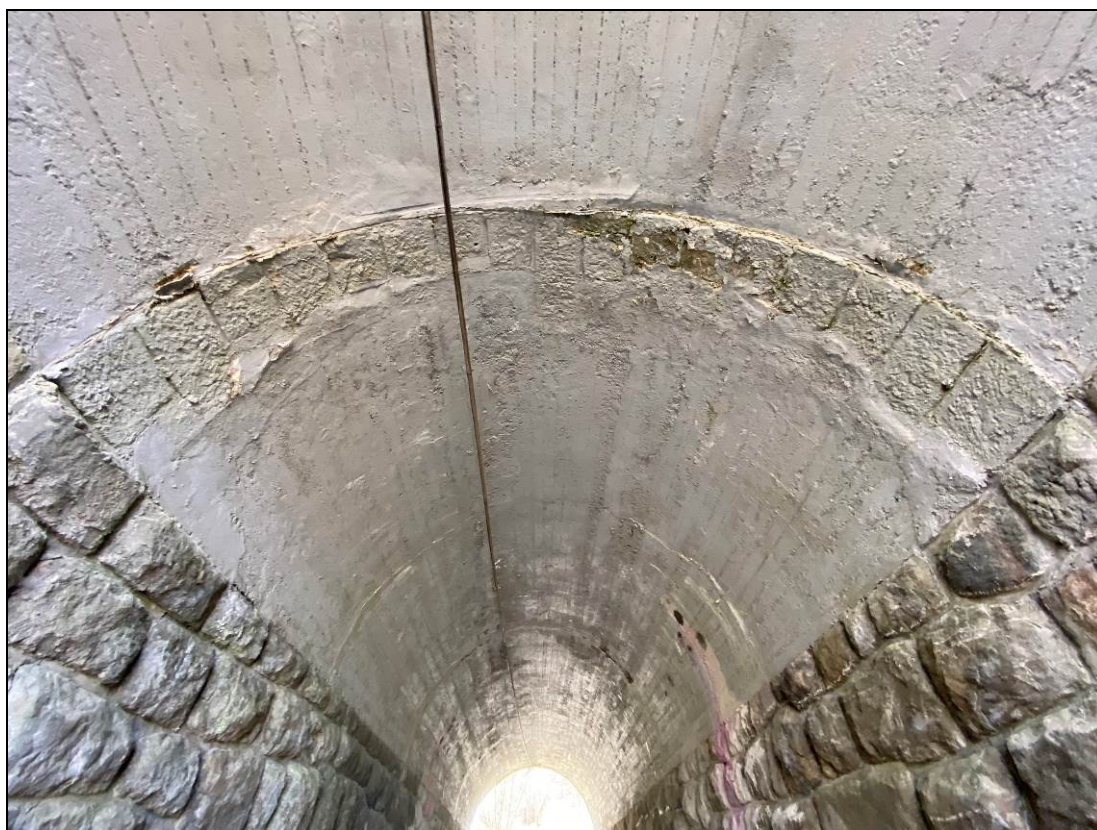
**Obr. č. 17** - pohled na betonovou klenbu  
- v místě dilatační spáry, kamenný šár přes celou šířku klenby (předchozí kamenné čelo klenby)

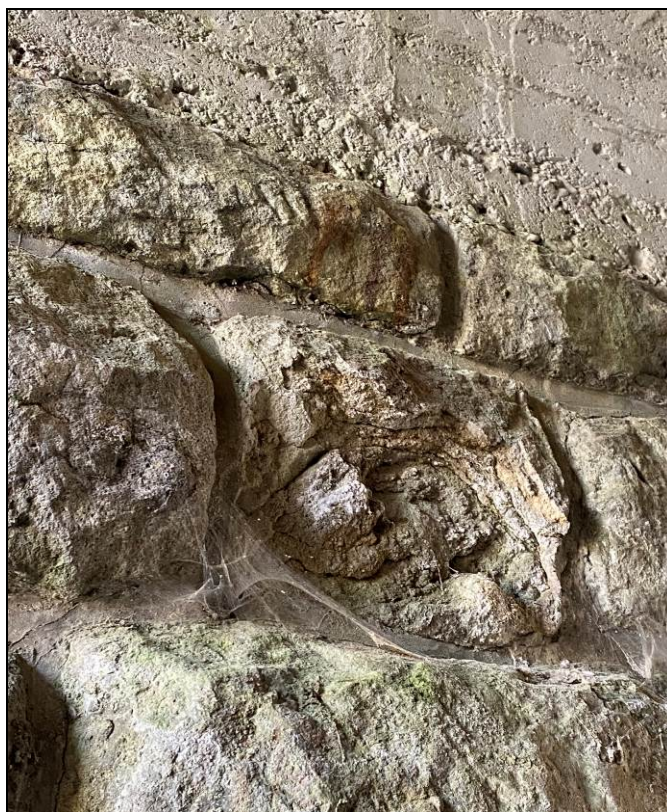
- na cca 5-10 % kamenných bloků v pravostranné původní konstrukci se vyskytují svislé trhliny, ojediněle i silná degradace zdiva,
- v líci betonové klenby původní konstrukce se lokálně v místech pracovních spár nacházejí vodorovné trhliny, skrze které dlouhodobě prosakuje voda, což je doprovázeno vápennými usazeninami a tvorbou vlhkých map v době dešťů (do 5 % plochy),

**Obr. č. 20** - kamenné kvádry jsou ojediněle silně degradované

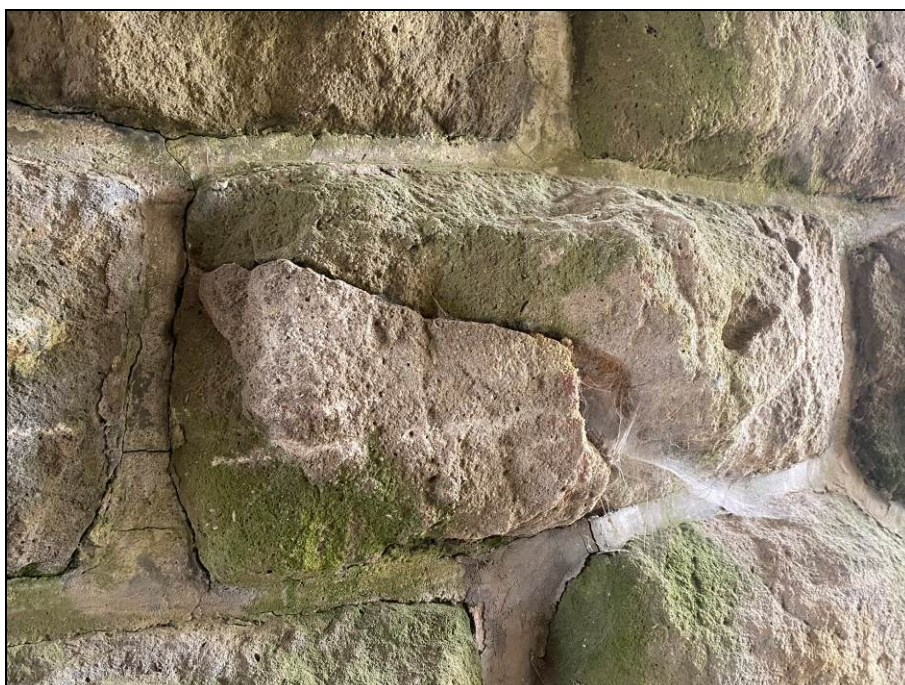
- zděná konstrukce klenby a opěr je dilatačními spárami rozdělena na 2 dílčí části,
- kamenné zdivo původní spodní stavby je v líci z 20 % mírně zvětralé a vlhké, kameny jsou na většině lícové plochy degradované od povětrnostních vlivů a vlivem klimatických změn, na cca 20 % povrchu mají na poklep dutý zvuk,

**Obr. č. 21** - detail na zvětralé a zdegradované kamenné zdivo

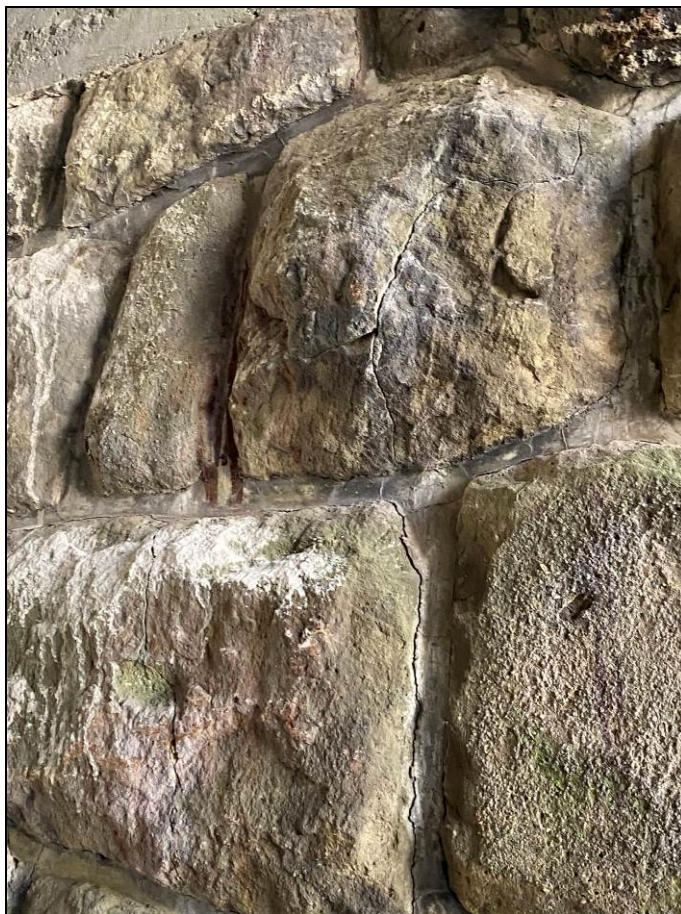
**Obr. č. 22** - v pravé původní části objektu se lokálně v líci kamenných bloků nacházejí trhliny

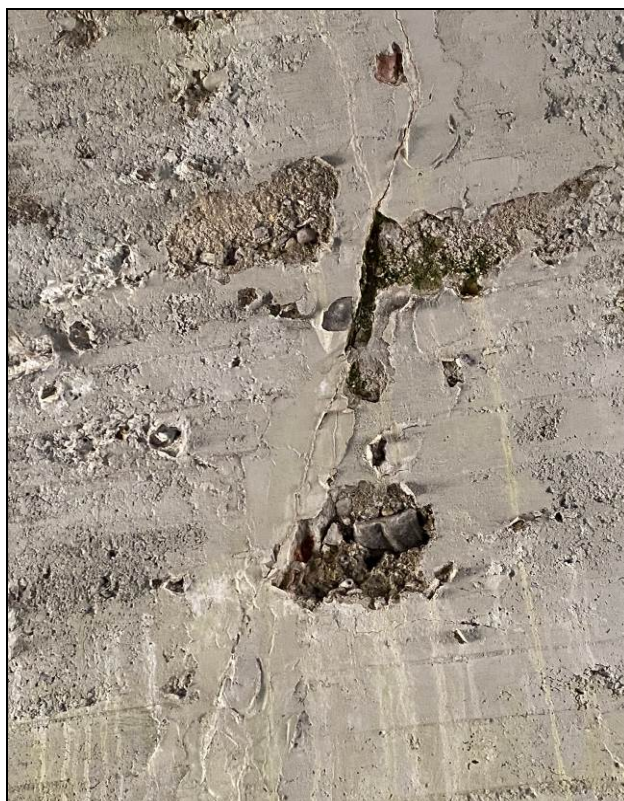
- betonová klenbová konstrukce, beton klenby je v lici drsný, pevný, lokálně pórovitý a povrchově degradovaný, ojediněle opad betonu do hloubky cca 2 cm,
- v lici betonové klenby se lokálně nacházejí trhliny, skrze které dlouhodobě prosakuje voda, což je doprovázeno vápennými usazeninami a tvorbou vlhkých map v době dešťů (do 5 % plochy),
- v blízkosti dilatační spáry se nachází kamenný šár přes celou šířku klenby (čelo původní klenby) v lici jsou kameny povrchově degradované.

**Obr. č. 23** - klenba v líci lokálně degradovaná vlivem dlouhodobých průsaků a nedostatečně zhuštěného betonu

Vzhledem k trhlinám se stopami po průsacích vody a slabě prostupujícímu výluhu pojiva a z důvodu zamezení následného rozrušování kamenného zdiva vlivem prosakující vody je navržena celoplošná izolace nosné konstrukce systémem volně položené izolace a bentonitové izolace.
