# Protokol o podrobné prohlídce

mostního objektu provedené dle Vyhlášky Ministerstva dopravy č. 177/1995 Sb.  
a předpisu Správy železnic SŽDC S5 Správa mostních objektů

<b>TÚ 0242</b> Karlovy Vary dol.n. (mimo) – Karlovy Vary (mimo)		<b>DÚ 02</b> Karlovy Vary dol. n. – Karlovy Vary		<b>Evd. km</b> <b>1,007</b>
<b>Objekt</b> most	<b>Úsek trati</b> šírá trať	<b>Vžitý název</b>		
<b>Délka mostu</b> 126,80 m		<b>Počet otvorů</b> 2	<b>Počet kolejí</b> 1	<b>Elektrizace</b> ne
<b>Objednatel</b> Správa železnic, státní organizace OR Ústí nad Labem		<b>Rychlost na mostě / traťová [km/h]</b> 50/60		<b>Traťová třída zatížení s přidruženou rychlostí</b> C2-55
<b>Návrh hodnocení stavebního stavu</b> <b>1/2</b>		<b>Odpovědný pracovník vykonavatele</b> Vít Šrámek		<b>Rok podrobné prohlídky</b> 2023

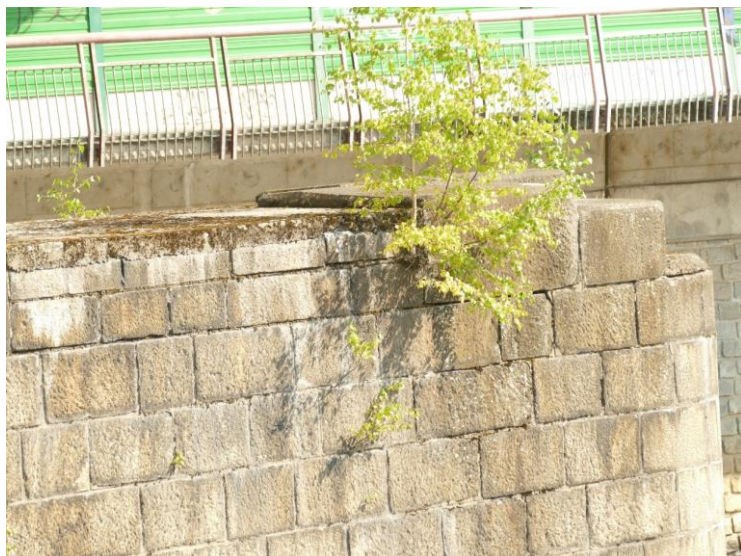
**Foto č. 7**

- Místy průsaky vody s výluhy pojiva (viz foto č. 6)
- Spárování místy popraskané a jednotlivě v horní části vypadané (viz foto č. 7)
- V horní části míst ve spárování narůstá drobná vegetace i stromky (viz foto č. 7)

**Pilíř P 01:**  
dřík – vypadané spárování,  
nárůst vegetace
