Protokol o podrobné prohlídce

mostního objektu provedené dle vyhlášky Ministerstva dopravy č. 177/1995 Sb. a předpisu Správy železnic SŽDC S5 Správa mostních objektů

TÚ 0594 Ústí nad Labem Jih (mimo) – Ústí nad Labem Západ (mimo)		DÚ 02 Ústí nad Labem jih - - Ústí nad Labem západ vých. zhl		Evd. km 000,700
Objekt most	Úsek trati šířá trať	Vžitý název Ústí n. L. – Střelecká ul. (ř. Bílina)		
Délka mostu 46,40 m		Počet otvorů 2	Počet kolejí 2	Elektrizace ne
Objednatel Správa železnic, státní organizace OR Ústí nad Labem,		Rychlost na mostě / traťová [km/h] 40/40		Traťová třída zatížení s přidruženou rychlostí D4 - 40
Návrh hodnocení staveb. stavu 2/2		Odpovědný pracovník vykonavatele Jaroslav Schejbal		Rok podrobné prohlídky 2024

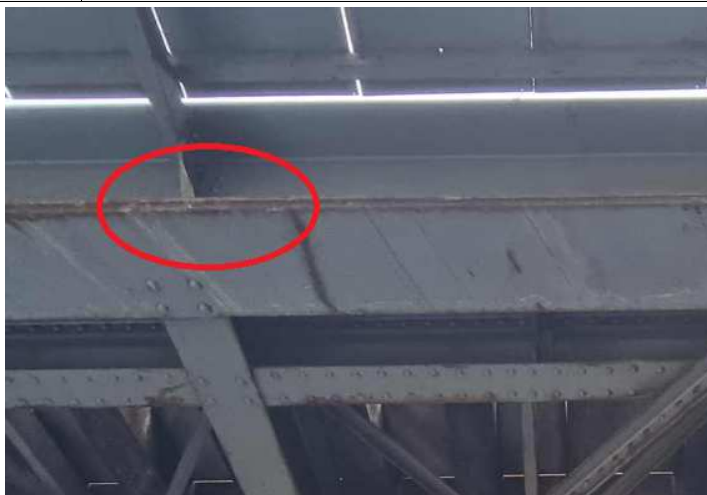
Obrázek č. 1 -

- V druhé kolmé příhradě na levé straně v začátku patrné naražení dolní příruby hlavního nosníku. V dolní části uražené svislé vnější ztužení s vyhnutím ztužení o 50 mm protisměru st. – viz. foto č. 1.
- Ojediněle výskyt vrubů na hranách dolních pasů hl. nosníků a rýhy v PKO z pohledu od nárazů vozidel a jejich nákladů.

Konstrukce K 01 levý nosník, druhá kolmá příhrada, vnější strana – naražená pásnice a utržené svislé ztužení.

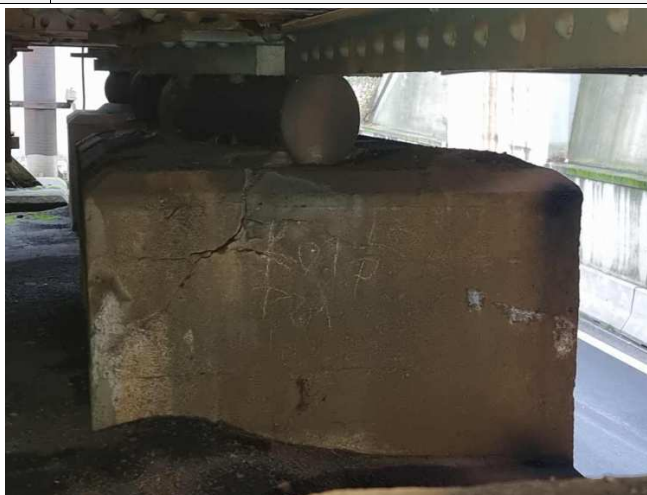
Obrázek č. 2 -

- Zapření levého nosníku do závěrné zdi O 01.
- Pevná ložiska na O 01:
 - Korozně zeslabená do 1 mm s nárůstem koroze do 1 mm.
 - Ložiska zanesená a rezavá.
 - Stav PKO do 10% (Ri 4) nátěr v dolní části poškozený, patrná stékající rez po nátěru.
 - Zalití prasklé i od fouklé.
- Pohyblivá ložiska na P 01:
 - Šikmo utržený úložný blok ložiska vpravo (trhlina 6 mm) viz. foto č. 2.

P 01 druhý úložný bloček ložiska zleva – šikmá trhlina s rozvětvením přes vnitřní roh vycházející pod ložiskem.

- Betonový bloček pod K 01 vlevo (první bloček zleva) z vnější strany šikmě prasklý, trhliny začíná pod úložnou deskou ložiska a šikmě přechází do vnitřní svislé hrany šíře cca 0,2 mm s výluhy.
- Betonový bloček pod K 01 vpravo (druhý bloček zleva) z vnitřní strany šikmě prasklý, trhliny začíná pod úložnou deskou ložiska a šikmě přechází do vnitřní svislé hrany (otevřená trhlina cca 6 mm s rozvětvením přes roh v podélném směru) **viz. foto č. 2.**
- Horní plocha mimo NK lokálně porostlá mechem.

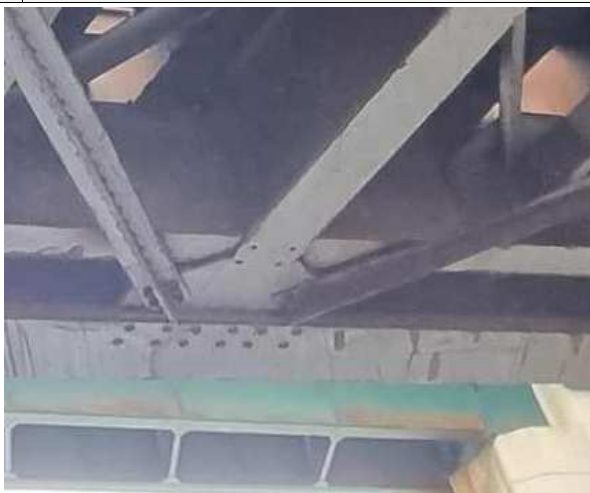
Obrázek č. 3 -

- V prvním a druhém kolmém poli (na začátku nulté pole šikmé) na pravé straně patrná deformace obou úhelníků dolního podélného ztužení od nárazů vozidel a jejich nákladů **viz. foto č. 3.**

Konstrukce K 02 první kolmé pole dolní podélné ztužení vpravo – deformované oba úhelníky ztužení + rýhy od vozidel a nákladů na dolním pasu hl. nosníku.

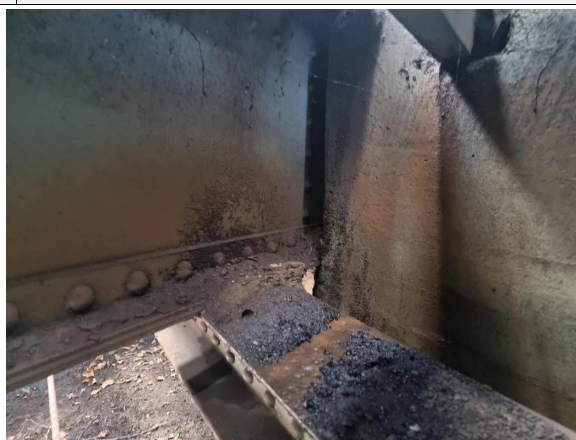
Obrázek č. 4 -

- Horní pásnice podélníků v místě a okolí uložení mostnic korozně zeslabené o 1÷3 mm ojedinele i s kraji do ostra (zejména v konci NK nad O2 pod kolejí č. 2).
- Levý podélník ze směru i do boku je natlačený a zapřený do kamenného zdiva závěrné zdi O 02 (pod podélníkem podružné ložisko).
- Levý a pravý podélník jsou bočně pod kolejí č. 1 natlačené a zapřené do závěrné zdi O 02 (zejména podélník podružného ložiska – viz. foto č. 4).

K 03 pod kolejí č. 2 levý podélník na konci OK – zapřený do závěrné zdi O 02 nad podružným ložiskem.

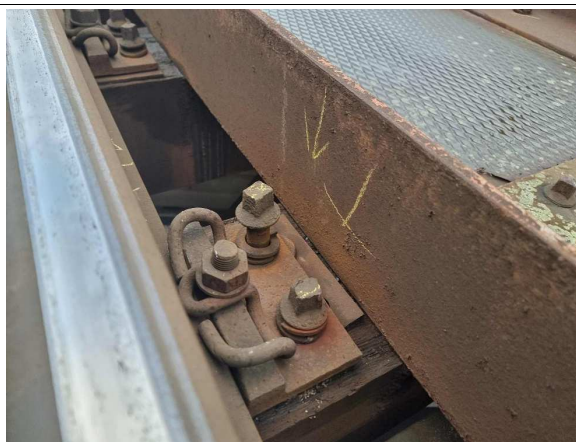
- Prakticky všechny vrtule mostnic zní na poklep dutě.
- Místy uvolněné vrtule na všech konstrukcích – **viz. foto č. 5.**

Obrázek č. 5 -*K 01 mostnice č. 9 vyhníla, vytažená vrtule.*
