# Protokol o podrobné prohlídce

mostního objektu provedené dle vyhlášky Ministerstva dopravy č. 177/1995 Sb. a předpisu Správy železnic SŽDC S5 Správa mostních objektů

<b>TÚ 0871</b> Benešov nad Ploučnicí (mimo) - - Česká Lípa hl. n (mimo)		<b>DÚ 02</b> Benešov nad Ploučnicí - - Františkov nad Ploučnicí		<b>Evd. km</b> <b>1,716</b>
<b>Objekt</b> most	<b>Úsek trati</b> šírá trať	<b>Vžitý název</b> Před tunelem		
<b>Délka mostu</b> 122,55 m		<b>Počet otvorů</b> 4	<b>Počet kolejí</b> 1	<b>Elektrizace</b> ne
<b>Objednatel</b> Správa železnic, státní organizace OR Ústí nad Labem		<b>Rychlost na mostě / traťová [km/h]</b> 70/70		<b>Traťová třída zatížení s přidruženou rychlostí</b> C3-70
<b>Návrh hodnocení staveb. stavu</b> <b>2/2</b>		<b>Odpovědný pracovník vykonavatele</b> Ing. Martin Staněk DiS.		<b>Rok podrobné prohlídky</b> <b>2025</b>

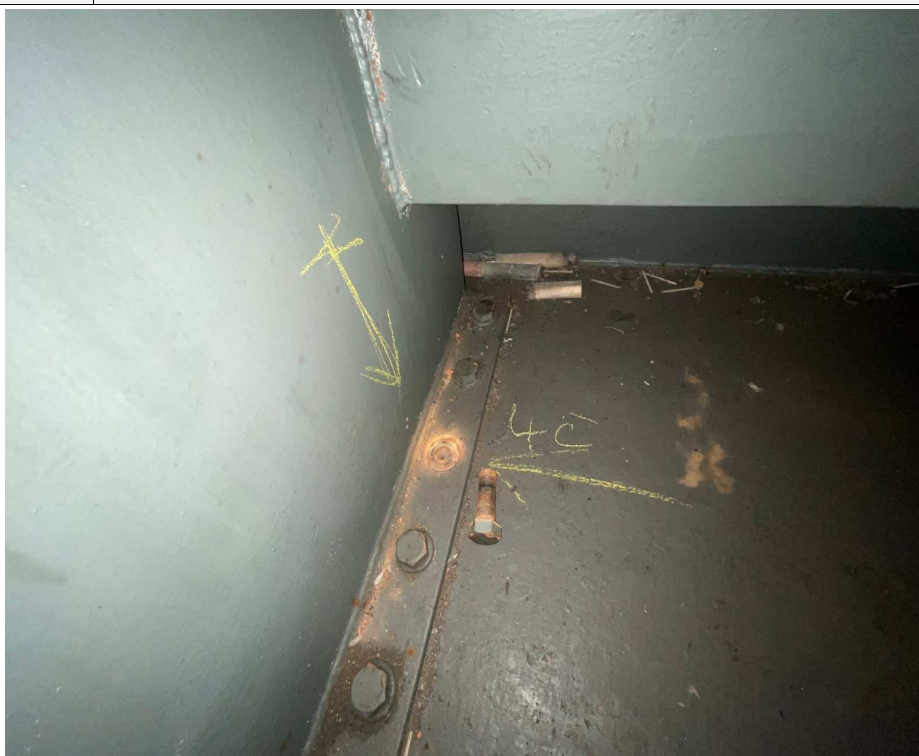
**foto č. 1**

- U příčného ztužení č. 4 na pravé straně mají dva šrouby z vnější strany (podhled OK nad silnicí) ustřižené části dřívku i s maticemi od průjezdu vozidel nebo jejich nákladů. Šrouby jsou volné, možnost vytáhnoutí. Z pohledu OK v místě ustřížení šroubů patrné rýhy v PKO – viz. foto č. 1.

**K 01 příčné ztužení č. 4 vpravo z vnitřní části** – ustřižená část dřívku šroubu i s maticí

- Ustřižené dva dřívky šroubů i s maticemi v místě spoje příčného ztužení a dolního pasu hl.
- Silná koroze a zanesení ložisek.
- Korozní oslabení jednotlivých prvků OK.
- Prasklé svary mezi ocelovými deskami a podkladnicemi přímého upevnění (žel.svršek).

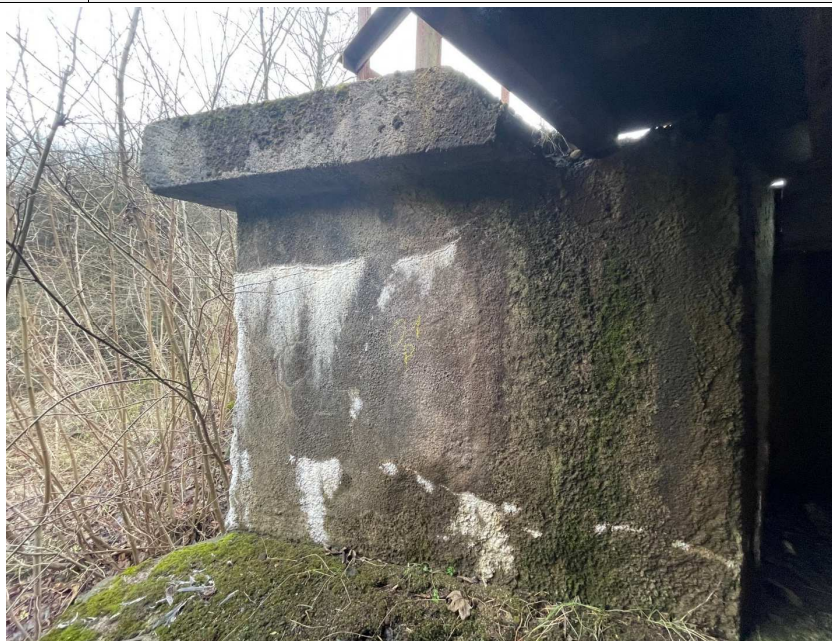
- Výrazná trhlina vpravo šíře 1-3 mm délky 1,5 m. Navazující boční zdi ve spodní části trhlina 0,2 mm s výraznými výluhy – viz. **foto č.2**

**foto č. 2****Opěra O 01** - Navazující boční zdi ve spodní části trhlina 0,2 mm s výraznými výluhy

- Prosakování závěrné zdi a degradace betonu
- Trhliny v betonové omítce s průsaky a výluhy pojiva **s rizikem pádu do silnice.**
- Zanesený, znečištěný úložný práh do výše 50 mm v místě ložisek, nános vlhký a dílem s propadem šterku z kol. lože.
- Nárůst drobné vegetace.

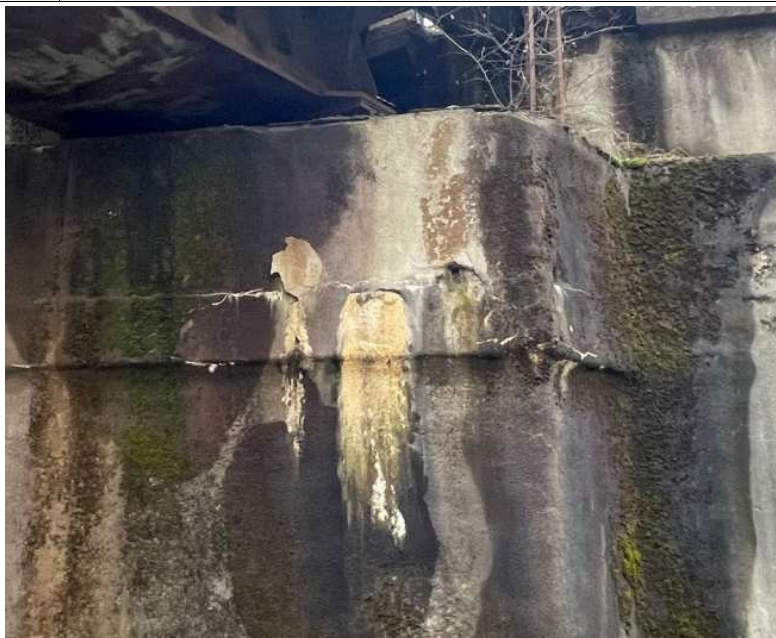
foto č. 3

- Na levé straně na líci dříku v horní části betonová omítka ofouklá a odpadlá, též lokálně popraskaná s patrnými výluhy pojiva a průsaky vody. **Podle charakteru trhlin torkretu vlevo lze do příští kontroly očekávat plošný pád torkretové omítky do prostoru otvoru č. 1 na okraj frekventované silnice. Omítka**

**v těchto místech zní na poklep dutě, z trhlin omítky dochází k průsakům vody s ukládáním výluhů - viz. foto č.3 ⇒ dlouhodobou funkčnost prvku nelze zaručit.**

Opěra O 01 – vzduť a degradace úprav povrchů

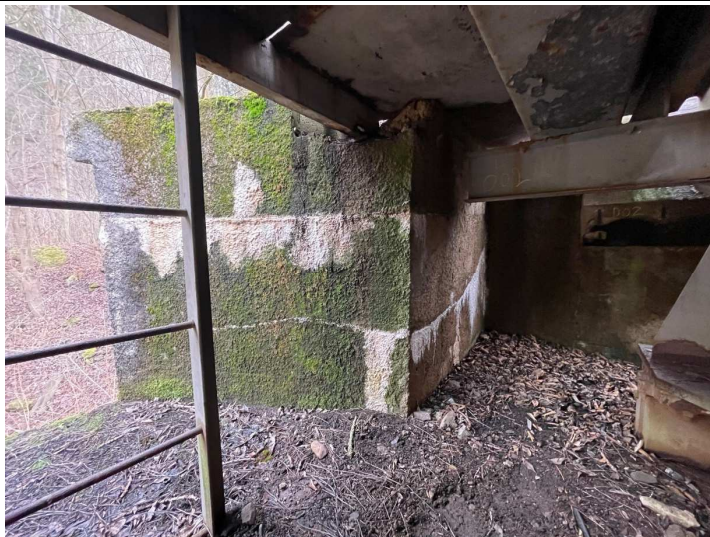
- Z pracovních spár patrné slabší průsaky. Na líci dochází k degradaci betonu s ojediněle obnaženou výztuží.
- Lokálně popraskaná povrchová úprava s průsaky a výluhy pojiva – viz foto č. 4

**O 02 závěrná zed' vlevo** – popraskaná, prasklá betonová omítka s výluhy pojiva.

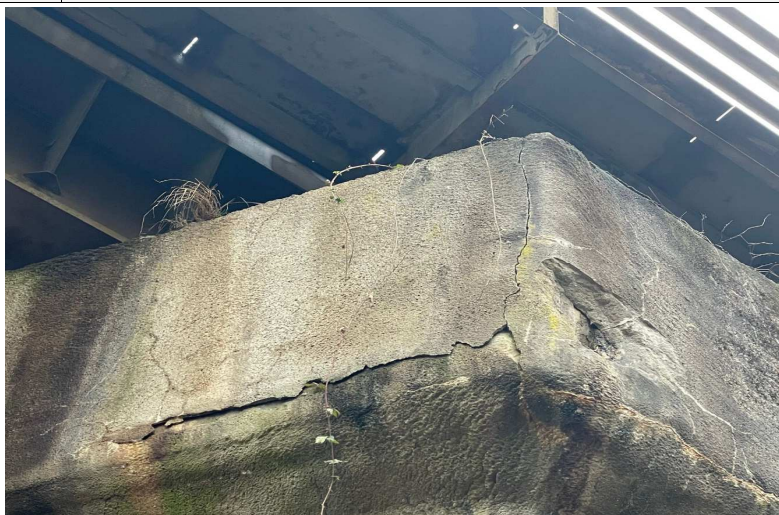
foto č. 5

- Podle charakteru trhlin torkretu vlevo i vpravo lze do příští kontroly očekávat plošný pád torkretové omítky do prostoru otvoru č. 4 (bez pohybu osob). Omítka v těchto místech zní na poklep dutě, z trhlin omítky dochází k průsakům vody s ukládáním výluhů - viz. foto č.5 ⇒ dlouhodobou funkčnost prvku nelze zaručit.

**O 02 vpravo** - popraskaná, prasklá betonová omítka s výluhy pojiva.
