Protokol o podrobné prohlídce

mostního objektu provedené dle Vyhlášky Ministerstva dopravy č. 177/1995 Sb.
a předpisu Správy železnic SŽDC S5 Správa mostních objektů

TÚ 0861 Děčín hl.n. (mimo) – Jedlová(mimo)(vč.Děčín vých-hor.n.)		DÚ 06 Benešov nad Ploučnicí - Markvartice		Evd. km 12,137
Objekt Most	Úsek trati Širá trať	Vžitý název Benešov n.Pl.-řeka Ploučnice		
Délka mostu 46,20 m		Počet otvorů 1	Počet kolejí 1	Elektrizace Ne
Objednatel Správa železnic, státní organizace OR Ústí nad Labem		Rychlost na mostě / traťová [km/h] 70 / 90		Traťová třída zatížení s přidruženou rychlostí C3 - 90
Návrh hodnocení stavebního stavu 2/2		Odpovědný pracovník vykonavatele Ing. Michal Kábrt		Rok podrobné prohlídky 2024

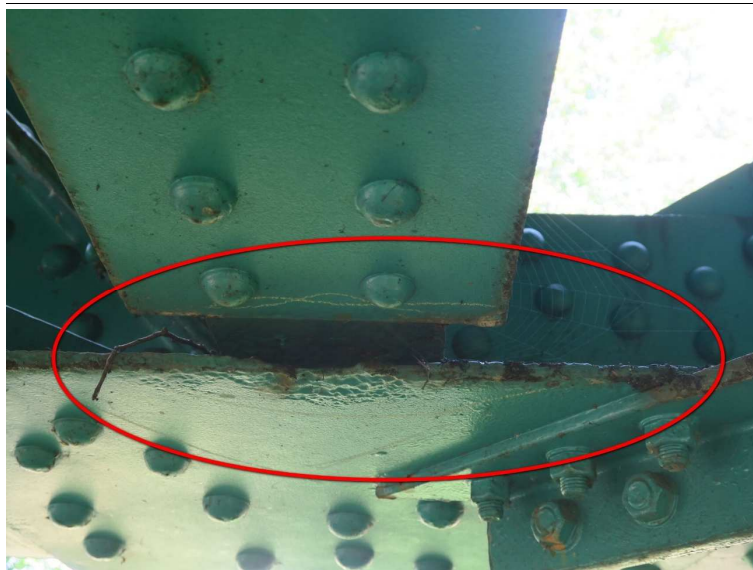
Dolní pasy z pohledu v místech za konci plechů a styčnickových plechů oslabeny důlkovou korozí, nejvýraznější oslabení v poli č. 9 vlevo i vpravo, oslabení zejména v krajích a to až o polovinu tloušťky plechu (viz foto č. 1).

Foto č. 1
Konstrukce K 01 – hlavní
nosník vpravo, dolní pas,
pole č. 9.
Oslabení korozí za místem
překlátování.

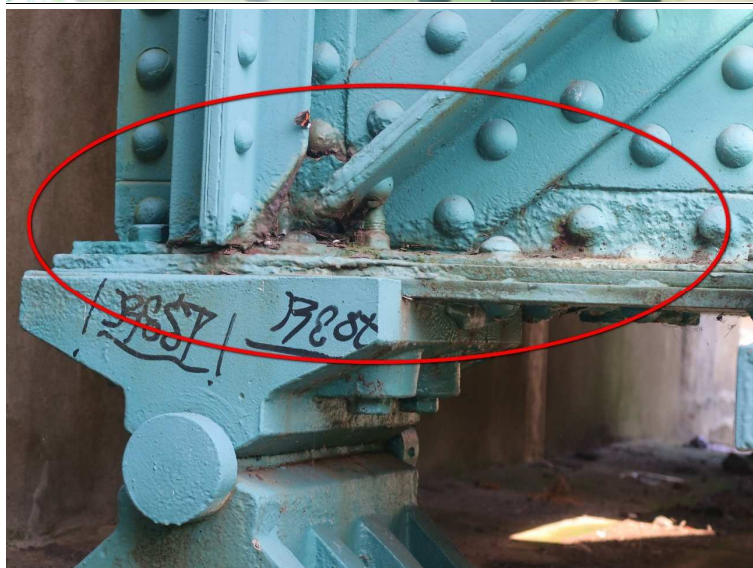
Diagonály v místě napojení na dolní pasy silně oslabeny korozí, zejména z vnitřních stran (štěrbiny), oslabení až o 5 mm a ve spodní hraně až o 10 mm.

V těchto místech opět materiál koroduje a odprýskává nátěr i s vrstvami koroze (viz foto č. 2).

Foto č. 2
Konstrukce K 01 – hlavní
nosník vpravo na uložení.
Oslabení korozí a opětovné
oslabování.

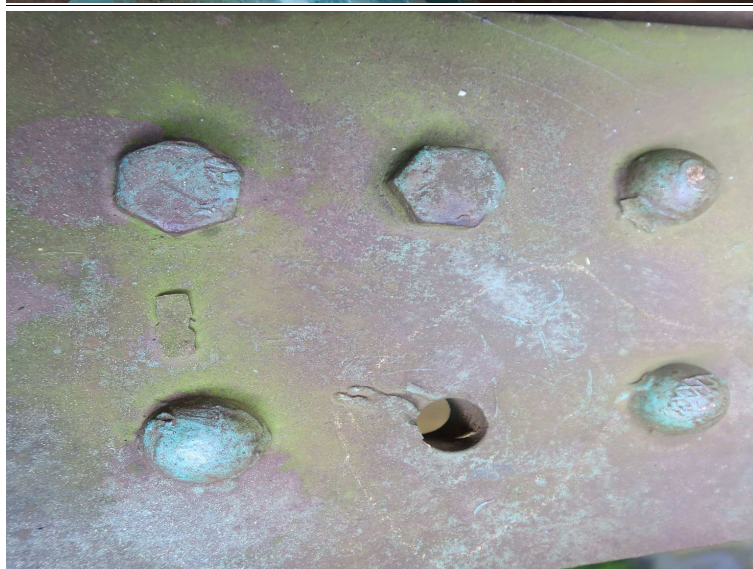
V horních pásnicích pod kolejnicemi nýty nahrazeny šrouby, v prvním poli vlevo a v posledním poli vpravo chybí 1x šroub nebo nýt (viz foto č. 3).

Foto č. 3
Konstrukce K 01 – příčník 1
vpravo pod kolejnicí.
Chybí šroub v horní pásnici.

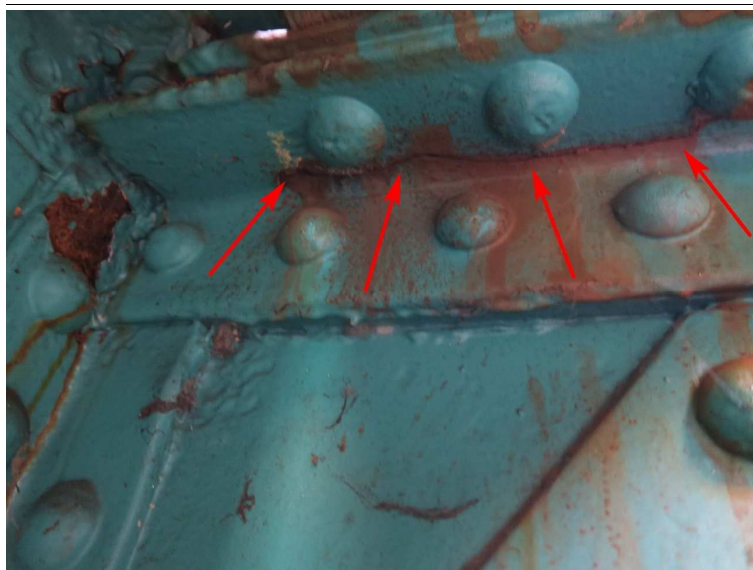
- Podélníky: **pravá konzola podélníku u příčnicku č. 1 zprava uvolněné nýty a zleva trhlinka s korozí, délka v roce 2021 220 mm, nyní je 226 mm** (viz foto č. 4).
Podélníky z horní plochy oslabeny korozí, zejména pod mostnicemi až o 3 mm, zejména v polích nad terénem.
Dolní krční úhelníky oslabeny až do 2 mm.
Stojiny podélníků zejména nad krčními úhelníky důlkově oslabeny až o 4 mm, zejména nad terénem.
Horní pásnice podélníku vlevo z vnější strany u příčnicku č. 1 deformovaná směrem dolů až o 10 mm.
Na vodorovných plochách a v okolí uchycení mostnic nečistoty.
Stav PKO: nátěr zašlý, místy prostup koroze, koroze do 1 % (Ri 3).

Foto č. 4
Konstrukce K 01 – podélník
vpravo, konzola nad O 01
z vnitřní strany.
Trhlina v krčném úhelníku.

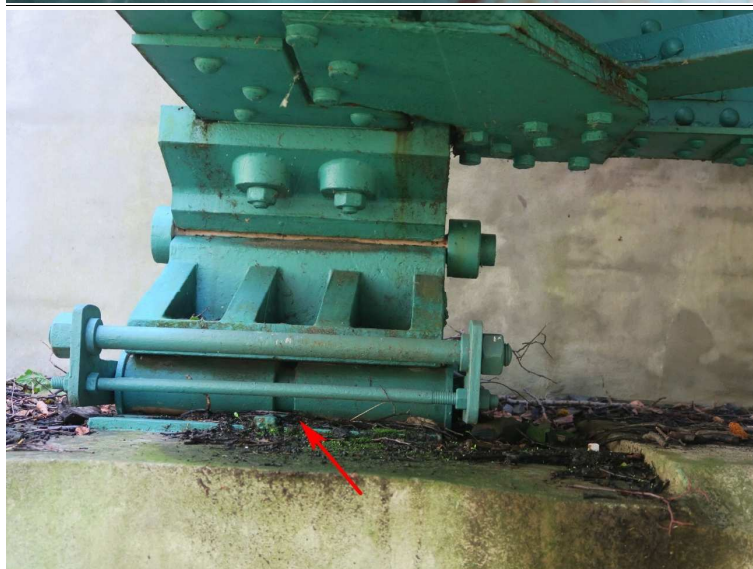
- Uložení: horní ložiskové desky ložisek oslabeny důlkovou korozí až do 3 mm, překryto PKO.
Dolní ložiskové desky ložisek na O 02 vlevo i vpravo křivě osazeny, pootočení až o 30 mm každé jiným směrem s následkem přetlačování a odpojováním horní plochy úložného prahu před ložiskem (viz foto č. 5).
U ložisek, mezi a pod válci nečistoty.
Stav PKO: místy odlup PKO a prostup koroze, zejména na čepech, koroze do 5 % plochy (Ri 4).

Foto č. 5
Konstrukce K 01 – uložení
na O 02 vpravo.
Křivě osazené dolní ložiskové
desky ložisek na O 02.

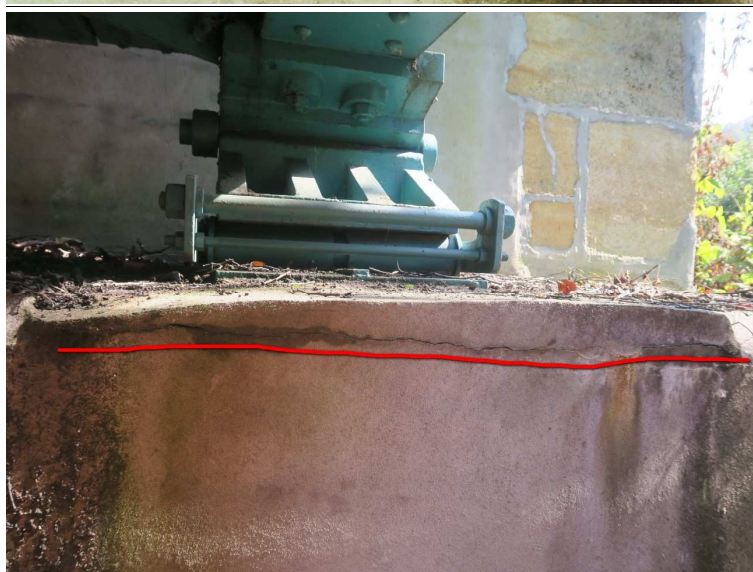
- Opěra: místy nepravidelné trhliny v povrchové úpravě s průsaky vody, místy znečištěna od stékající vody s nárůstem řasy. Pod odvodňovačem degradace betonu. Kotvy v dobrém stavu, místy oděr nátěru.
- Úložný práh: před ložiskem z líce vlevo nepravidelné trhliny a znečištění. Před ložiskem z líce vpravo trhlina šířky až 2 mm s průsaky vody a výluhy pojiva, ložisko odděluje horní vrstvu v tloušťce až 50 mm (viz foto č. 6). Horní plocha znečištěna, zavlhlá a místy nárůst mechu.
- Závěrná zeď: znečištěna od plastmalty a stékající vody, vlevo pod pozednicí degradace povrchové úpravy. Římsy povrchově degradují, degradace spárování do hloubky až 30 mm. Vlevo shora od štěrkového lože u prvního sloupku zábradlí odtržená izolace, mezi izolací a závěrnou zdí napadané nečistoty a nárůst vegetace.

- Trhliny v úložném prahu před ložiskem vpravo.
- Odtržená izolace závěrné zdi vlevo.

Foto č. 6
Opěra O 02 – úložný práh
vpravo.
Trhlina před ložiskem oddělující
horní plochu úložného prahu.
