## Protokol o podrobné prohlídce

mostního objektu provedené dle vyhlášky Ministerstva dopravy č. 177/1995 Sb.  
a předpisu Správy železnic SŽDC S5 Správa mostních objektů

<b>TÚ 1181</b> Rumburk (mimo) – Sebnitz (DBAG) (část) (přes Šluknov)		<b>DÚ 08</b> Mikulášovice dolní nádraží - - Dolní poustevna		<b>Evd. km</b> <b>24,627</b>
<b>Objekt</b> most	<b>Úsek trati</b> šírá trať	<b>Vžitý název</b> Údolí Lučního potoka v Horní Poustevně		
<b>Délka mostu</b> 57,50 m		<b>Počet otvorů</b> 3	<b>Počet kolejí</b> 1	<b>Elektrizace</b> ne
<b>Objednatel</b> Správa železnic, státní organizace OR Ústí nad Labem		<b>Rychlost na mostě / traťová [km/h]</b> 50/50		<b>Traťová třída zatížení s přidruženou rychlostí</b> C2/50
<b>Návrh hodnocení staveb. stavu</b> <b>2/1</b>		<b>Odpovědný pracovník vykonavatele</b> Jaroslav Schejbal		<b>Rok podrobné prohlídky</b> 2023

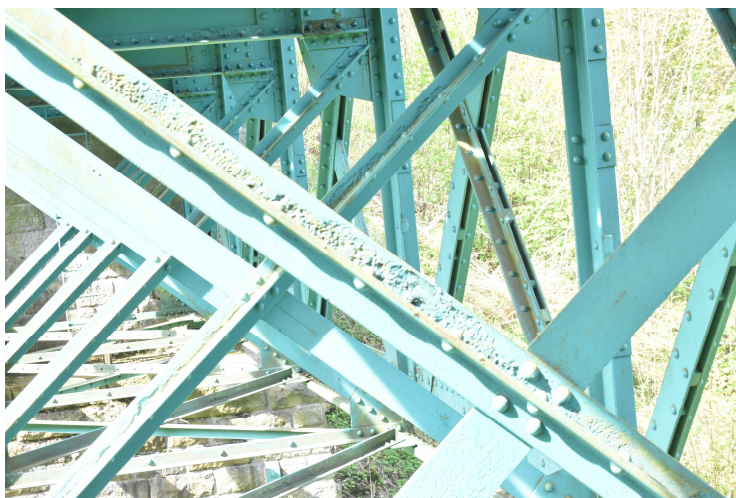
**Obrázek 1.**

- Příčné ztužení korozně oslabené o 1÷4 mm a jednotlivé nýty nahrazeny šrouby v celé délce NK viz. **foto č. 1.**

**K 02 příčné ztužení –**

korozně oslabené o 1÷4 mm a jednotlivé nýty místy nahrazeny šrouby v celé délce NK.

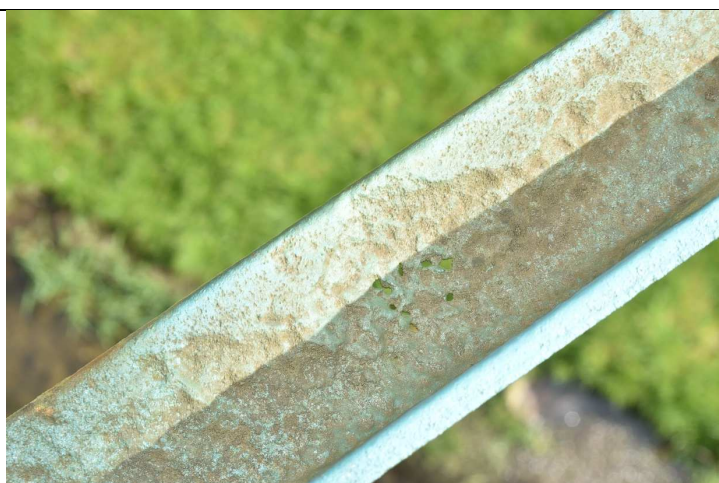
**Obrázek 2.**

- Vnitřní šikmá ocelová pásovina příčného příhradového mostovkového ztužení (mezi podélníky) v příhradě č. 4 a č. 5 korozně oslabené a v krajích i vyrezlá-
- Vodorovné styčnickové plech (zejména styčnickový plech horního podélného ztužení) dolíčkovitě zeslabené o 1÷2 mm v krajích i do ostra a ojediněle jsou plech prorezlé skrz materiál.
- Mezi L profily horního podélného ztužení šterbinová koroze 3÷10 mm v příhradě č. 5.
- Jednotlivé prvky příčného ztužení zeslabené dolíčkovitě i v plochách o 1÷4 mm + jednotlivé nýty nahrazeny šrouby.
- Vodorovné šikmé ztužení místy prorezlé úplně – otvory cca 2÷5mm<sup>2</sup> viz. **foto č. 2.**

**K 02 příčné vodorovní ztužení –**

Prokorodovaný úhelník dolního ztužení, několik otvorů plochy 2÷5mm<sup>2</sup>.

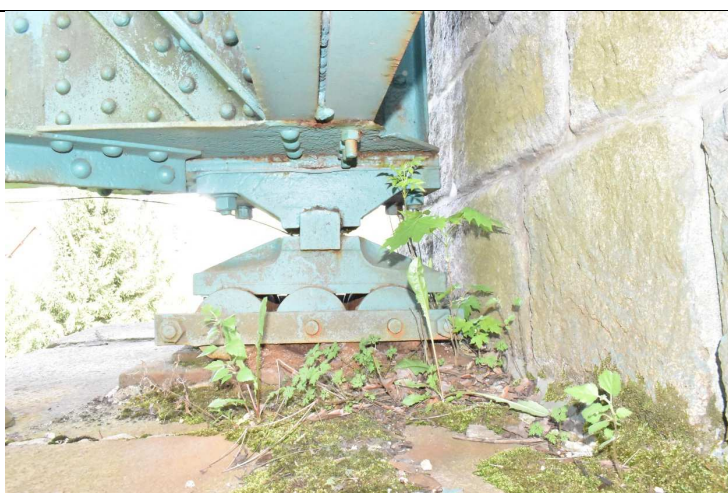
**Obrázek 3.**  
**K 02 pohyblivé ložisko na P 01 vpravo –**

- Pevná ložiska na P 02: stolice korozně zeslabené dolíčkovitě o 1÷2 mm – kryto nátěrem.
- Pohyblivá ložiska na P 01: mezi válci nečistoty a rez – válce zanesené, znečištěné a v dolní části vnitřní příruby válců korozně oslabené a rezavé viz **foto č. 3.**
- Levé ložisko – osa valnice posunutá vůči ose válců o 30 mm směrem k pilíři P 01 (ložisko mírně naklopené).
- Pravé ložisko – osa valnice posunutá vůči ose válců o 25 mm směrem k pilíři P 01 (ložisko mírně naklopené).

korozně oslabená vnitřní příruba válce ložiska. Dále jsou válce zanesené, znečištěné a v dolní části rezavé – bez PKO.
