Protokol o podrobné prohlídce

mostního objektu provedené dle Vyhlášky Ministerstva dopravy č. 177/1995 Sb.
a předpisu Správy železnic SŽDC S5 Správa mostních objektů

| TÚ 0271 Ejpovice (mimo) – Stupno (včetně) | | DÚ 02 Chrást u Plzně – Stupno | | Evd. km 12,061 |
| Objekt most | Úsek trati Širá trať | Vžitý název Klabava | | |

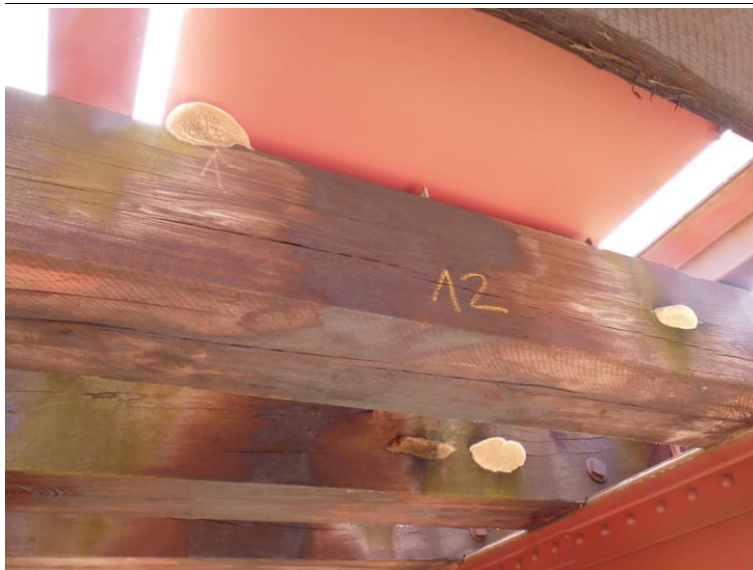
Foto č. 1

- **Zvyšující se výskyt dřevokazných hub na mostnicích**
- **Aktuálně napadené mostnice č. 1, 12, 13, 17, 22, 24, 29, 38, 49, 58**
- Korozní oslabení prvků OK (přetřeno PKO), jednotlivé porušení PKO, štěrbinová koroze, odtažení a mírné deformace materiálů – zejména u prvků příčného ztužení a diagonál hl. nosníků

**Konstrukce K 01 – mostnice
č. 12 a 13 napadena
dřevokaznou houbou**

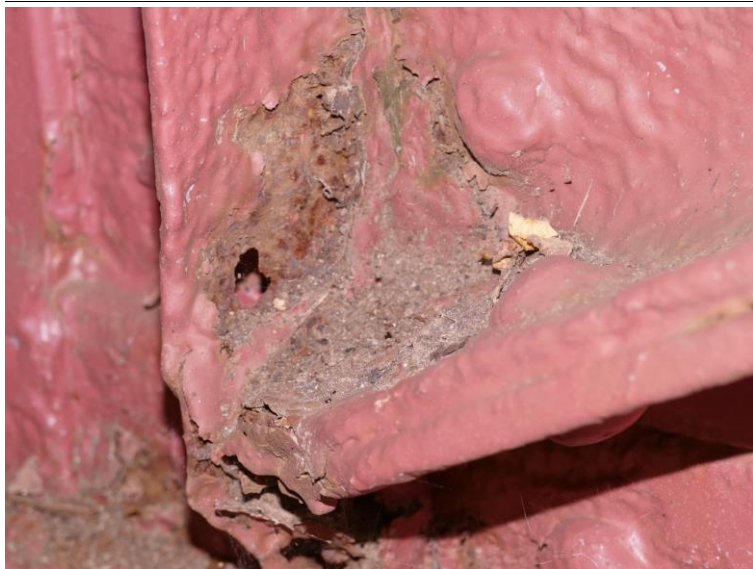
Foto č. 2

- Dolní vnitřní úhelníky (krční – jejich vodorovná i svislá příruba) hlavních nosníků jsou na začátku nad ložisky korozně oslabené o 2 mm v délce cca 800 mm (**viz foto č. 2**)

- Vnitřní svislé výztuhy levého i pravého hlavního nosníku jsou v dolní části na začátku nad (pevným) ložiskem oslabeny o až 3 mm na výšku až 180 mm, vlevo v dolní části do ostra na výšku 45 mm + prokorodování o Ø 20 mm (**viz foto č. 2**); v ostatních příhradách také v těchto místech korozní oslabení 1-2 mm

**Konstrukce K 01 – korozní
oslabení prvků vlevo na
začátku při dolním pásu
hlavního nosníku,
prokorodování svislého
ztužení nad ložiskem**

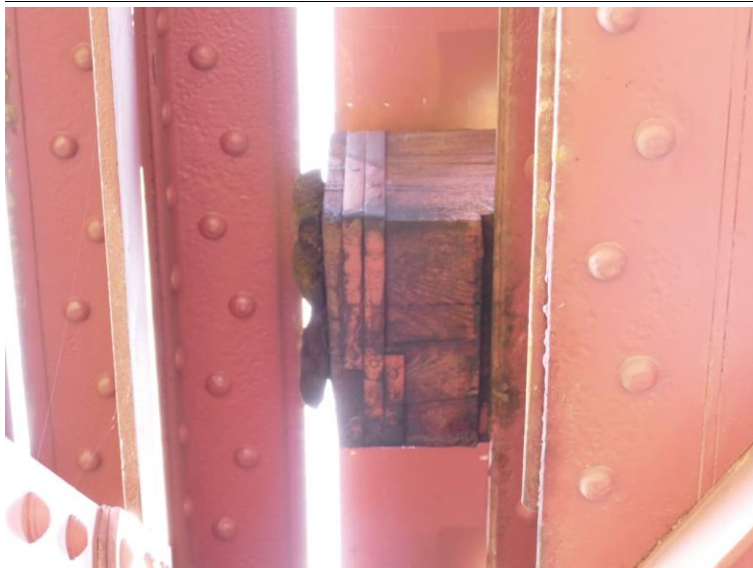
Foto č. 3

- **Zvyšující se výskyt dřevokazných hub na mostnicích**
- **Aktuálně napadené mostnice č. 6, 18, 60**
- Korozní oslabení prvků OK (přetřeno PKO), jednotlivé porušení PKO, štěrbinová koroze, odtažení a mírné deformace materiálů – zejména u prvků příčného ztužení a diagonál hl. nosníků

**Konstrukce K 03 – mostnice
č. 18 napadena
dřevokaznou houbou**

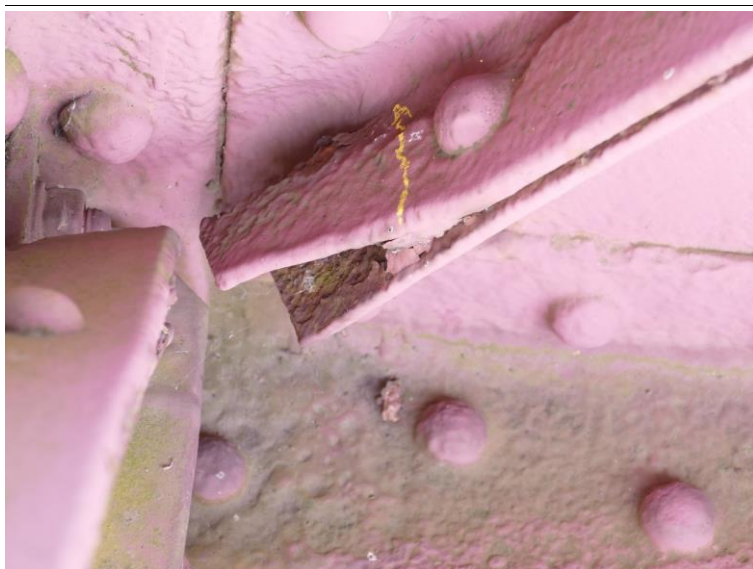
Foto č. 4

- Dolní vnější úhelníky (krční – jejich vodorovná i svislá příruba) hlavních nosníků jsou na začátku nad ložisky korozně oslabené o až 2 mm v délce cca 300 mm
- V příhradě č. 6 vlevo na začátku diagonály úhelník s trhlinou vlivem šterbinové koroze a stékáním vody (korozní oslabení), (viz foto č. 4)
- PKO hlavních nosníků: všechna korozní oslabení překrytá nátěrem 2003, stav dobrý, pouze u horní pásnice jednotlivě porušený (odloupáný) nátěr na hlavách nýtů, (Ri 3) + v jednom místě na dolním vnitřním krčním úhelníku PKO popraskaná

**Konstrukce K 02 – tržený
úhelník diagonály hlavního
nosníku v 6. příhradě vlivem
štěrbinové koroze**

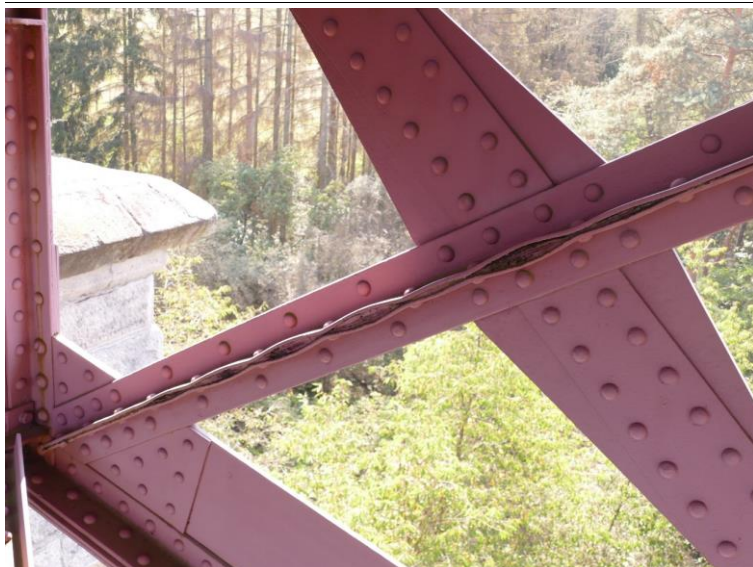
Foto č. 5

- Dolní vnější úhelníky (krční – jejich vodorovná i svislá příruba) hlavních nosníků jsou na začátku nad ložisky korozně oslabené o až 2 mm v délce cca 300 mm
- Diagonála v příhradě č. 6 vlevo a č. 10 vpravo – štěrbinová koroze v délce až 2,0 m rozevření až 30 mm (**viz foto č. 5**)
- PKO hlavních nosníků: všechna korozní oslabení překrytá nátěrem 2003, stav dobrý, pouze u horní pásnice jednotlivě porušený (odlupaný) nátěr na hlavách nýtů, (Ri 3)

**Konstrukce K 03 –
štěrbinová koroze mezi
úhelníky diagonály hlavního
nosníku (příhrada č. 10
vpravo)**

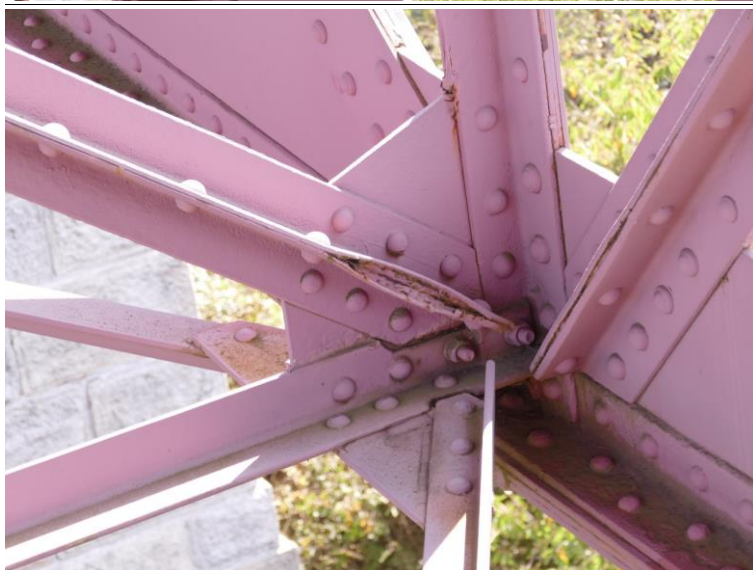
Foto č. 6

- Koutové výztuhy mezi hlavními nosníky a podélníky u příčníku č. 2 až č. 10 jsou v dolních částech oslabené o 2 mm na výšku až 100 mm
- Vnitřní svislé výztuhy pravého hlavního nosníku jsou v dolní části na konci nad ložiskem oslabena o 2 mm na výšku 300 mm
- V dolních částech příčných ztužení narůstá štěrbinová koroze mezi diagonálami (**viz foto č. 6**)

- Příčné ztužení č. 6 vpravo – v dolní části v konci urezlý jeden z dvojice L profilů v délce 100 mm chybí – šterbinová koroze (viz foto č. 6)
- PKO: všechna korozní oslabení překrytá nátěrem 2003, stav dobrý

**Konstrukce K 03 –
štěrbinová koroze mezi
úhelníky příčného ztužení**
