Protokol o podrobné prohlídce

mostního objektu provedené dle Vyhlášky Ministerstva dopravy č. 177/1995 Sb.
a předpisu Správy železnic SŽDC S5 Správa mostních objektů

TÚ 0401 Gmünd NÖ (ÖBB) (část) - Plzeň hl.n.-os.n. (mimo)		DÚ 20 Nemanice II. - Hluboká nad Vltavou		Evd. km 221,608
Objekt most	Úsek trati šířá trať	Vžitý název		
Délka mostu 28,00 m		Počet otvorů 1	Počet kolejí 1	Elektrizace ano
Objednatel Správa železnic, státní organizace OR Plzeň		Rychlost na mostě / traťová [km/h] 100/100		Traťová třída zatížení s přidruženou rychlostí D3/100
Návrh hodnocení stavebního stavu 2/2		Odpovědný pracovník vykonavatele Ing. Ivana Švábeníková		Rok podrobné prohlídky 2022

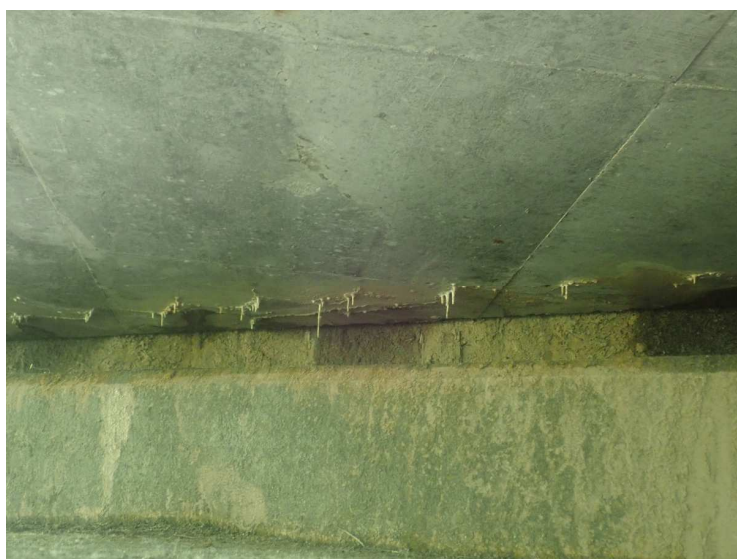
- V koncích desky mezi krycím betonem a nosnou deskou nad O 01 i O 02 silně prosakuje voda a pojivo, tvoří se krápníky (viz foto č. 1, 2).
- Netěsněnou příčnou dilatační spárou nad O 01 i O 02 silně prosakuje voda a bláto ze šterkového lože (viz foto č. 3).
- Uložení: ložiska na O 02 jsou slabě znečištěná, nátěr je sešlý s prorezavěním do cca 50 % plochy (Ri 5). Na O 01 je nátěr sešlý s prorezavěním do cca 20 % plochy (Ri 5).

Foto č. 1 Konstrukce K 01 – nad O 01 – průsak vody a pojiva

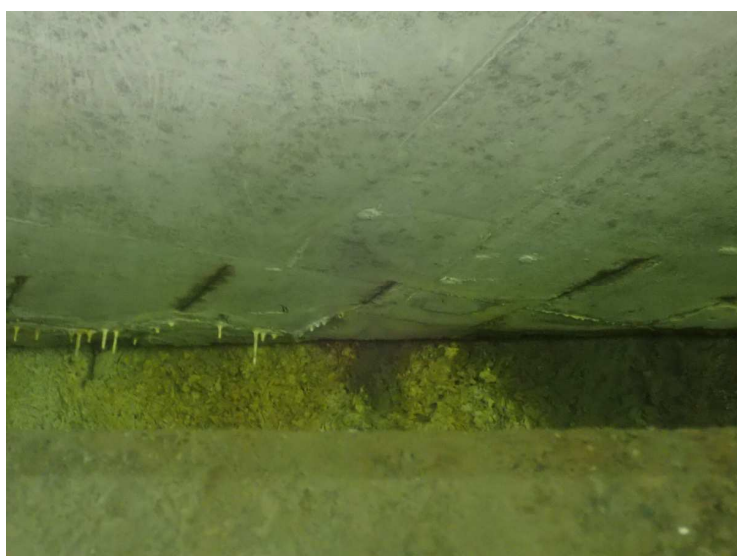
Foto č. 2 Konstrukce K 01 – nad O 02 – průsak vody a pojiva

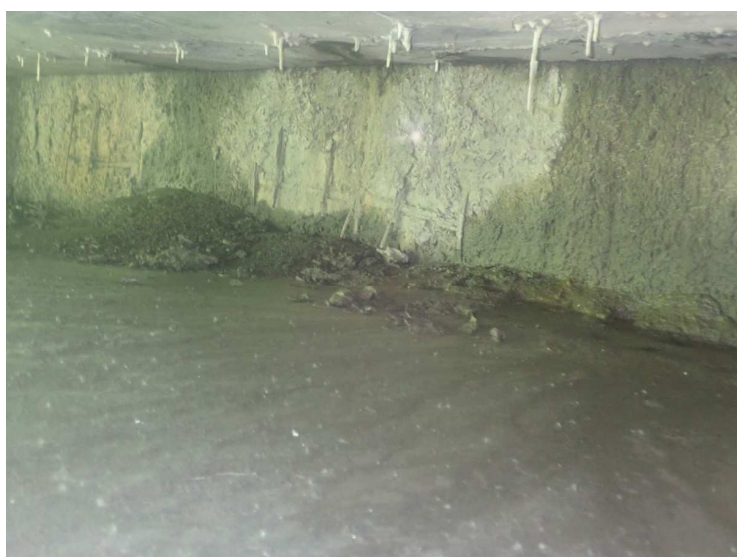
Foto č. 3 Konstrukce K 01 – nad O 01 – průsak vody a bláta příčnou spárou

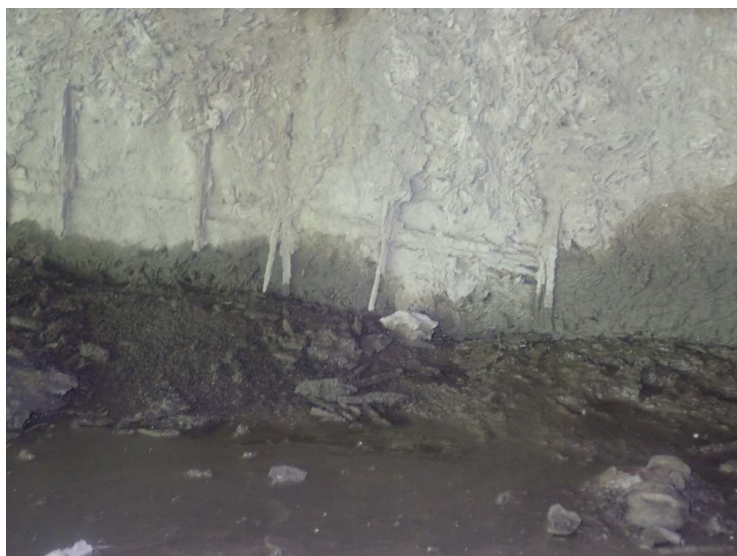
- Závěrná zeď: beton a heraklit je silně zvětralý, silně zavlhlý, beton se vydroluje do hloubky až 30 mm, obnažená armatura je zcela urezlá (viz foto č. 4).

Foto č. 4 Opěra O 01 –
závěrná zeď – průsak vody,
koroze armatury

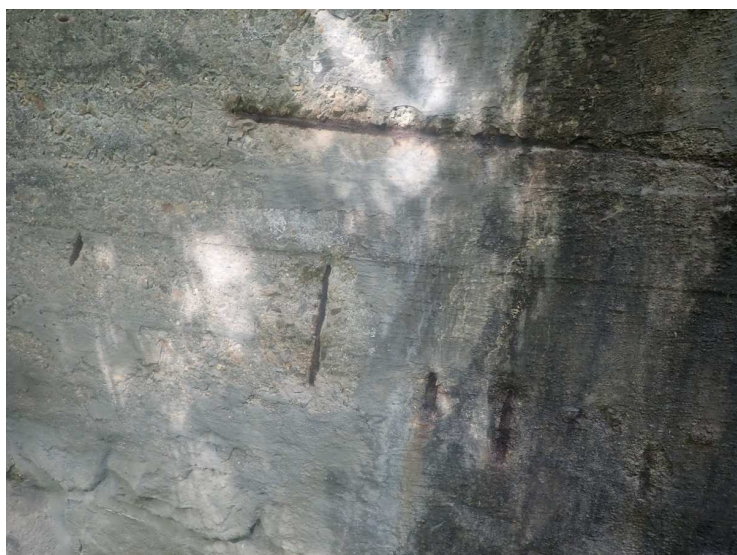
- Kamenné zdivo je silně zavlhlé od stékající vody, roste řasa. Zprava je zcela zasypané odpadem.
- Betonové zdivo je zvětralé, vlevo se vydroluje na ploše 350 x 300 mm až do hloubky 30 mm, obnažená armatura je rezivá. Na opěře zleva je zdivo silně zvětralé, vydroluje se až do hloubky 40 mm, obnažená armatura je rezivá. Zdivem slabě prosakuje voda a pojivo (viz foto č. 5).

Foto č. 5 Opěra O 02 – zleva
– průsak vody, koroze
armatury

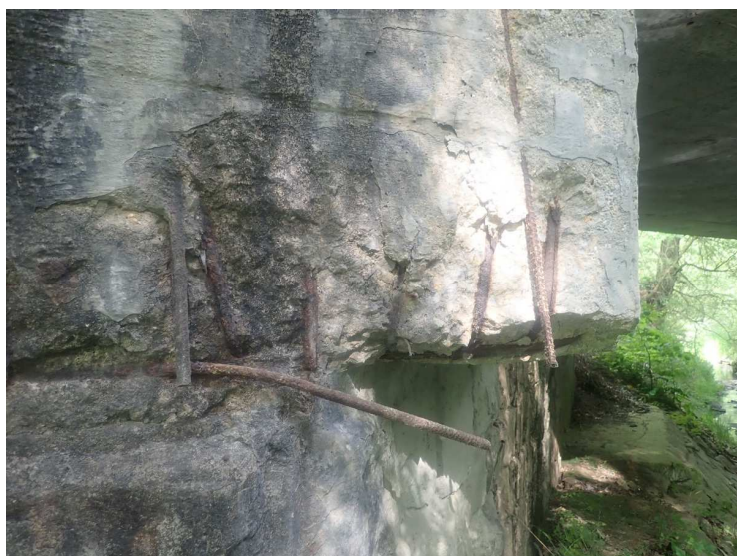
- Úložný práh: beton je silně zavlhlý, znečištěný, roste řasa, místy obnažená armatura je silně rezivá. Zleva je beton silně zvětralý, zavlhlý, vydroluje až do hloubky 40 mm, na dolní hraně v délce 0,3 m až do hloubky 60 mm, obnažená armatura je silně rezivá (viz foto č. 6).

Foto č. 6 Opěra O 02 –
úložný práh zleva – průsak
vody, koroze armatury
