Protokol o podrobné prohlídce

mostního objektu provedené dle Vyhlášky Ministerstva dopravy č. 177/1995 Sb.
a předpisu Správy železnic SŽDC S5 Správa mostních objektů

TÚ 1781 Nemanice I. (mimo) - Veselí nad Lužnicí (mimo)		DÚ 08 Chotýčany - Ševětín		Evd. km 20,836
Objekt most	Úsek trati širá trať	Vžitý název Vitínský		
Délka mostu 63,87 m		Počet otvorů 1	Počet kolejí 1	Elektrizace ano
Objednatel Správa železnic, státní organizace OR Plzeň		Rychlost na mostě / traťová [km/h] 100/100		Traťová třída zatížení s přidruženou rychlostí D4-100
Návrh hodnocení stavebního stavu 1/2		Odpovědný pracovník vykonavatele Ing. Ivana Švábeníková		Rok podrobné prohlídky 2024

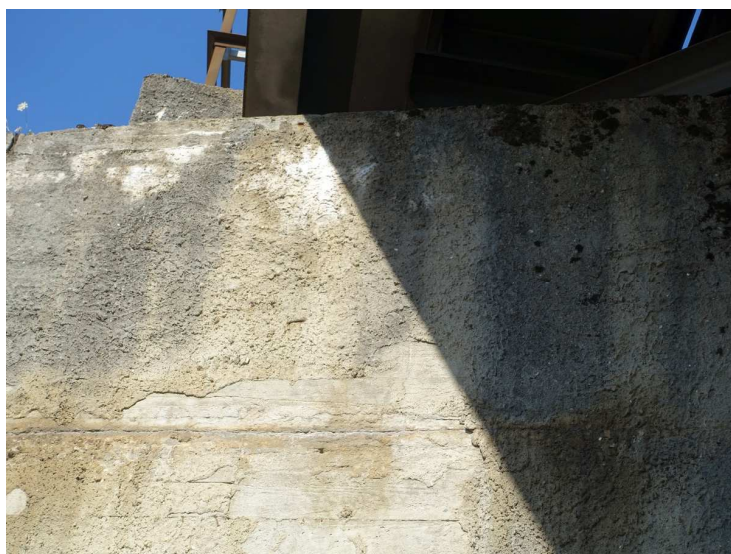
- Ve vzdálenosti 1 m od horní hrany je po celém obvodu zdiva nepravidelná vodorovná trhlina o šířce až 1 mm.
- Část A: ve vzdálenosti 100 mm pod horní hranou i zleva prosakuje voda a pojivo (viz foto č. 1). Nástřik je slabě zvětralý, olupuje se na 10 % plochy, beton je místy vydrolený až do hloubky 30 mm. Na hraně vlevo ve výšce 0,9 m od terénu je beton vydrolený na výšku 130 mm v šířce 250 mm a v délce 250 mm do hloubky až 80 mm. Na zdivu je graffiti. Na zdivu slabě roste mech.

- Lokální průsaky vody s prostupujícím pojivem

Foto č. 1 Opěra O 01 A –
vpravo – průsak vody a pojiva

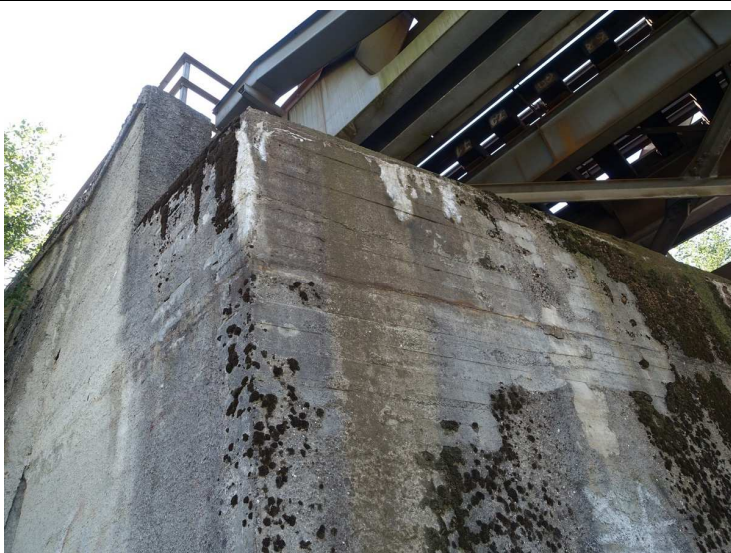
- Ve vzdálenosti 1 m od horní hrany je po celém obvodu zdiva nepravidelná vodorovná trhlina o šířce až 1 mm.
- Část A: ve vzdálenosti 100 mm pod horní hranou i zleva prosakuje voda a pojivo, tvoří se krusty (viz foto č. 2). Náštřík je slabě zvětralý, olupuje se na 30 % plochy, beton se vydroluje až do hloubky 10 mm. Na zdivu je graffiti.

- Lokální průsaky vody s prostupujícím pojivem

Foto č. 2 Opěra O 02 A –
vlevo – průsak vody a pojiva
