Protokol o podrobné prohlídce

mostního objektu provedené dle Vyhlášky Ministerstva dopravy č. 177/1995 Sb.
a předpisu Správy železnic SŽDC S5 Správa mostních objektů

TÚ 1801 Veselí nad Lužnicí (mimo) - Jihlava (mimo)		DÚ F1 žst. Jindřichův Hradec		Evd. km 26,463
Objekt most	Úsek trati šířá trať	Vžitý název Hradecký		
Délka mostu 48,98 m		Počet otvorů 1	Počet kolejí 1	Elektrizace ano
Objednatel Správa železnic, státní organizace OR Plzeň		Rychlost na mostě / traťová [km/h] 65/75		Traťová třída zatížení s přidruženou rychlostí D4-75
Návrh hodnocení stavebního stavu 2/2		Odpovědný pracovník vykonavatele Ing. Ivana Švábeníková		Rok podrobné prohlídky 2024

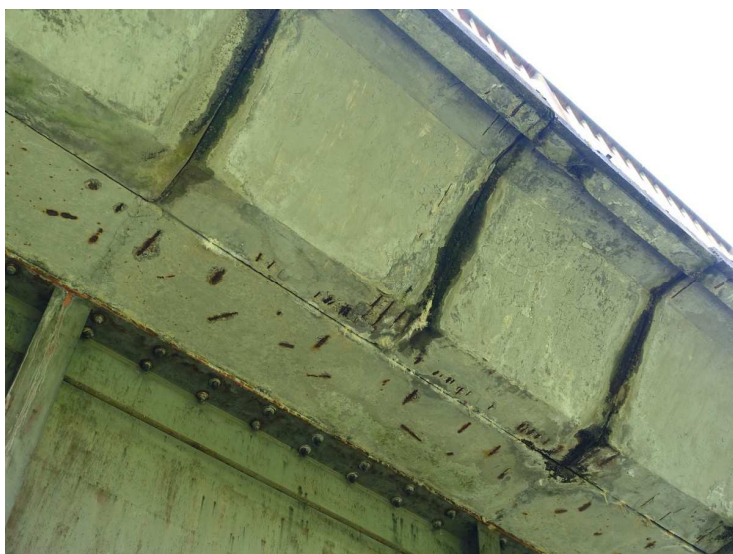
- Vlevo: mezi prefabrikáty a místy podélnou spárou prosakuje voda a pojivo, tvoří se krápníky. Beton je na dolní ploše a v sešikmení zvětralý a vydrolený do hloubky až 20 mm, prosakuje voda a pojivo, obnažená armatura je rezivá. Mezi železobetonovou deskou a prefabrikáty nad O 01 a O 02 prosakuje voda a pojivo (viz foto č. 1), beton kolem spár se místy vydroluje až do hloubky 30 mm, obnažená armatura je rezivá. Svislými dilatačními spárami konce desky nad O 01 i O 02 prosakuje voda.

Foto č. 1 Konstrukce K 01 –
čelní strana vlevo – průsak
vody a pojiva

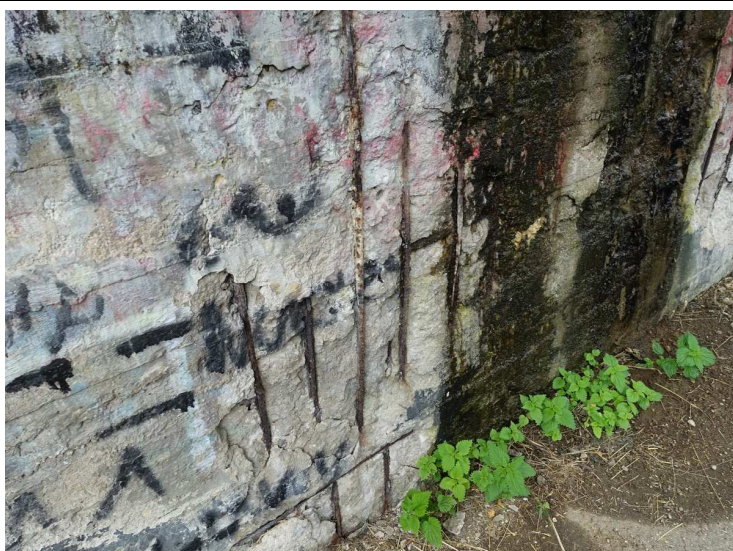
- Pačok a beton je silně zvětralý, beton je vydrolený až do hloubky 60 mm na 80 % plochy, obnažená armatura je silně rezivá, ojediněle rzí zcela přerušena (viz foto č. 2).
- Horní plocha je znečištěná, nános zeminy na výšku až 250 mm, roste vegetace a stromky, kolem ložiska vpravo je omazání popraskané a odpojené.
- Zdivo je zavlhle a znečištěné od stékající vody, roste řasa.
- Na zdivu je graffiti.
- Závěrná zeď: zdivem prosakuje voda a pojivo, beton je zavhlý od stékající vody, zvětralý, místy vydrolený do hloubky až 50 mm, obnažená armatura je rezivá na výšku 1,0 m od úložného prahu a vlevo na šířku 0,50 m na celou výšku. Nad úložným prahem je armatura rzí zcela přerušena.

- Lokální průsaky vody s prostupujícím pojivem
- Silná koroze armatury v opěře a závěrné zdi

Foto č. 2 Opěra O 01 –
vydrolené zdivo, koroze
výztuže

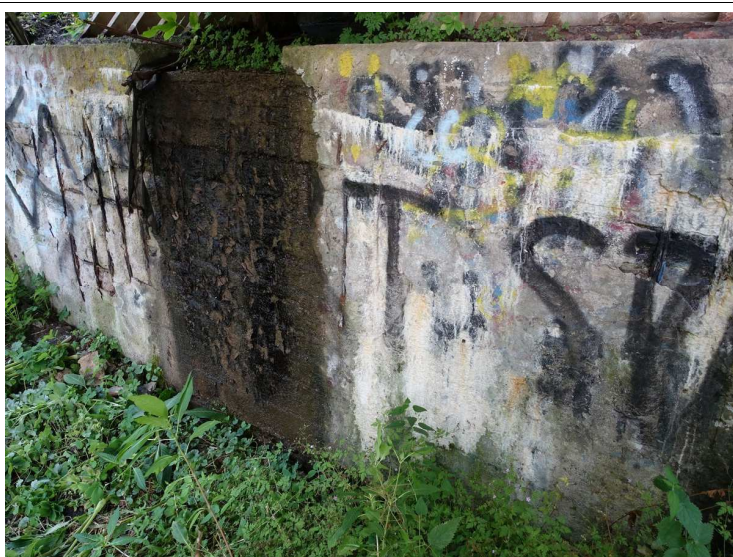
- Beton je silně zvětralý a vydrolený až do hloubky 45 mm na 50 % plochy, obnažená armatura je silně rezivá, místy rzí zcela přerušena. Silně prosakuje voda a pojivo, pojivo tvoří krusty (viz foto č. 3). Na hraně vlevo i vpravo jsou nepravidelné svislé trhliny o šířce až 2 mm.
- Horní plocha je znečištěná, omazání kolem ložisek je odpadlé, roste mech a vegetace.
- Zkušební vrty jsou zapravené.
- Na zdivu je graffiti.
- Závěrná zeď: beton je zvětralý, špatně zhutněný, v pracovních spárách místy vydrolený do hloubky až 20 mm, na hranách až do hloubky 50 mm, obnažená armatura je rezivá. Slabě roste mech. Zdivo je znečištěné od stékající vody.

- Lokální průsaky vody s prostupujícím pojivem
- Silná koroze armatury v opěře

Foto č. 3 Opěra O 02 –
průsak vody a pojiva,
vydrolené zdivo, koroze
výztuže
