Název stavby/akce:	<b>Odstranění havarijního stavu po povodních 2024 – komplexní oprava trati v úseku Vápenná – Javorník ve Slezsku – PD</b>	Zakázka: <b>31/24/1041.208</b>	
		Datum: <b>14.3.2025</b>	
Místo stavby:	Olomoucký kraj TUDU 137106 - 137202 Vápenná (mimo) - Javorník (mimo)	Stupeň dokumentace: <b>DUSP+PDPS</b>	
Název části:	<b>GT pasporty stavebních objektů</b>	Označení části: <b>B.10.1.7.10</b>	
Název objektu:	<b>Obnova opěrné zdi, km. 12,600 - km 12,800</b>	Označení objektu: <b>SO_11-23-01</b>	
Odpovědný projektant:	Ing. Petr Tomáš	Formát: <b>-</b>	
Zpracovatel přílohy:	Mgr. Lukáš Jurenka	Měřítko: <b>-</b>	
Název přílohy:	<b>Geotechnický pasport pro obnovu opěrné zdi, km. 12,600 - km 12,800</b>	Číslo přílohy: <b>10.</b>	Č.paré:

Objekt:	Opěrná zeď, evid. km 12,608	Staničení:	12,608 - 12,648 (12,800)
		---	---

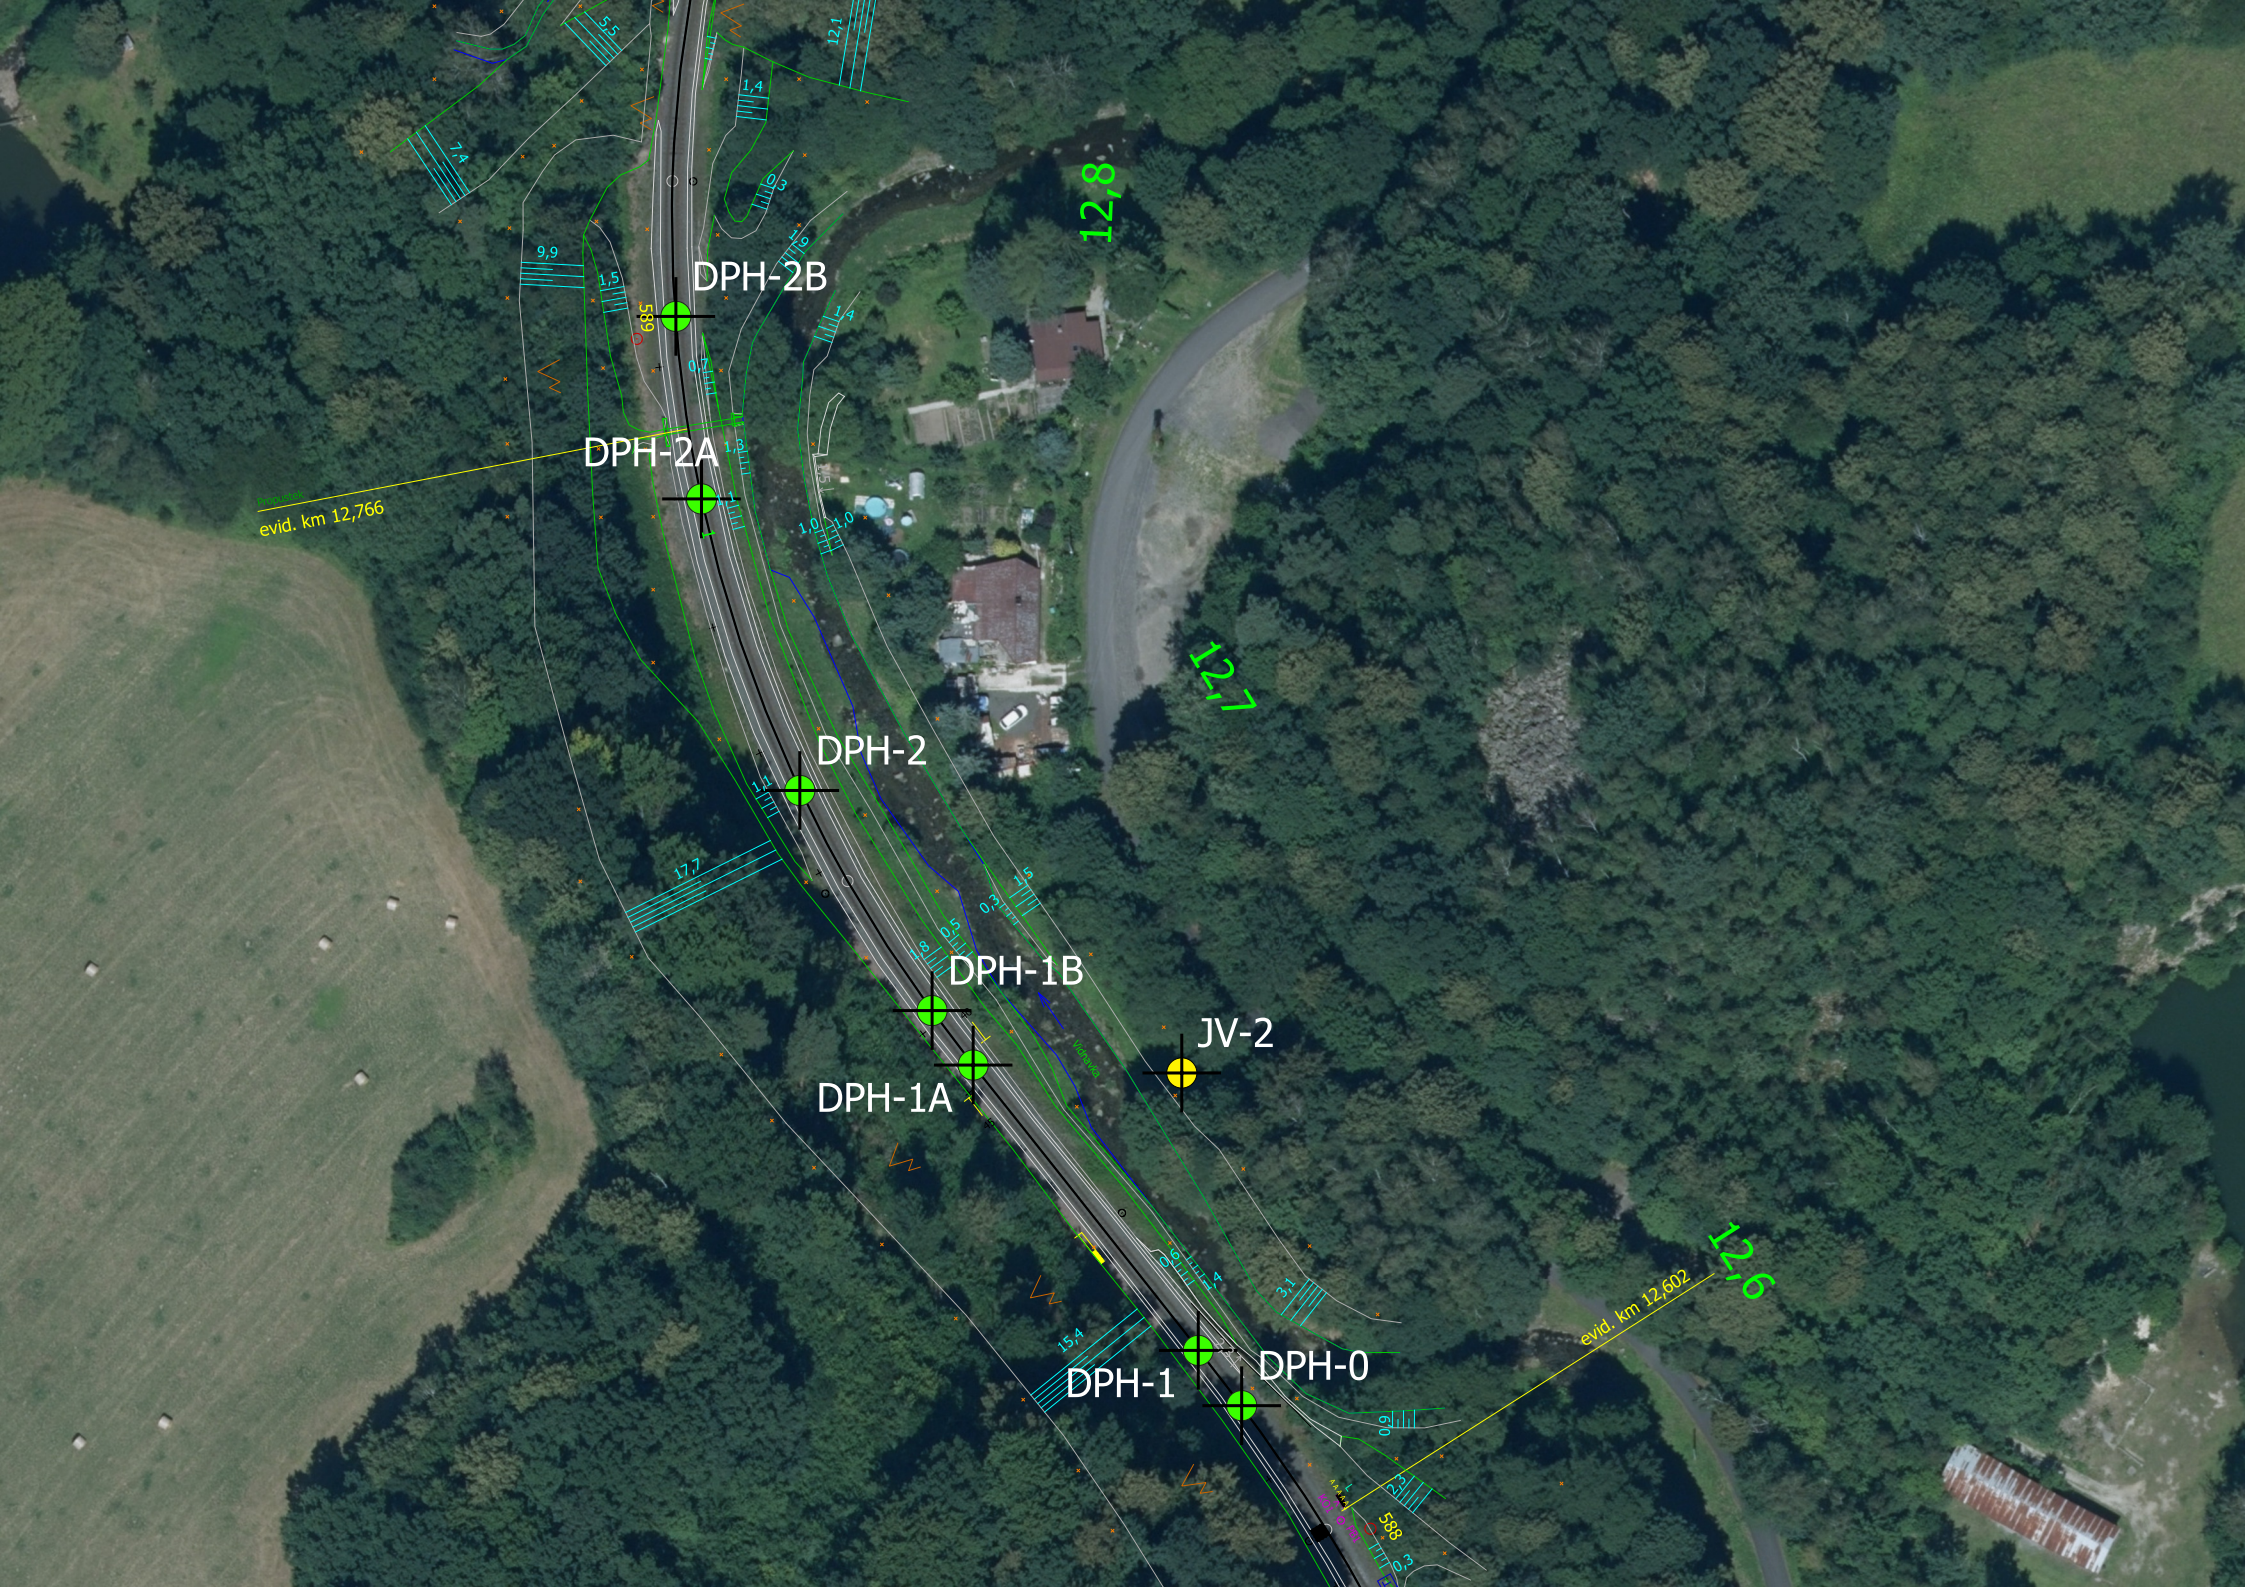
Hloubka (m)	Stratigrafie	Litologie	Petrografický popis	Voda	Vzorky	ČSN EN 14688-2	ČSN 736133	Geotech. typ	Těžitelnost ČSN 73 6133 (Vrtitelnost ČSN P 73 1005)
0,0	Kvartér		Travní drn, hlína písčitá, humózní			saSi-Or	F3 MS - O	GT0a	I. (I.)
0,5			Hlína písčitá, hnědá, humózní, měkká, příměs štěrku a kamenů max. 7 cm			grsaSi-Or	F3 MS - O	GT0a	
1,0			Jíl písčito-štěrkovitý, světle hnědý, měkký, opracovaná zrna štěrku do 6 cm, polymiktní, fluviodeluvialní			sagrCl	F2 CG	GT1a a	
1,5	Kvartér/Karbon		Eluvium granitu - písek hlinitý, světle šedohnědý, rezavé skvrny, ostrohranný, středně zrnitý, středně ulehlý, slídnatý, navlhlý, úlomky méně zvětralé horniny 1 - 3 cm, které lze lámat v ruce			siSa	S4 SM	GT2a	I. (I. - II.)
2,0									
2,5	Kvartér/Karbon		Eluvium granitu - písek až štěrk hlinitý, světle šedý, ostrohranný, středně zrnitý, středně ulehlý, slídnatý, mokrý, zvodnělý, hojně úlomky méně zvětralé horniny 1 - 5 cm, které lze lámat v ruce, některé lehce rozbíjet kladivem			grSa	S3 S-F (G4 GM)	GT2a -b	I. (II.)

3,0									
3,5	Karbon		Granit, šedobílý, silně zvětralý, rozpukáný, rozvrtaný na ostrohranné úlomky až 6 cm, které se dají lámat v ruce a rozbít kladivem jedním i více údery			-	R5	GT3b	I. - II. (III.)
4,0									
4,5			dtto: pevnější, v 5,0 m vrt ukončen z důvodu minimálního postupu			-	R5 - R4	GT3b -c	II. (IV.)
5,0

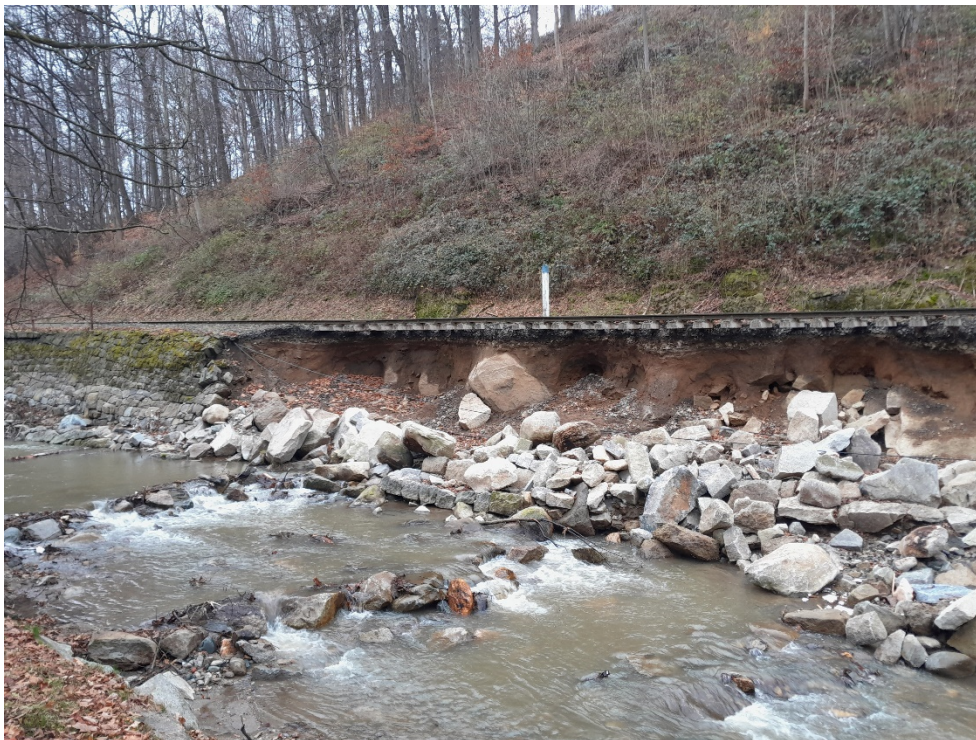
Místo cca mezi DPH-1 a DPH-1A resp. DPH-1B, pohled od místa vrtu JV-2

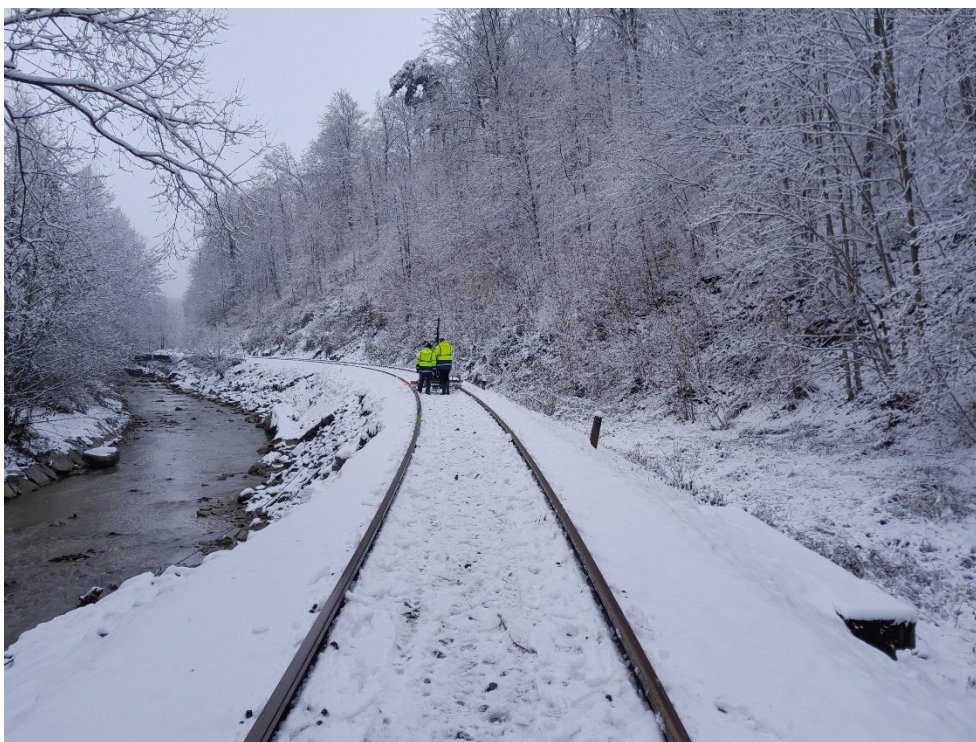
Pohled ze severu, místo sondy DPH-2A
