POSUDEK

Hydraulické posouzení propustků u obce Žulová evid. km 12.766

Objednatel: Správa železnic, státní organizace

Prosinec 2024

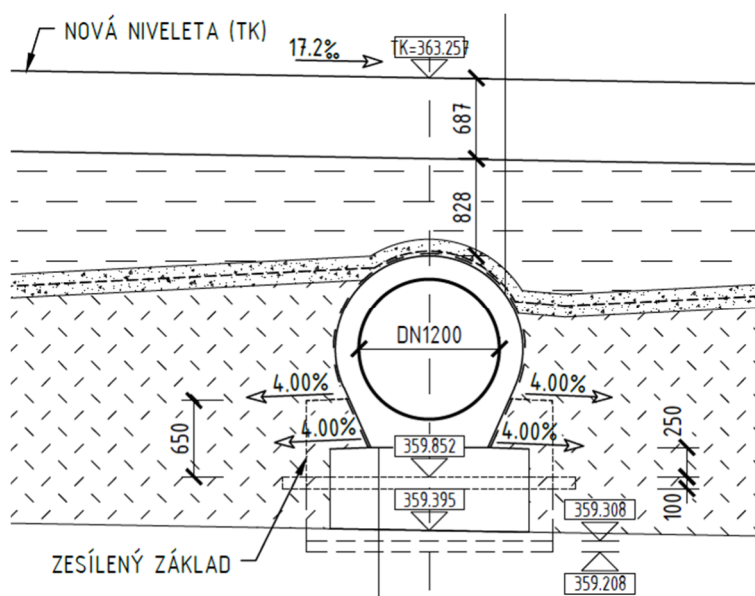
Obrázek 3 - navržený průtočný profil nového propustku na pravostranném přítoku Vidnávký, evid km 12,766

Technický návrh předpokládá náhradu původní konstrukce propustku pro umožnění odvodnění prostoru za drážním tělesem. V případě SO 11-21-01 se jedná o kruhový betonový propustek DN 1200.

Na návodní straně je mělké spadiště a nátok do propustku je tedy kolmo na přítok.
 Podélný sklon propustku je 1,0 % směrem k toku Vidnávká.
 Délka propustku je 9,0 m, vč. vtokového zkoseného čela délky 1,5 m. Vyústění je přímo do toku Vidnávká kolmým čelem. Čelo je součástí širší opěrné zdi, dno v místě zaústění je řešené jako betonové vyztužení kari sítí.

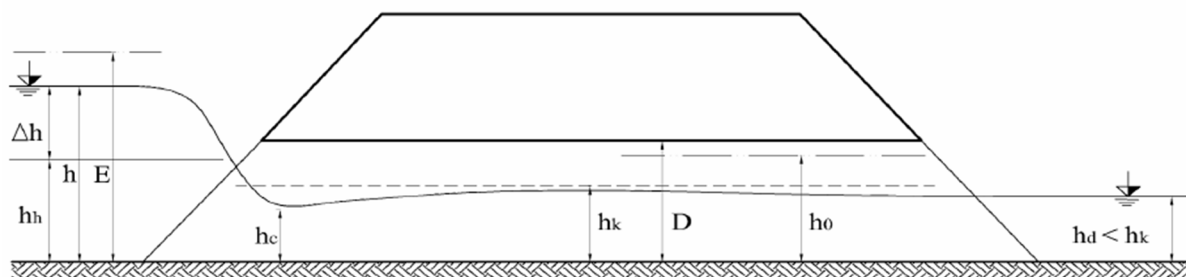
Obrázek 3 Propustek s volným vtokem neovlivněným dolní vodou

Proudění v propustku je s volnou hladinou, kdy z počátku dochází k mírnému ovlivnění dolní vodou, což je dáno relativně menším průtočným profilem koryta pod propustkem. Při překonání úrovně kapacity koryta dochází k částečnému rozlivu a kritická hloubka v profilu za vtokem do propustku již přesahuje úroveň dolní vody. Tento režim trvá po celou dobu režimu s nezahlceným vtokem.

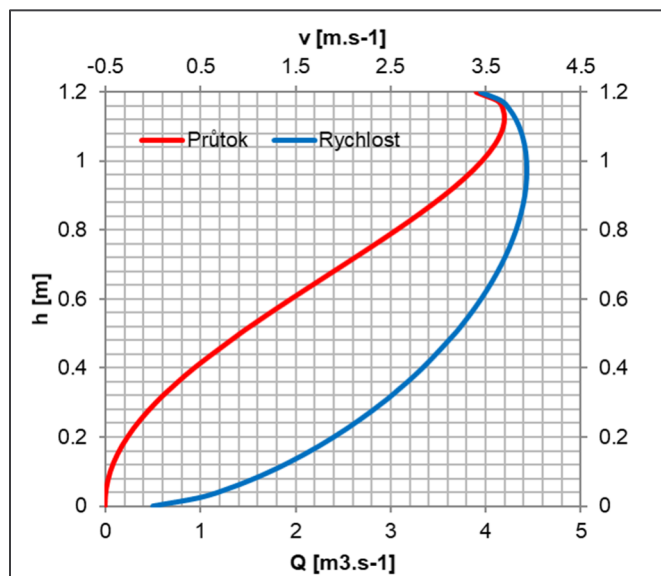
Kapacita propustku při nezahlceném vtoku je 3.9 m³/s, maximální pak 4,18 m³/s (před zahlcením celého profilu) a k ovlivnění dolní vodou nedochází, jelikož je dno vyústění do koryta dostatečně převýšeno na dnem koryta.

Z hlediska kapacity lze konstatovat, že propustek bez zahlcení vtoku převede kapacitní až 3,9 m³/s, což je z hlediska reálných přítoků do povodí dostačující. To však pouze za předpokladu, že výtok není ovlivněn průtokem v toku Vidnávká. V případě zvýšených průtoků a tedy zavzdutí v toku Vidnávká dojde k tlakovému režimu kdy bude docházet postupně k zavzdutí propustku a následně i prostoru za propustkem.
