# POSUDEK

Hydraulické posouzení propustků u obce Kobylá nad Vidnávkou  
evid. km 18.268

Objednatel: Správa železnic, státní organizace

Prosinec 2024

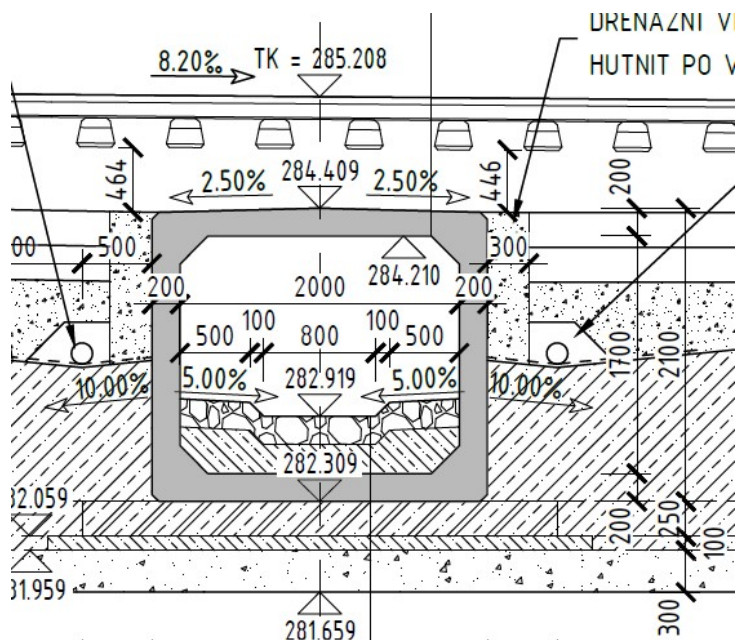
Technický návrh předpokládá mírnou výškovou úpravu nivelety drážního tělesa. Původní poškozený propustek bude demolován a nahrazen novou konstrukcí tvořenou betonovými rámovými prefabrikáty vnitřními rozměry 2,0 x 1,7 m. V propustku je vytvořena kyneta šířky 0,8 m a hloubky 0,1 m s bermami v příčném sklonu 5%. Kynetka s bermami je vytvořena dlažbou z lomového kamene tl. 0,2 m na podkladním betonu tl. min. 0,15 m. Podélný sklon propustku je cca 1,5 %.

Obrázek 2 - navržený průtočný profil nového propustku na pravostranném přítoku Vidnávky, evid km 18,268

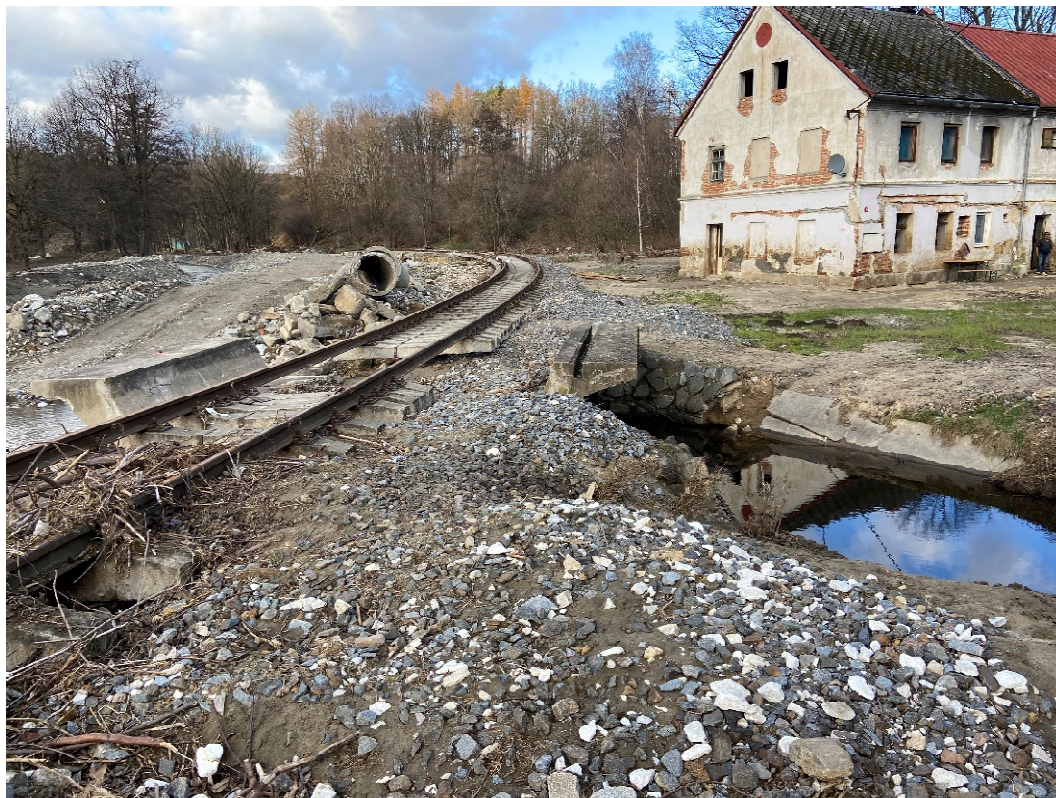
Tato situace nastala právě v září tohoto roku, kdy došlo k tak zásadní hydrologické situaci, že množství přitékající vody zaplavovalo pravobřežní inundaci, a to jak vodou z přítoku samotného, ale hlavně z Vidnávky, která úroveň hladiny přesáhla drážní těleso. Těleso dráhy zde vytvářelo podélnou hráz, která

nebyla schopna odolat účinkům proudění. Vody proudící přes drážní těleso způsobily značné škody v poměrně velké rozsahu drážního tělesa.

Obrázek 3 – poškozený násep, Kobylá. Pohled na propustek evid. km 18,268

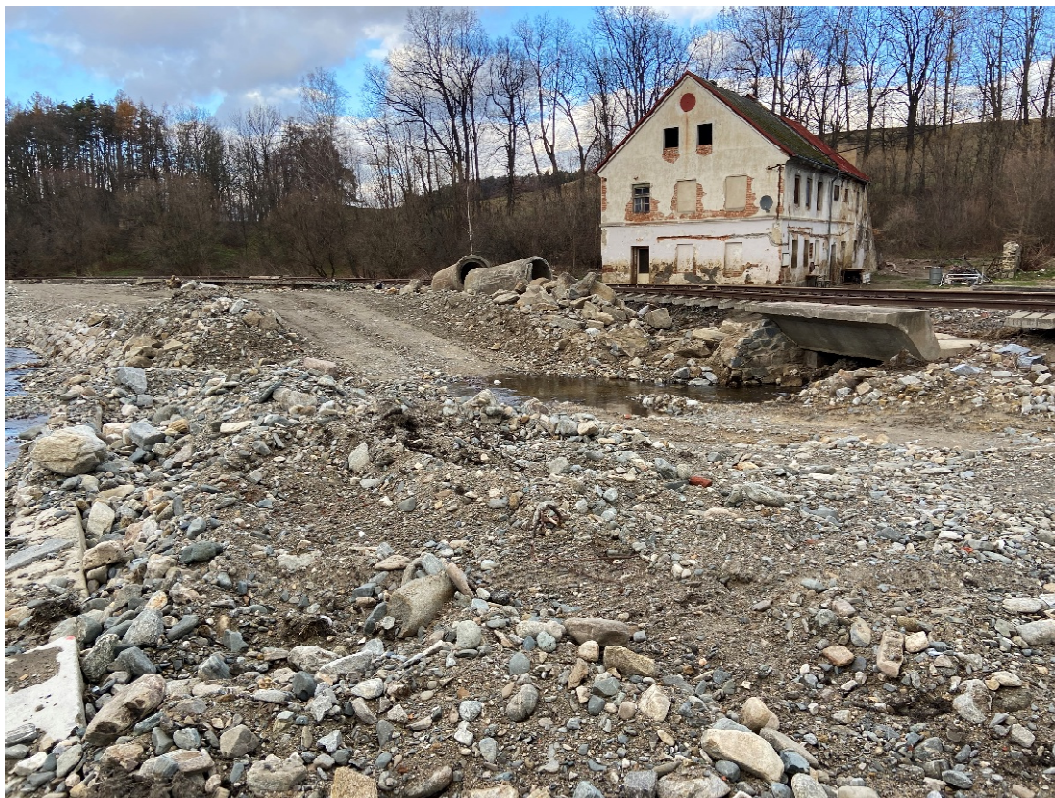
Obrázek 4 - poškozený propustek a drážní těleso – pohled od Vidnávky

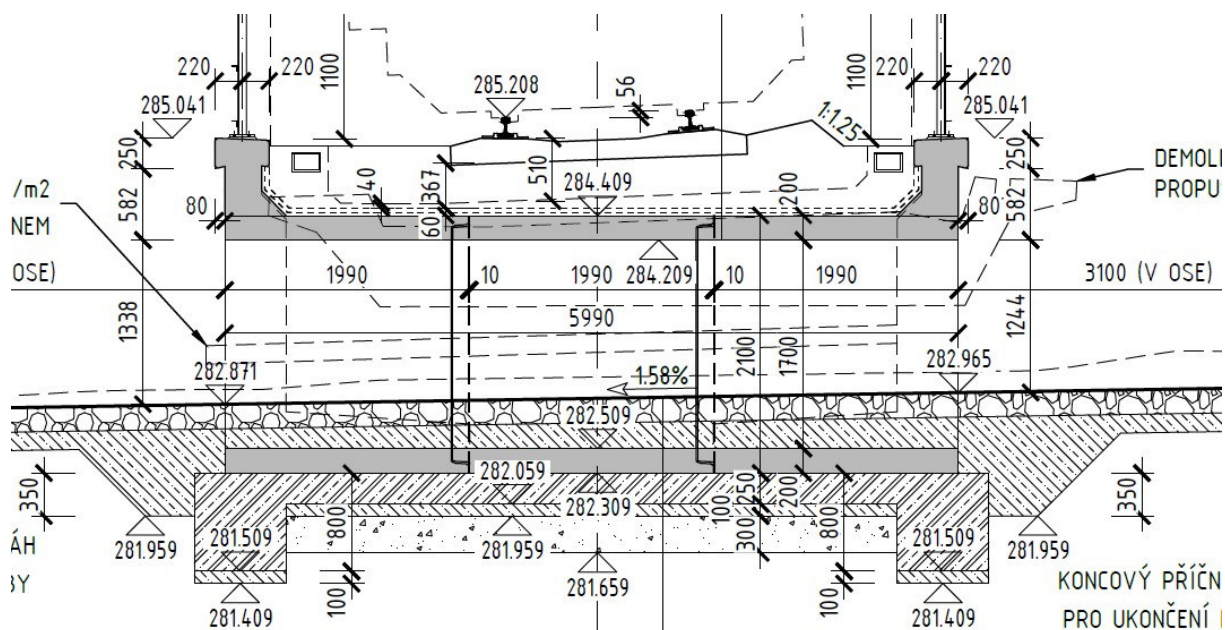
Q<sub>20</sub> 284.41 m n.m. – bezpečná úroveň hladiny drážního tělesa

Q<sub>100</sub>

284.86 m n.m. – 0,4 m nad úroveň konstrukce propustku

Obrázek 5 - podélný řez propustkem 18,286

Z výše uvedeného řezu je zřejmé, že Drážní těleso odolá úrovni Q<sub>20</sub>, nikoliv však Q<sub>100</sub>.

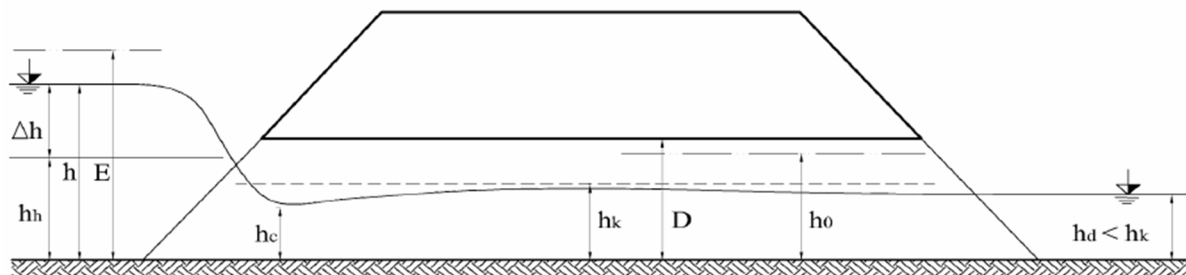
Obrázek 6 Propustek s volným vtokem neovlivněným dolní vodou

Proudění v propustku je s volnou hladinou, kdy z počátku dochází k mírnému ovlivnění dolní vodou, což je dáno relativně menším průtočným profilem kynety koryta pod propustkem. Při překonání úrovně kapacity koryta dochází k částečnému rozlivu a kritická hloubka v profilu za vtokem do propustku již přesahuje úroveň dolní vody. Tento režim trvá po celou dobu režimu s nezahlceným vtokem.

Kapacita propustku při nezahlceném vtoku je  $4.84 \text{ m}^3/\text{s}$  a k ovlivnění dolní vodou nedochází.

**Z hlediska kapacity lze konstatovat, že propustek bez zahlcení vtoku převede pouze průtok nižší než  $Q_{10}$ . To však pouze za předpokladu, že výtok není ovlivněn průtokem v toku Vidnávka. Opět je třeba konstatovat, že podobná situace je málo pravděpodobná.**

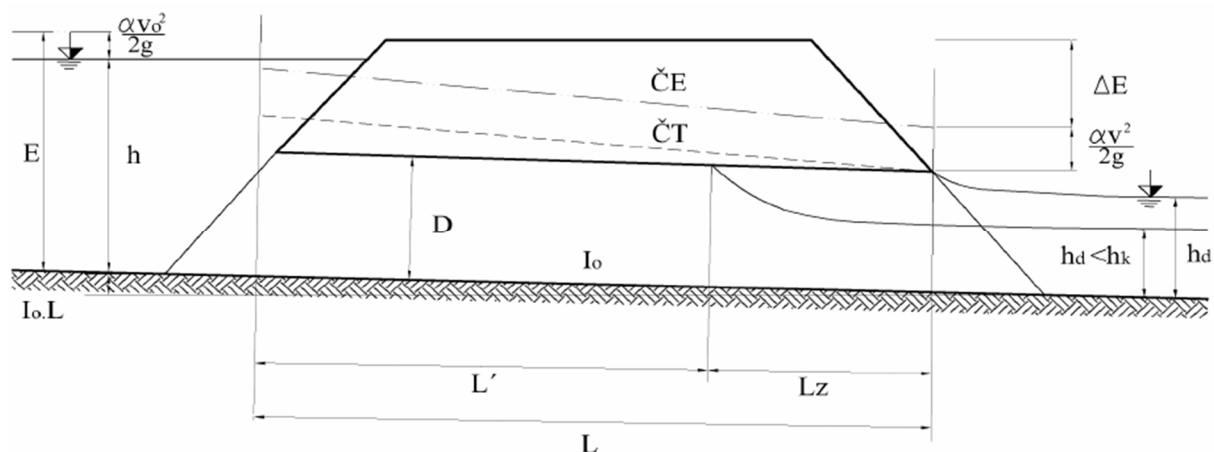
Obrázek 7 Propustek s tlakovým prouděním a výtokem nezatopeným dolní vodou

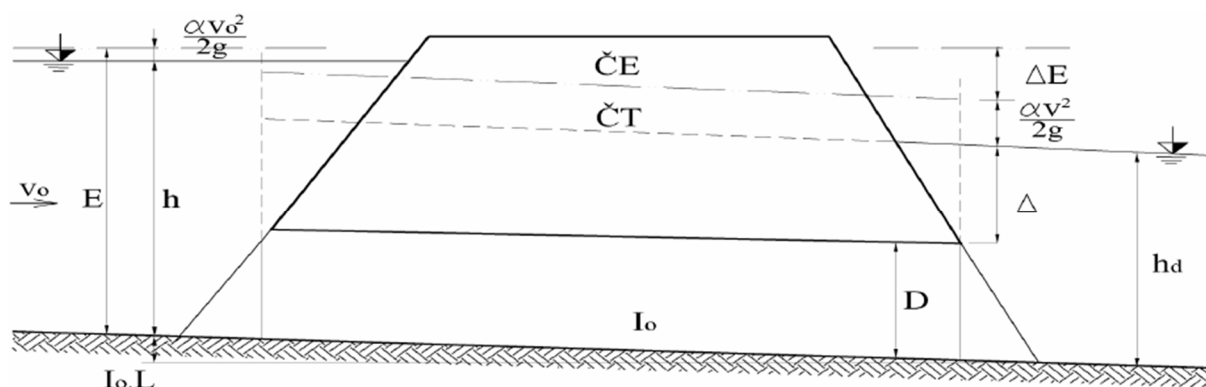
Obrázek 8 Propustek s tlakovým prouděním a výtokem zatopeným dolní vodou

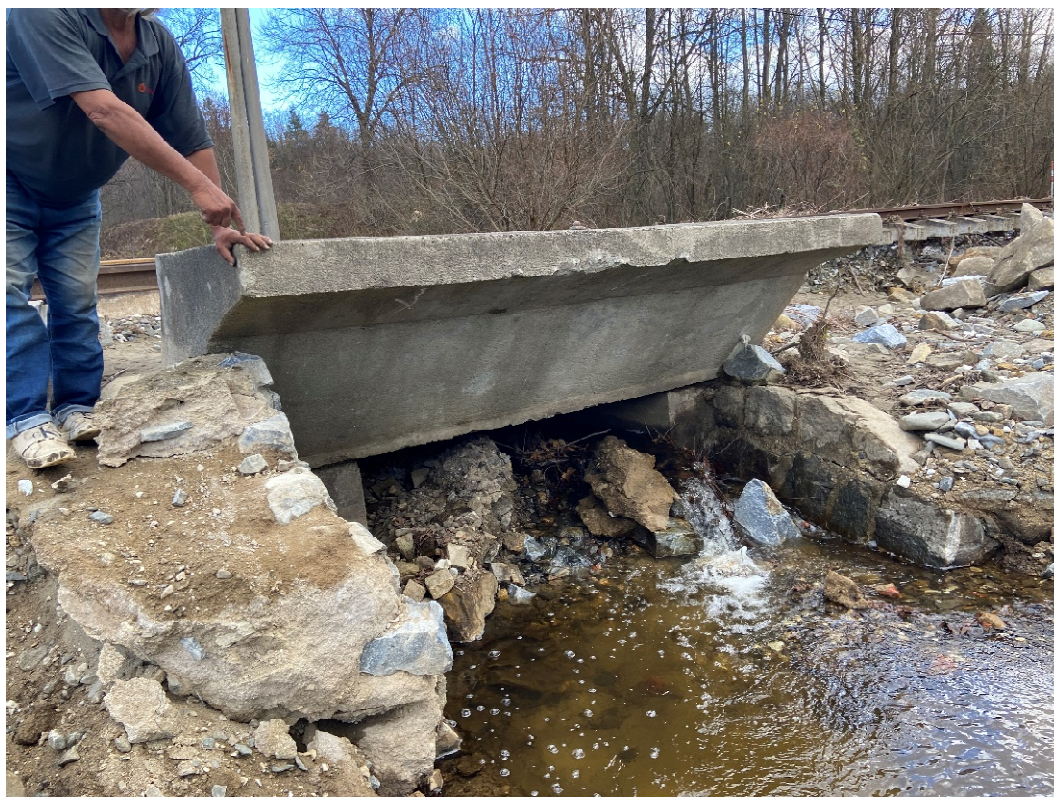
Stanovení kapacity propustku zcela zanedbává vliv sedimentačních procesů, kdy v případě nižších průtoků může docházet k sedimentaci v korytě toku a ke snižování jeho kapacity.

Obrázek 9 - pohled na výtok původního propustku zcela zaneseného sedimenty z povodňové události
