Název stavby/akce:	<b>Odstranění havarijního stavu po povodních 2024 – komplexní oprava trati v úseku Vápenná – Javorník ve Slezsku – PD</b>	Zakázka: <b>31/24/1041.208</b>
Místo stavby	Olomoucký kraj TUDU 137106 - 137202 Vápenná (mimo) - Javorník (mimo)	Datum: <b>28.4.2025</b>
Název části:	<b>Mosty, propustky, zdi</b>	Stupeň dokumentace: <b>PDPS</b>
Název objektu:	<b>Oprava mostu, evid. km 13,279</b>	Označení části: <b>D.2.1.4.1.1</b>
Odpovědný projektant:	Ing. Jan Dubánek	Označení objektu: <b>SO 11-20-01</b>
Zpracovatel přílohy:	Ing. Jan Dubánek	Formát: <b>A4</b>
Název přílohy:	<b>Technická zpráva</b>	Měřítko: -
		Číslo přílohy: <b>1.001</b>
		Č.paré:

<b>Název stavby:</b>	Odstranění havarijního stavu po povodních 2024 – komplexní oprava trati v úseku Vápenná – Javorník ve Slezsku - PD ISPROFIN / ISPROFOND: - / -
<b>Stupeň dokumentace:</b>	Projektová dokumentace pro provádění stavby (PDPS)
<b>Dílčí část – objekt (PS/SO):</b>	<b>SO 11-20-01 Železniční most ev.km. 13,279 TÚ č. 1371 Lipová lázně (mimo) – Bernartice u Javorníku (mimo)</b>
<b>Charakter dílčí části:</b>	rekonstrukce / obnova, trvalá
<b>Název mostu (vžitý název podle evidenčního systému):</b>	Na nádraží v Žulové
<b>Stáva

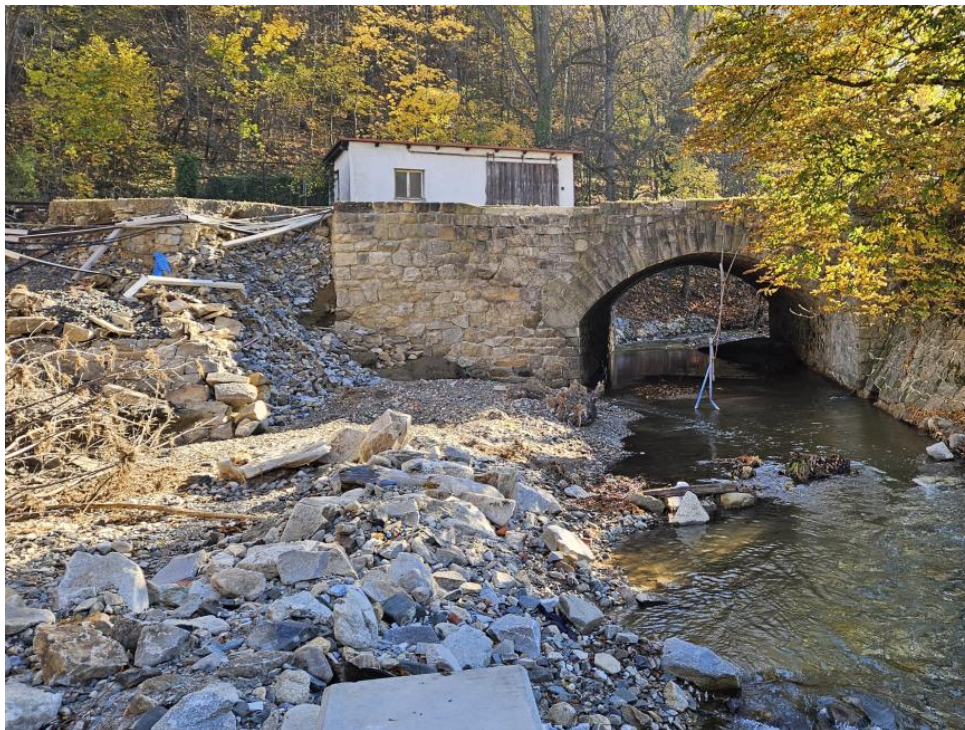
Kamenná konstrukce mostu nebyla v průběhu povodní výrazně poškozena na rozdíl od navazujících kamenných křídel, které byly kompletně odplaveny. V důsledku odplavení křídel byl na pravé straně opěry O1 částečně odplavený i zásyp objektu.

Obrázek 1. Zničené navazující křídlo na levé straně opěry O2

Stavební úpravy na pravé straně opěry O1, tj. výstavba nové úhlové železobetonové zdi má jasné zadání. Délka zdi byla stanovena správcem při pochůzce, výška je dána niveletou koleje. Poloha zdi je dána požadovaným VMP 3,0 m.

Stavební úpravy na levé straně opěry O2 se řešily variantně. Rozdílná řešení se týkala definitivní výšky křídel a tím i úpravy a možnosti budoucího využití přilehlého terénu. Jako konečné řešení bylo zvoleno řešení vyšších zdí, které nezamezí v budoucnu využití pozemku v místě stávající budovy RSM. Toto řešení umožní zkrácení kamenného mostního křídla a tím zajištění potřebného prostoru pro převedení kabelových žlabů v kolejovém loži.

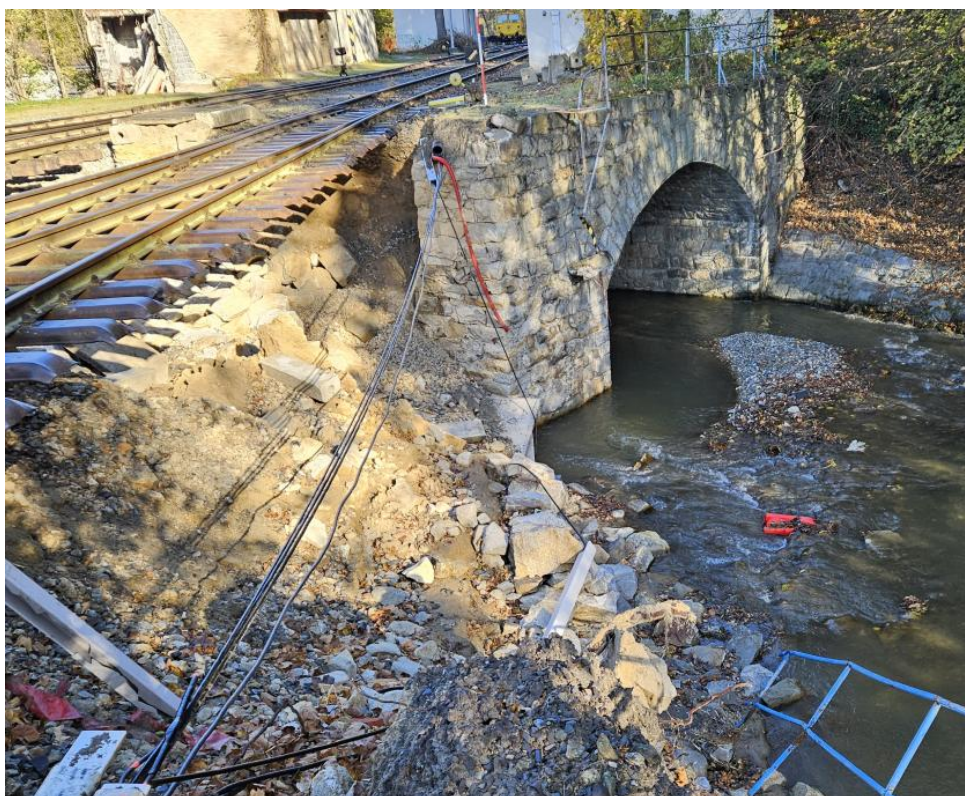
Obrázek 2. Odplavené křídlo na pravé straně opěry O1
