Stavebník/Investor:	Správa železnic, státní organizace Dlážděná 1003/7, Praha 1 - Nové Město, 110 00 IČO: 709 94 234

Generální projektant:	PRODIN a.s. K Vápence 2745, 530 02 Pardubice T: +420 466 055 130 IČO: 252 92 161 E: info@prodin.cz

Název stavby/akce:	Odstranění havarijního stavu po povodních 2024 – komplexní oprava trati v úseku Vápenná – Javorník ve Slezsku – PD	Zakázka: 31/24/1041.208	
Místo stavby		Datum: 28.4.2025	
		Stupeň dokumentace: PDPS	
Název části:	Mosty, propustky, zdi	Označení části: D.2.1.4.3.1	
Název objektu:	Obnova opěrné zdi, km 12,600 - km 12,800	Označení objektu: SO 11-23-01	
Odpovědný projektant:	Ing. Milan Šenkyřík	Formát: A4	
Zpracovatel přílohy:	Ing. Milan Šenkyřík	Měřítko:	
Název přílohy:	Technická zpráva	Číslo přílohy: 1	Č.paré:

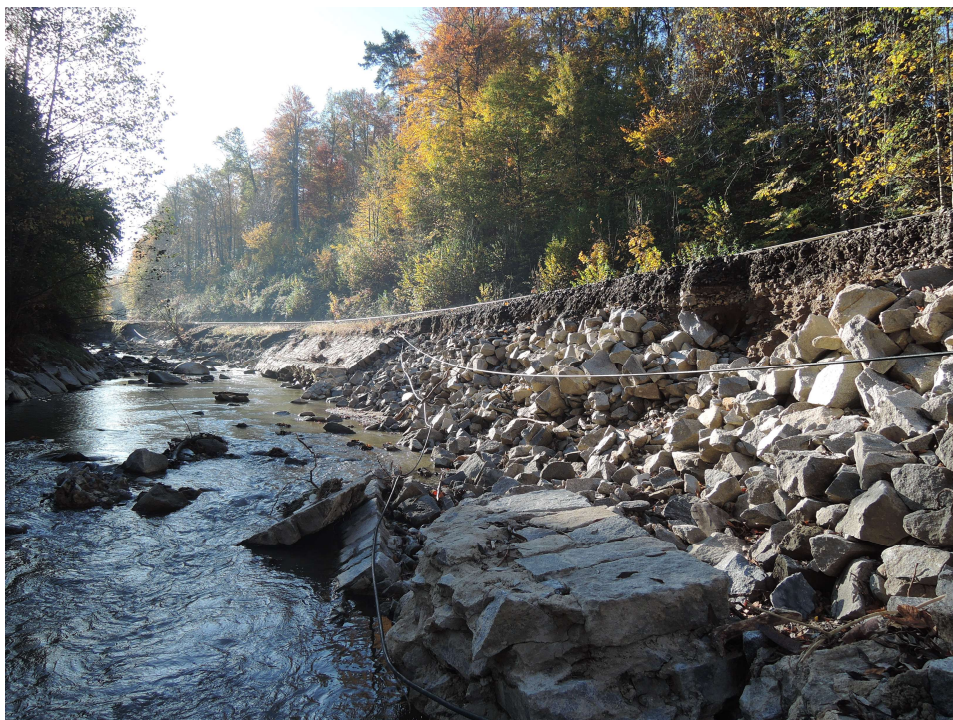
Konstrukce opěrné zdi byla následkem povodní zcela poškozena a sesunuta do koryta či odplavena. Následně byla vodou lokálně vymleta i zemina ze železničního násypu a část kolejí s pražci zůstaly viset ve vzduchu.

Obrázek 1. Pohled zleva na stávající opěrnou zed'

Stávající zeď byla poškozena při povodních. Stavební úpravy, tj. výstavba nové úhlové železobetonové opěrné zdi má jasné zadání. Délka zdi byla stanovena správcem při pochůzce, výška je dána niveletou koleje. Poloha zdi je dána požadovaným VMP 2,5 m.

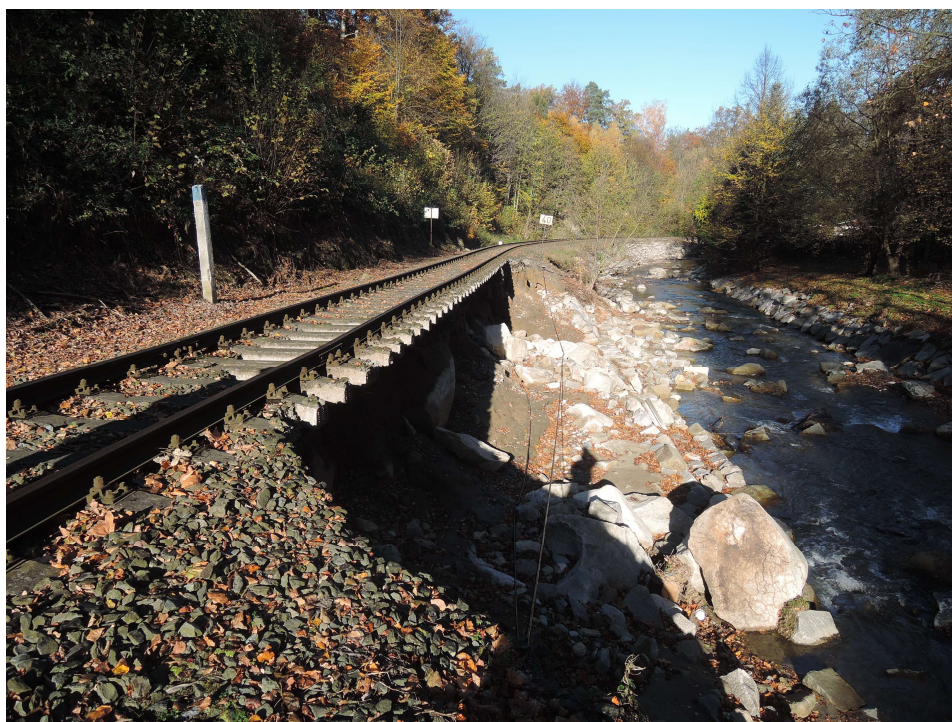
Obrázek 2. Pohled zprava na stávající opěrnou zed'
