Název stavby/akce:	Odstranění havarijního stavu po povodních 2024 – komplexní oprava trati v úseku Vápenná – Javorník ve Slezsku – PD Olomoucký kraj TUDU 137106 - 137202 Vápenná (mimo) - Javorník (mimo)	Zakázka:	31/24/1041.208	
Místo stavby:		Datum:	28.4.2025	
		Stupeň dokumentace:	PDPS	
Název části:	Mosty, propustky, zdi	Označení části:	D.2.1.4.3.2	
Název objektu:	Obnova opěrné zdi, km 19,789 - km 19,864	Označení objektu:	SO 12-23-01	
Odpovědný projektant:	Ing. Marek Švancara	Formát:	A4	
Zpracovatel přílohy:	Ing. Marek Švancara	Měřítko:		
Název přílohy:	Technická zpráva	Číslo přílohy:	1	Č.paré:

Název stavby:	Odstranění havarijního stavu po povodních 2024 – komplexní oprava trati v úseku Vápenná – Javorník ve Slezsku - PD ISPROFIN / ISPROFOND: - / -
Stupeň dokumentace:	Projektová dokumentace pro provádění stavby (PDPS)
Dílčí část – objekt (PS/SO):	SO 12-23-01 Obnova opěrné zdi, km 19,789 – km 19,864
Charakter dílčí části:	rekonstrukce / obnova, trvalá
Název objektu (vžitý název podle evidenčního systému):	-
Stávající staničení opěrné zdi:	evid. km 19,789 (km 19,789 – 19,864)
Nové staničení opěrné zdi:	19,789 883 – 19,863 054
Účel objektu:	opěrná zeď
Popis komunikace podél zdi:	žel

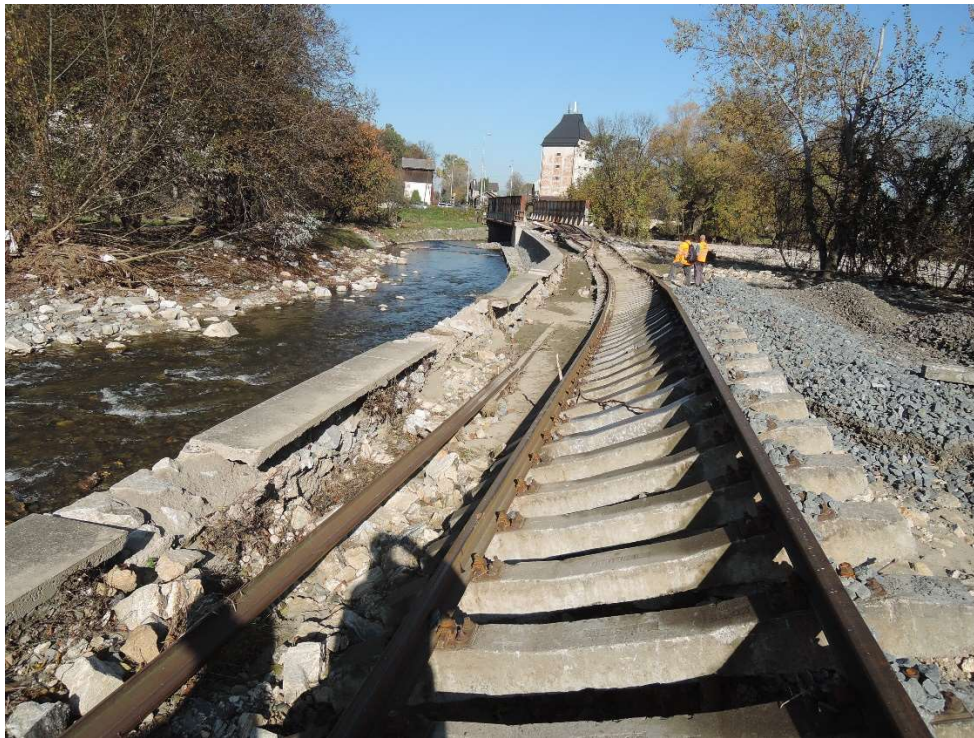
Konstrukce opěrné zdi byla následkem povodní poškozena. Následně byla vodou vymleta i zemina ze železničního násypu za zdí a část kolejí s pražci zůstaly viset ve vzduchu

Obrázek 1. Pohled po směru staničení na stávající opěrnou zeď

Stávající zeď bude kompletně odstraněna.

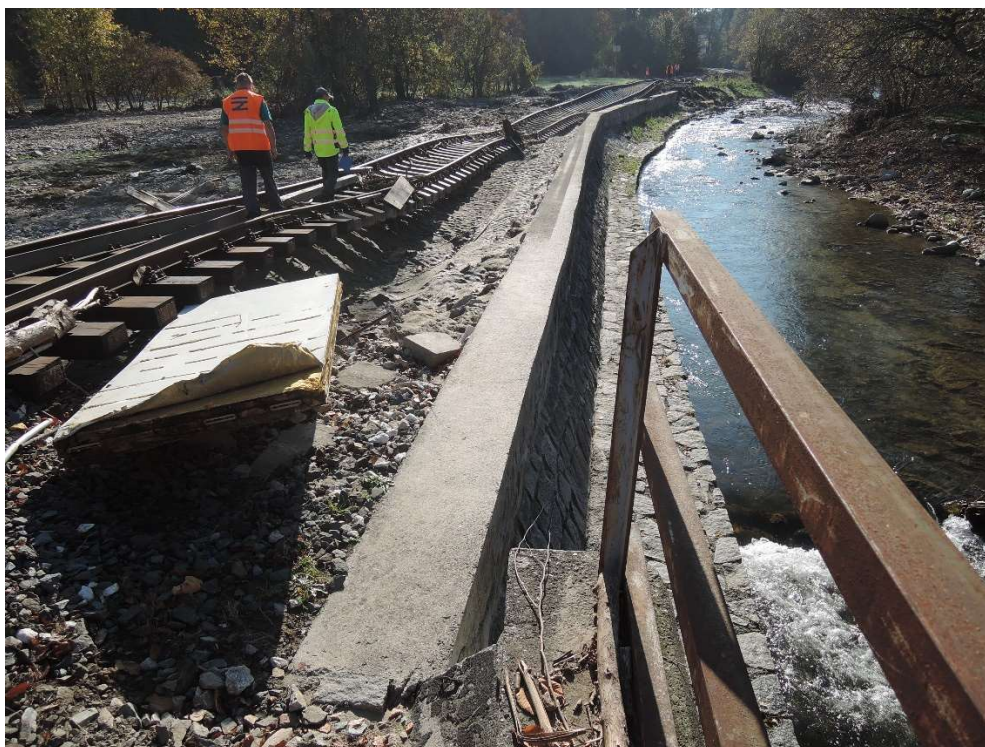
Obrázek 2. Pohled proti směru staničení na stávající opěrnou zeď
