Název stavby/akce:	Odstranění havarijního stavu po povodních 2024 – komplexní oprava trati v úseku Vápenná – Javorník ve Slezsku – PD Olomoucký kraj TUDU 137106 - 137202 Vápenná (mimo) - Javorník (mimo)	Zakázka:	31/24/1041.208	
Místo stavby		Datum:	28.4.2025	
		Stupeň dokumentace:	PDPS	
Název části:	Mosty, propustky, zdi	Označení části:	D.2.1.4.2.5	
Název objektu:	Obnova propustku, evid.km 18,477	Označení objektu:	SO 12-21-03	
Odpovědný projektant:	Ing. Tomáš Vachutka	Formát:	A4	
Zpracovatel přílohy:	Ing. Tomáš Vachutka	Měřítko:		
Název přílohy:	Technická zpráva	Číslo přílohy:	1	Č.paré:

Název stavby:	Odstranění havarijního stavu po povodních 2024 – komplexní oprava trati v úseku Vápenná – Javorník ve Slezsku - PD ISPROFIN / ISPROFOND: - / -
Stupeň dokumentace:	Projektová dokumentace pro provádění stavby (PDPS)
Dílčí část – objekt (PS/SO):	SO 12-21-03 Obnova propustku, evid. km 18,477
Charakter dílčí části:	rekonstrukce / obnova, trvalá
Název objektu (vžitý název podle evidenčního systému):	-
Stávající staničení mostního objektu:	18,477
Nové staničení mostního objektu:	18,480 350
Účel objektu:	železniční propustek
Popis komunikace na mostě:	železniční trať
Koleje na mostě:	
Ve stáv

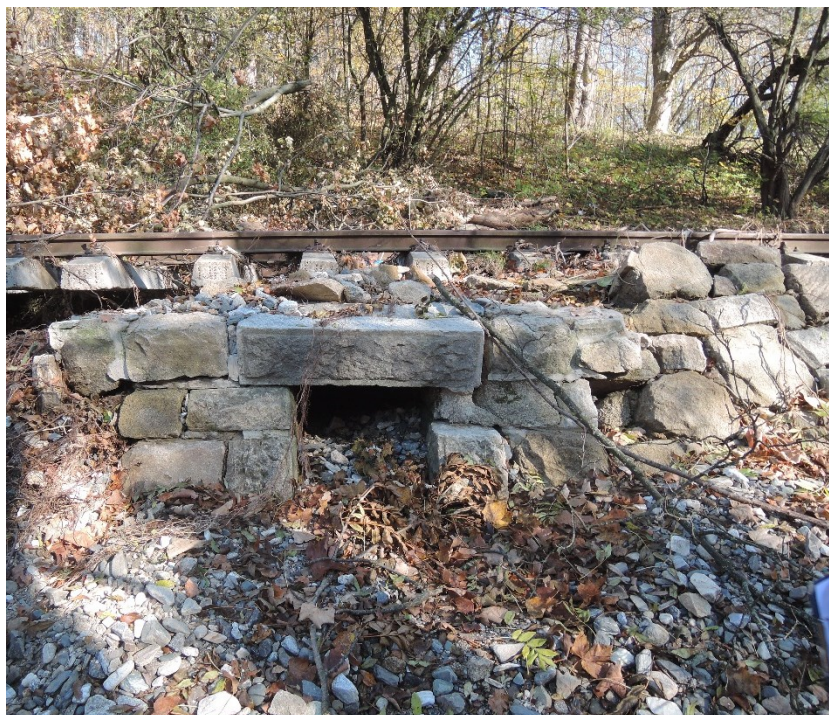
Konstrukce propustku byla v průběhu povodní poškozena na výtoku. Bylo poškozeno čelo a opevnění. Částečně bylo odplaveno kolejové lože. Otvor pod propustkem byl zaplaven usazeninami.

Obrázek 1. Pohled zleva na stávající propustek

Stávající propustek byl poškozen při povodních. Při pochůzce se zástupci OŘ SMT bylo rozhodnuto o kompletní přestavbě propustku na propustek z prefabrikovaných dílců. Propustek je umístěn do polohy stávajícího propustku. Propustek respektuje novou polohu koleje a zvýšenou niveletu. Požadované VMP je 2,5 m.

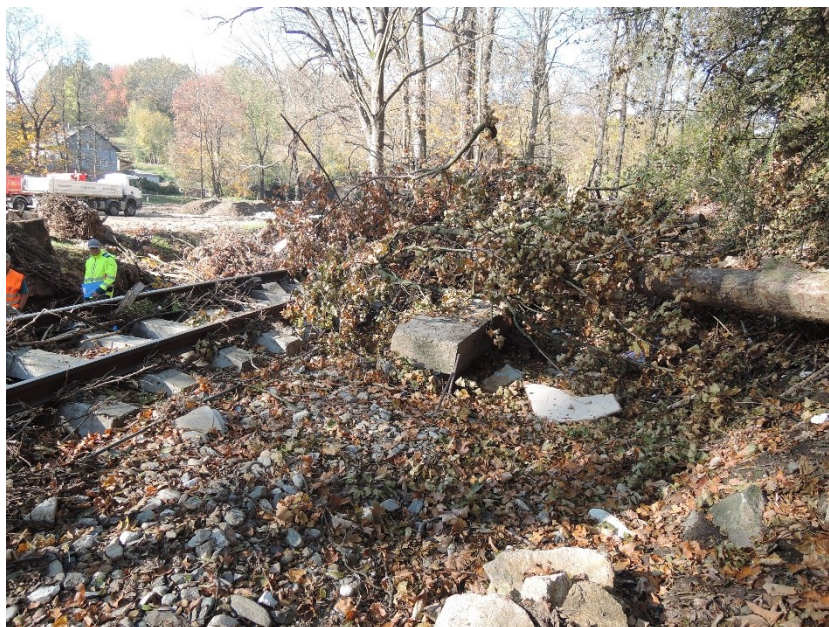
Obrázek 2. Pohled ve směru staničení (zprava) na stávající propustek

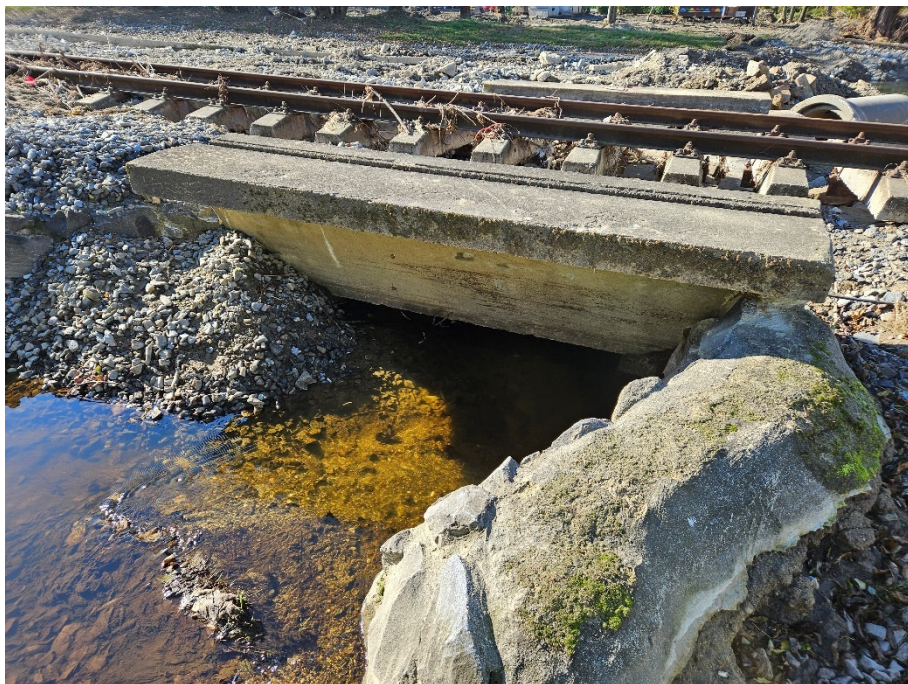
První je na pravostranném přítoku Vidnávky. Jedná o monolitickou rámovou propust, která byla historicky propojena s tokem pomocí dodatečně umístěného betonového zatrubnění DN 1000, umožňujícímu přejezd vozidel po pravém břehu toku v blízkém sousedství. Během prohlídky lokality v listopadu 2024 byly již zásadní následky povodňových škody odstraňovány, propustek byl však téměř neprůtočný, potrubí bylo odstraněno. Bylo zevrubně obnoveno napojení přítoku na hlavní koryto toku cca v původní trase.

Obrázek 1 - propustek Kobylá nad Vidnávkou, evid km 18,268

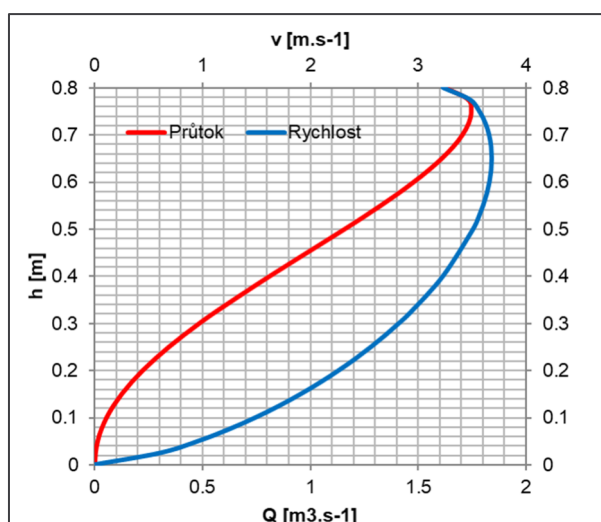
Kapacita propustku při nezahlceném vtoku je 1.63 m³/s, maximální pak 1,75 m³/s (před zahlcením celého profilu) a k ovlivnění dolní vodou nedochází, jelikož je dno vyústění do koryta dostatečně převýšeno na dnem koryta.

Z hlediska kapacity lze konstatovat, že propustek bez zahlcení vtoku převede kapacitní až 1,6 m³/s, což je z hlediska reálných přítoků do povodí dostačující. To však pouze za předpokladu, že výtok není ovlivněn průtokem v toku Vidnávká. V případě zvýšených průtoků ve Vidnávkě dojde k tlakovému režimu kdy bude docházet postupně k zavzdutí propustku a následně i úplnému zaplavení prostoru nad propustkem.
