Název stavby/akce:	Odstranění havarijního stavu po povodních 2024 – komplexní oprava trati v úseku Vápenná – Javorník ve Slezsku – PD Olomoucký kraj TUDU 137106 - 137202 Vápenná (mimo) - Javorník (mimo)	Zakázka:	31/24/1041.208	
Místo stavby		Datum:	28.4.2025	
		Stupeň dokumentace:	PDPS	
Název části:	Mosty, propustky, zdi	Označení části:	D.2.1.4.2.1	
Název objektu:	Obnova propustku, evid.km 12,766	Označení objektu:	SO 11-21-01	
Odpovědný projektant:	Ing. Tomáš Vachutka	Formát:	A4	
Zpracovatel přílohy:	Ing. Tomáš Vachutka	Měřítko:		
Název přílohy:	Technická zpráva	Číslo přílohy:	1	Č.paré:

Název stavby:	Odstranění havarijního stavu po povodních 2024 – komplexní oprava trati v úseku Vápenná – Javorník ve Slezsku - PD ISPROFIN / ISPROFOND: - / -
Stupeň dokumentace:	Projektová dokumentace pro provádění stavby (PDPS)
Dílčí část – objekt (PS/SO):	SO 11-21-01 Obnova propustku, evid. km 12,766
Charakter dílčí části:	rekonstrukce / obnova, trvalá
Název objektu (vžitý název podle evidenčního systému):	-
Stávající staničení mostního objektu:	12,766
Nové staničení mostního objektu:	12,769 634
Účel objektu:	železniční propustek
Popis komunikace na mostě:	železniční trať
Koleje na mostě:	
Ve stáv

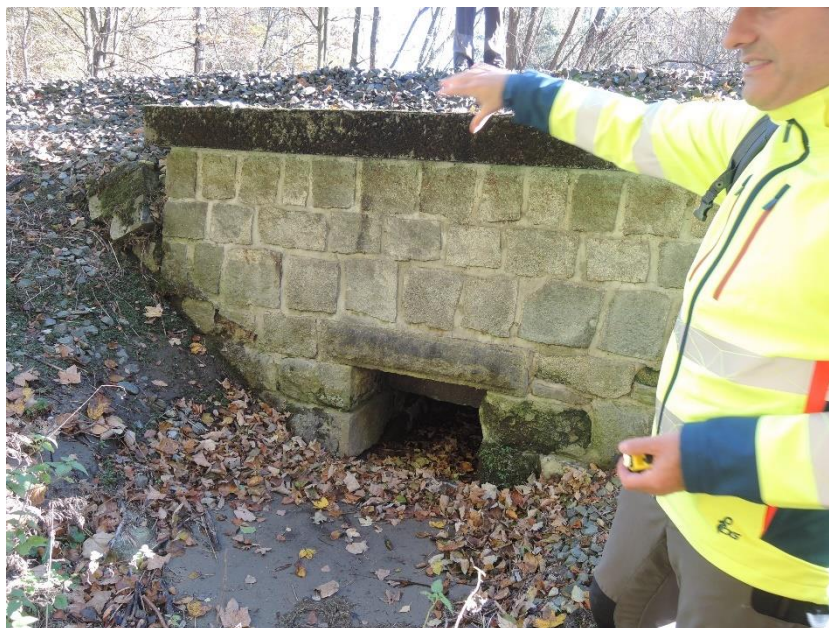
Konstrukce propustku byla v průběhu povodní poškozena na výtoku. Bylo poškozeno čelo a opevnění. Částečně bylo odplaveno kolejové lože. Otvor pod propustkem byl zaplaven usazeninami.

Obrázek 1. Pohled zleva na stávající propustek

Stávající propustek byl poškozen při povodních. Při pochůzce se zástupci OŘ SMT bylo rozhodnuto o kompletní přestavbě propustku na propustek z prefabrikovaných dílců. Propustek je umístěn do polohy stávajícího propustku. Propustek respektuje novou polohu koleje a zvýšenou niveletu. Požadované VMP je 2,5 m. Předpokládají se 2 žlaby a tudíž je vzdálenost k římse 3,0 m a k zábradlí 3,185 m (součást SO 11-23-01).

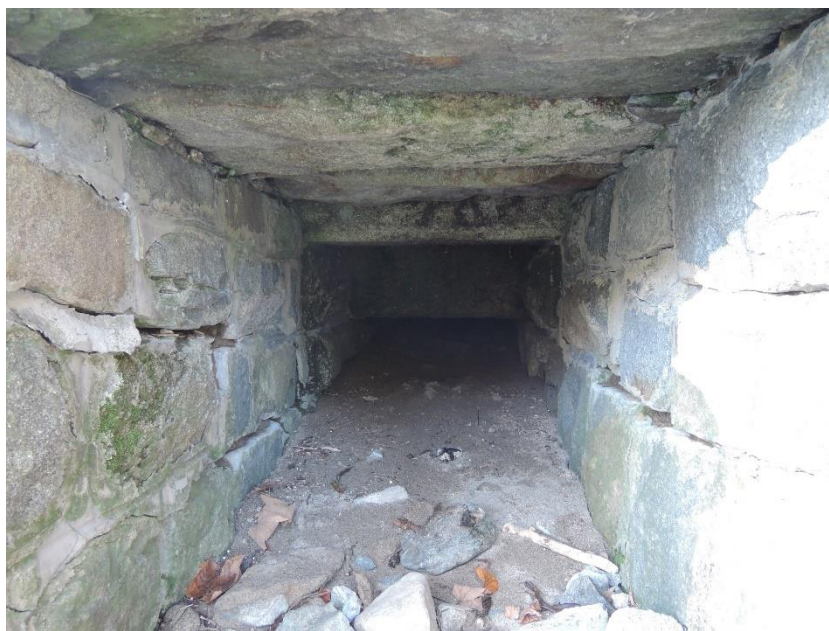
Obrázek 2. Pohled zprava na stávající propustek

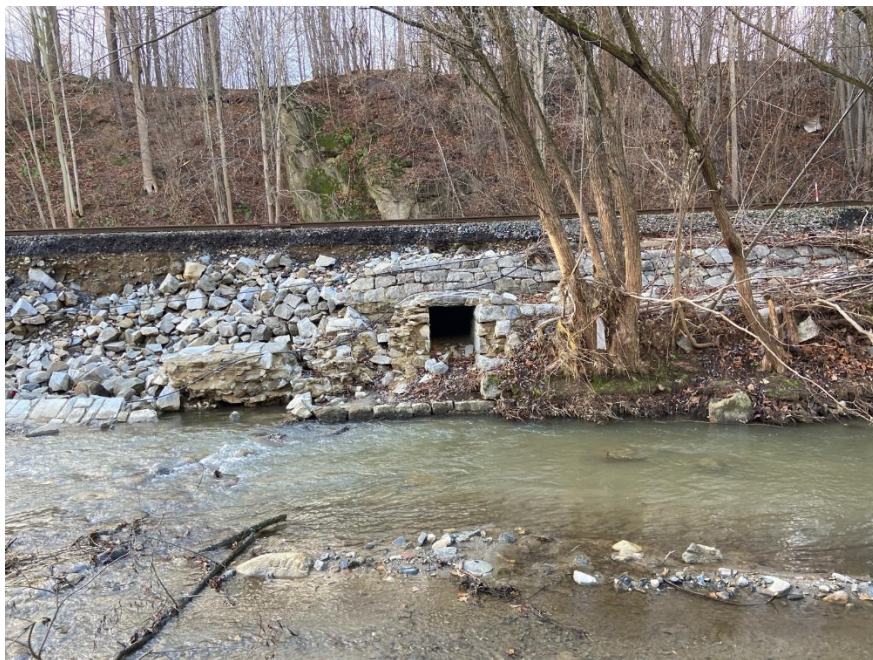
Propustek je obdélníkového tvaru a jeho funkcí je odvádět vody z prostoru za drážním tělesem. Při povodňových událostech v září 2024 v této části železniční těleso odolalo včetně propustku bez závažných škod. K náhradě propustku novou konstrukcí tak dochází z důvodu celkové rekonstrukce traťového úseku.

Obrázek 1 - propustek Žulová, evid km 12,766, pohled od řeky

Technický návrh předpokládá náhradu původní konstrukce propustku pro umožnění odvodnění prostoru za drážním tělesem. V případě SO 11-21-01 se jedná o kruhový betonový propustek DN 1200.

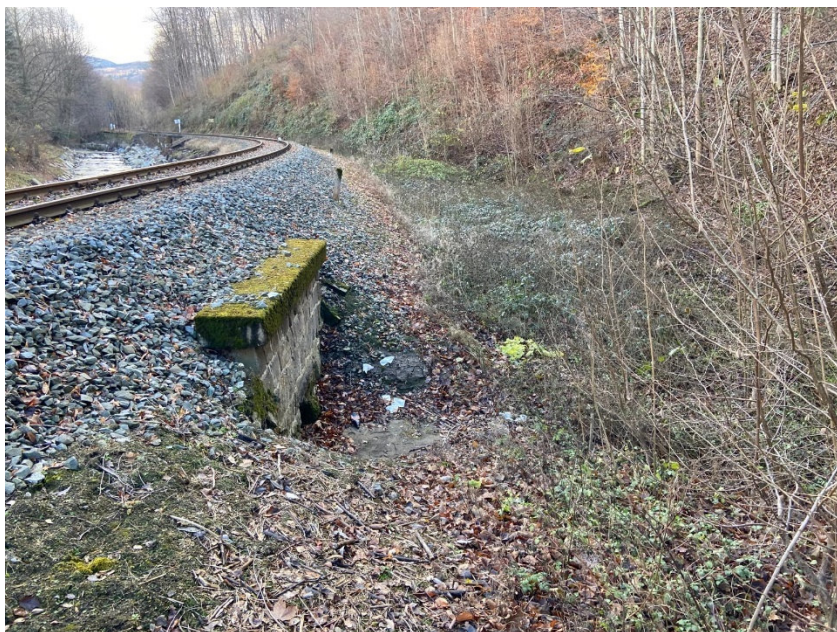
Obrázek 2 - propustek Žulová, evid. km 12,766 pohled na návodní stranu

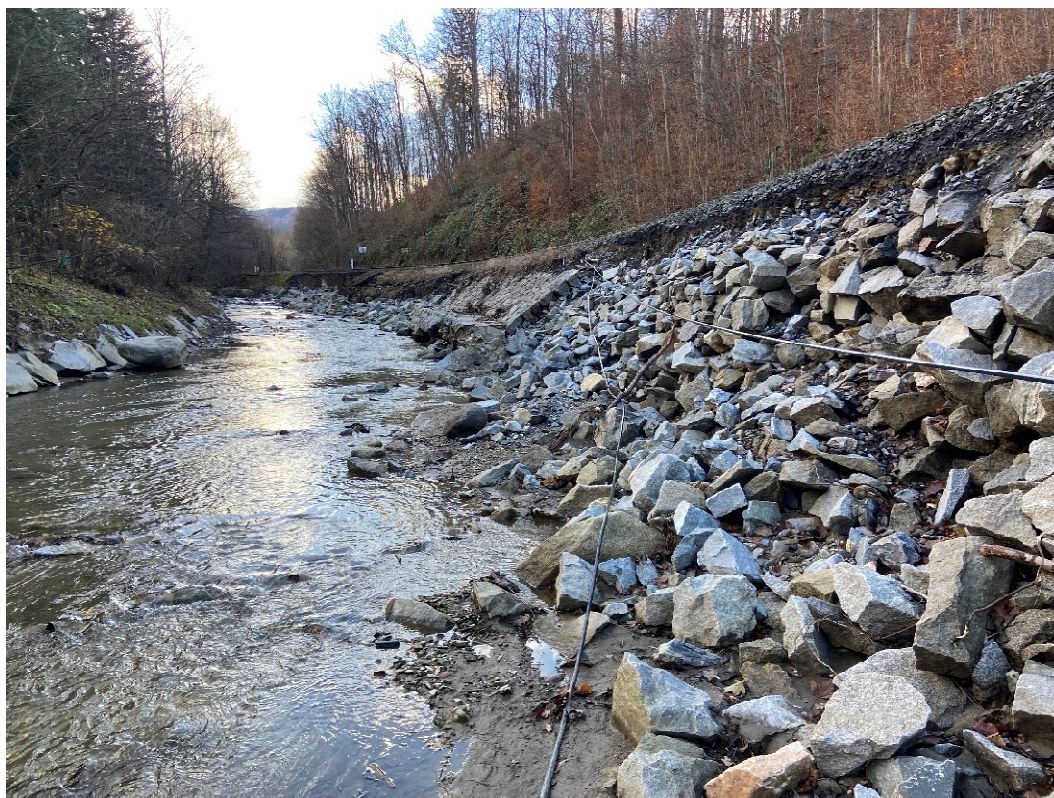
Problém nastává při zvýšených srážkových úhrnech, případně při výrazném tání sněhové pokrývky, kdy dochází k výraznému nárůstu průtoku ve Vidnávce a následně k postupnému zaplavitelování prostoru za dráhou formou zpětného vzdutí. Problematika se nedotýká zatápěného prostoru, ale opevnění výtoku z propustku, které je výrazně namáhanou dynamikou povodňového průtoku.

Obrázek 4 – poškozený násep, Žulová
