Protokol o podrobné prohlídce

mostního objektu provedené dle Vyhlášky Ministerstva dopravy č. 177/1995 Sb.
a předpisu Správy železnic SŽDC S5 Správa mostních objektů

TÚ 0761 Beroun-os.n. (mimo) – Rakovník (včetně)		DÚ 12 Roztoky u Křivoklátku – Lašovice		Evd. km 27,190
Objekt most	Úsek trati Širá trať	Vžitý název Roztoky Berounka		
Délka mostu 189,34 m	Počet otvorů 7	Počet kolejí 1	Elektrizace ne	
Objednatel Správa železnic, státní organizace OR Praha		Rychlost na mostě / traťová [km/h] 70/70		Traťová třída zatížení s přidruženou rychlostí C3-70
Návrh hodnocení stavebního stavu 2/2		Odpovědný pracovník vykonavatele Vít Šrámek		Rok podrobné prohlídky 2024

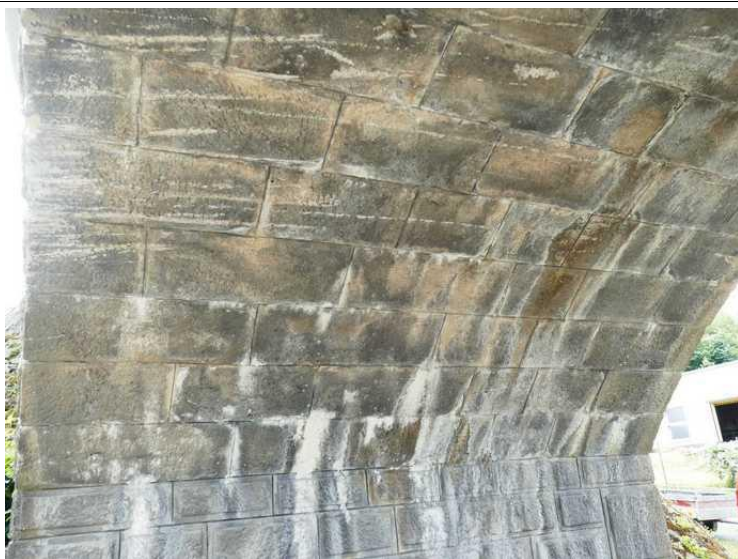
Foto č. 1

- Místy průsaky vody s výluhy pojiva a tvorbou vápenných krust (**viz foto č. 1**)
- Místy spárování popraskané, ojediněle vypadané
- Zdivo v plochách odřené od průjezdu vozidel – rýhy do hloubky až 20 mm (zejména vlevo nad P 01), (**viz foto č. 2**)

Konstrukce K 01:
Z podhledu, průsaky vody
s výluhy pojiva

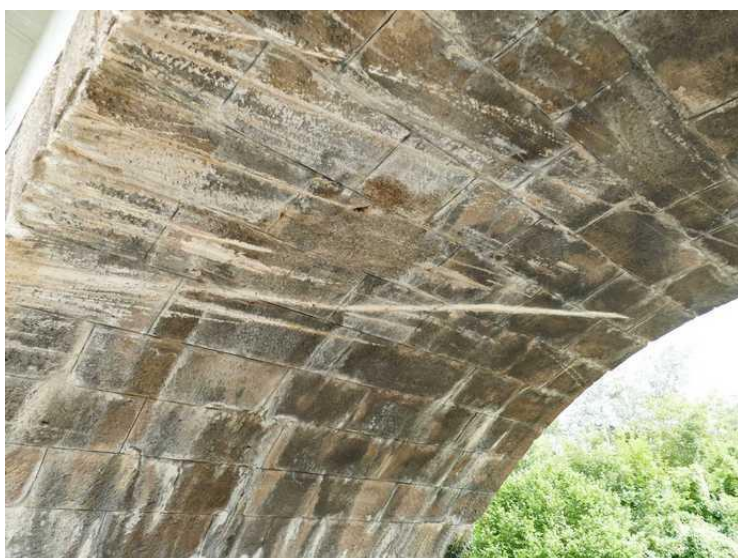
Foto č. 2

Konstrukce K 01:
Z podhledu, rýhy

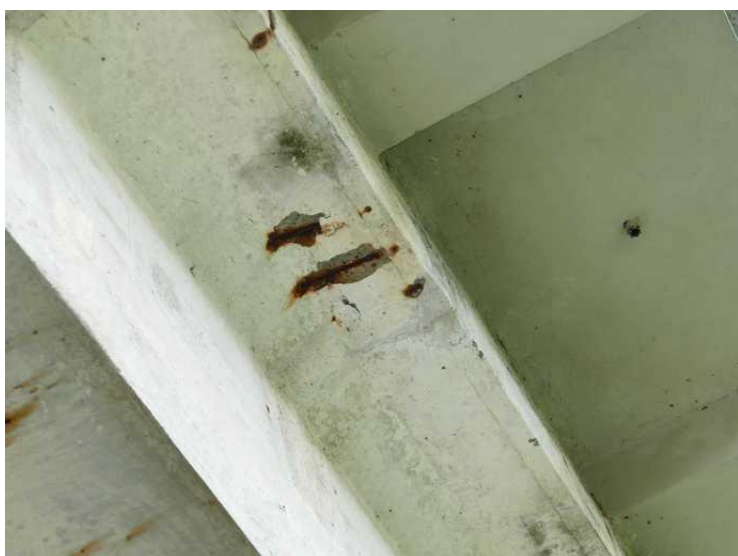
Foto č. 3

- Z podhledu obnažená výztuž z důvodu nedostatečného krytí výztuže s povrchovou korozi **(viz foto č. 3)**
- Z podhledu a u konzol zanesené ptačími hnízdy

Konstrukce K 02:
Z podhledu, obnažená výztuž s
korozí

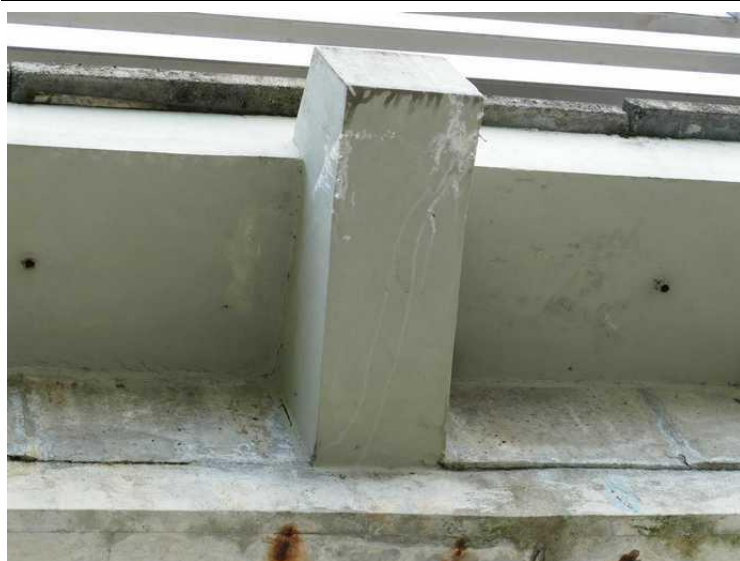
Foto č. 4

- Betonová konzole č. 2 a č. 4 trhlinka s výluhy pojiva a tvorbou vápenných krápníků **(viz foto č. 4)**

Konstrukce K 02:
Římsa vlevo, betonová
konzola trhliny s výluhy pojiva

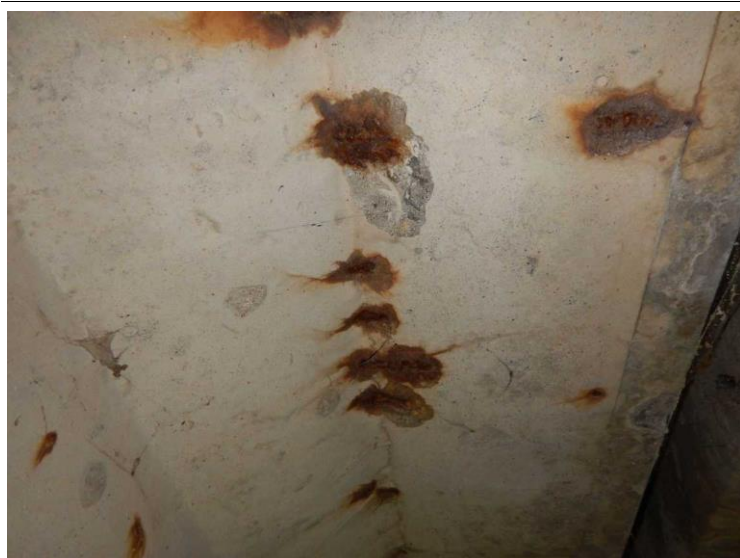
Foto č. 5

- Z podhledu obnažená výztuž z důvodu nedostatečného krytí výztuže s povrchovou korozi **(viz foto č. 5)**
- Z podhledu a u konzol zanesené ptačími hnízdy

Konstrukce K 03:
Z podhledu, obnažená výztuž s
korozí

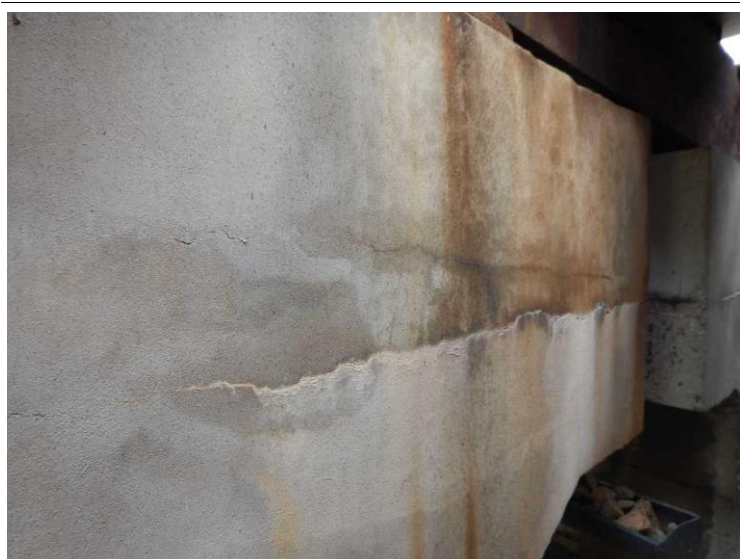
Foto č. 6

Konstrukce K 06:
Z čela na začátku, vodorovná
trhlina s výluhy pojiva

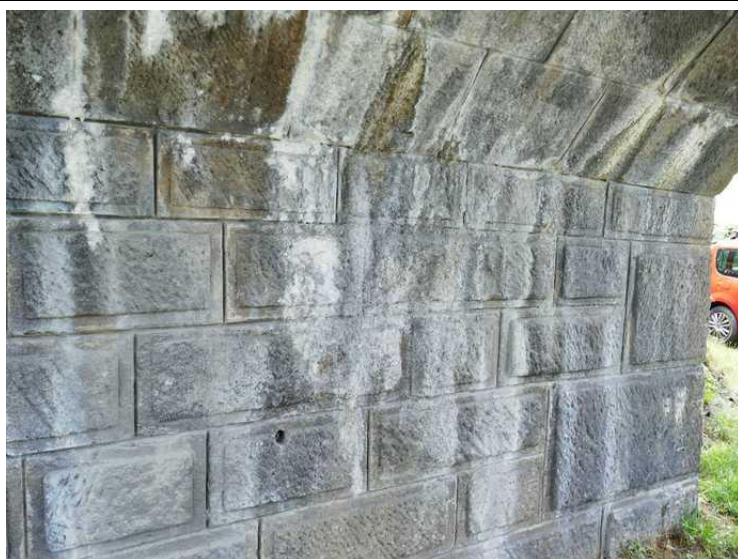
Foto č. 7

Opěra O 01:
Stékání výluh pojiva a zvětralé kameny

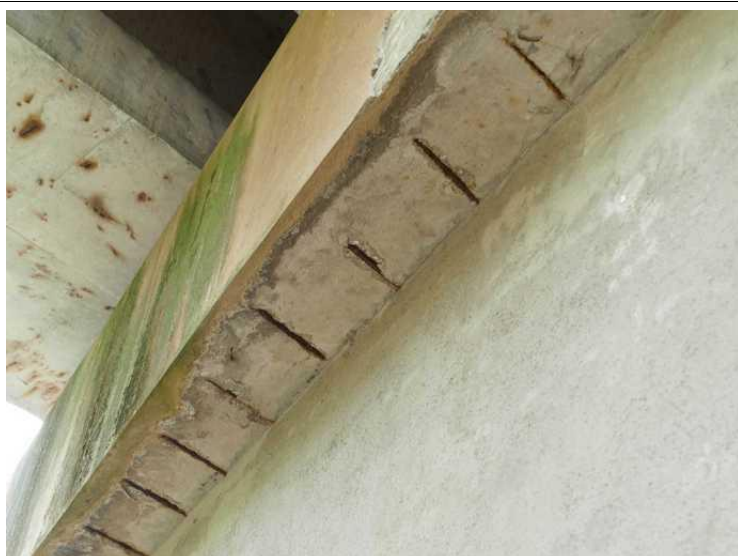
Foto č. 8

- Z podhledu vyložení degradace betonu → obnažená výztuž **(viz foto č. 8)**
- Horní hrany odštípnuté do hloubky 15 – 50 mm
- Povrchová úprava na lici vlevo v ploše 0,5 m² odpadá
- Betonová vrstva úpravy horní plochy úložného prahu a zároveň vrstva zalití ložisek vlevo popraskaná, prasklá, odfouklá, části vrstvy odpadaná v délce až 1,40 m a v celé ploše délky
- Z čela vlevo i vpravo na styku se závěrnou zdí vodorovná trhlina šířky 0,1 mm na celou šířku, vpravo s výluhy pojava
- 2 x svislá trhlina šířky 0,2 mm na celou výšku

Pilíř P 01:
Úložný práh, z podhledu
obnažená výztuž s korozí

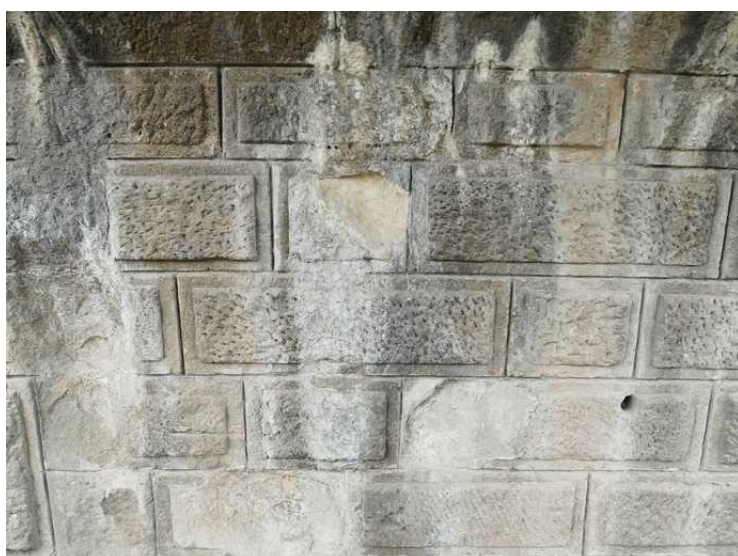
Foto č. 9

Pilíř P 01:
V otvoru č. 1, zvětralé kameny

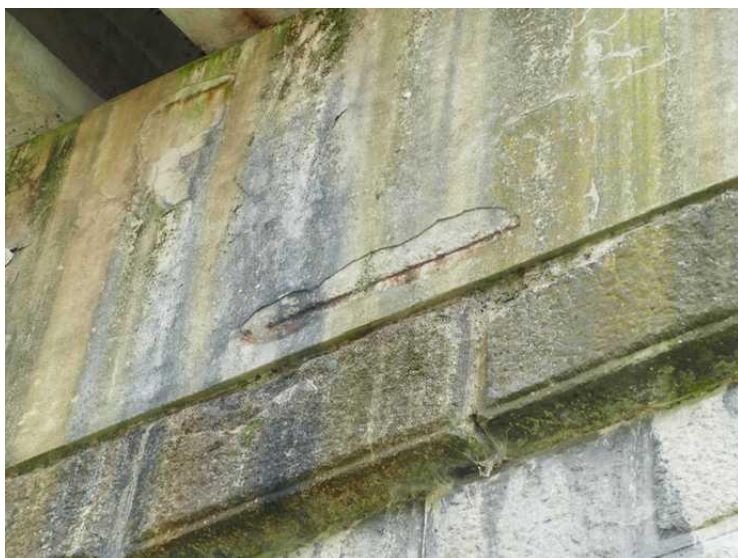
Foto č. 10

- Místy příčné trhliny šířky až 0,4 mm
- Betonová vrstva úpravy místy trhliny s výluhy pojiva a silně vzdutá + opadáva a hrozí další odpadnutí – místy obnažená korozní výztuž **(viz foto č. 10)**
- Z čela oboustranně svislá trhlina na celou výšku s výluhy pojiva

Pilíř P 05:
Úložný práh, povrchová úprava
odpadlá s obnaženou výztuží

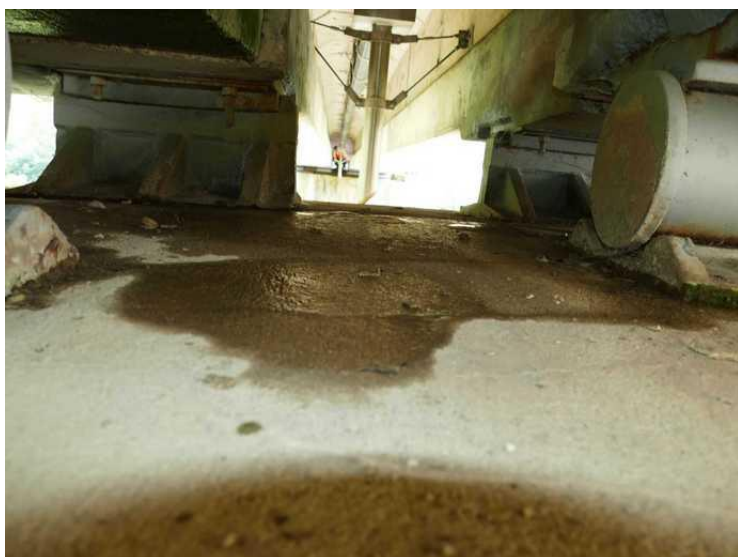
Foto č. 11

- Betonová vrstva úpravy místy trhliny s výluhy pojiva + opadává – místy obnažená korozní výztuž
- Místy všesměrně nepravidelné smršťovací trhliny v povrchové úpravě, šířky do 0,1 mm
- Úložný práh ložisek zanesený
- Stékání vody po úložném prahu – výskyt mikroflór → drží se voda **(viz foto č. 11)**

Pilíř P 06:
Stékání vody → drží se voda

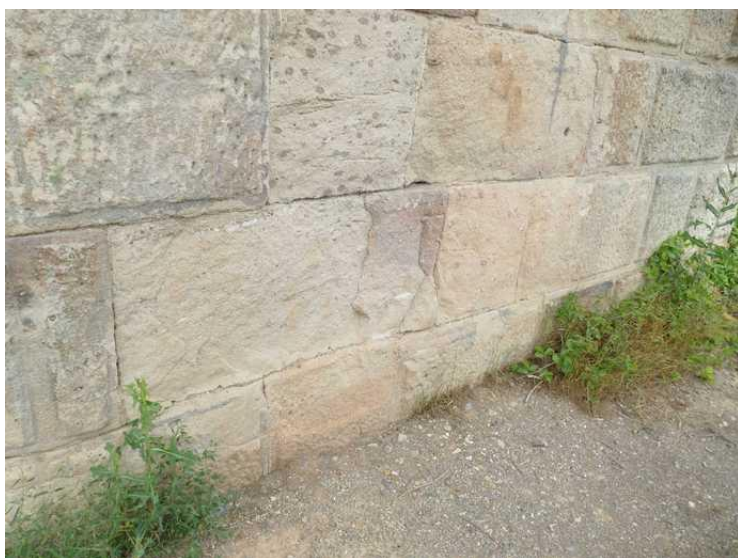
Foto č. 12

Opěra O 02:
Zvětralé kameny
