Protokol o podrobné prohlídce

mostního objektu provedené dle Vyhlášky Ministerstva dopravy č. 177/1995 Sb.
a předpisu Správy železnic SŽDC S5 Správa mostních objektů

| TÚ 1504 Praha-Běchovice (mimo) - Praha-Malešice (mimo) | | DÚ 02 Praha Běchovice - Praha Malešice | | Evd. km 3,796 |
| Objekt most | Úsek trati Širá trať | Vžitý název ul. Nedokončená | | |

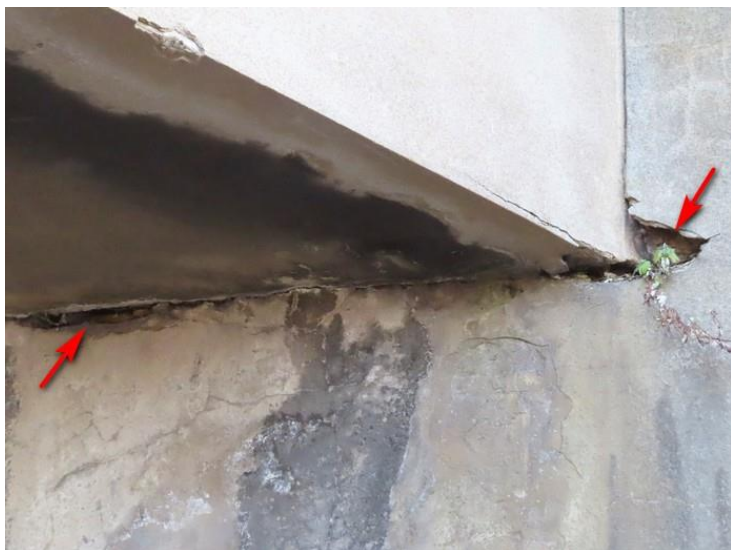
Foto č. 1

- Uložení (nad O 01 a O 02): z důvodu úplného zakrytí není možné objektivně posoudit. Patrné jsou pouze silné průsaky v místech ložných spár (viz foto č. 1, 5), nad O 01 vlevo jsou od průsaku navazující poruchy ve spodní stavbě (viz foto č. 1).

- Opěra: z čela vlevo (pod uložením NK) je od průsaku odpadlá povrchová úprava, obnažený beton lokálně degraduje do hl. až 80 mm (viz foto č. 1).
Z čela, ve střední části, je povrchová úprava rozpraskaná a vzdutá (při oklepu zní dutě) včetně stop po průsaku, v ploše 0,50 m² je odpadlá.
Z líce vpravo je povrchová úprava nepravidelně popraskaná a vzdutá, v horní části odpadlá, poruchy jsou následkem průsaků v dilatační spáře.
Římsy opěry:
 - Vlevo: z čela a shora, jsou šikmé trhliny, rozevření 1,0 mm, hrozí odpadnutí hrany.
Z líce (na konci) je rozpraskaná povrchová úprava a lokální degradace betonu.
 - Vpravo: shora je rozevření příčné dilatační spáry až 5 mm.

- Degradace betonu dříku z čela vlevo (od průsaku v ložné spáře NK).
- Odpadlá povrchová úprava z líce vpravo (od průsaku ve svislé dilatační spáře NK).
- Rozpraskaná povrchová úprava a šikmá trhлина v římse opěry vlevo.
- Degradace betonu v hraně křídla vlevo.
- Poruchy křídla vpravo (od průsaku ve svislé dilatační spáře NK).

K 01 - ložná spára nad O 01 vlevo, stopy po silném průsaku s následným rozvíjením poruch v dřívku opěry.

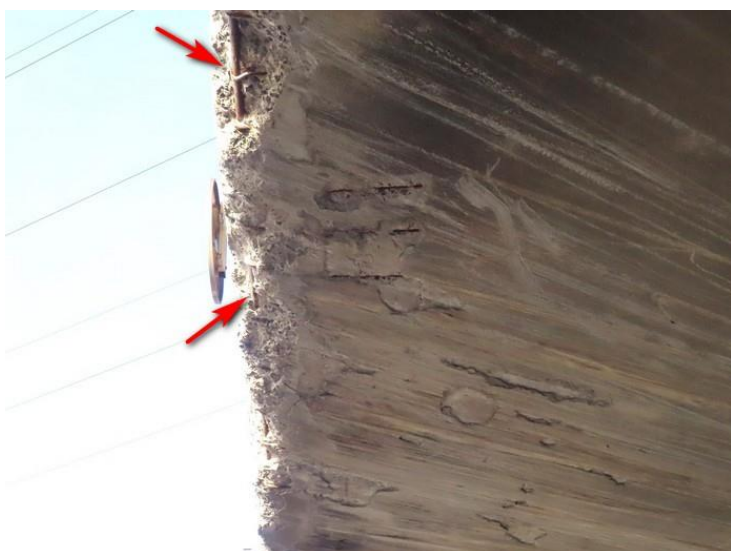
Foto č. 2

- Otvor č. 2: z podhledu je **levá hrana poškozená od nárazů do hl. 100 mm** (viz foto č. 2) v dl. 3,0 m, v místě poruchy jsou obnaženy krajní pruty výztuže NK.
Z podhledu (převážně u pravé hrany) je odpadá povrchová úprava z důvodu nedostatečného krytí výztuže, obnažená armatura koroduje.
Z podhledu (v pravé hraně) je poškozená od nárazů do hl. až 50 mm.
Z podhledu je v celé šířce odřena od provozu pod objektem.
Z podhledu, ve střední části, je povrchová úprava odpadá v ploše cca 4,50 m², navazující **povrchová úprava je vzdutá a hrozí odpadávaní** fragmentů (viz foto č. 3) na frekventovanou komunikaci.
Z podhledu, v podélné dilatační spáře, jsou stopy po průsaku, beton v hranách degraduje do hl. 20 mm. Místy se z dilatační spáry mírně vysouvá asfaltový pás.
Z líce vlevo jsou v povrchové úpravě svislé trhliny v celé výšce, rozevření 0,2 mm, u dolní hrany je povrchová úprava odpadá.
Z líce vpravo je povrchová úprava u dolní hrany místy odpadá nebo vzdutá, včetně patrného nedostatečného krytí výztuže.

K 01 - levá hrana nad otvorem č. 2, silně poškozená od nárazů včetně obnažení a koroze prutů výztuže.

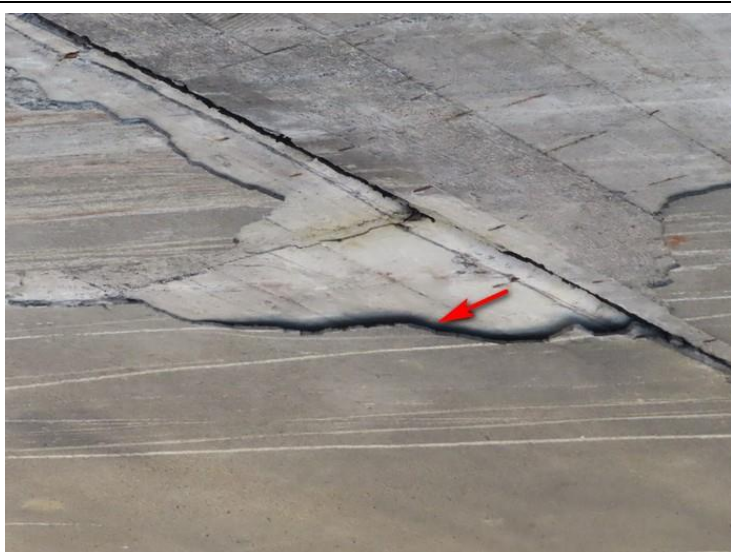
Foto č. 3

K 01 - z podhledu v otvoru č. 2 (u dilatační spáry) vzduť a odpadávající povrchová úprava.

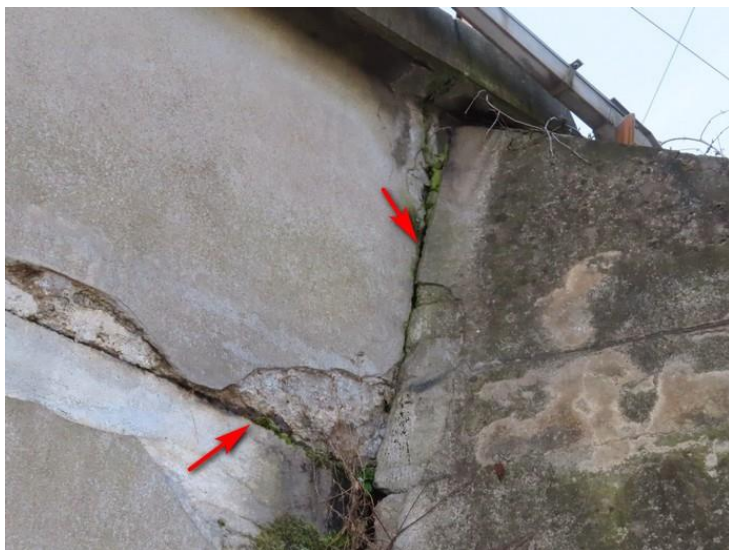
Foto č. 4

Z líce vpravo, v místě svislé dilatační spáry (nad O 02) je patrný průsak, povrchová úprava je v dolní hraně odpadá včetně degradace betonu (viz foto č. 4). Od průsaku navazují poruchy ve spodní stavbě.

K 01 - z líce vpravo nad O 02, průsak ve svislé dilatační spáře s následným rozvíjením poruch.

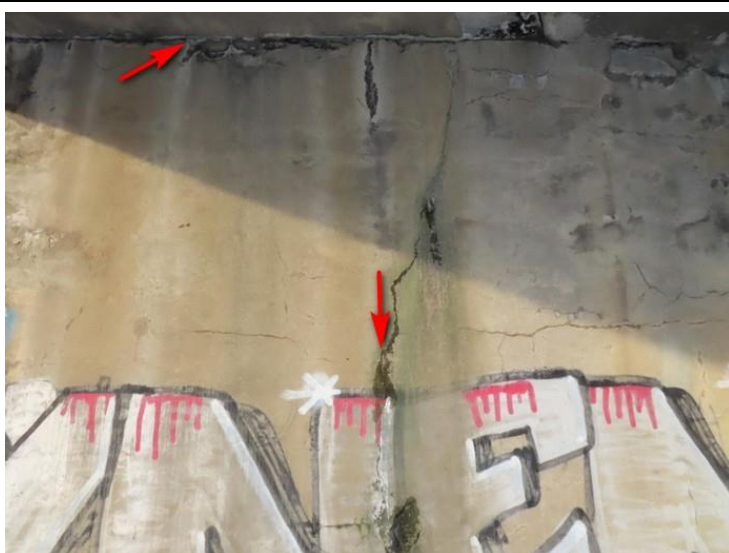
Foto č. 5

- Opěra: z čela, od průsaků v ložné spáře, beton v horní hraně degraduje.
Z čela ve vzdálenosti 6,20 m (zleva) je svislá trhlina v celé výšce, rozevření až 10 mm (v dolní části) v celé výšce dříku, v místě poruchy jsou patrné průsaky (viz foto č. 5, 6).
Z čela je povrchová úprava nepravidelně popraskaná s průsaky, v dolní části (do v. 0,30 m) je odpadlá v celé šířce opěry.
Z líce vpravo, v horní části, vzdutá povrchová úprava od průsaku v dilatační spáře, v místě poruchy počíná vzrůstat náletová dřevina.
Římsy opěry:
 - Vlevo: u dolní hrany beton degraduje do hl. až 90 mm, v šířce 350 mm.
 - Vpravo: shora je rozevření příčné dilatační spáry až 5 mm.

- Degradace betonu v horní části dříku z čela (od průsaku v ložné spáře NK).
- Svislá trhлина s průsaky ve střední části dříku opěry.
- Odpadlá povrchová úprava z líce vpravo (od průsaku ve svislé dilatační spáře NK).
- Degradace betonu v římse opěry vlevo.
- Všesměrné trhliny v celé ploše křídla vlevo.
- Poruchy křídla vpravo (od průsaku ve svislé dilatační spáře NK).

O 02 - z čela ve střední části, průsak v ložné spáře NK (nahore) a svislá trhлина v celé výšce dříku.

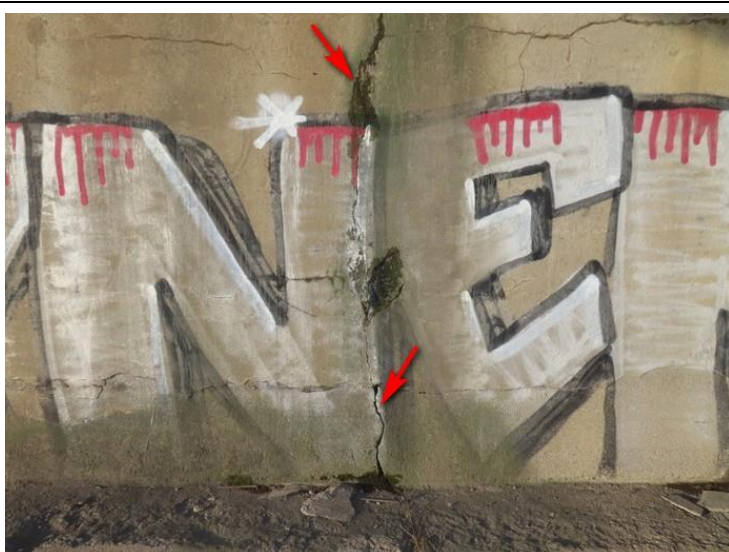
Foto č. 6

O 02 - z čela ve střední části, svislá trhлина (v dolní části, detail) s patrnými průsaky a rozevřením až 10 mm.
