# Protokol o podrobné prohlídce

mostního objektu provedené dle Vyhlášky Ministerstva dopravy č. 177/1995 Sb.  
a předpisu Správy železnic SŽDC S5 Správa mostních objektů

<b>TÚ 0901</b> Praha hl.n. (mimo) – Turnov (mimo (odb. Skály jen část)		<b>DÚ 38</b> Loukov u Mnichova Hradiště - Příšovice		<b>Evd. km</b> <b>98,045</b>
<b>Objekt</b> most	<b>Úsek trati</b> Širá trať	<b>Vžitý název</b> Svijanský 2		
<b>Délka mostu</b> 110,50 m		<b>Počet otvorů</b> 2	<b>Počet kolejí</b> 1	<b>Elektrizace</b> ne
<b>Objednatel</b> Správa železnic, státní organizace OR Praha		<b>Rychlost na mostě / traťová [km/h]</b> 70/100		<b>Traťová třída zatížení s přidruženou rychlostí</b> C3 - 100
<b>Návrh hodnocení stavebního stavu</b> <b>2/2</b>		<b>Odpovědný pracovník vykonavatele</b> Jindřich Bartoš		<b>Rok podrobné prohlídky</b> 2024

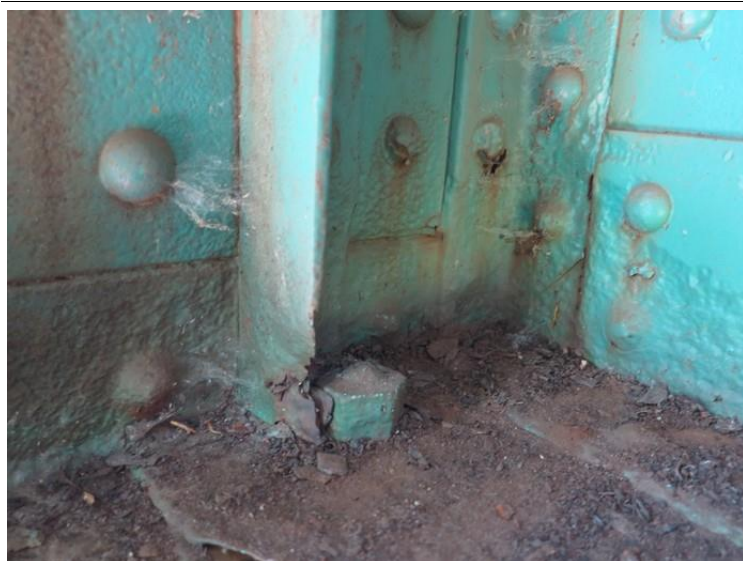
- Hlavní nosníky – dolní pasové úhelníky korozně oslabené o 1 mm až 3 mm (viz foto č. 1).  
Hlavy nýtů dolních úhelníků jednotlivě korozně oslabené max o 1/3 tl.  
Vnitřní svislé výztuhy a úhelníky nad O 01 jsou v dolní části silně oslabeny korozi (viz foto č. 1).  
Dolní spojovací desky (pod svislicemi) mají hrany korozně oslabené do ostra.  
Mezi úhelníky diagonál narůstá štěrbinová koroze.  
Svislice v dolní části, v místě zanesení nečistotami korozně oslabené o 1 až 3 mm.  
Horní pásnice jsou bez patrných poruch.

Foto č. 1  
K 01 – hlavní nosník vpravo  
nad O 01, korozní oslabení  
svislé výztuhy a dolního  
úhelníku

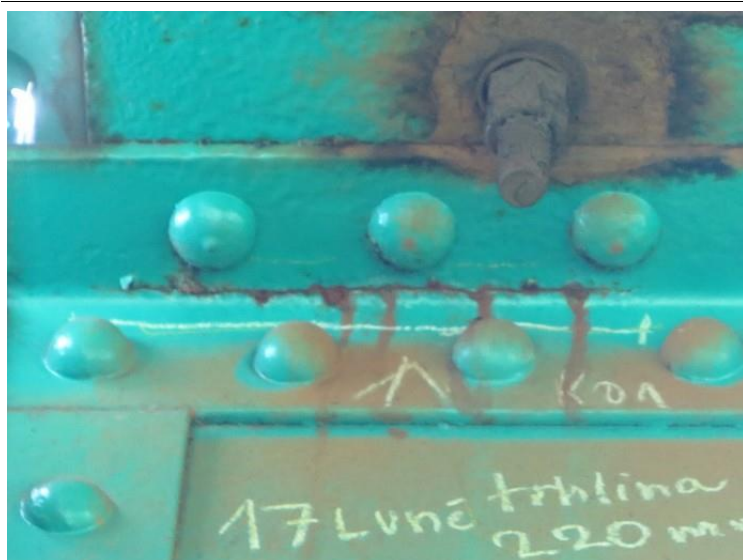
- Pole č. 17 – v krajní části podélníku vlevo v místě pod poslední mostnicí na vnější straně podélníku ve vodorovné přírubě krčního úhelníku horního pásu trhlina rovnoběžná s vodorovnou osou podélníku v délce 220 mm, pod mostnicí č. 77 (viz foto č. 2).

Foto č. 2  
K 01 – podélník vlevo, pole  
17, vnější část, trhлина  
v horním úhelníku

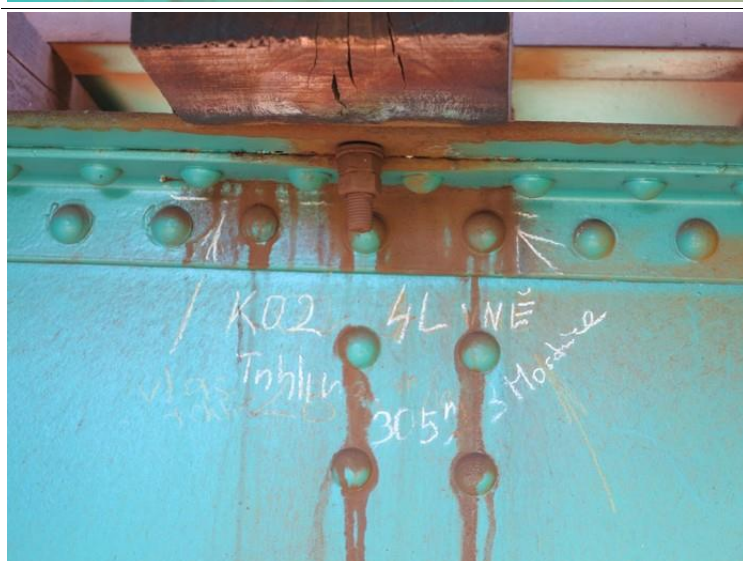
- Pole č. 4 – uprostřed příhrady na vnější straně podélníku vlevo v místě pod mostnicí č. 17 v příhradě ve vodorovné přírubě krčního úhelníku horního pásu trhlina rovnoběžná s vodorovnou osou podélníku délky 305 mm, jeden z konců trhliny rozvětvený, patrný přechod do průřezu vodorovné příruby směrem k pásovému nýtu (viz foto č. 3), a na vnitřní straně uprostřed podélníku vlevo na horním pásu ve spoji krčního úhelníku s pásnicí a zároveň s vodorovným styčnickovým plechem mostovkového ztužení 1 nýt uvolněný.

Foto č. 3  
K 02 – podélník vlevo,  
pole 4, vnější část, trhлина  
v horním úhelníku

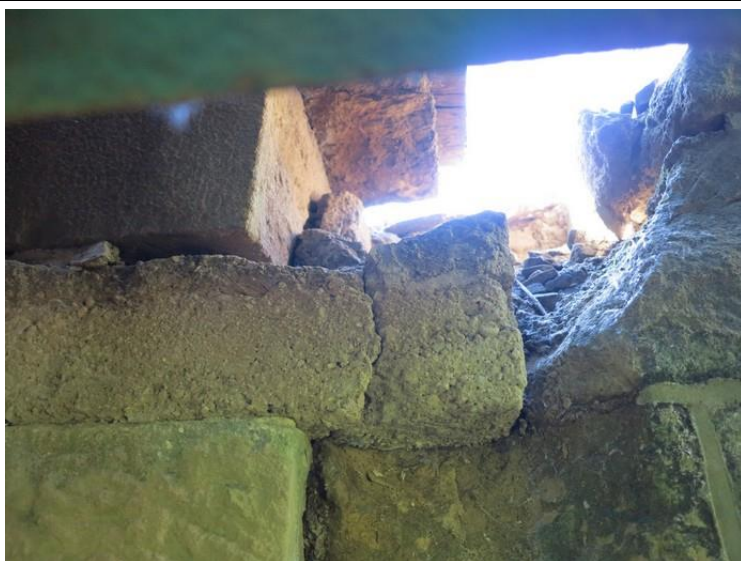
- Vypadlé a vysunuté kvádry závěrné zdi, včetně degradace kvádrů.
- Vypadané spárování, místy ze spár nárůst vegetace.
- Degradace a trhliny v římse křídla vlevo.
- Degradace a trhliny v římse křídla vpravo.

**Foto č. 4**  
**O 01 - závěrná zed' vlevo,**  
**vypadlé kvádry**

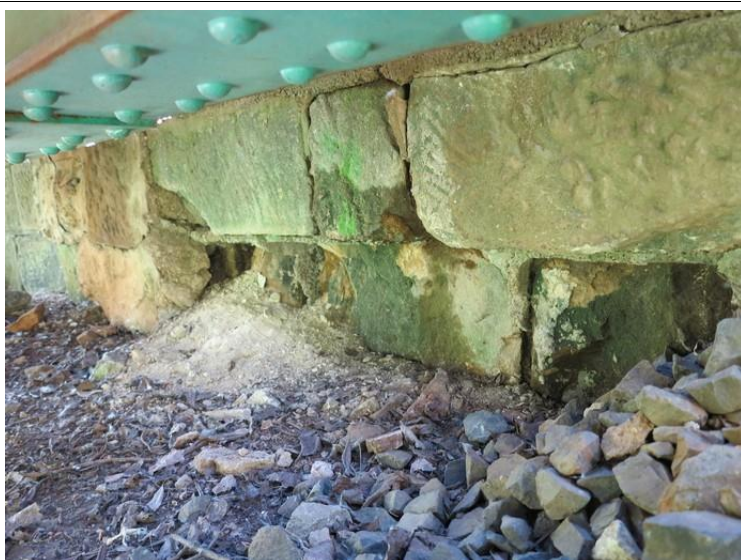
- Opěra: jednotlivé kameny popraskané nebo prasklé a spárování ojediněle popraskané, místy vypadané, ve spárách místy nárůst drobné vegetace.
- Úložný práh: horní plocha místy zanesená spadaným štěrkem a kamením, jinak bez patrných poruch.
- Závěrná zeď: **vlevo v horní části zcela vypadlé kvádry na ploše 400x400x300 mm v tomto místě propadává štěrk, pod vypadlými kvádry zdivo rozvolněné a kvádry se vysouvají o 50 mm** (viz foto č. 4).  
Ve střední horní části pod pozednicí mezi horními kvádry a dobetonávkou degradace do hloubky až 100 mm.  
Ve střední dolní části degradace kvádrů do hloubky až 150 mm (viz foto č. 5).  
Vpravo v horní části se zdivo rozvolňuje s degradací do hloubky 200 mm.

**Foto č. 5**  
**O 01 - závěrná zed'**  
**degradace kvádrů ve střední**  
**části**

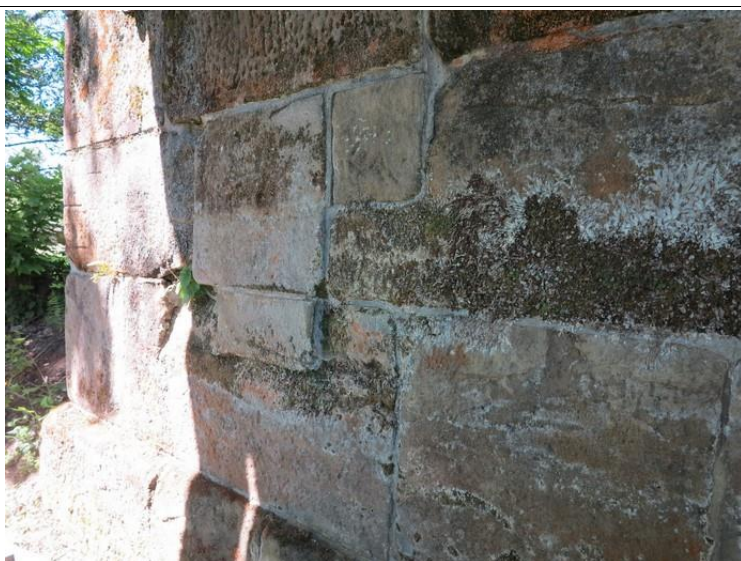
- Dřik opěry: jednotlivé kameny popraskané nebo prasklé,  
Spárování ojediněle popraskané, vlevo místy vypadané, ve spárách místy nárůst drobné vegetace.  
Vlevo degradace kvádrů do hloubky 50 mm (viz foto č. 6).
- Úložný práh: horní plocha místy zanesená spadaným štěrkem a kamením
- Závěrná zeď: jednotlivé kameny popraskané, prasklé s degradací jednotlivých kamenů do hloubky cca 20 mm a spárování místy popraskané, v malých plochách vypadané.

**Foto č. 6**  
**O 02 - degradace kvádrů**
