# Protokol o podrobné prohlídce

mostního objektu provedené dle Vyhlášky Ministerstva dopravy č. 177/1995 Sb.  
a předpisu Správy železnic SŽDC S5 Správa mostních objektů

<b>TÚ 0901</b> Praha hl.n. (mimo) – Turnov (mimo (odb. Skály jen část)		<b>DÚ 38</b> Loukov u Mnichova Hradiště - Příšovice		<b>Evd. km</b> <b>98,184</b>
<b>Objekt</b> most	<b>Úsek trati</b> Širá trať	<b>Vžitý název</b> Svijanský 3		
<b>Délka mostu</b> 40,10 m		<b>Počet otvorů</b> 1	<b>Počet kolejí</b> 1	<b>Elektrizace</b> ne
<b>Objednatel</b> Správa železnic, státní organizace OR Praha		<b>Rychlost na mostě / traťová [km/h]</b> 70/100		<b>Traťová třída zatížení s přidruženou rychlostí</b> C3 - 100
<b>Návrh hodnocení stavebního stavu</b> <b>2/2</b>		<b>Odpovědný pracovník vykonavatele</b> Jindřich Bartoš		<b>Rok podrobné prohlídky</b> 2024

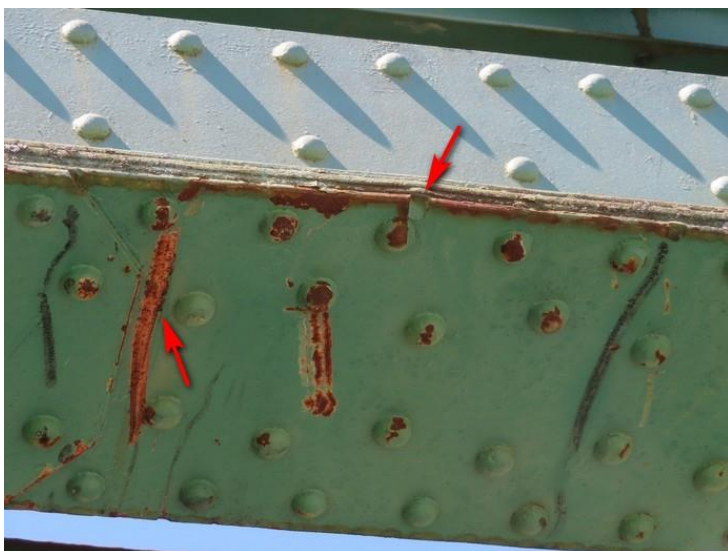
Foto č. 1

- Dolní pásnice: v poli č. 5 vpravo vryp do hl. 10 mm včetně dalších menších vrypů a odření od podjíždění (viz foto č. 1).  
V poli č. 7 vlevo, je vnější hrana mírně poškozená od podjíždění.  
V poli č. 8 vlevo (u příčnicku č. 8) je vnější hrana mírně poškozená od podjíždění.  
V poli č. 8 vpravo je vnější hrana vyhnutá nahoru od nárazu, porucha kryta nátěrem.  
Stav PKO hl. nosníků: nátěr poškozen  $\leq 1$  % (Ri 3).

K 01 - hlavní nosník, dolní pásnice, mostní pole č. 5 vpravo, poškození od nárazů vozidel.

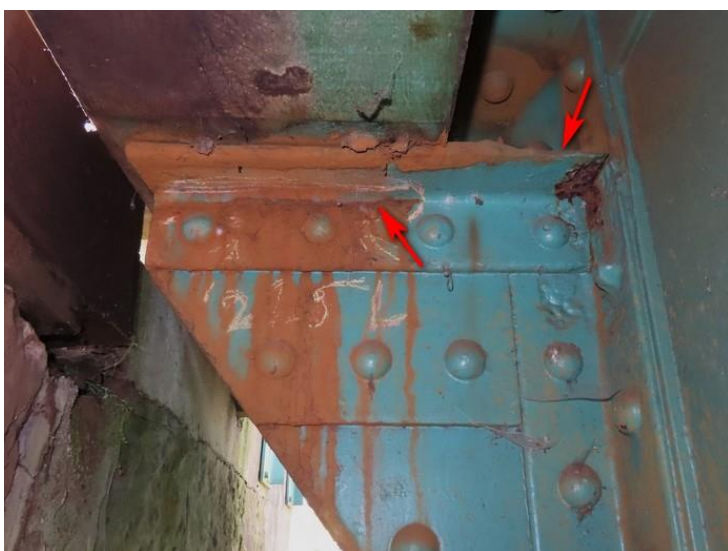
Foto č. 2

- Podélníky: konzole podélníku (nad O 01) vlevo, má z vnitřní strany v horním úhelníku, podélnou trhlinu v délce 225 mm (viz foto č. 2) a dále je tato příruba (u napojení na příčník) silně oslabena korozí až o 3 mm s okraji do ostra. Nad O 01 vpravo je bez patrných poruch. Podélníky mají shora, v polích č. 2, 3, 8, 9, jednotlivé nýty nedostatečně dotažené (při oklepu se chvějí). Na stojiny jednotlivých podélníků vytékají pod horními pasovými úhelníky korozní zplodiny.  
Konzole podélníků nad O 02 jsou bez patrných poruch.  
Stav PKO podélníků: nátěr poškozen  $\leq 1$  % (Ri 3).

K 01 - konzole podélníku nad O 01 vlevo, podélná trhлина a korozní oslabení.

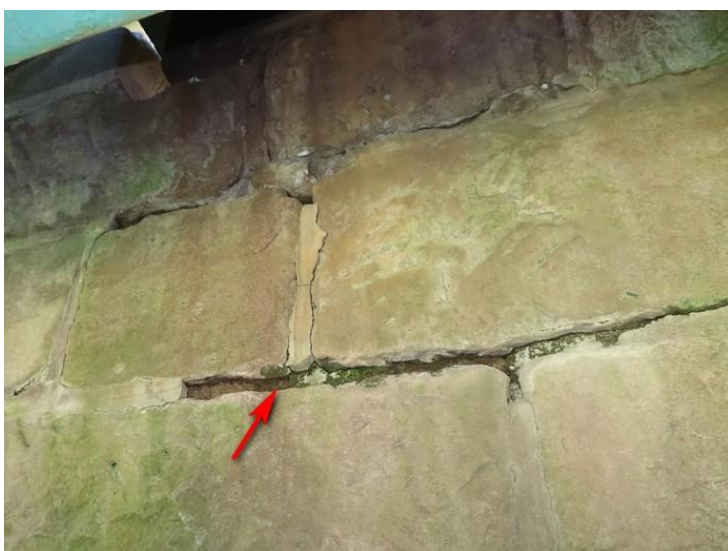
Foto č. 3

- Opěra: z čela místy vypadané spárování, převážně v horní části.
- Úložné kvádry: z čela místy vypadané pojivo vnitřních spár.
- Závěrná zeď: z čela místy vypadané spárování, převážně v horní části (viz foto č. 3), hrozí rozvíjení poruchy od poruch v železničním svršku (viz níže).

- Vypadané spárování v horní části (pod pozednicí) závěrné zdi.

O 01 - závěrná zed', horní část (pod pozednicí), vypadané spárování.

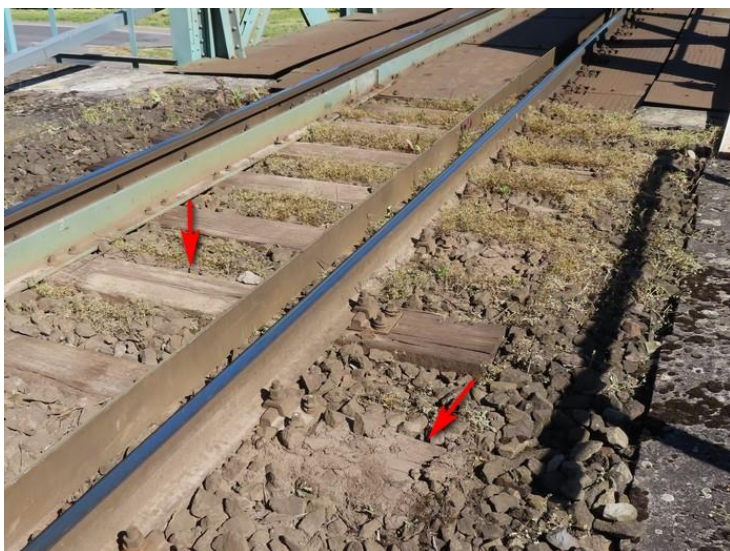
Foto č. 4

- Železniční svršek (před a za NK): **kolejové lože** je v obou předpolích **silně bahnité** (viz foto č. 4) a nedostatečně podbité (viz foto č. 4). Silné poklesy kolejového roštu při průjezdu vlaku. Dřevěné prážce jsou podélně popraskané a jednotlivě silně hnilé.
- Držebnost upevňovadel: na začátku mostu nejsou jednotlivé svěrky a vrtule dostatečně utaženy.
- Mostnice: vlevo mostnice č. 11, 14, 21, 22, 23, 25, 26, 27, 31, 32, 33, 35, 41, 43, 44, 45, 53 jsou shora silně nahnílé.  
Vpravo mostnice č. 21, 25, 42, 48 jsou shora silně nahnílé (viz foto č. 5).
- Pozednice: obě pozednice jsou bez patrných poruch.

Železniční svršek: předpolí před O 01, bahnité kolejové lože a nedostatečně podbitý kolejový rošt (při průjezdu vlaku pruží).

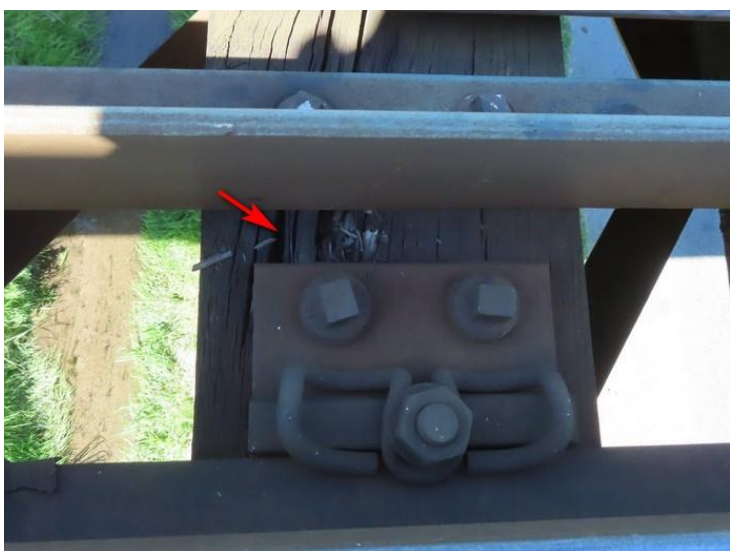
Foto č. 5

Železniční svršek: mostnice č. 21 vpravo, shora silně hnilá.

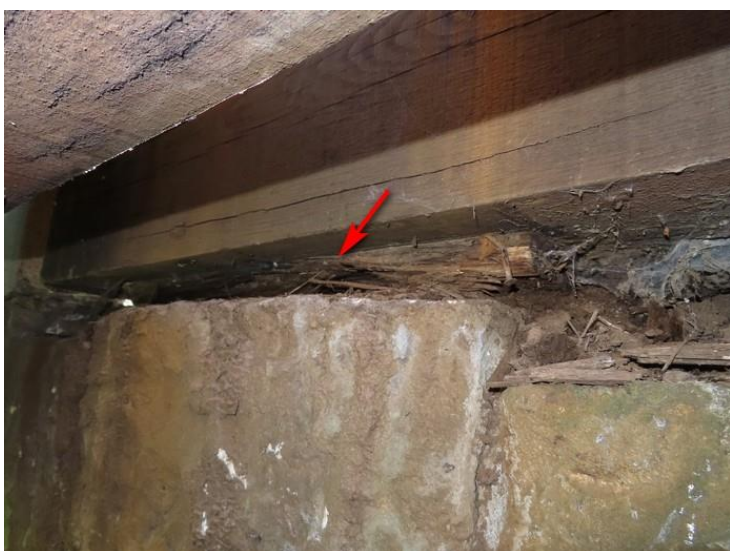
Foto č. 6

**Nad O 01** jsou **obě dřevěné podložky** pod pozednicí jsou **vyhnilé** (viz foto č. 6), při rozvíjení poruchy hrozí, že rázy z pozednice budou zhoršovat stavební stav zdiva závěrné zdi.

Železniční svršek: pozednice nad O 01, vyhnílé dřevěné podložky, možnost rozvíjení poruchy do závěrné zdi.
