ZÁPIS O MIMOŘÁDNÉ PROHLÍDCE

mostu, vykonané v Karlových Varech a Ústí nad Labem ve dnech 3. 2. 2025 a 17. 02. 2025. Mimořádná prohlídka je provedena ve smyslu předpisu SŽDC S5 Správa mostních objektů, čl. 80

Most v ev. km 1,007

Mimořádná prohlídka mostu v km 1,007 – Karlovy Vary

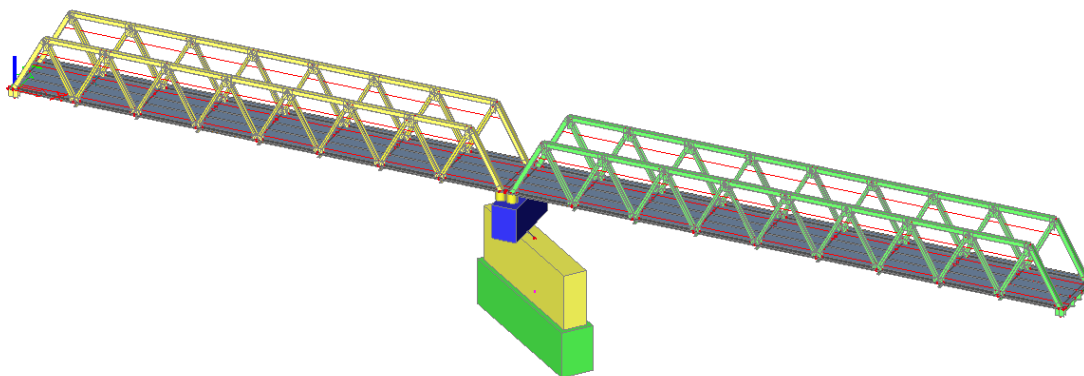
Statickým posouzením nosné ocelové konstrukce při uvažování brzdných a rozjezdových sil byly zjištěny nevyhovující prvky na nosné konstrukci, a to krajní diagonála a krajní dolní pás u pevného ložiska namáhaných vlivem svislé excentricity ložiska ohybovým momentem od brzdných a rozjezdových sil.

Zatížitelnost krajní diagonály u NK1 nad pevnými ložisky (pilíř) $Z_{LM71} = 0,45$

Zatížitelnost krajní diagonály u NK2 nad pevnými ložisky (pilíř) $Z_{LM71} = 0,34$

Konstrukce je při uvažování brzdných a rozjezdových sil vlivem nízké zatížitelnosti pro TTZ C2/55 nepřechodná.

- Zajistit zadání projektu na opravu mostu, který bude obsahovat realizaci PKO, vložení dodatečných podélně pevných ložisek pod podélníky a krajní příčník na pilíři. Rozsah zadání musí obsahovat i zesílení pilíře pomocí mikropilot, sanaci degradovaných železobetonových ploch a přespárování kamenného zdiva pilíře.

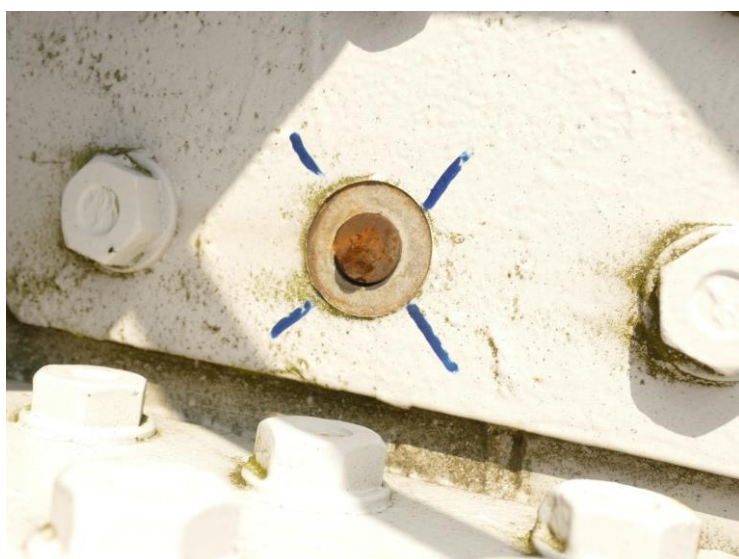
Foto č. 3

- Vpravo v dolní části 16. diagonály utržená hlava VP šroubu (viz foto č. 3)

Konstrukce K 02:
hlavní nosník vpravo – utržená
hlava VP šroubu v dolní části
16. diagonály

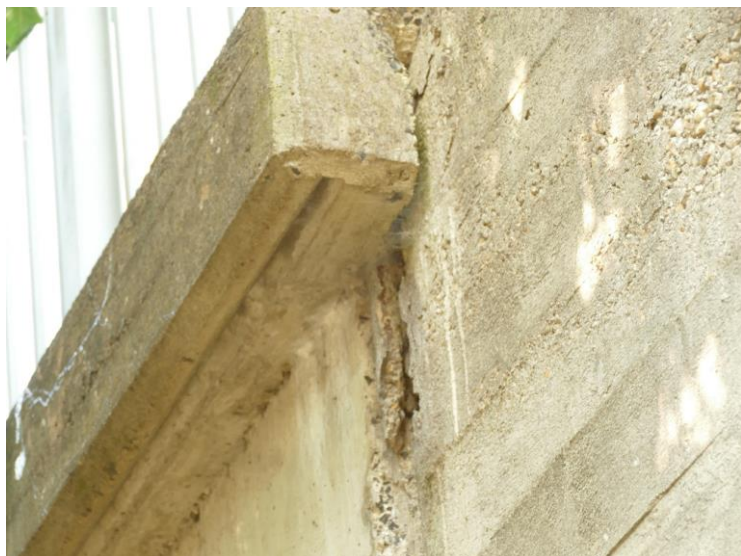
Foto č. 4

- Křídlo odtržené od opěry, šířka trhliny až 20 mm, v horní části vykloněné od osy koleje až o 15 mm (viz foto č. 5)
- Na začátku křídla na horní ploše římsy šikmá trhlina šířky až 4 mm, odtržený vnitřní roh římsy

Opěra O 01:
křídlo vpravo – odtržené a
vykloněné od osy koleje

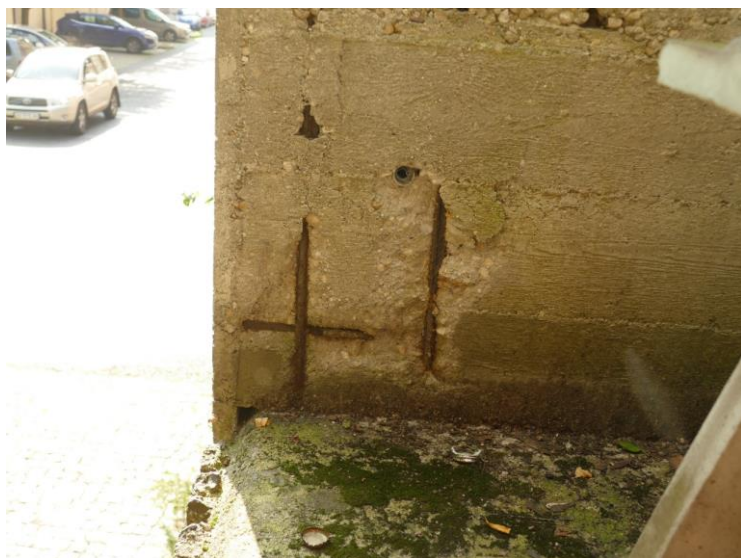
Foto č. 5

- Na horní ploše příčná smršťovací trhlina, šířky 0,2 mm (viz pozednice č. 1)
- Vpravo na boční stěně místy obnažené pruty výztuže s korozí (viz foto č. 4)

Opěra O 01:
závěrná zed' – obnažená výztuž
s korozí na pravé boční stěně

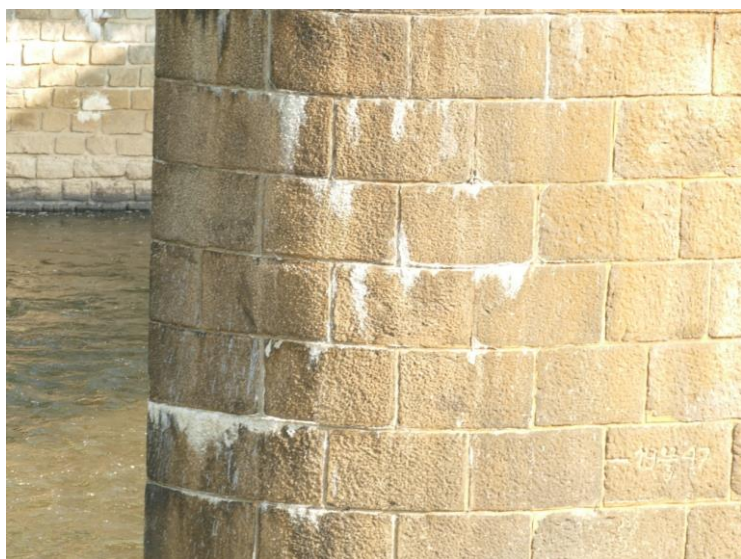
Foto č. 6

Pilíř P 01:
dřík – průsaky vody s výluhy
pojiva

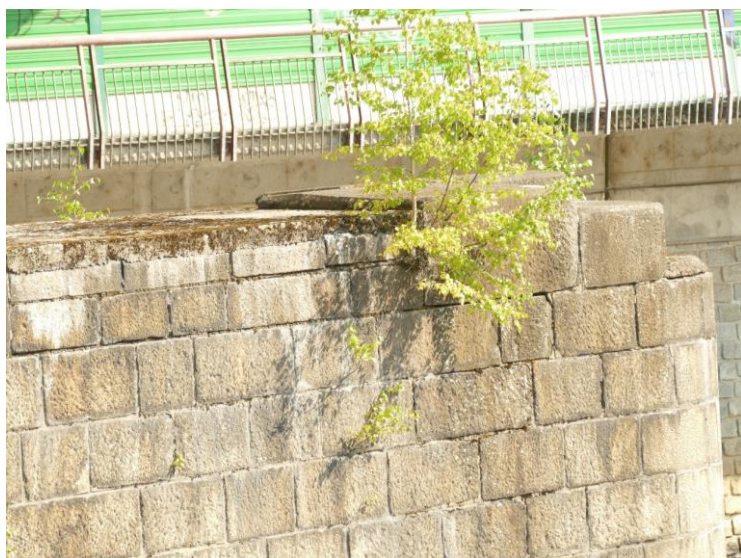
Foto č. 7

Pilíř P 01:
dřík – vypadané spárování,
nárůst vegetace

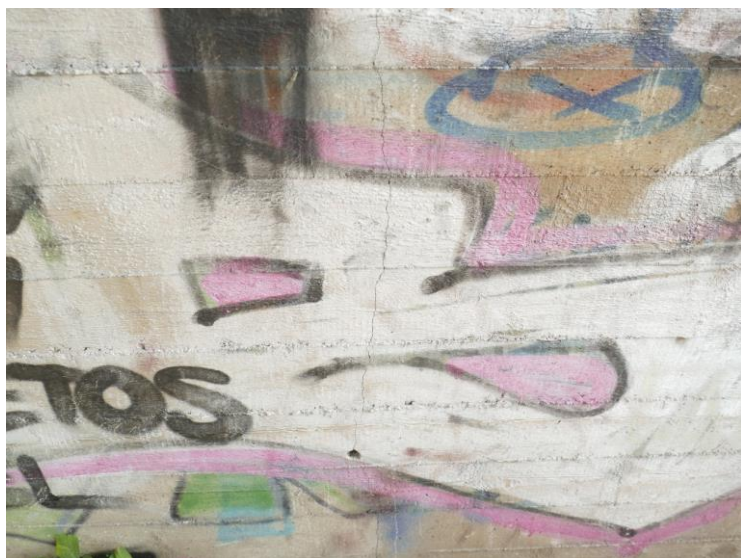
Foto č. 8

- 3,00 m zprava svislá trhlina šířky 1 mm na výšku 2,00 m (viz foto č. 8)

Opěra O 02:
dřík – svislá trhlina

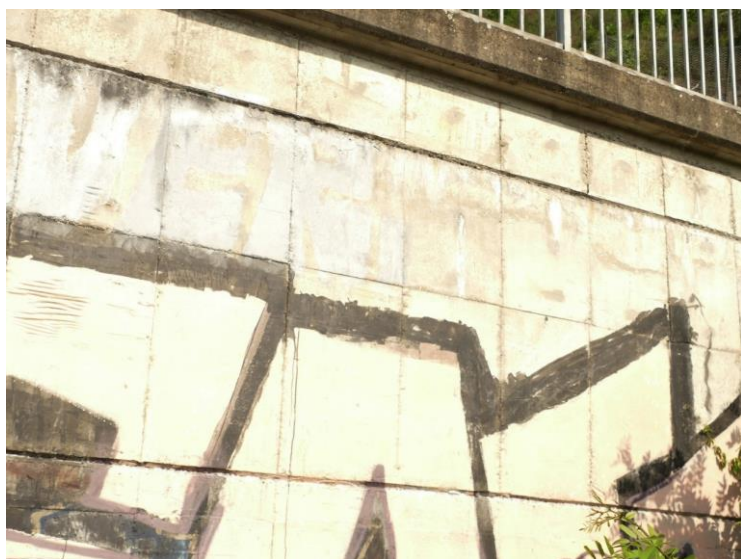
Foto č. 9

- Znečištění spreji
- Křídlo vlevo:
- Pracovními spárami místy patrné prosakování vody s výluhy pojiva
- Křídlo vpravo:
- Pracovními spárami prosakuje voda s výluhy pojiva (viz foto č. 9)
 - 2 x svislá trhлина na celou výšku s výluhy pojiva, šířky až 2,0 mm
 - Přilehlý kužel porostlý keřovitou vegetací
- Od PPM 2020 nedošlo k viditelnému zhoršení stavu*

Opěra O 02:
křídlo vpravo – průsaky vody
s výluhy pojiva z pracovní
spáry
