Protokol o podrobné prohlídce

mostního objektu provedené dle Vyhlášky Ministerstva dopravy č. 177/1995 Sb. a předpisu Správy železnic SŽDC S5 Správa mostních objektů

TÚ 2121 Kojetín (mimo) – Valašské Meziříčí (m) (bez žst. Hulín)		DÚ 20 Branky na M. – Valašské Meziříčí		Evd. km 59,622
Objekt most	Úsek trati Širá trať	Vžitý název Most přes řeku Bečvu ve V. Mez.		
Délka mostu 91,20 m		Počet otvorů 3	Počet kolejí 1	Elektrizace ne
Objednatel Správa železnic, státní organizace OR Ostrava		Rychlost na mostě / traťová [km/h] 60/70		Traťová třída zatížení s přidruženou rychlostí C3-70
Návrh hodnocení stavebního stavu 2 / 2		Odpovědný pracovník vykonavatele Jakub Cikryt		Rok podrobné prohlídky 2022

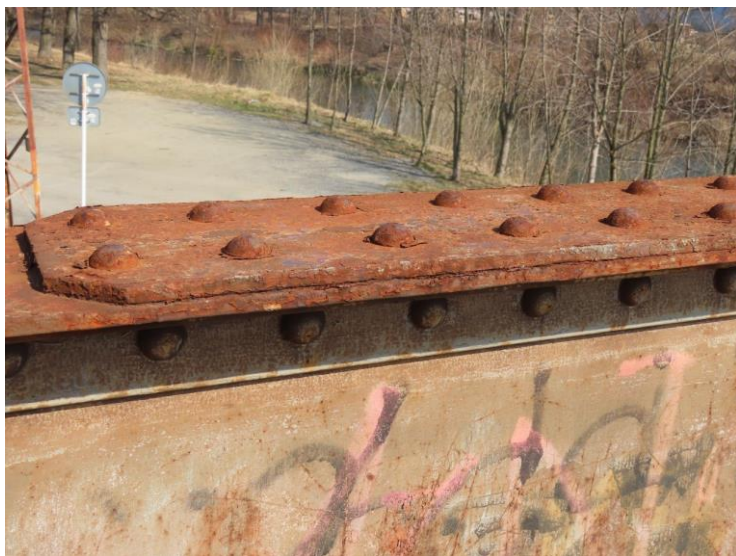
Foto č. 1 Konstrukce K 01

- Vruby: Dolní pásnice hlavních nosníků jsou nad komunikacemi poškrábané a v pásnicích jsou vruby do hloubky až 4 mm.
- Oslabení: Mezi horními pásnicemi a krčními úhelníky podélníků narůstá štěrbinová koroze až 2 mm (foto č. 1).

- Štěbinová koroze
- Trhlina v upevnění KMDZ
- Deformace

Koroze levého nosníku

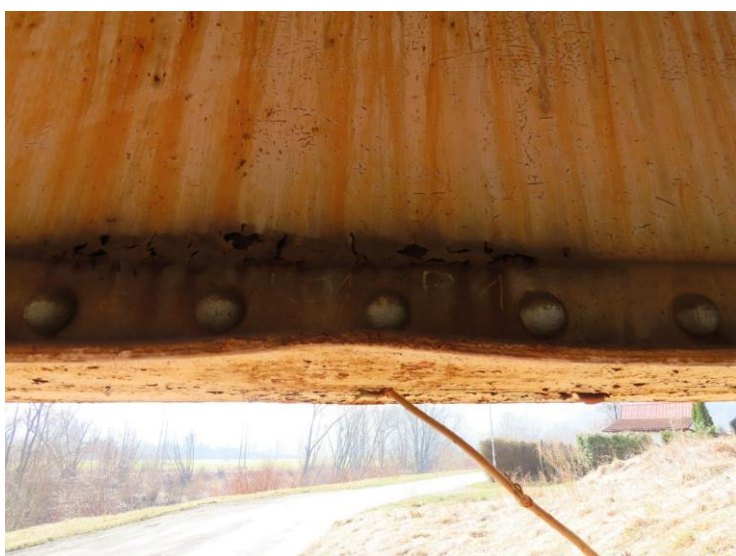
Foto č. 2 Konstrukce K 01

- Spoje: V 6. poli uprostřed ve spoji úhelníků dolního podélného ztužení hlavních nosníků je 1 volný nýt.
- Deformace: Dolní příruba hlavního nosníku vpravo v 1. poli je v délce až 200 mm deformovaná směrem nahoru až o 10 mm (foto č. 2).

Deformace na pravém nosníku

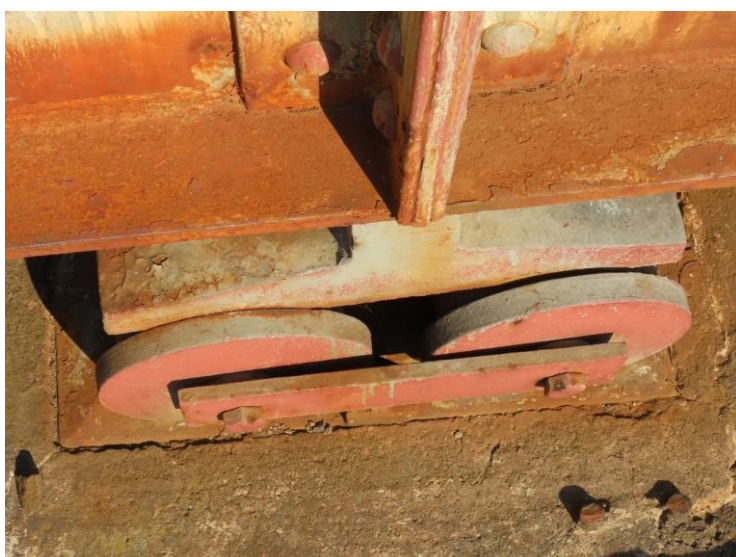
Foto č. 3 Konstrukce K 02

- Nátěr: Je sešlý, místy oloupaný a bodově prostupuje koroze. Vodorovné plochy a styčnickové plechy jsou mírně znečištěné.
Stav korozního napadení PKO: 20 % (Ri 5).
- Oslabení: Dolní pásnice, v místech styčnickových plechů svislic a diagonál jsou znečištěné a narůstá plátková koroze až 5 mm a hlavy nýtů jsou v těchto místech strávené korozí až o 20 %.
Na horní pásnici podélníků v 1. poli jsou otvory po původním rozdělení mostnic.
- Ložiska: Nátěr je sešlý, loupe se a místy prostupuje koroze.
Obetonování kolem ložisek je popraskané a zejména kolem pevných ložisek na pilíři P 02 je beton vydrolený do hloubky až 30 mm a porostlý vrstvou mechu.
Na pravém pohyblivém ložisku na pilíři P 01 je přední válec naražený na nadložiskovou desku. Oba válce pravého pohyblivého ložiska jsou mírně vytočené. (foto č. 3)
Stav korozního napadení PKO: 10 % (Ri 4).

- Posunutí válce pravého ložiska na P 01

Vytočené válce pravého ložiska
na P 01

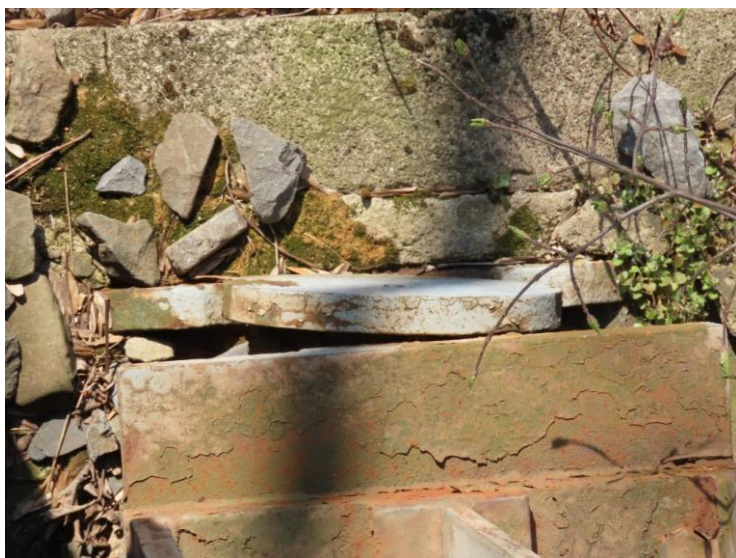
Foto č. 4 Konstrukce K 04

- Nátěr: Je sešlý, místy oloupaný a bodově prostupuje koroze. Vodorovné plochy a styčnickové plechy jsou mírně znečištěné.
Stav korozního napadení PKO: 10 % (Ri 4).
- Ložiska: Nátěr je sešlý, loupe se a mírně prostupuje koroze.
Obetonování kolem ložisek je popraskané a zejména kolem pevných ložisek na pilíři P 02 je beton vydrolený do hloubky až 30 mm a porostlý vrstvou mechu. Ložiska jsou mírně znečištěna.
Na pravém pohyblivém ložisku na opěře O 02 je válec mírně vytočený. (foto č. 4)
Stav korozního napadení PKO: <10 % (Ri 4).

- Vytočený válec pravého ložiska na O 02

Vytočený válec pravého ložiska
na O 02

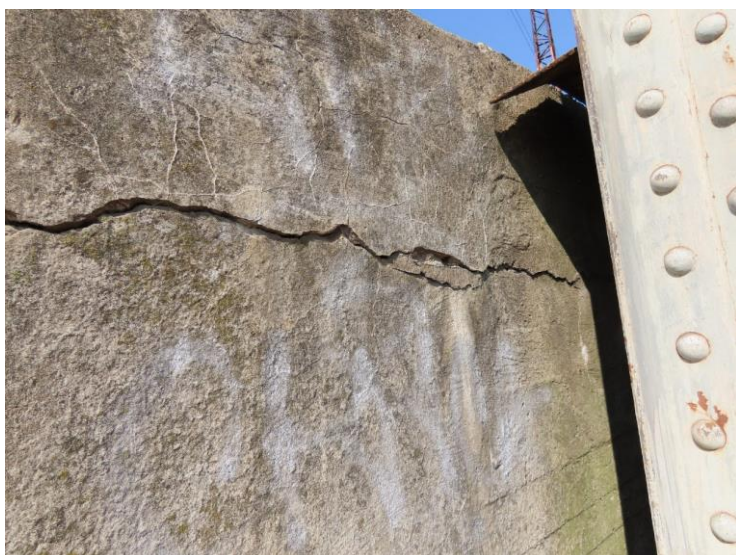
Foto č. 5 Opěra O 01 - ZZ - P

- Kamenné zdivo je povrchově slabě degradované, jednotlivé kameny jsou popraskané a spárování je místy popraskané. Opěra je porostlá mechem a znečištěná sprejem.
- Úložný práh je znečištěný stopami po stékání vody a koroze, místy je popraskaný trhlinami šířky do 0,5 mm se stopami po průsacích vody a výluzích pojiva. V pravé části je beton degradovaný do hloubky až 20 mm a obnažená svislá výztuž koroduje. Na horní ploše je úložný práh znečištěný.
- Beton závěrné zdi je povrchově degradovaný. 400 mm od horní hrany je po celé šířce přerušovaná trhlina šířky až 5 mm, která vlevo i vpravo pokračuje pod římsou křídla (foto č. 5).

- Trhliny v závěrné zdi
- Stopy po průsacích vody a výluhy pojiva
- Trhlina v křídlech

Trhlina

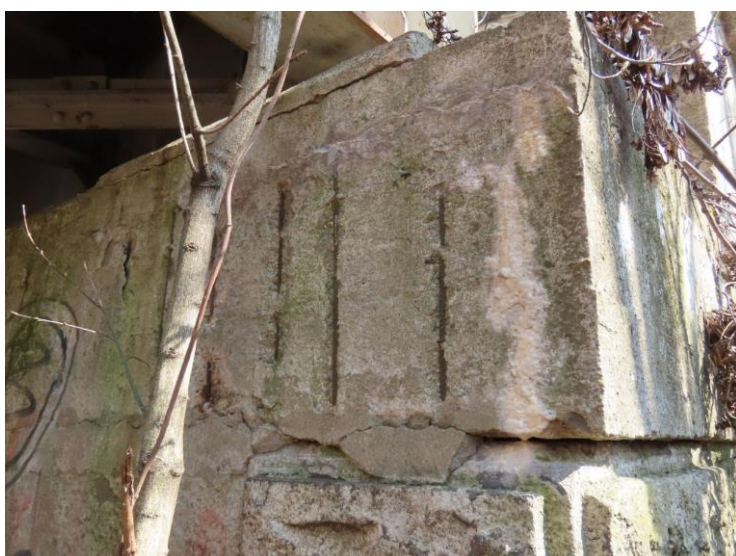
Foto č. 6 Opěra O 02 - P

- Kamenné zdivo je povrchově degradované, jednotlivé kameny spárování jsou popraskané. Opěra je porostlá mechem a je znečištěná sprejem.
- Úložný práh je znečištěný stopami po stékání vody a koroze, místy je popraskaný, trhliny šířky do 0,5 mm se stopami po průsacích vody a výluzích pojiva. Beton je místy degradovaný do hloubky až 20 mm a obnažená svislá výztuž koroduje. Na horní ploše je úložný práh znečištěný. (foto č. 6)
- Beton závěrné zdi je povrchově degradovaný a 350 mm od horní hrany je po celé šířce přerušovaná trhlina šířky až 3 mm se stopami po průsacích vody a výluzích pojiva. Trhlina pokračuje pod římsou křídel.

- Trhliny v závěrné zdi
- Stopy po průsacích vody a výluhy pojiva
- Trhlina v křídlech

Trhliny, degradace betonu,
obnažená korodující výztuž
