Protokol o podrobné prohlídce

mostního objektu provedené dle Vyhlášky Ministerstva dopravy č. 177/1995 Sb. a předpisu Správy železnic SŽDC S5 Správa mostních objektů

TÚ 2351 Bylnice (mimo) - Horní Lideč (mimo)		DÚ 02 Bylnice - Brumov		Evd. km 1,883
Objekt most	Úsek trati šířá trať	Vžitý název: Řeka Brumovka, obecní silnice, terén		
Délka mostu 64,45 m		Počet otvorů 3	Počet kolejí 1	Elektrizace ne
Objednatel Správa železnic, státní organizace OR Ostrava		Rychlost na mostě / traťová [km/h] 70/70		Traťová třída zatížení s přidruženou rychlostí C3-70
Návrh hodnocení stavebního stavu 2 / 2		Odpovědný pracovník vykonavatele Jakub Cikryt		Rok podrobné prohlídky 2022

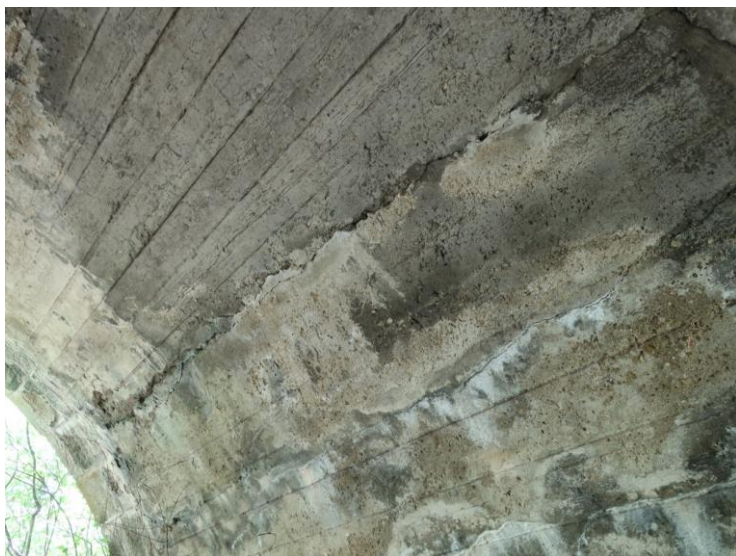
- Na líci klenby se nachází povrchově degradovaný beton, vedou zde nepravidelné trhliny šířky až 2 mm, kterými prosakuje voda, prostupují výluhy pojiva a tvoří se krusta (foto č. 1).
Na líci klenby u hran mezi kameny čelních klenbových pásů a betonem značně prostupují výluhy pojiva a tvoří se krusta.
Okolo podélné dělicí spáry je beton degradovaný do hloubky až 50 mm, prosakuje zde voda a prostupují výluhy pojiva (foto č. 2).

Foto č. 1 Konstrukce K 01 –
lic nad O 01 vpravo – trhлина
výluhy krusta.

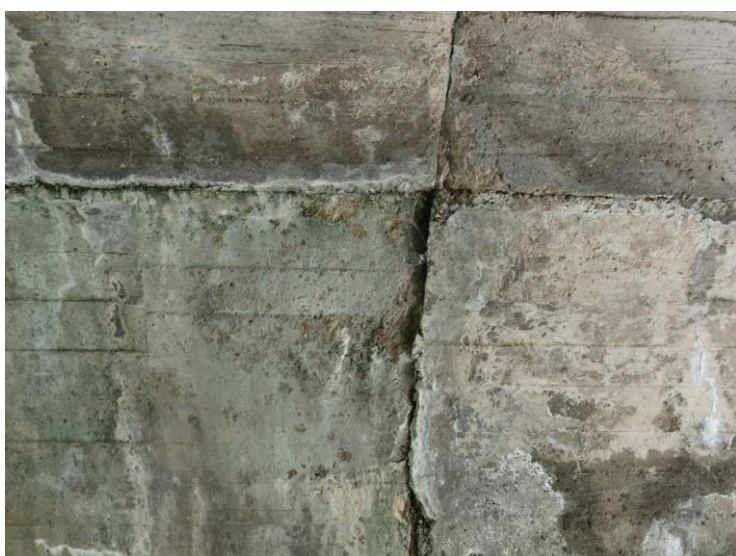
Foto č. 2 Konstrukce K 01
Lic dělící spára – vrchol
degradovaný beton, trhлина.

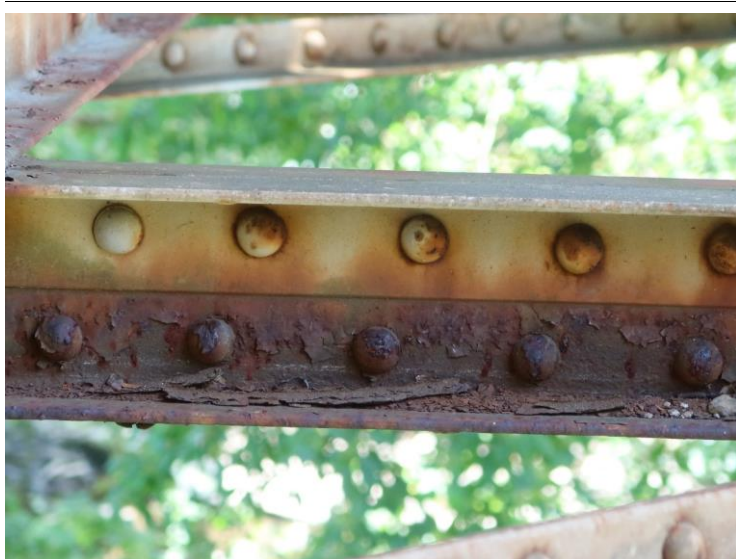
- Nátěr:
 - Je sešlý, loupe se a prostupuje koroze,
 - Stav korozního napadení PKO: 10 % (Ri 4). Vodorovné plochy jsou znečištěné a zanesené.
- Oslabení:
 - Na horních přírubách podélníků jsou otvory po starém rozdělení mostnic.
 - Dolní úhelníky příčného ztužení hlavních nosníků přilehlé styčnickové plechy u dolních pásů hl. nosníků jsou korozí důlkovitě oslabené až o 1 mm a narůstá zde koroze (foto č. 3)
 - Mezi zdvojenými ocelovými profily L příčného ztužení hlavních nosníků narůstá štěrbinová koroze, šířky 2-4 mm.
 - Mezi zdvojenými ocelovými profily U diagonál hlavních nosníků narůstá štěrbinová koroze, šířky až 2 mm.

Foto č. 3 Konstrukce K 02 –
1. příčné ztužení vpravo
korozní oslabení dolní pásnice.

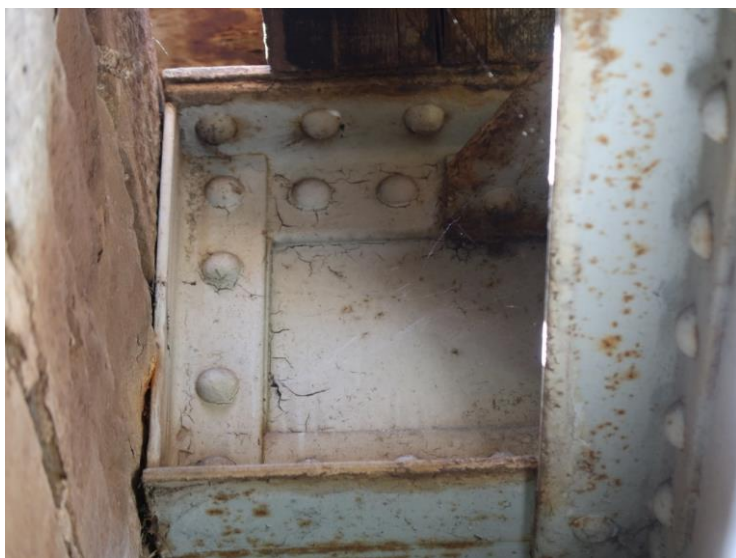
- Levý i pravý podélník je naražen na závěrné zdi pilíře P 01 i P 02 (foto č. 4).
- Ložiska:
 - Nátěr je sešlý a slabě prostupuje koroze.
 - Stav korozního napadení PKO: <1% (Ri 3).
 - Válce pohyblivých ložisek na pilíři P 02 jsou mírně zkřížené, téměř naražené k závěrné zdi a dolní stolice jsou znečištěné.

Foto č. 4 Konstrukce K 02 –
pravý podélník nad P 02
naražení na závěrnou zeď

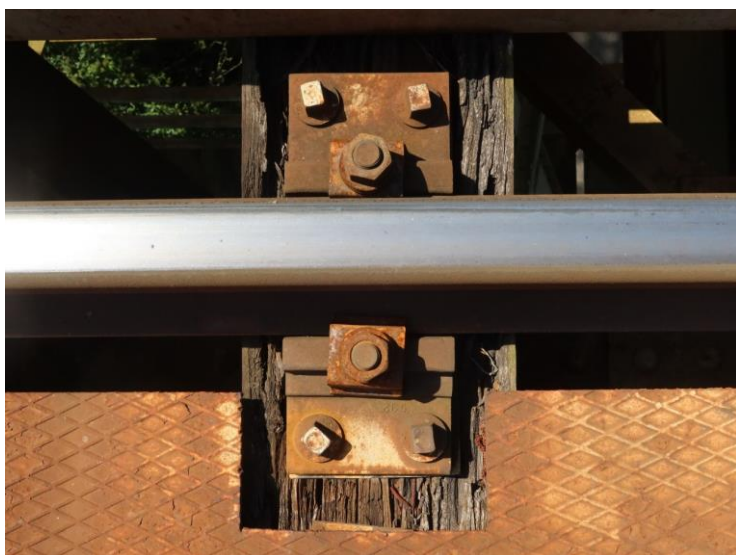
- Svěrky:
 - Na konstrukci v upevnění kolejnic místy volné.
- Mostnice:
 - Konstrukce K 02 - jsou rozpraskané a pod podkladnicemi mírně nahnílé. Matice na mostnicových šroubech jsou místy uvolněné a společně se šrouby korodují.
 - Mostnice č. 7 má v levé části díru po suku do hloubky až 150 mm.
 - Mostnice č. 15., 47., 55. a 59. je značně prohníká. Zamačkaná podkladnice je pouze na 15. a 47. mostnici (foto č.5)
- Pozednice:
 - Na pilíři P 01 i P 02 je pozednice rozpraskaná a pod podkladnicemi nahníká.
- Pojistné úhelníky:
 - Nátěr je sešlý a prostupuje koroze.
 - Stav korozního napadení PKO: < 10% (Ri 4).
 - Matice šroubů v místě dilatačních spojů jsou uvolněné, místy chybí.
- Kolej. podpory:
 - Dřevěné pražce nad konstrukcí K 01 a K 03 jsou rozpraskané.
- Kolejové lože:
 - Před i za objektem je kolejové lože znečištěné a porostlé vegetací.

- prohnílá mostnice č. 15, 47, 55 a 59
- nahnílá pozednice na pilíři P 01 i P 02
- mírné korozní oslabení

Foto č. 5 Konstrukce K 02
15. mostnice popraskaná,
vyhnilá.

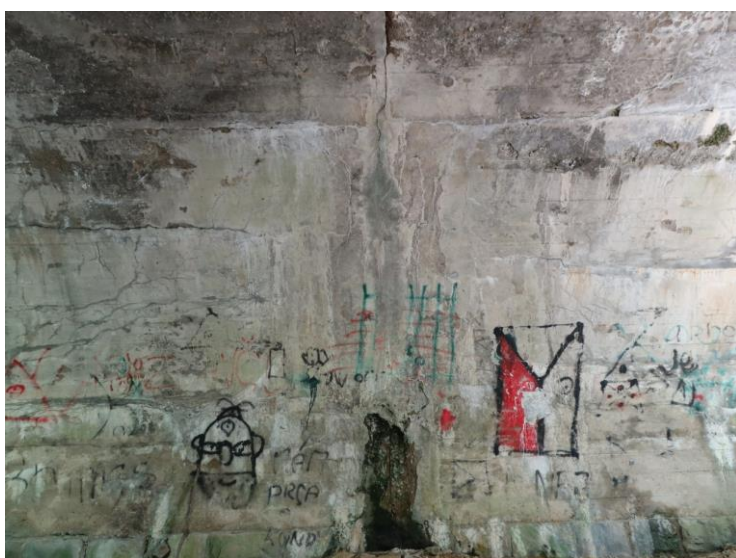
- Ve střední části, těsně nad opěrou O 02, je beton na ploše 1200x400 značně zavlhlý a degradovaný do hloubky až 100 mm (foto č. 6).
- Ve vzdálenosti cca 800 mm před vrcholem vede příčná pracovní spára, kterou prosakuje voda a prostupující výluhy pojiva. Beton v okolí spáry je popraskaný a degradovaný do hloubky až 80 mm.

Foto č. 6 Konstrukce K 03 –
líc střed nad O 02 degradovaný
beton kolem pracovní spáry.

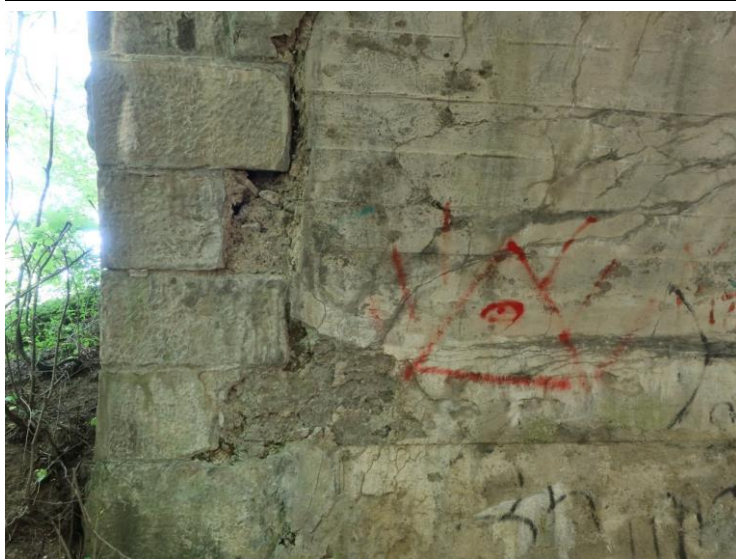
- V líci klenby podél levého čelního klenbového pásu vede podélná trhлина, šířky až 3 mm, délky po celém obvodu klenby a přechází do pilíře P 02. Beton v okolí čelního klenbového pásu je popraskaný a degradovaný do hloubky až 50 mm. Jsou zde stopy po průsacích vody a prostupují výluhy pojiva (foto č.7)

Foto č. 7 Konstrukce K 02 –
lic nad O 02 vlevo,
degradovaný beton, trhliny.

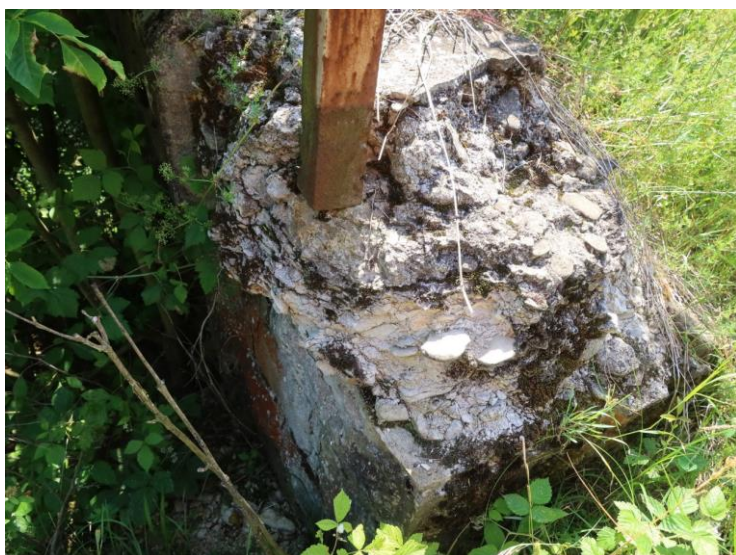
- Kamenné zdivo křídla je povrchově degradované, místy jsou jednotlivé kameny prasklé a spárování mezi kameny je popraskané a vydrolené do hloubky až 40 mm, místy vypadané a prorostlé mech a vegetací.
- Beton římsy je popraskaný a hloubkově degradovaný, u 1. zábradelního sloupku do hloubky až 100 mm a mezi 2. a 3. sloupkem do hloubky až 60 mm, v délce cca 600 mm (foto č. 8). Porůstá vegetací.

- rozvolněné kameny na konci levého mostního křídla
- značně degradovaný beton římsy levého mostního křídla

Foto č. 8 Opěra O 01
Křídlo vlevo, 1. sloupek,
degradovaný beton

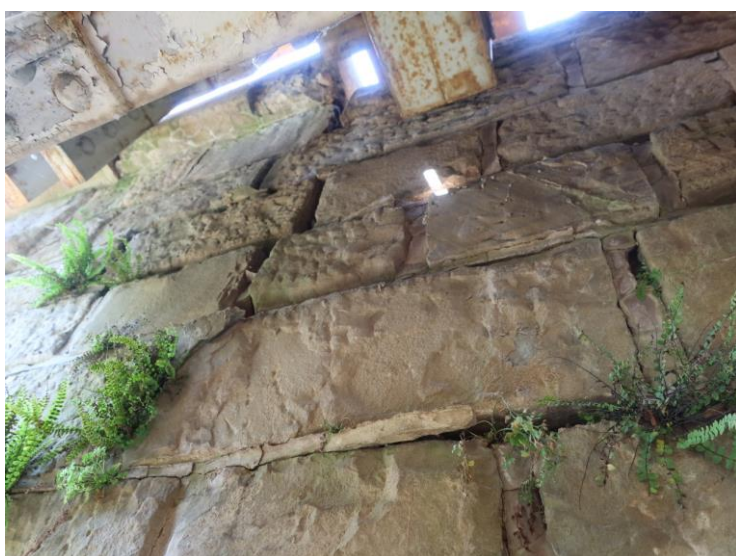
- Ve vzdálenosti cca 250 až 300 mm od levé hrany vede svislá trhlina spárováním a přechází i přes kameny, šířky až 4 mm, začíná ve 12. řadě kamenů a končí pod úložným prahem. Trhlina dále pokračuje v závěrné zdi na celou výšku.
- Ve vzdálenosti cca 300 až 500 mm od pravé hrany vede svislá trhlina spárováním a přechází i přes kameny, šířky 2-3 mm, začíná ve výšce cca 1400 mm od terénu a vede přes celý pilíř i závěrnou zeď (foto č.9).

Foto č. 9 Pilíř P 01
2. otvor závěrná zeď vpravo –
vydrolené spárování

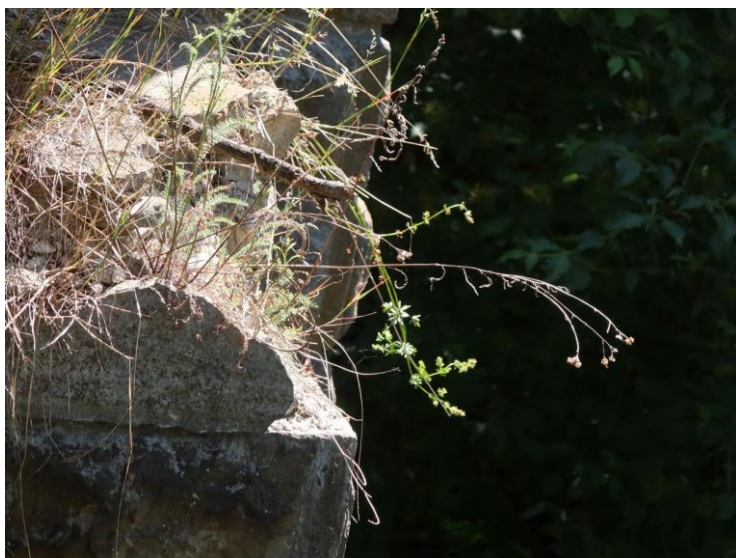
Foto č. 10 Pilíř P 02 –

- Spárování mezi kameny je popraskané, slabě degradované a vyrůstá z něj vegetace. Některé kameny jsou povrchově degradované a samostatně prasklé.
- Beton úložného prahu je popraskaný, degradovaný do hloubky až 40 mm a porůstá vegetací. Na pravé hraně ve 2. otvoru je beton prahu degradovaný do hloubky až 100 mm, na ploše cca 350x300 mm (foto č. 10).

– 2. otvor úložný práh vpravo
degradovaný beton

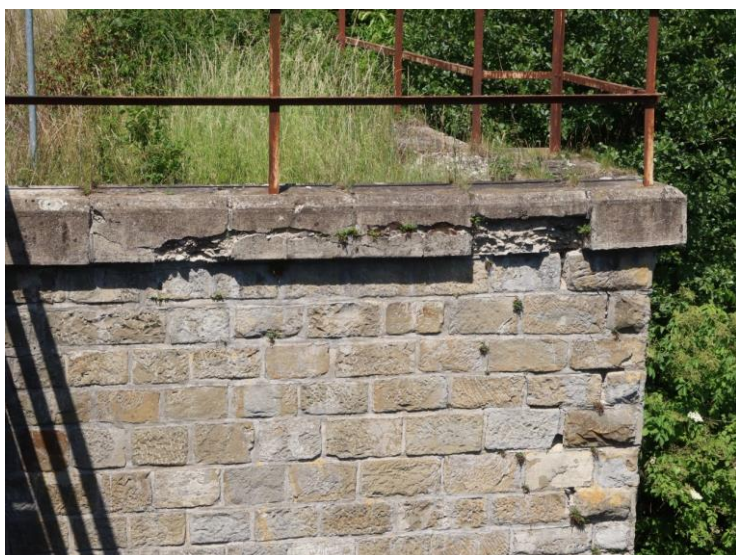
Foto č. 11 Pilíř P 02 –

- Spárování závěrné zdi ve 2. otvoru je popraskané, degradované do hloubky až 50 mm, vyrůstá zde vegetace. Betonová římsa závěrné zdi je popraskaná, degradovaná do hloubky až 100 mm a porůstá vegetací (foto č. 11)

2. otvor římsa vlevo –
degradovaný beton

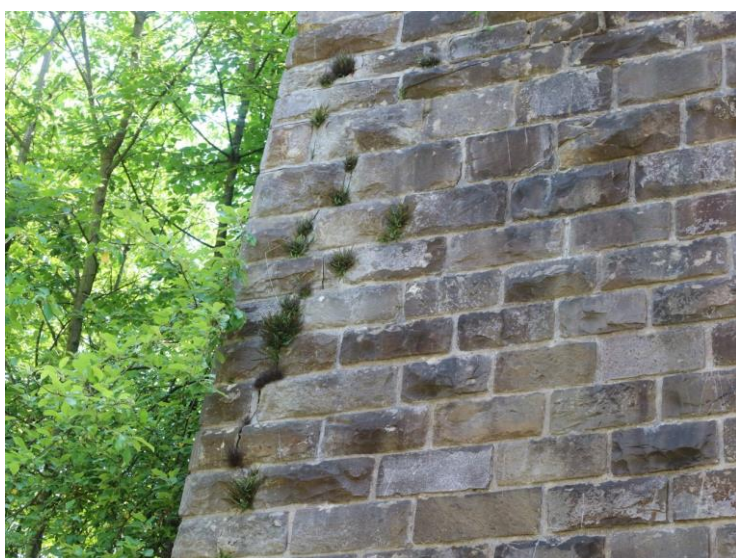
Foto č. 12 Pilíř P 02 –

- Na pilíři vedou trhliny:
2. Otvor:
 - Ve vzdálenosti cca 300 až 600 mm od levé hrany vede svislá trhlina spárováním a přechází i přes kameny, šířky až 7 mm, začíná ve 12. řadě kamenů a končí pod úložným prahem (foto č. 12). Trhlina dále pokračuje v závěrné zdi na celou výšku.

2. otvor vlevo trhlina
