# Protokol o podrobné prohlídce

mostního objektu provedené dle Vyhlášky Ministerstva dopravy č. 177/1995 Sb.  
a předpisu Správy železnic SŽDC S5 Správa mostních objektů

<b>TÚ 2351</b> Bylnice (mimo) - Horní Lideč (mimo)		<b>DÚ 02</b> Bylnice - Brumov		<b>Evd. km</b> <b>0,760</b>
<b>Objekt</b> most	<b>Úsek trati</b> šířá trať	<b>Vžitý název:</b> Řeka Brumovka a obecní cesta		
<b>Délka mostu</b> 36,84 m		<b>Počet otvorů</b> 1	<b>Počet kolejí</b> 1	<b>Elektrizace</b> ne
<b>Objednatel</b> Správa železnic, státní organizace OR Ostrava		<b>Rychlost na mostě / traťová [km/h]</b> 70/70		<b>Traťová třída zatížení s přidruženou rychlostí</b> C3-70
<b>Návrh hodnocení stavebního stavu</b> <b>2 / 2</b>		<b>Odpovědný pracovník vykonavatele</b> Jakub Cikryt		<b>Rok podrobné prohlídky</b> 2022

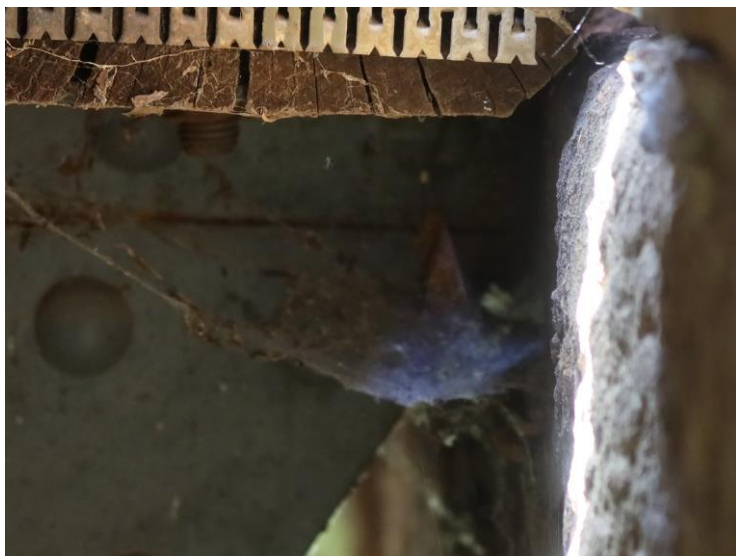
- Konstrukce:
  - Levý i pravý podélník je nad opěrou O 02 naražen na závěrnou zeď (foto č. 1).
- Deformace:
  - Dolní pás pravého hlavního nosníku je z vnější strany v 1. a 3. poli deformovaný v délce až 250 mm, směrem nahoru až o 15 mm (foto č. 2).

**Foto č. 1 Konstrukce K 01** –  
levý podélník - naražení na  
závěrnou zeď opěry O 02

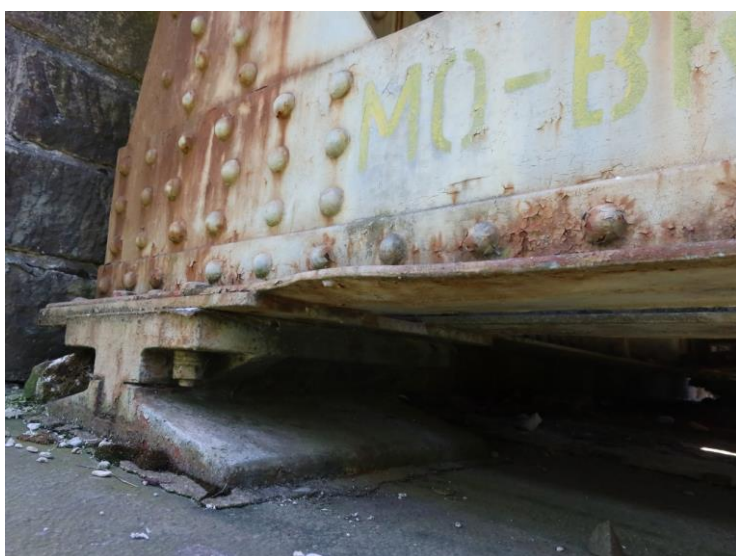
**Foto č. 2 Konstrukce K 01**  
pravý hlavní nosník nad O 01  
deformace dolní pásnice

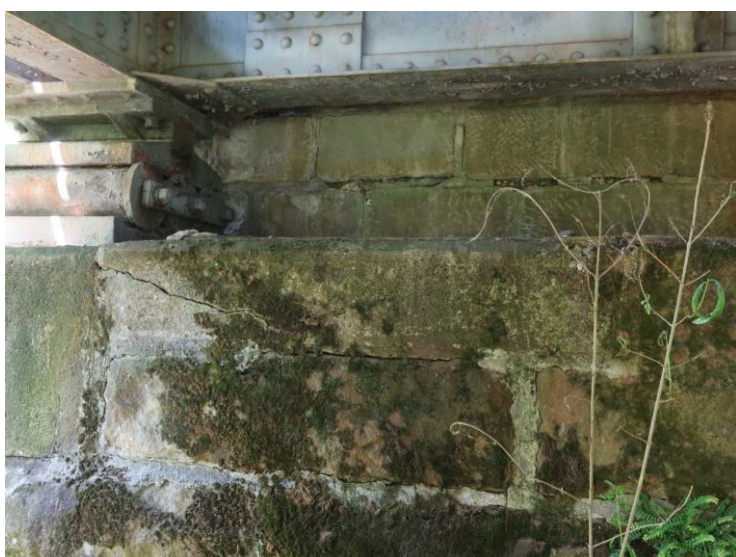
- Na opěře jsou stopy po průsacích a stékání vody. Jednotlivé kameny jsou slabě povrchově degradované, samostatně prasklé a porůstají mechem. Spárování je místy popraskané a prorůstá vegetací.
- Úložný práh je znečištěný stopami po stékání vody, spárování kolem úložných kvádrů je popraskané a místy vydrolené.
- Na úložném prahu vlevo je 1 kámen na celou šířku prasklý, šířka trhliny až 2 mm (foto č. 3). Spárování okolo úložných kvádrů pod ložisky je popraskané a slabě degradované. Horní plocha úložného prahu je mírně znečištěná.
- V závěrné zdi jsou stopy po průsacích vody. Spárování je popraskané, degradované do hloubky až 50 mm a porůstá vegetací. Některé kameny jsou povrchově degradované, samostatně prasklé a porůstají mechem. Na závěrné zdi zleva je 1 kámen degradovaný do hloubky až 100 mm, na celé jeho ploše. Beton na horní ploše závěrné zdi je popraskaný a povrchově degradovaný

**Foto č. 3 Opěra O 02** –  
úložný práh vlevo trhлина
