Technické
vyjádření

Žst. Kolín
Rorejцова 569 a 573
Kolín IV

OPRAVA VB V ŽST. KOLÍN

Průzkumné práce

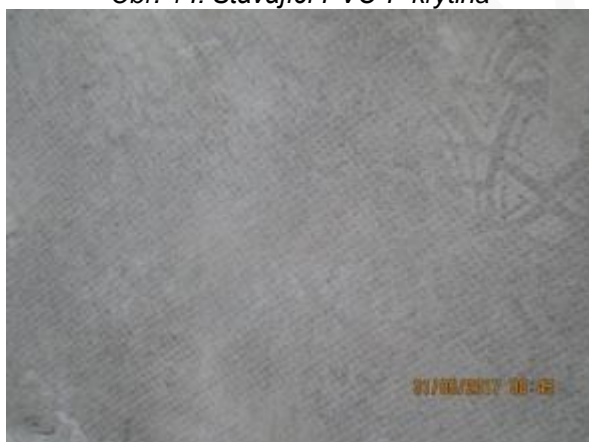
Obr. 16: Stávající PVC-P krytina – degradace krytiny na nosnou vložku

- odstranění všech stávajících vrstev původních asfaltových pásů vč. aktuální PVC-P fólie a geotextilie;
- provedení vyrovnaní spádového podkladu;
- instalace parotěsného asfaltového pásu;
- zateplení deskami tepelné izolace vč. případného zvýšení sklonu spádovými klíny. Potřeba a návrh zateplení bude v závislosti na charakteru vnitřního prostředí a požadavků zákona 406/2000 sb. v platném znění, jelikož se jedná o změnu dokončené budovy dle stavebního zákona, viz. kapitola 4.1.1.
- skladba hydroizolační krytiny ze dvou asfaltových pásů (samolepící pás a celoplošně natahovací pás ochranou vůči UV-záření);
- oprava vnitřních svodů;
- oprava všech navazujících konstrukcí, především atiky a zděné konstrukce odvětrání šachet
- oprava chybějících částí hromosvodného vedení a provedení nové revize.

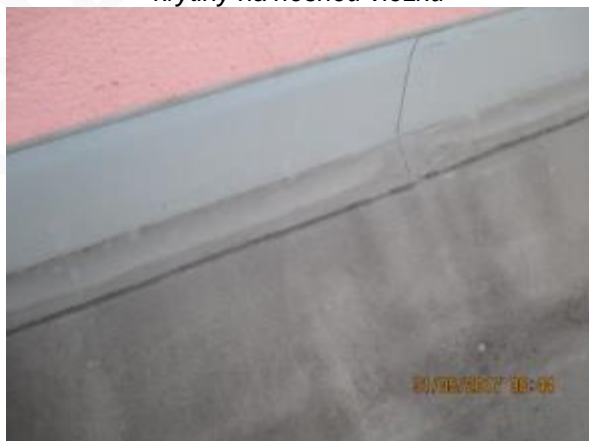
- Chybně kotvená koutová lišta podél všech napojení na svislou konstrukci – izolace je našponovaná;
- Netěsné napojení na svislé konstrukce – zátok na hydroizolaci – byl zastižen vodní pytel mezi PVC-P fólií a koutovou lištou;
- Netěsné spoje;
- Chybné vpusti + zabudování „proti vodě“;
- Lokálně kaluže – nerovný podklad;
- Degradace PVC-P fólie na nosnou mřížku;
- Nevhodně a netěsně řešené prostupy pro VZT;
- Ucpaná vpustě;
- Kabeláž vedoucí do vpustě;
- Cizí ostré předměty na střeše;
- Hromosvod – na krytině z PVC-P fólie bez podložek, místně přerušené vedení;
- Atika netěsná a nefunkční, místně chybějící atikový plech;
- Absence systémových tvarovek v koutech a rozích detailů prostupů zděného odvětrání šachet.

Obr. 18: V místě návaznosti na svislou konstrukci
vlivem netěsností zjištěna přítomnost tzv.
vodního pytle

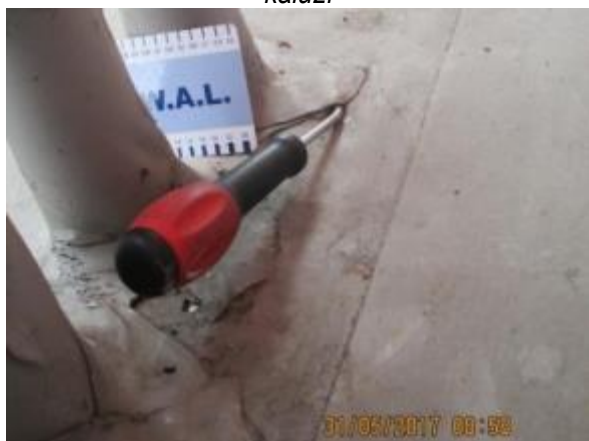
Obr. 44: Nevhodně a netěsně řešené prostupy střešním pláštěm

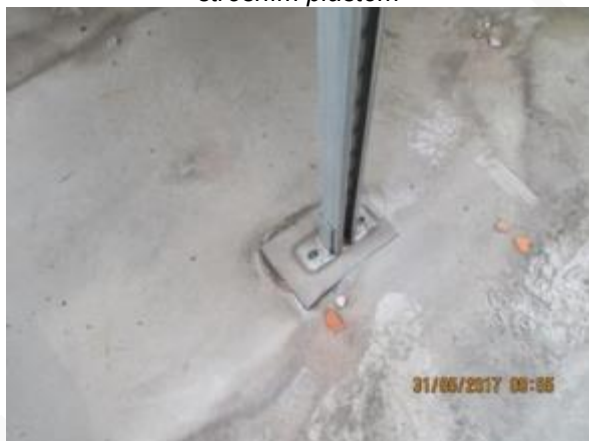
Obr. 46: Absence pryžové podložky – deformace krytiny

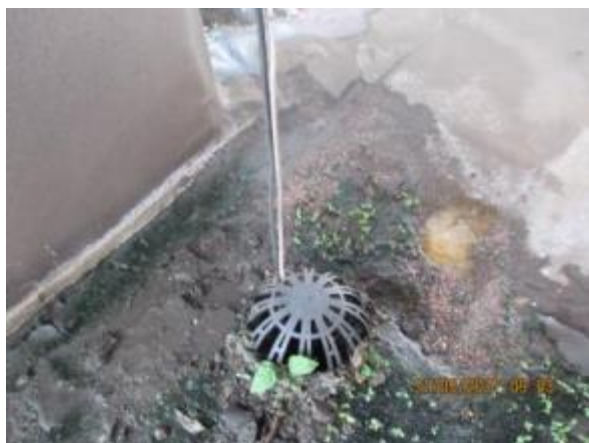
Obr. 48: Zanesená vpust + kabeláž vedoucí vpustí

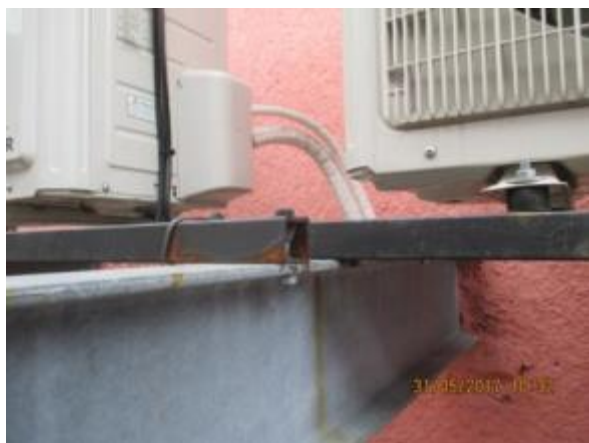
Obr. 78: Rzí degradované ocelové prvky VZT zařízení

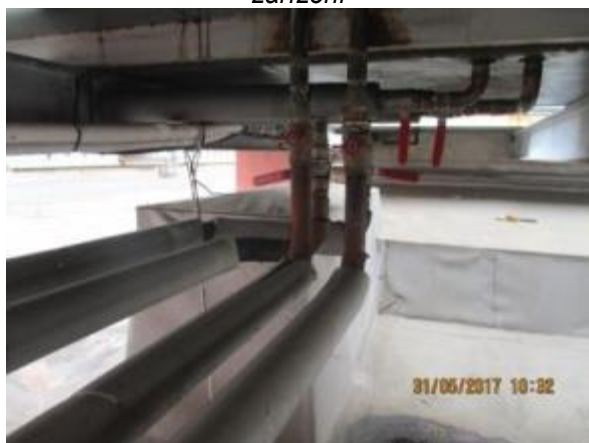
Obr. 80: Rzí degradované ocelové prvky VZT zařízení

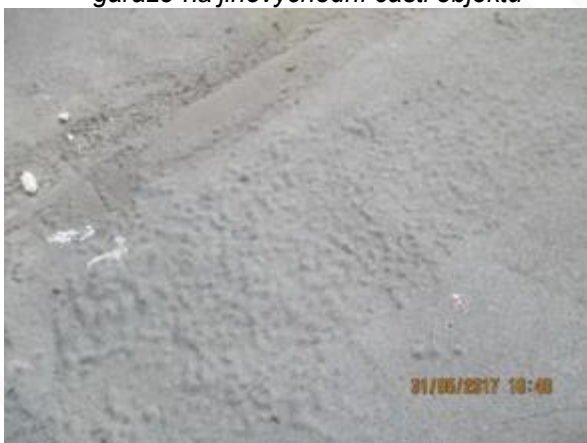
- Vysoce degradovaný povrch hydroizolačních pásů;
- Praskliny vlivem degradace – tzv. krokodýling;
- Netěsné napojení na svislou konstrukci;
- Dutiny tzv. „vzduchové boule“.

Obr. 98: Detail degradované asfaltové krytiny

- odstranění všech stávajících vrstev původních asfaltových pásů a podkladních nesoudržných a vlhkých souvrství až na stropní konstrukci;
- provedení vyrovnaní a navýšení spádového podkladu;
- zateplení deskami tepelné izolace vč. případného zvýšení sklonu spádovými klíny. Potřeba a návrh zateplení bude v závislosti na charakteru vnitřního prostředí a požadavků zákona 406/2000 sb. v platném znění, jelikož se jedná o změnu dokončené budovy dle stavebního zákona, viz. kapitola 4.1.1.
- skladba hydroizolační krytiny ze dvou asfaltových pásů (samolepící pás a celoplošně natavovací pás ochranou vůči UV-záření);
- provedení nových klempířských prvků.

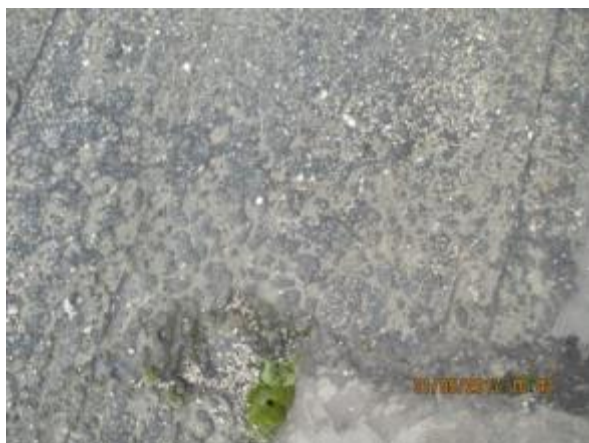
Obr. 100: Detail degradované asfaltové krytiny

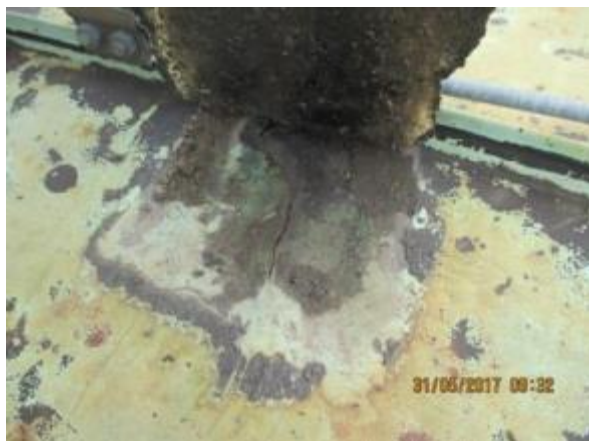
Při místním šetření byly nalezeny praskliny a výrazné netěsnosti měděných plechů v ploše i detailech. Doporučujeme provedení kompletní rekonstrukce spočívající ve výměně plechové krytiny, nových svodů dešťové vody, nového podkladu na falcovanými deskami a opravy komínového tělesa ve hřebeni střechy. Kontrola potřeby zateplení v závislosti na charakteru vnitřního prostředí a požadavků zákona 406/2000 sb. v platném znění, jelikož se jedná o změnu dokončené budovy dle stavebního zákona, viz. kapitola 4.1.1.

Obr. 106: Praskliny a netěsnosti krytiny z falcovaných měděných plechů

- Demontáž stávající krytiny vč. podkladního souvrství až na nosnou konstrukci;
- Provedení nového střešního pláště – vyhodnotit požadavek na zachování typu krytiny;
- Instalace tepelné izolace v závislosti na charakteru vnitřního prostředí na střešní rovinou. Potřeba a návrh zateplení bude v závislosti na charakteru vnitřního prostředí a požadavků zákona 406/2000 sb. v platném znění, jelikož se jedná o změnu dokončené budovy dle stavebního zákona, viz. kapitola 4.1.1;
- Nová podkonstrukce krytiny – v případě falcovaných měděných plechů dřevěné podbití na dřevěných trámčích;
- Zajištění odvětrání pod měděnou krytinou (systémové odvětrávací tvarovky);
- Nová krytina dle požadavku – při zachování měděné falcované plechy;
- Nový svody a okapy;
- Opravy komínového tělesa ve hřebeni střechy;
- Nové hromosvodné vedení vč. revize.

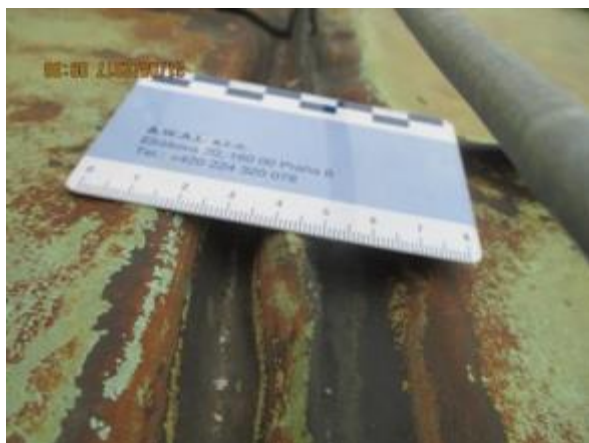
Obr. 112: Degradace krytiny z falcovaných
měděných plechů

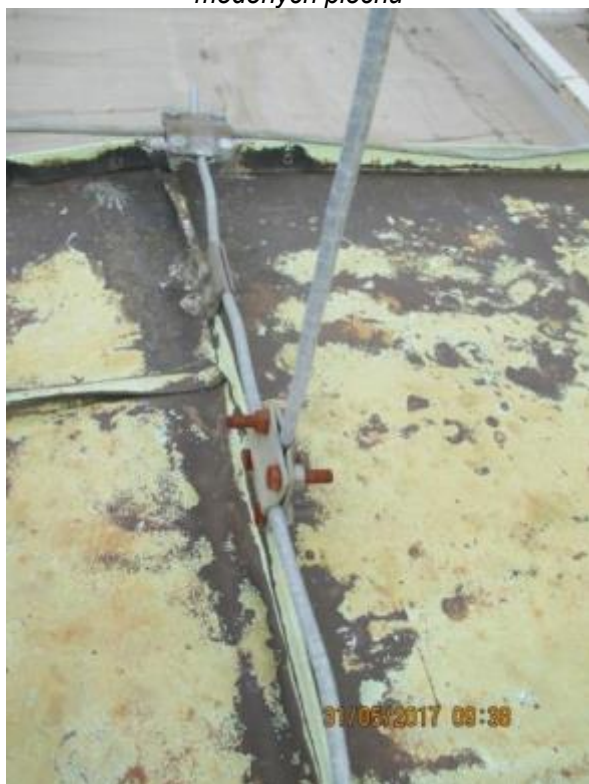
Obr. 114: Rzí degradovaný šroubový spoj
hromosvodného vedení

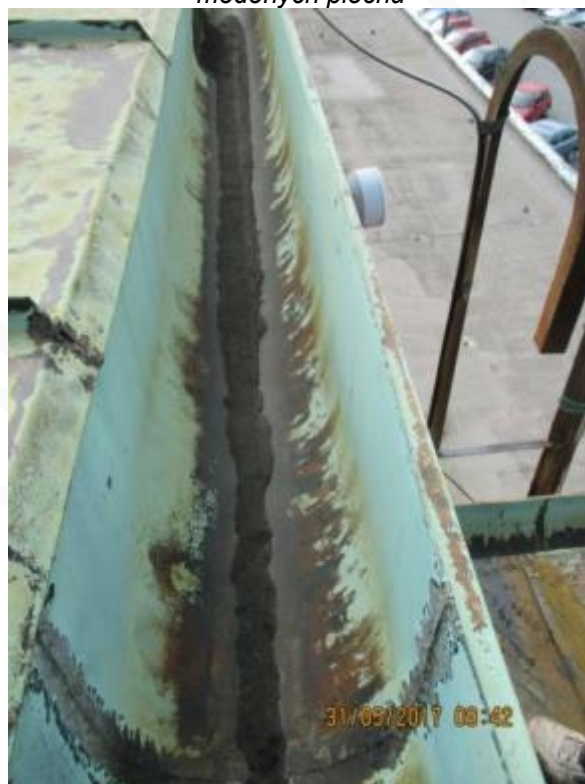
Obr. 115: Okap střechy vyspravován asfaltovým
nátěrem

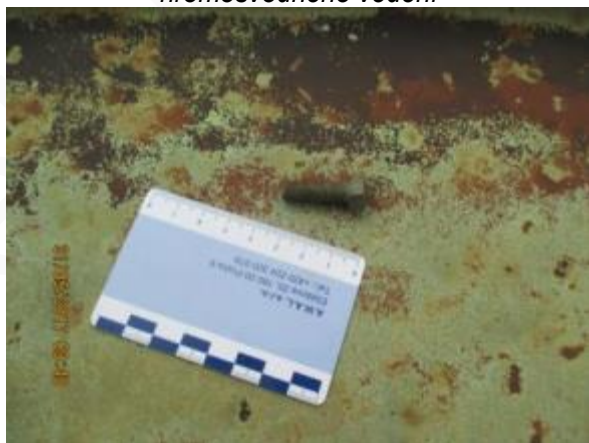
Obr. 116: Degradovaný měděný plech a volné
šrouby

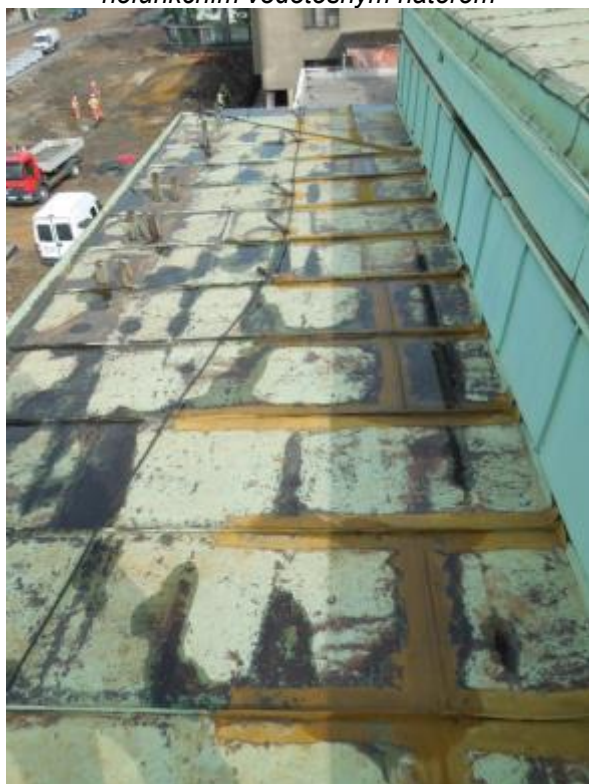
Obr. 120: Téměř nulový sklon malé stříšky s falcovanými měděnými plechy – tvorba kaluží

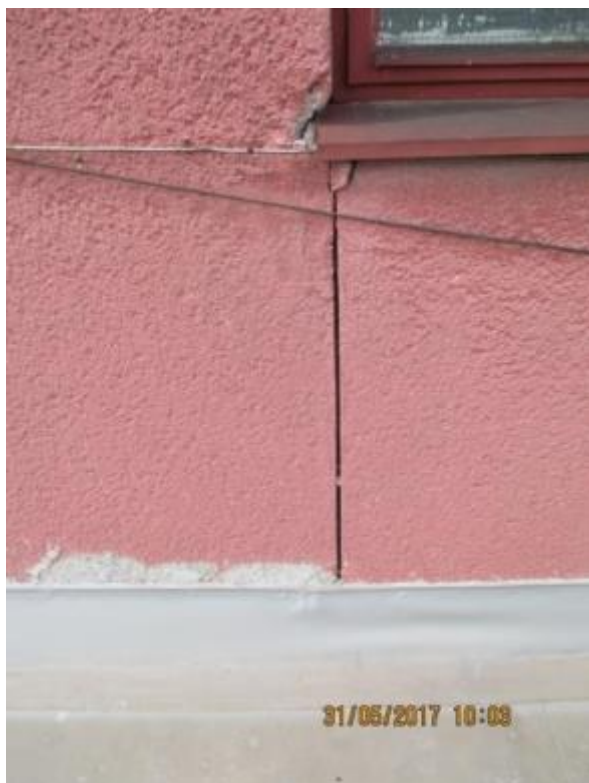
Obr. 191: Dilatace uprostřed vysoké odbavovací haly

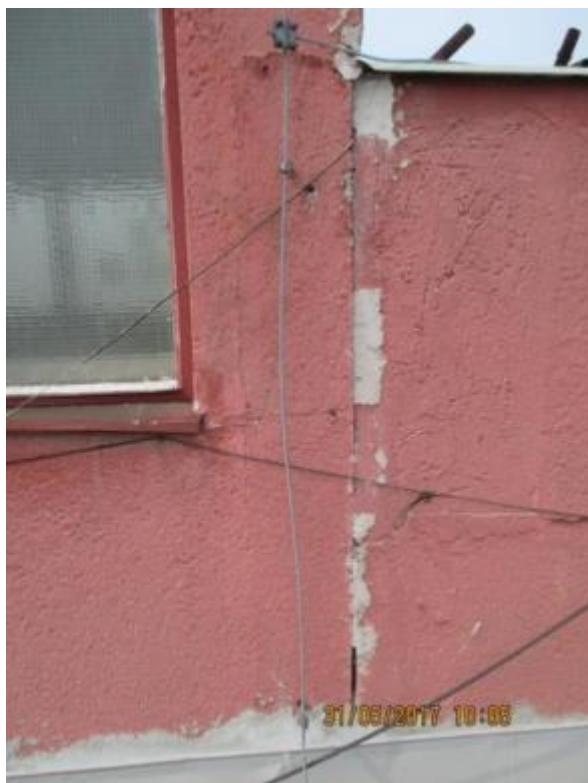
Obr. 192: Dilatace na dvou výškových úrovních odbavovací haly

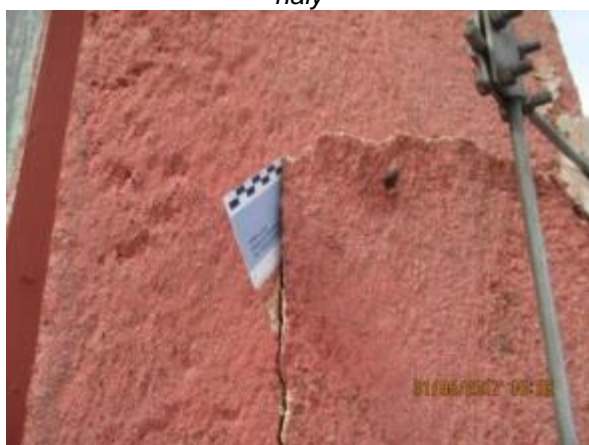
Obr. 193: Degradovaná omítka s trhlinami

Předpokládaný rozsah min 80% plochy fasády (pozn: uvedený rozsah byl stanoven na základě vizuálního průzkumu z ploch dostupných bez zvedacích prostředků. Po instalaci lešení a detailním ohodnocení může být rozsah odlišný). Je nutné respektovat současné dilatační celky a použít systémové dilatační prvky.

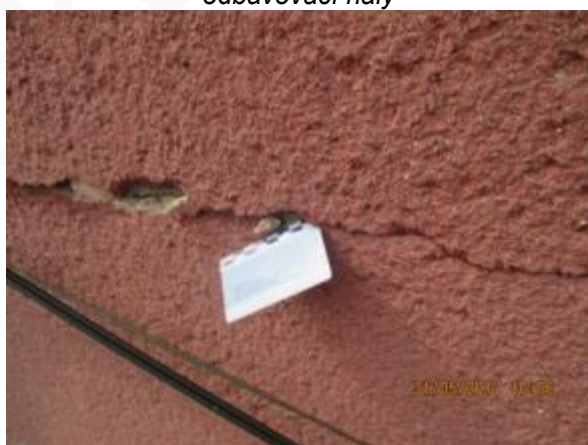
Obr. 194: Degradovaná omítka s trhlinami

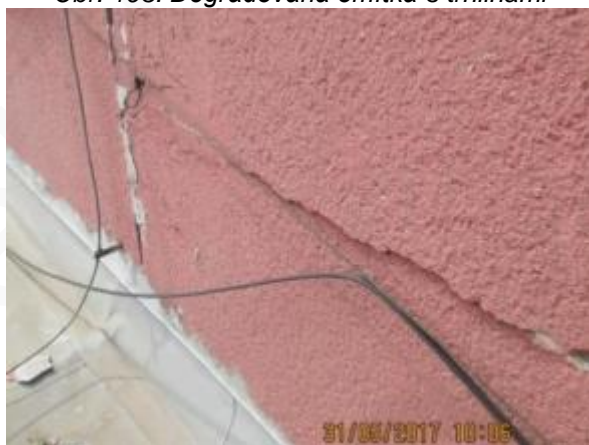
Obr. 195: Degradovaná omítka s trhlinami

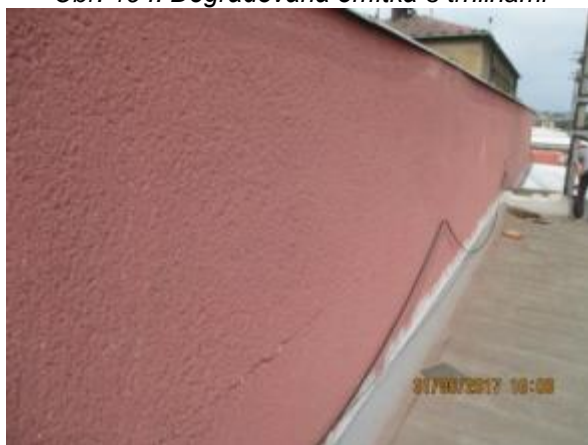
Obr. 196: Degradovaná omítka s trhlinami

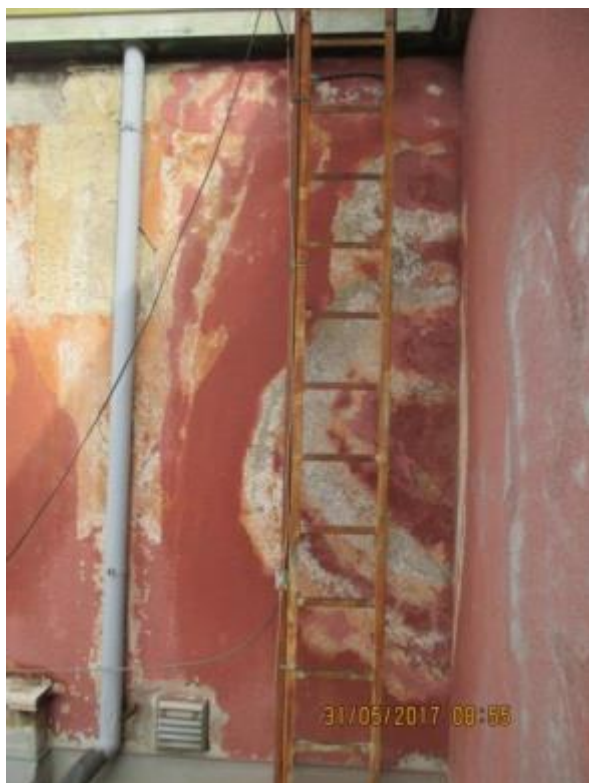
Obr. 197: Vlhkostí degradovaná omítka vlivem ucpaného vnitřního svodu

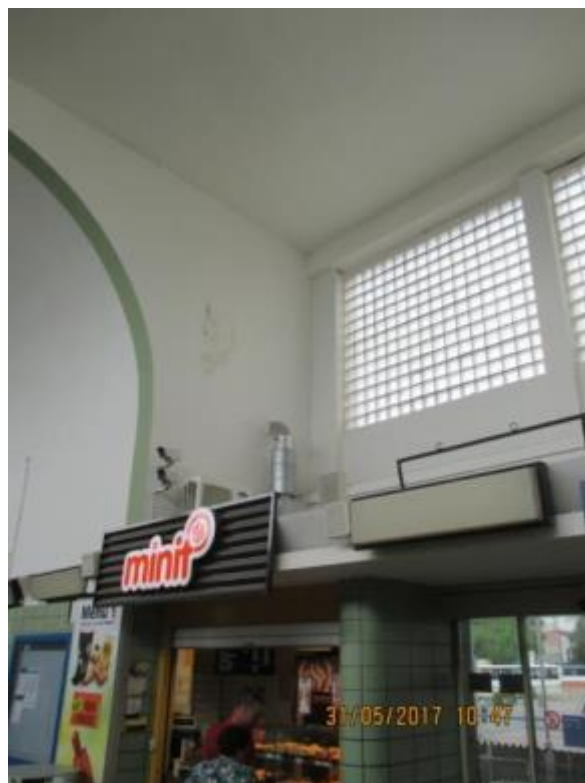
Obr. 198: Vlhkostí degradovaná omítka vlivem ucpaného vnitřního svodu

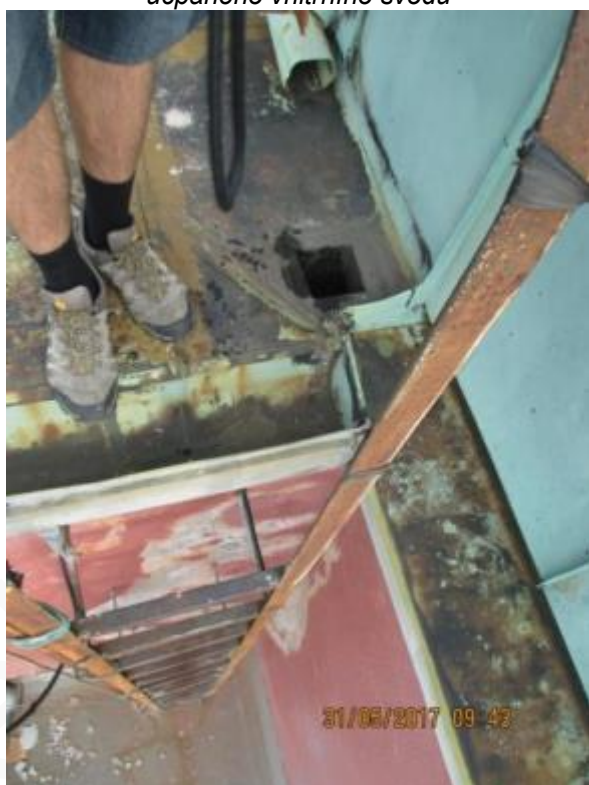
Obr. 199: Vlhkostí degradovaná omítka vlivem ucpaného vnitřního svodu

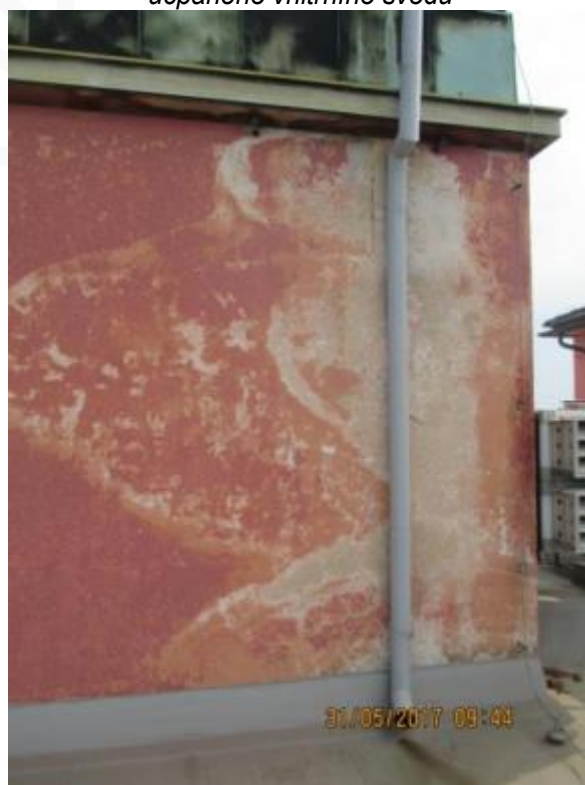
Obr. 200: Vlhkostí degradovaná omítka vlivem ucpaného vnitřního svodu – již provedená oprava

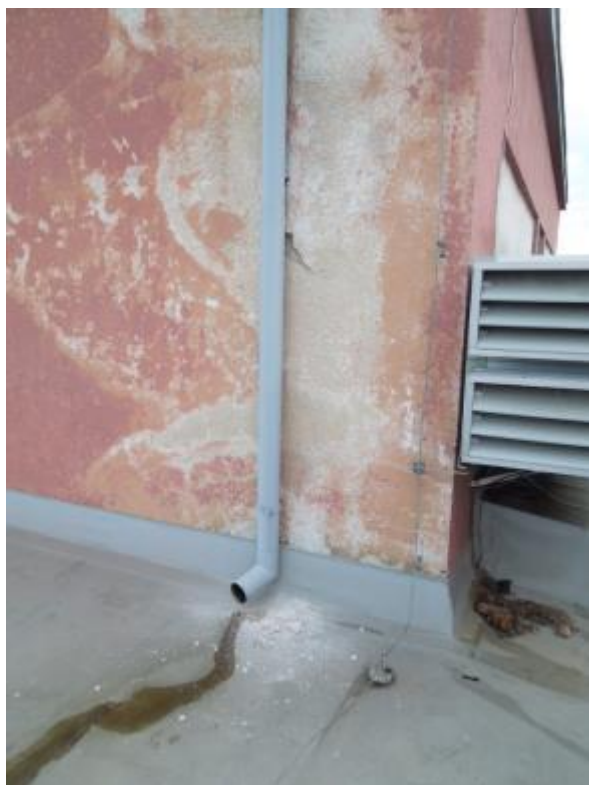
Obr. 201: Vysoce degradovaná omítka haly výpravní budovy (jižní část objektu)

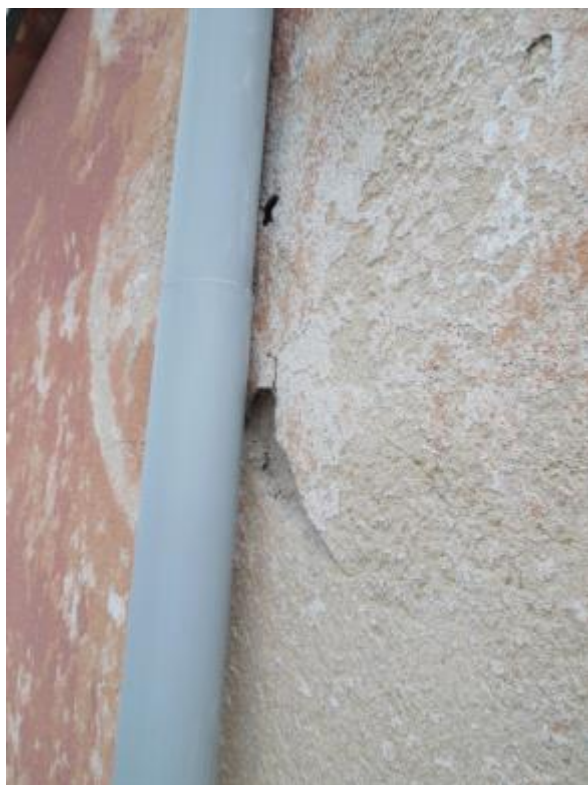
Obr. 202: Vysoce degradovaná omítka haly výpravní budovy (jižní část objektu) - detail

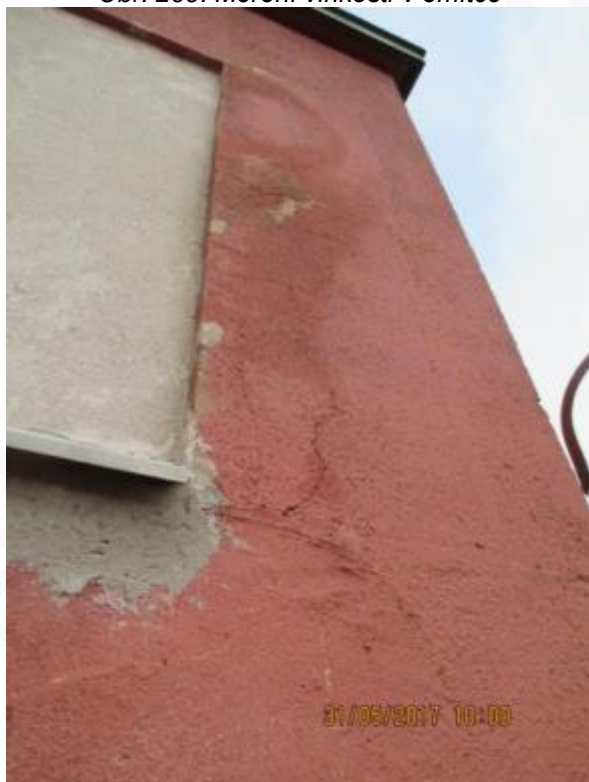
Obr. 211: Praskliny a degradace omítky

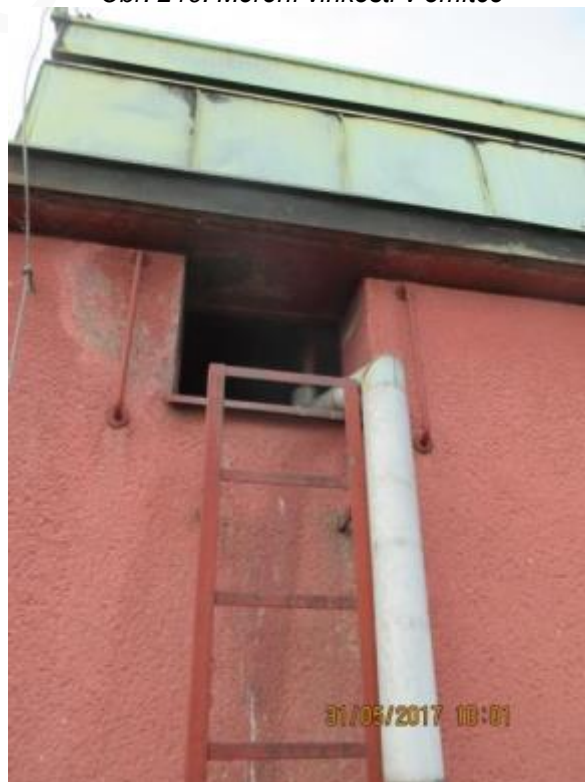
Obr. 212: Praskliny a degradace omítky

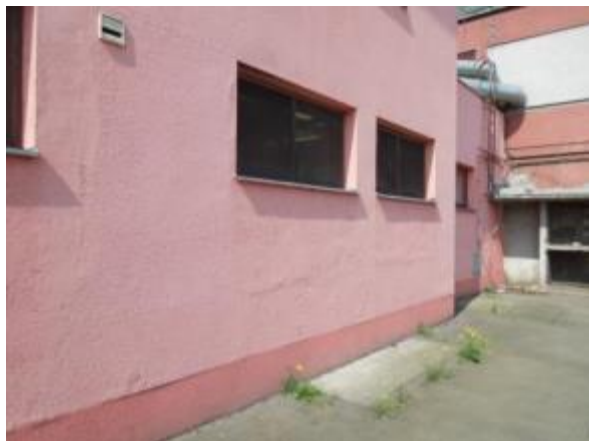
Obr. 213: Různá zrnitost omítky po zazdění části otvoru pro okna

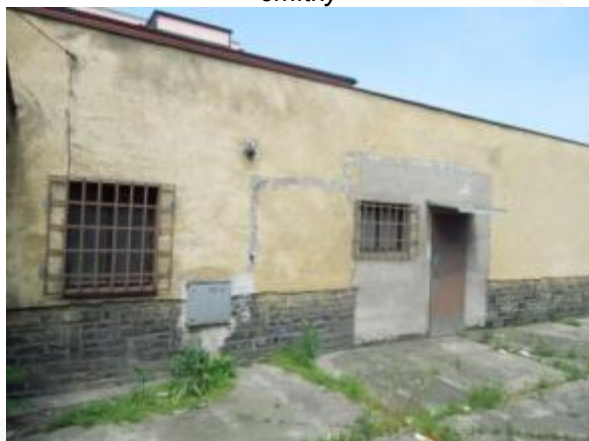
Obr. 217: Degradovaná omítka jednopatrových budov na jihovýchodní části (garáže)

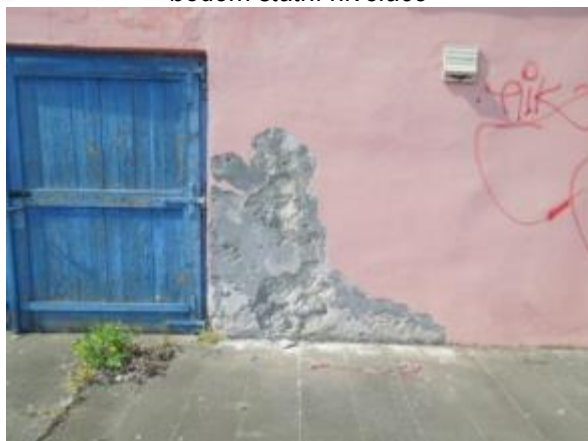
Obr. 218: Degradovaná omítka jednopatrových budov na jihovýchodní části (garáže)

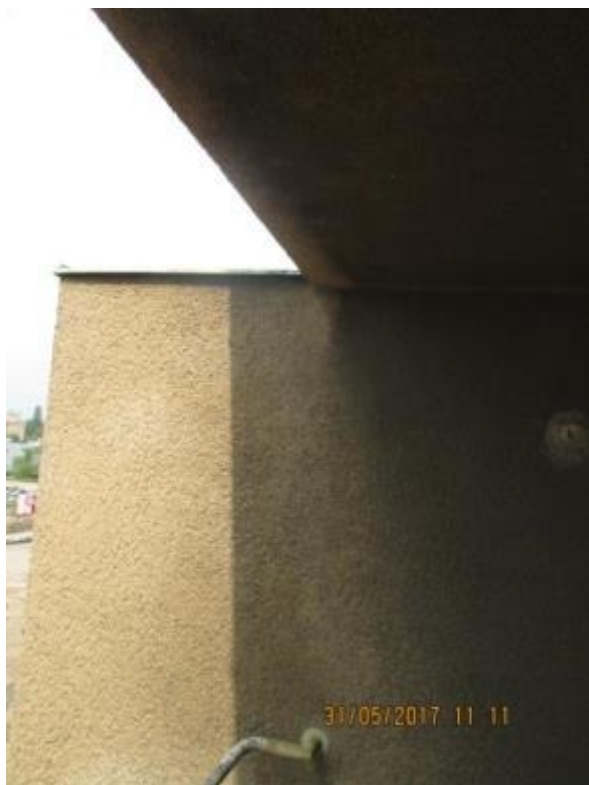
Obr. 245: Trhlina omítky lodžiového sloupu

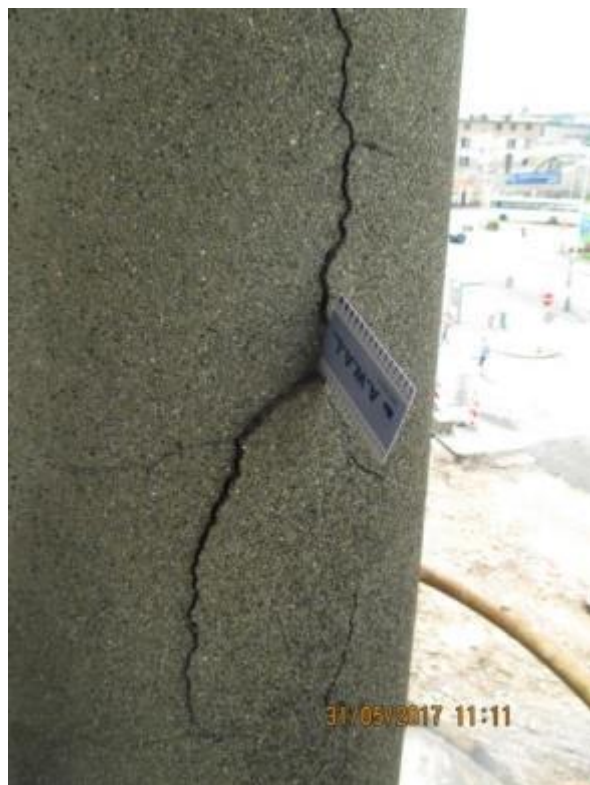
Obr. 246: Trhlina omítky lodžiového sloupu

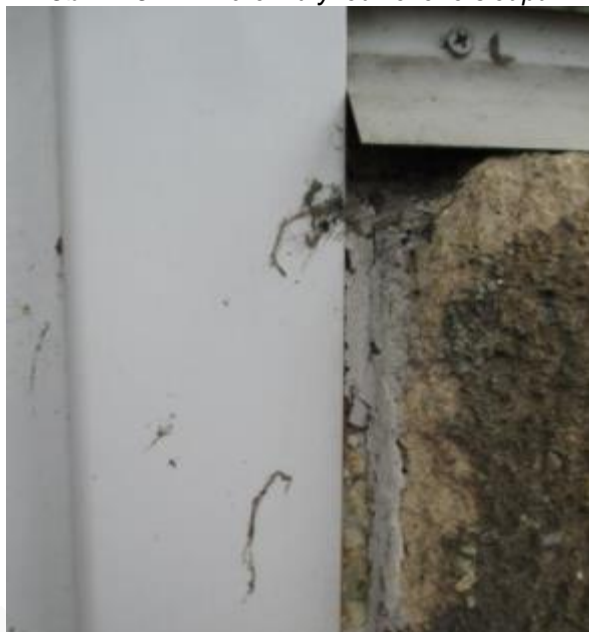
Obr. 247: Absence vnějšího uzávěru připojovací spáry- riziko zatečení (pozn. Jedná se o krytý prostor lodžie – pouze při silném větrem hnaném dešti)

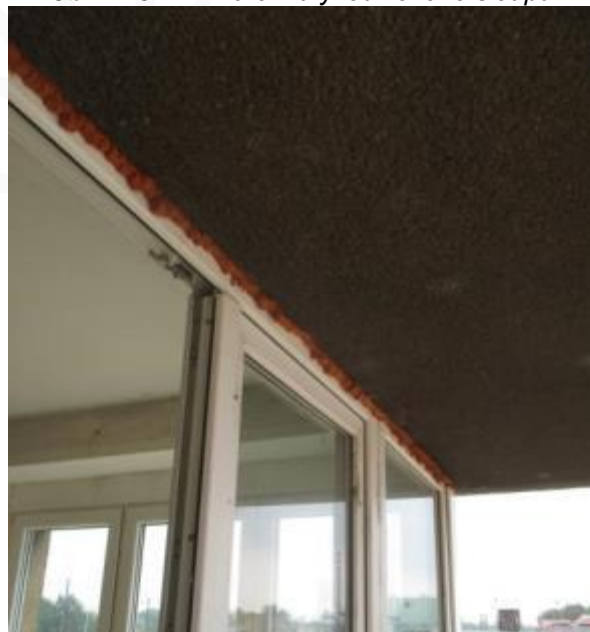
Obr. 248: Absence vnějšího uzávěru připojovací spáry- montážní pěna není chráněna vůči UV-záření

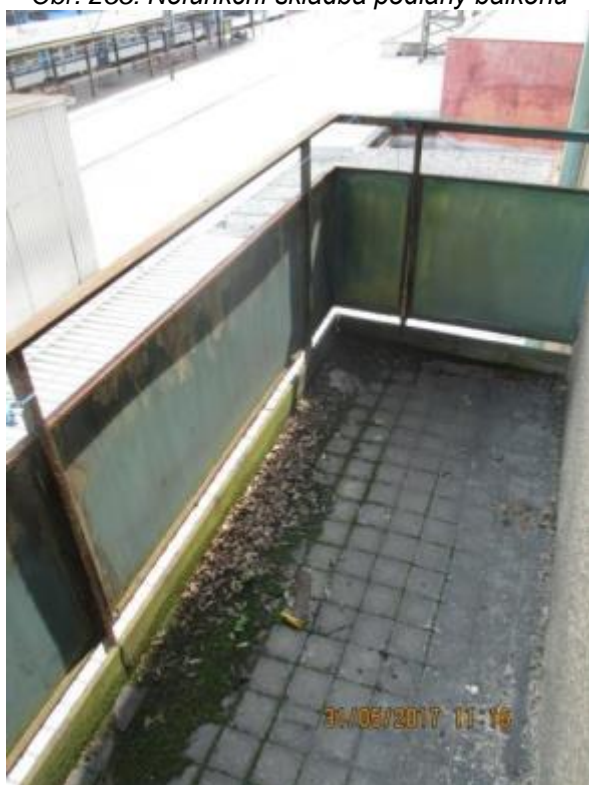
- Nesoudržná dlažba a degradované maltové lože
- Vysoce degradovaná hydroizolace na bázi asfaltového pásu – již nefunkční
- Nutné provést kompletní rekonstrukci vč. provedení hydroizolace

Obr. 257: Nefunkční skladba podlahy balkónu –
degradace zábradlí rzi

- Demontáž souvrství podlahy lodžie i bytu až na nosnou konstrukci;
- Provedení nové hydroizolace;
- Provedení všech klempířských prvků součástí lodžie a balkonu;
- Provedení nového souvrství podlahy, přičemž by mělo být provedeno zateplení v souladu s požadavky zákona 406/2000 Sb., pokud je na lodžii vytápěný prostor jiného bytu či kanceláře;
- Provedení nových zámečnických prvků.

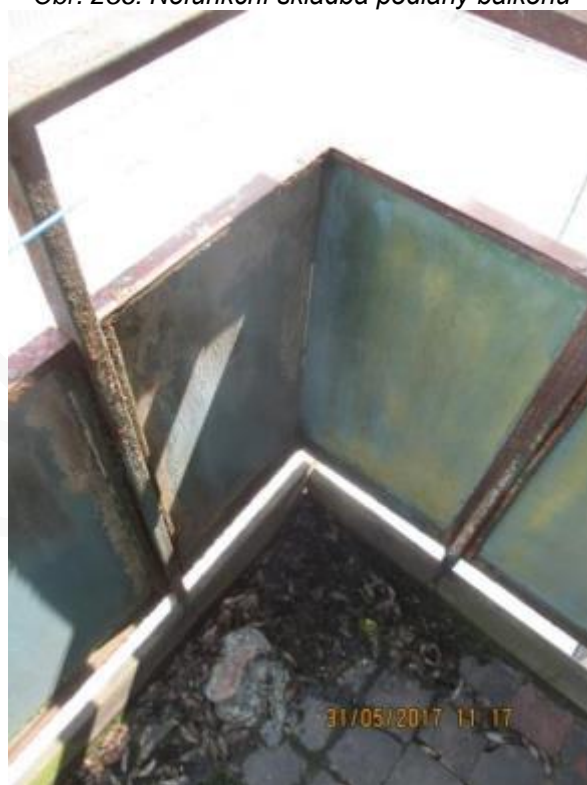
Obr. 258: Nefunkční skladba podlahy balkónu -
degradace zábradlí rzi

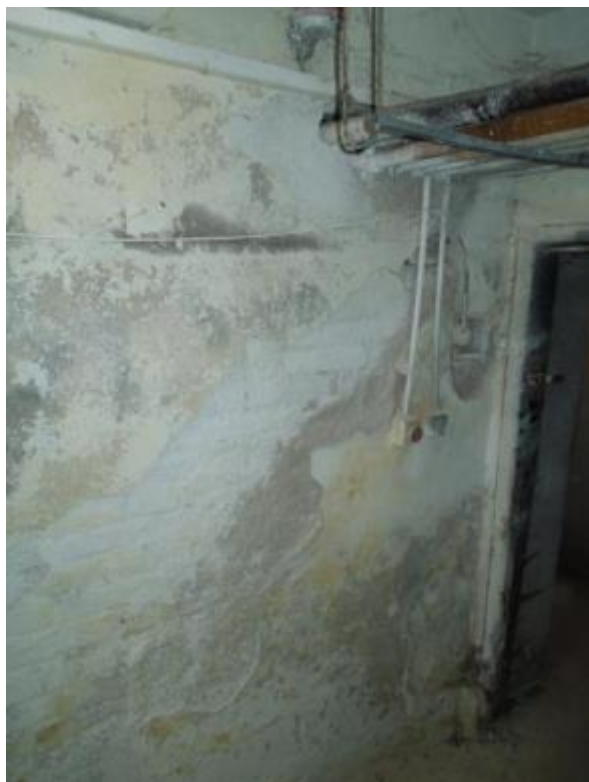
- Omítky degradované a nesoudržné;
- Nedostatečné odvětrání;
- Přítomná vlhkost v prostorách technologie předávací stanice – stabilně, ponorné kalové čerpadlo běží dle informací sdělené při místním šetření velmi často;
- Podezření na zátoky okolo vpustí ze střechy přes propojovací kanál;
- Přítomná vodní hladina v místnosti S05 okolo základu původní již nepoužívané vzduchotechniky;
- Degradovaná ocelová konstrukce v prostorách technologií předávací stanice;
- Teplo z technologií pozitivně ovlivňuje vysoušení přítomné vlhkosti v prostoru suterénu.

Obr. 261: Degradované omítky v suterénu
předávací stanice

- Provedení údržby v rozsahu zajišťující nápravu v dotaci vlhkosti suterénních prostor zátoky vadnými rozvody dešťového potrubí a svodů ze střech.
- Vykližení prostor.
- Odstranění nepoužívané či nefunkční technologie, která by mohla být příčinou zdroje přívodu vody nebo vlhkosti do suterénu.
- Odstranění stávající omítky v rozsahu zasaženého zdiva – celý prostor suterénu.
- Odstranění veškerých nasákavých materiálů.
- Proškrabání spár zdiva do hloubky cca 20 mm a aplikace antifungicidních prostředků.
- Výměna ocelové konstrukce v prostoru výměňkové stanice, viz doporučení kapitola 7.7.
- Zvýšení provětrávání všech prostor suterénu, evt. instalace vzduchotechnického zařízení pro odvětrání prostoru suterénu

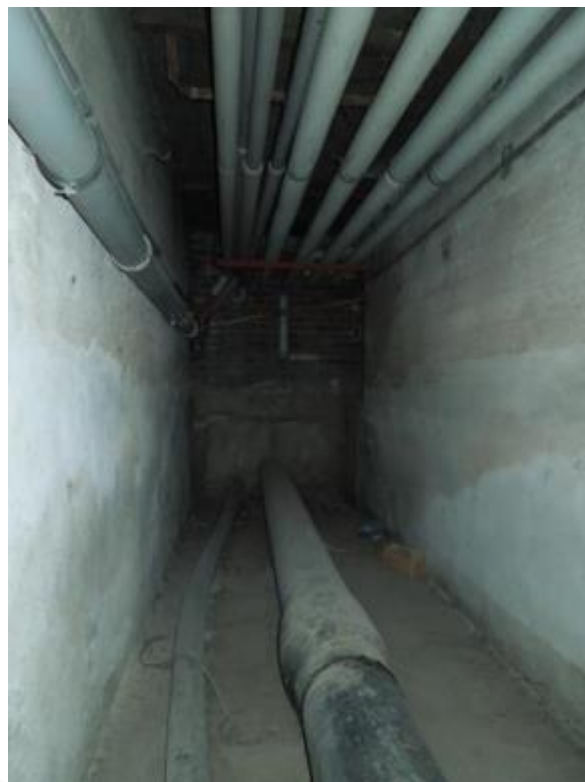
Obr. 262: Degradované omítky v suterénu
předávací stanice

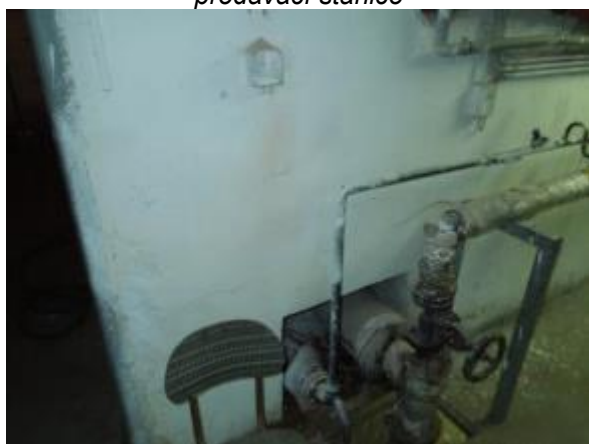
Obr. 263: Degradované omítky v suterénu
předávací stanice

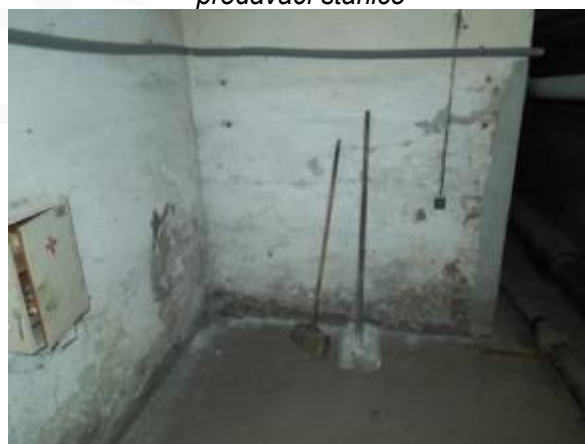
Obr. 264: Degradované omítky v suterénu
předávací stanice

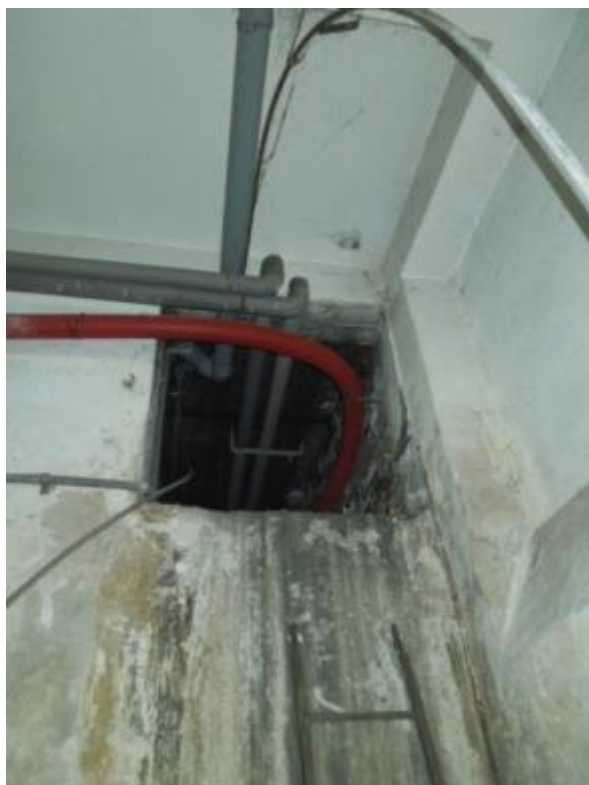
Obr. 265: Degradované omítky v suterénu předávací stanice – předpokládaný zátok šachtou

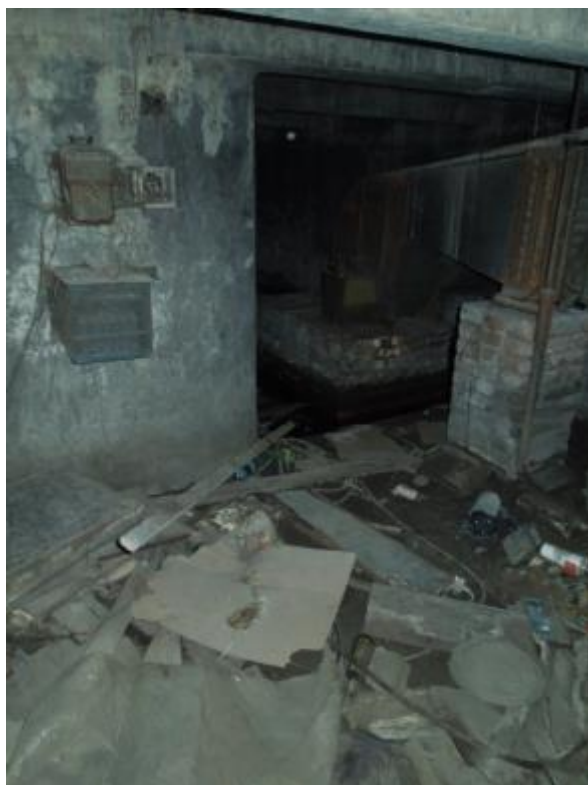
Obr. 266: Trvalá vodní hladina v prostoru základu původní již nefunkční vzduchotechniky

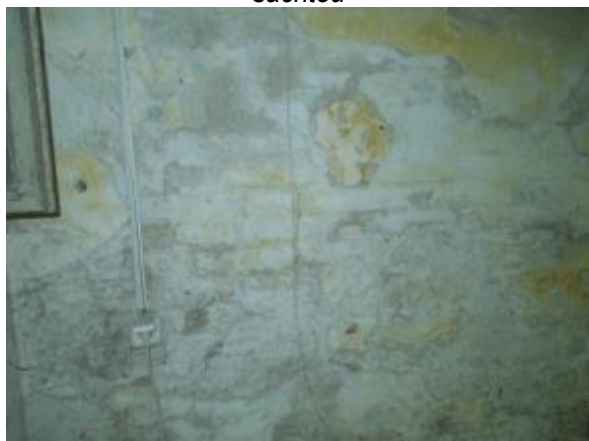
Obr. 267: Degradované omítky v suterénu předávací stanice

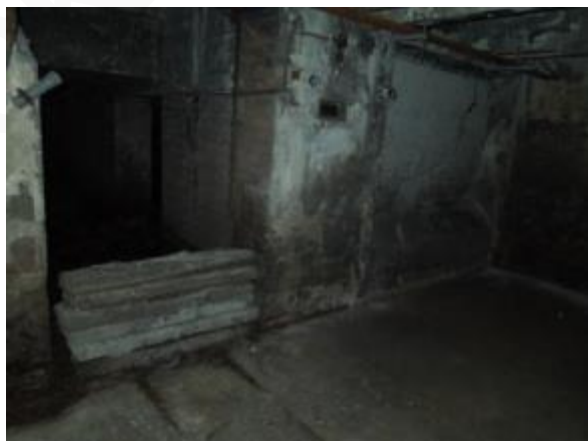
Obr. 268: Degradované omítky v suterénu předávací stanice

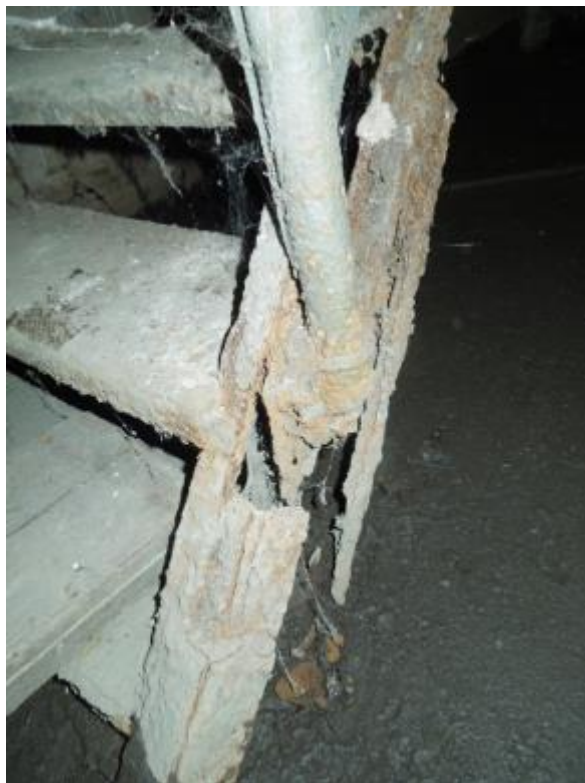
Obr. 280: Havarijní stav ocelové konstrukce
v předávací stanici

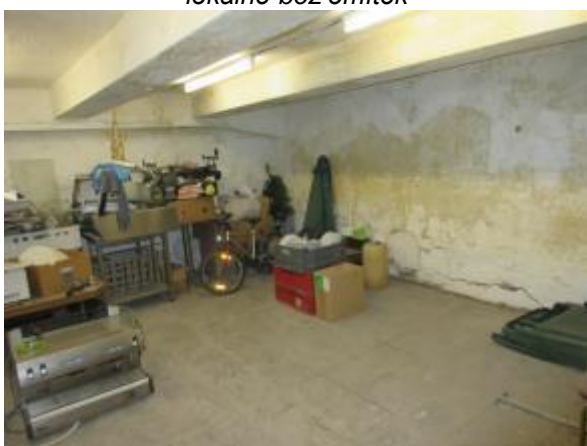
Obr. 284: Degradované omítky v suterénních prostorách

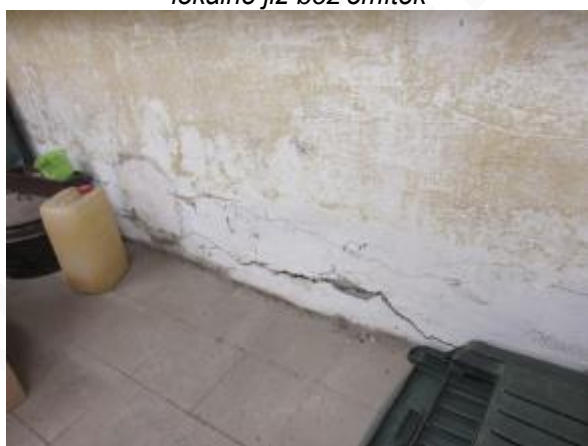
Obr. 285: Degradované omítky

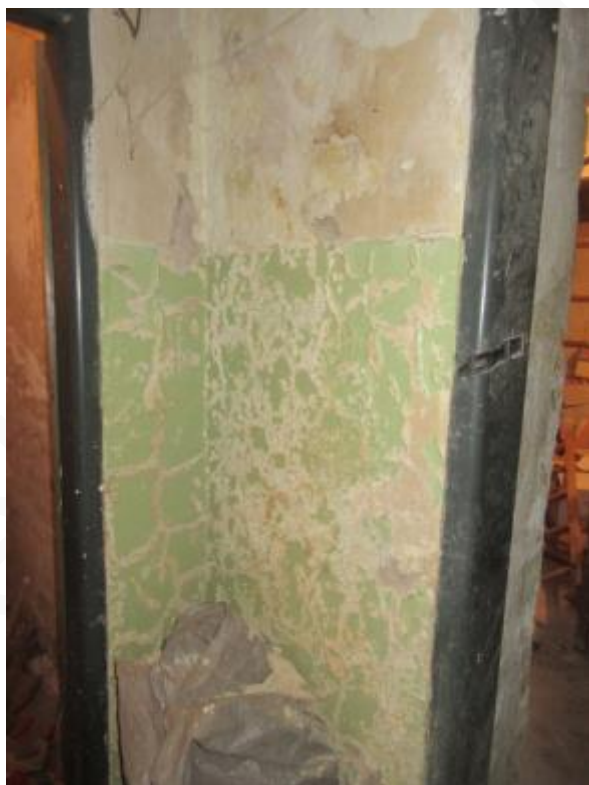
Obr. 292: Omítka do výše 1,5 m je opatřena neprodyšným nátěrem – celková degradace

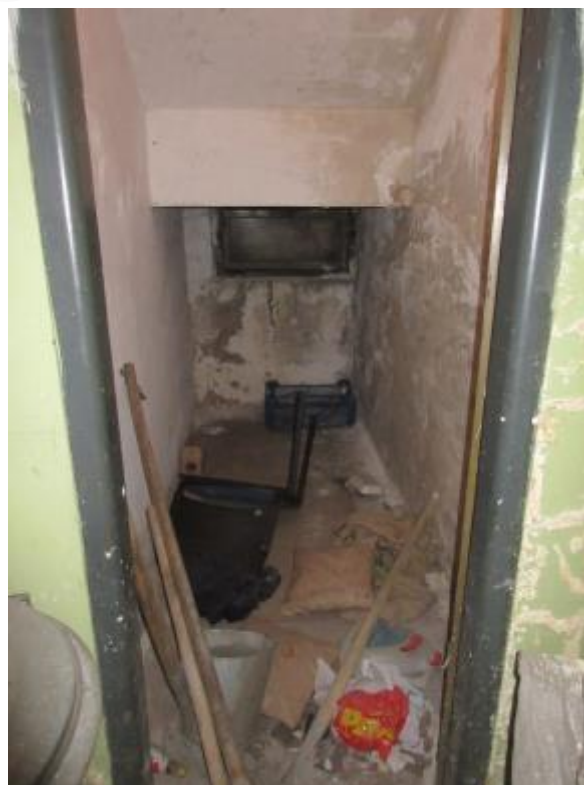
Obr. 293: Degradovaná omítka v suterénu

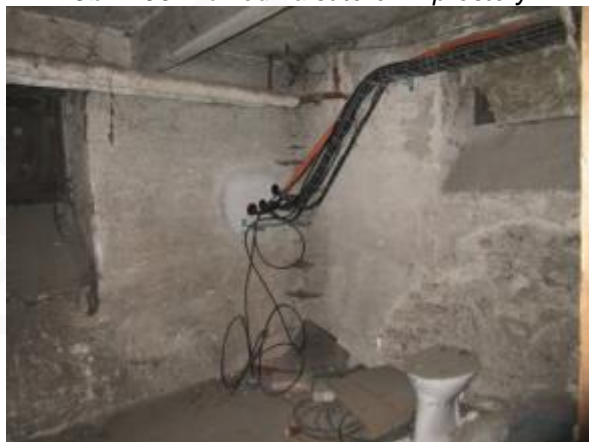
Obr. 298: Nesoudržná suterénní omítka
na svislých konstrukcích
