Výpravní budova ŽST Bohumín

Mykologický průzkum krovů a stropů 1. a 2. NP

15. 6. 2023

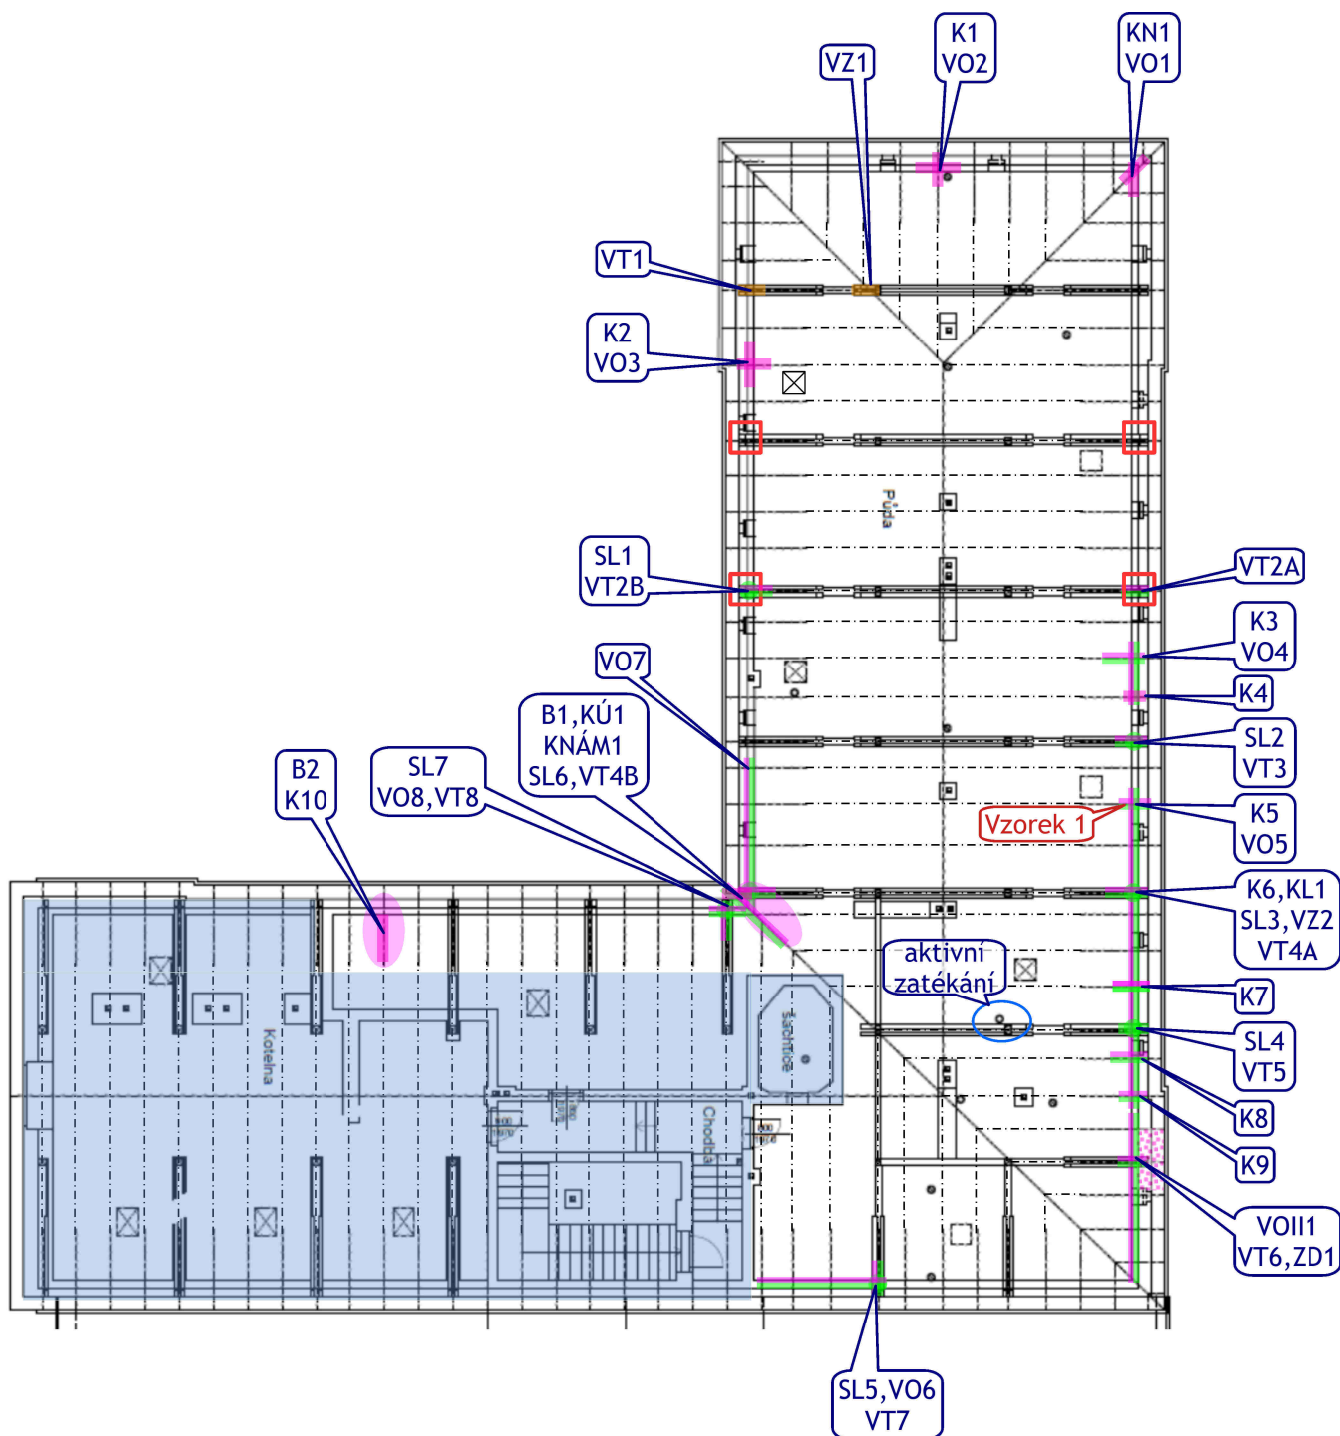
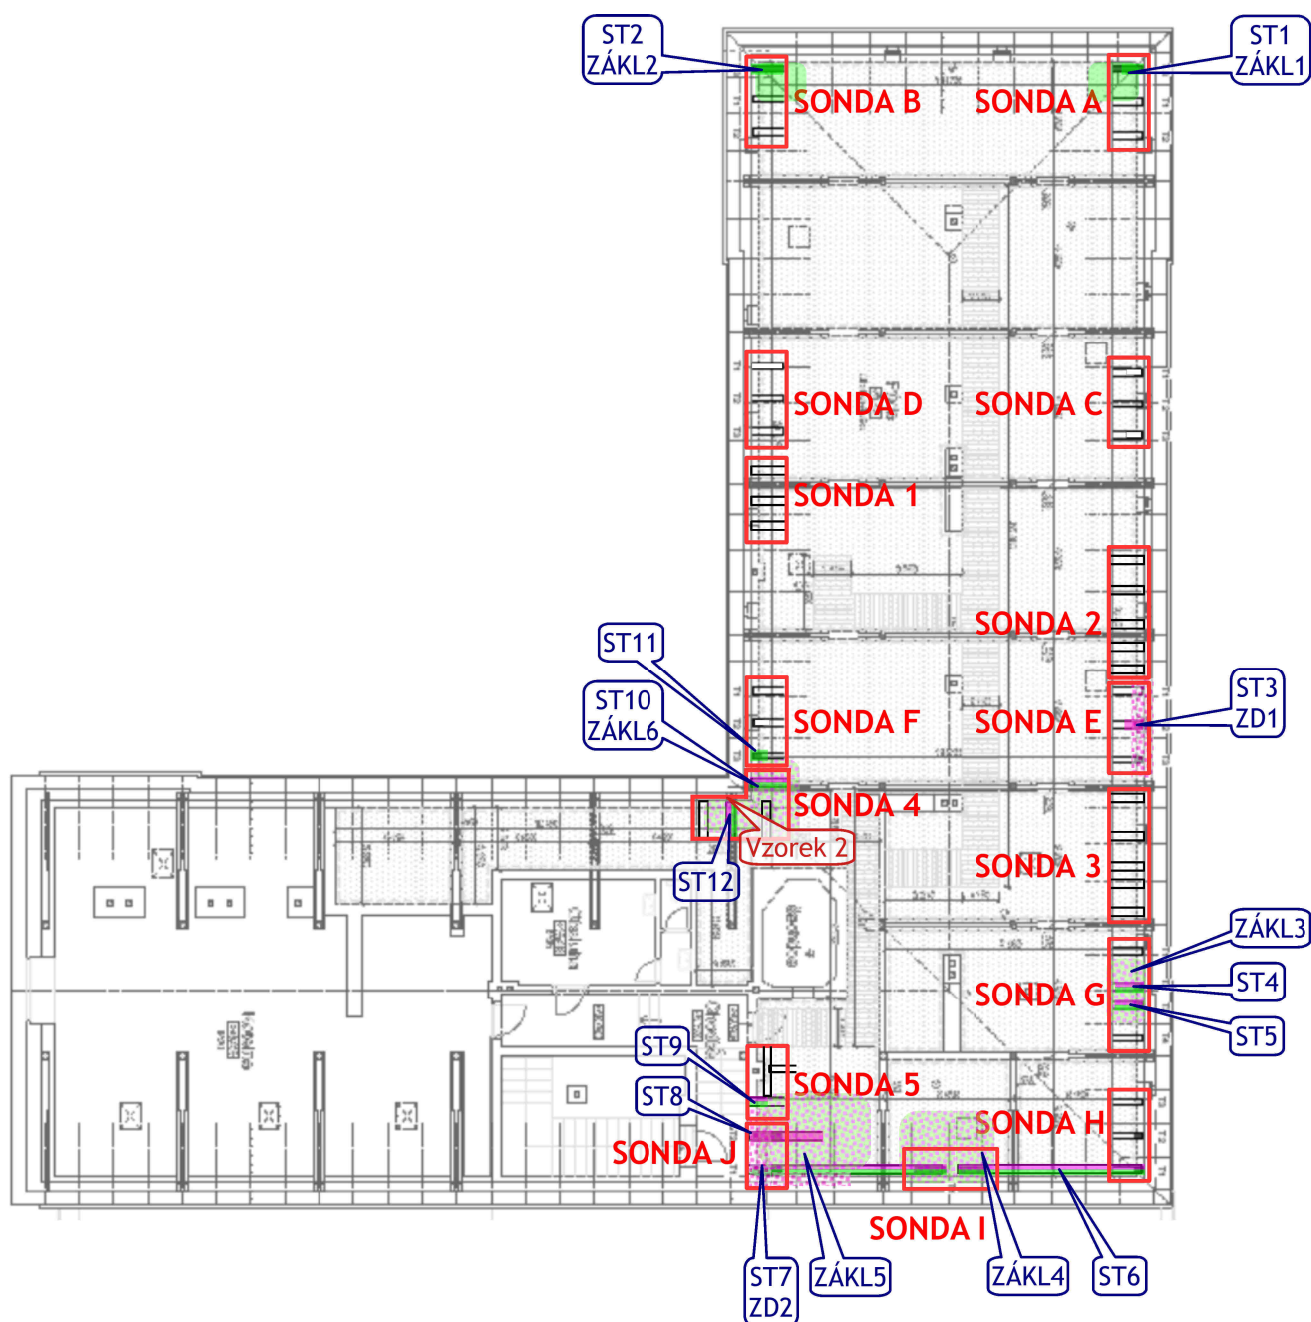
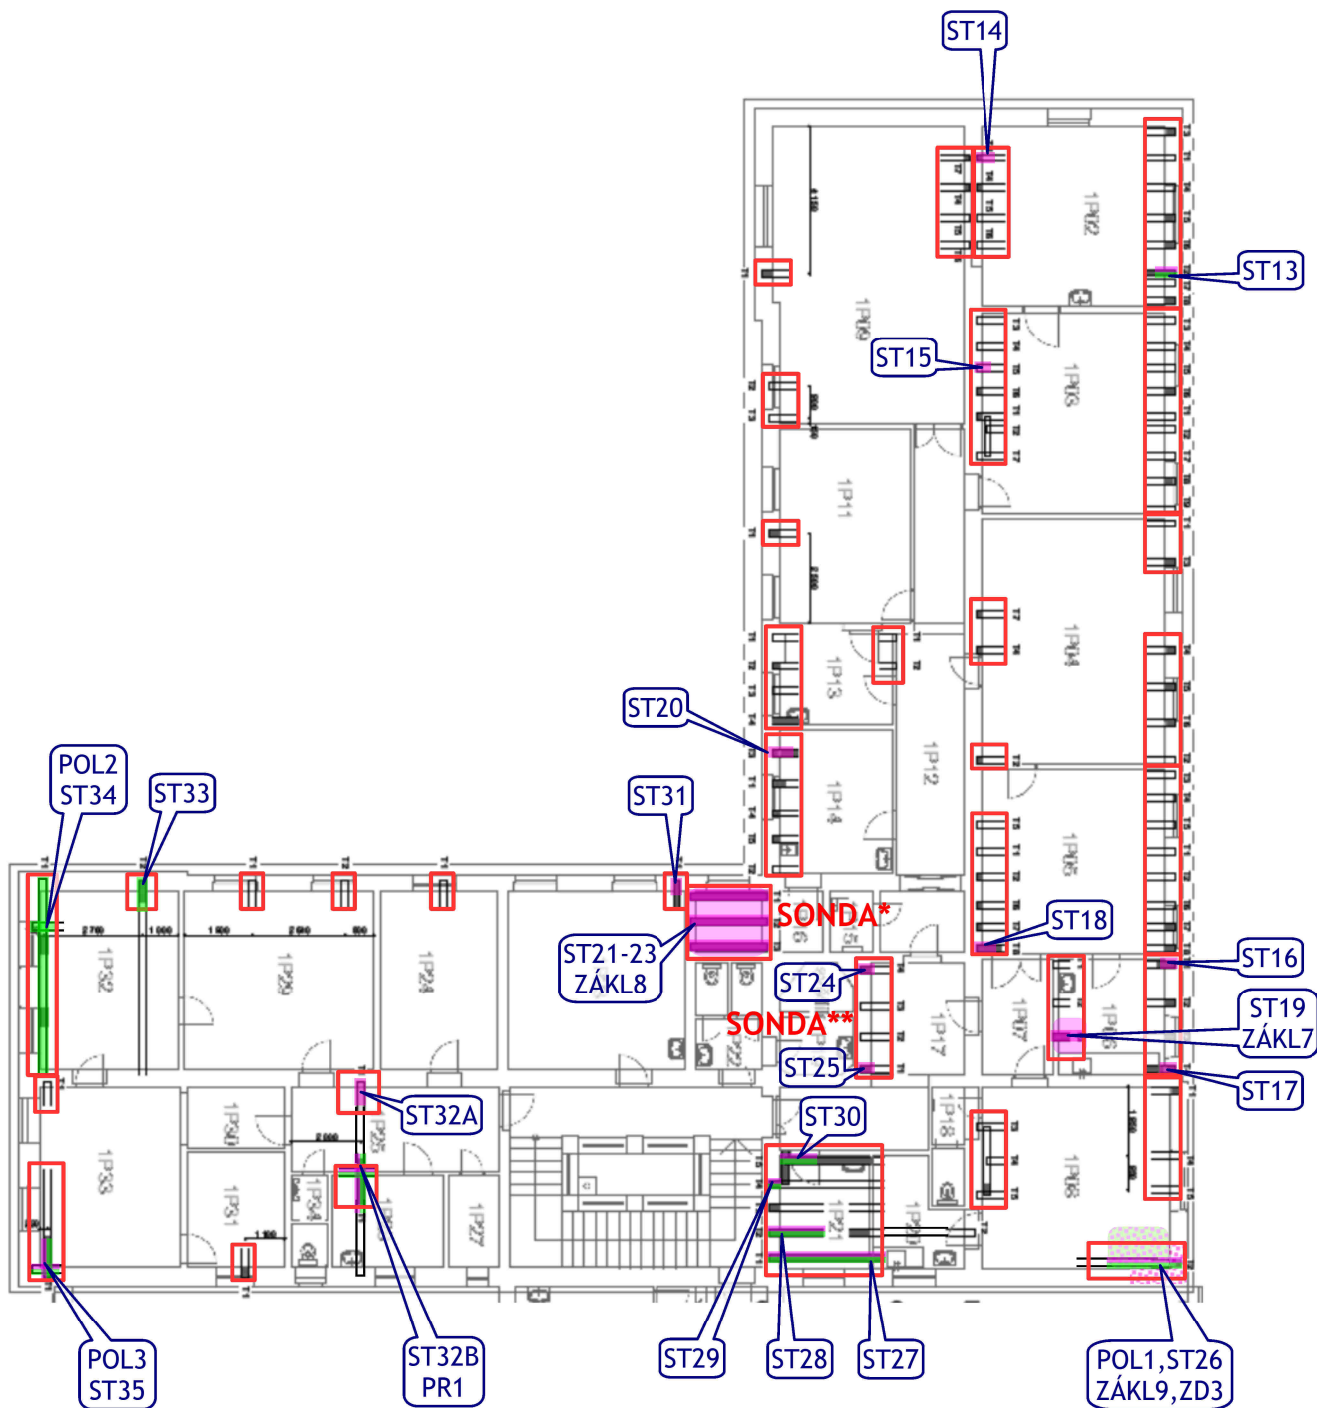
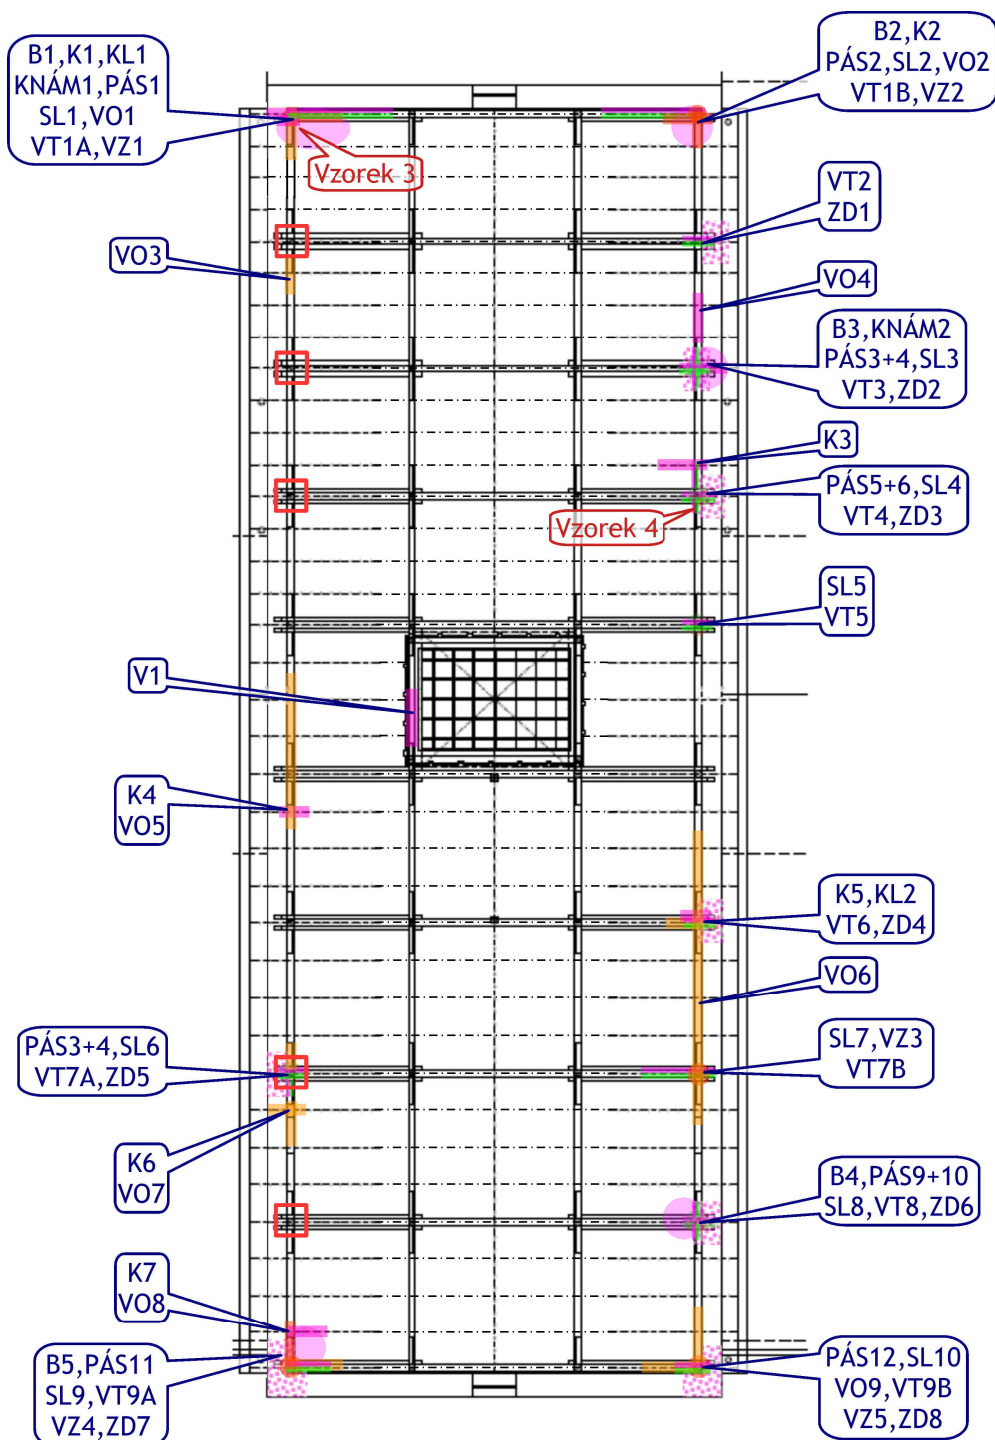
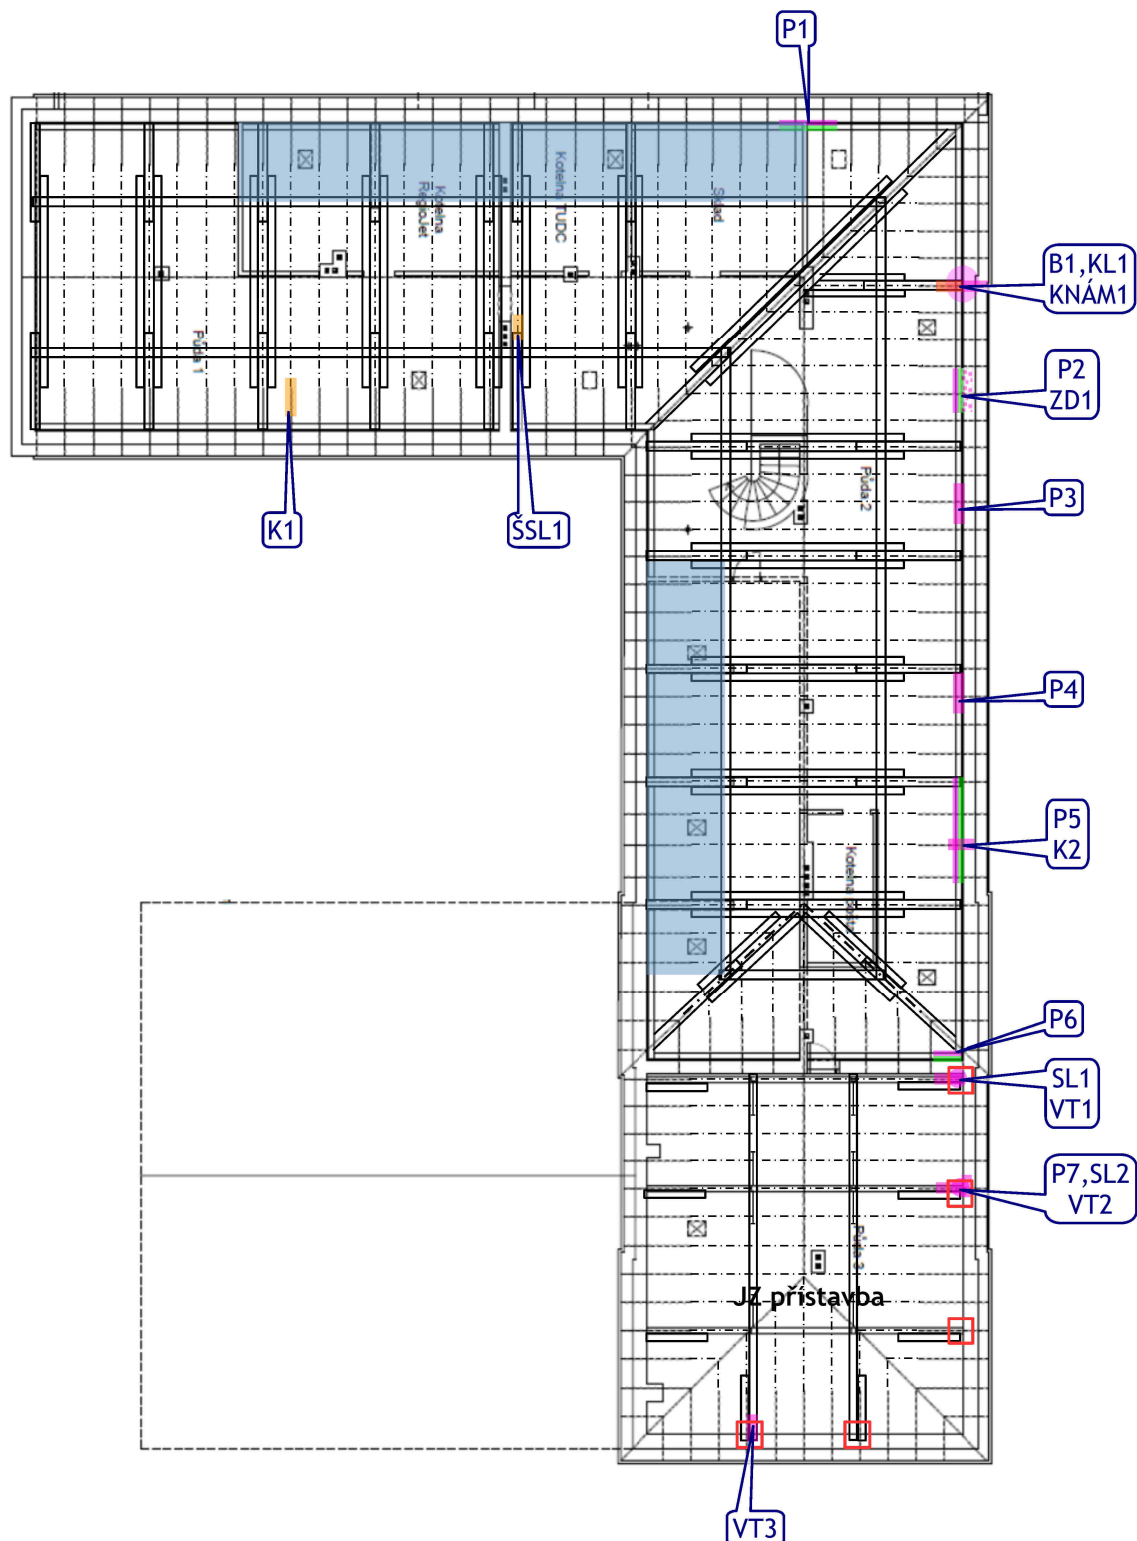
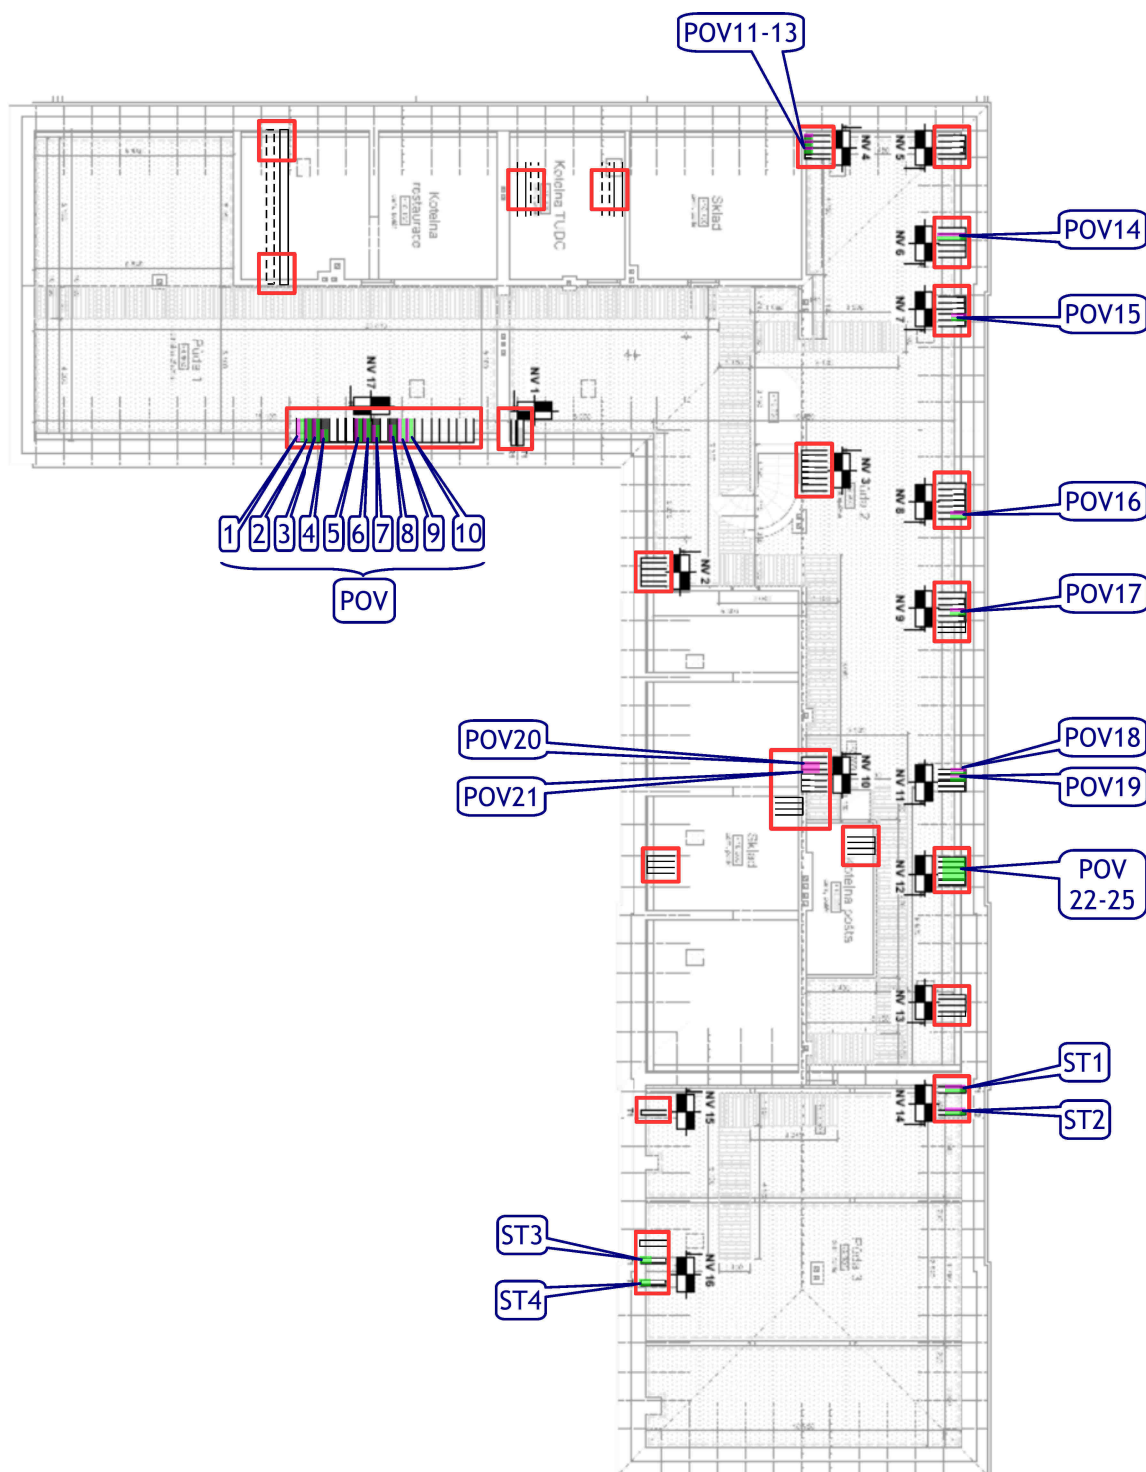
Zjištěná hloubková poškození dřevěných prvků dřevokazným hmyzem a houbami jsou zakreslena v orientačním plánu (příloha č. 1) a popsána v příloze č. 2 „Zjištěná biotická poškození a doporučená sanační opatření“. Uvedený výčet poškození však není úplný, a to zejména z následujících důvodů:

Zjištěná hloubková poškození dřevěných prvků dřevokaznými činiteli jsou zakreslena v orientačním plánu (příloha č. 1) a popsána v příloze č.2 „Zjištěná biotická poškození a doporučená sanační opatření“. Vzhledem k tomu, že byl fyzicky zkontrolován stav méně než 10% záklopu a stropnic, doporučuji počítat s rezervou na tesařské opravy ve výši uvedené v příloze č. 3 „Odhadovaný rozsah tesařských oprav“, protože jejich skutečný rozsah bude možno určit až při vlastním provádění prací.

Zjištěná hloubková poškození dřevěných prvků dřevokaznými činiteli jsou zakreslena v orientačním plánu (příloha č. 1) a popsána v příloze č. 2 „Zjištěná biotická poškození a doporučená sanační opatření“. Vzhledem k tomu, že byl fyzicky zkontrolován stav méně než 10% záklopu a stropnic, doporučuji počítat s rezervou na tesařské opravy ve výši uvedené v příloze č. 3 „Odhadovaný rozsah tesařských oprav“, protože jejich skutečný rozsah bude možno určit až při vlastním provádění prací.

Vzhledem ke zjištěnému stavu všech tří krovů doporučuji provést sanační a tesařské práce spojené s nutnými lokálními zásahy do střešního pláště (zahrnujícími rovněž zřízení transportního otvoru pro přesun materiálu do půdního prostoru) **postupem dle kapitoly 6.1.**

Dále doporučuji celoplošné rozkrytí souvrství podlah půdních prostor a kotelen vestavěných do půdních prostor (s výjimkou kotelen v části A) a úplnou demontáž souvrství podlah 2. NP vč. násypů až na záklop stropů, provedení doplňujícího mykologického průzkumu obnažených konstrukcí a provedení jejich sanace a tesařských oprav postupem dle kapitoly 6.2.
