Optimalizace traťového úseku Čelákovice (mimo) - Mstětice (včetně), km 11,975-14,545
tel.: +420 296 154 333		
Stupeň: PD (DUR)

ZÁVĚREČNÁ ZPRÁVA 10-2016

STAVEBNĚ TECHNICKÉHO PRŮZKUMU S OHLEDEM NA VÝSKYT AZBESTU V OBJEKTU VÝPRAVNÍ BUDOVY ŽST. MSTĚTICE

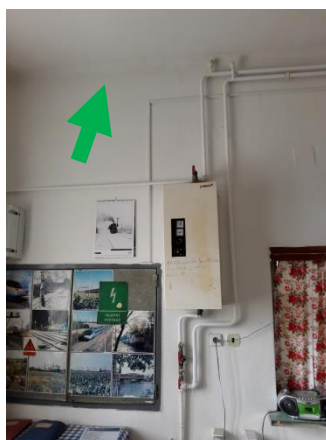
obrázek č.3

V 1.NP je umístěna kancelář výpravčího, kde je umístěn elektrický kotel sloužící k vytápění objektu (obrázek č.3). Původně se v objektu topilo patrně kamny na tuhá paliva, které bylo skladováno ve sklepní části objektu (obrázek č.4).

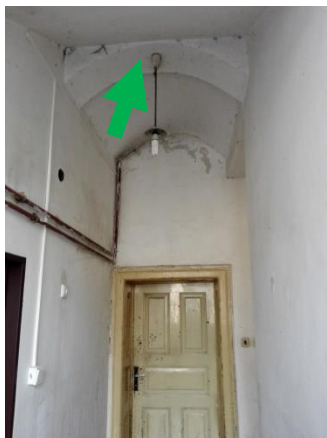
obrázek č.5

Vnitřní kanalizace v objektech je provedena ve viditelných částech z plastových potrubí. Elektroinstalace je vedena jak ve zdech pod omítkou (obrázek č.5), tak i po povrchu stěn bez použití podkladních desek pro zvýšení požární odolnosti. Půdní prostor nebyl v době provádění stavebně technického průzkumu s ohledem na výskyt azbestu přístupný a tak je možné, že se zde pod prvky elektroinstalace nacházejí podkladní destičky s podezřením na přítomnost azbestových vláken.

- podložky pod prvky elektroinstalace v půdním prostoru objektu

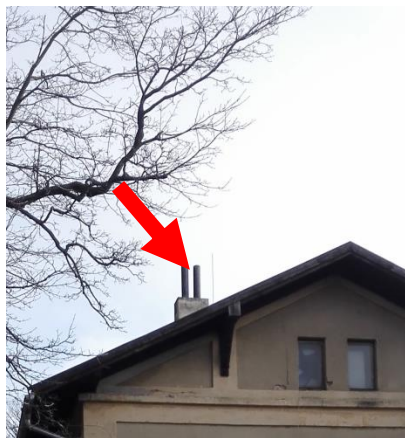
obrázek č.6

Původní zděný komín má ve své nadstřešní části vyústění provedené ze dvou azbestocementových trub (obrázek č.6). Střecha objektu prošla v nedávné době rekonstrukcí a krytina je nová skládaná.

- azbestocementové potrubí v nadstřešní části komínu
- vlnitá střešní azbestocementová krytina na kůlnách a oplocení

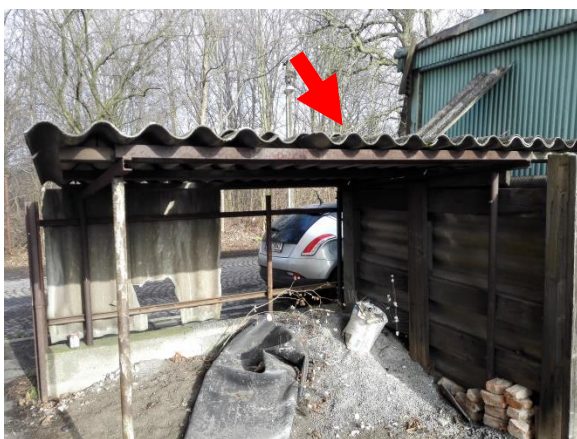
obrázek č.7

V blízkosti objektu je několik přístavků, kdy nejmenší je ocelová konstrukce opláštěná vlnitým eternitem (obrázek č.7). Ze stejného vlnitého eternitu je provedeno i oplocení pozemku podél příjezdové komunikace (obrázek č.8).
