Protokol o podrobné prohlídce

mostního objektu provedené dle Vyhlášky Ministerstva dopravy č. 177/1995 Sb.
a předpisu Správy železnic SŽDC S5 Správa mostních objektů

| TÚ 2191 Olomouc hl.n. (mimo) - Krnov (mimo) | | DÚ 26 ZAPA beton a.s. - Hrubá Voda | | Evd. km 18,449 |
| Objekt most | Úsek trati širá trať | Vžitý název | | |

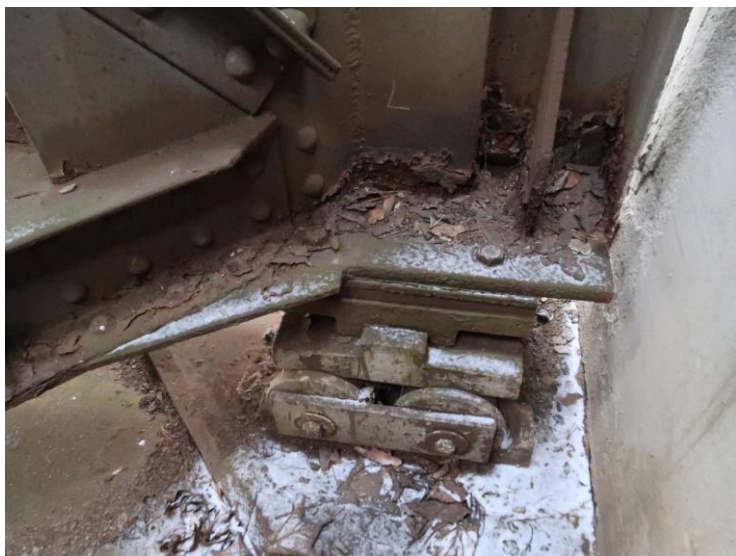
- Dolní pásnice hlavních nosníků jsou korozi důlkovitě oslabené až o 3 mm. Přilehlé stojiny hlavních nosníků jsou v dolní části na výšku cca 50 mm korozi důlkovitě oslabené až o 2 mm, v těchto místech se tvoří plátková koroze (foto č.1 a 2).
- V horních pásnicích hlavních nosníků jsou z vnější strany nezavařené otvory pro mostnicové šrouby původního uložení mostnic.

Foto č. 1 Konstrukce K 01 –
levý hlavní nosník, konec, vni -
oslabení

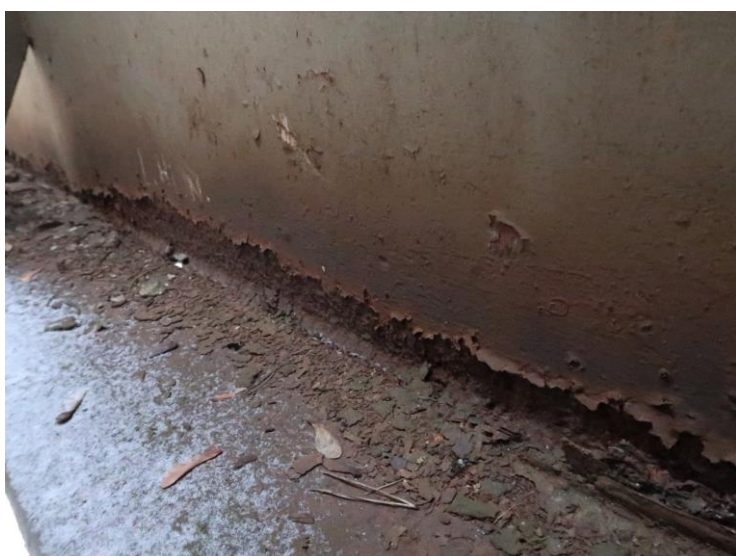
Foto č. 2 Konstrukce K 01 –
levý hlavní nosník, konec, vni -
oslabení stojny

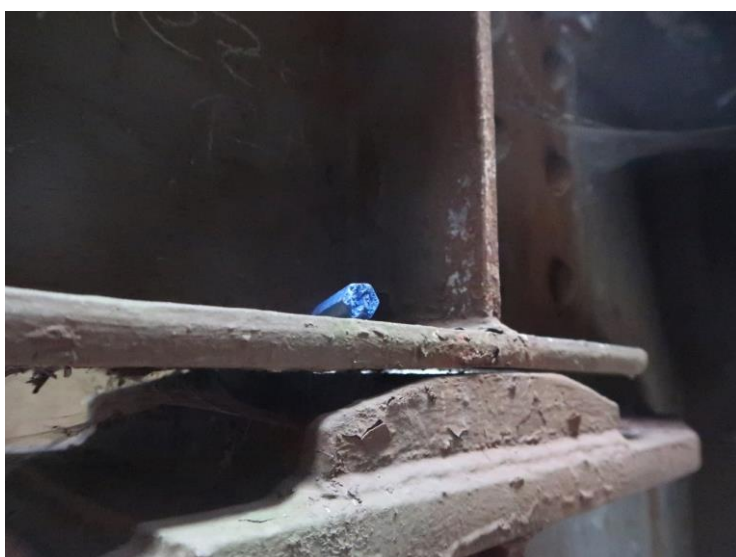
- Levý prodloužený hlavní nosník nad opěrou O 01 při průjezdu kolejových vozidel pulzuje.
- V místě uložení pravého prodlouženého hlavního nosníku nad opěrou O 02 je mezera 2 - 3 mm a nosník zde při průjezdu kolejových vozidel pulzuje (foto č.3).

Foto č. 3 Konstrukce K 01
podružné ložisko nad O 02
prodloužení - mezera.
