# Protokol o podrobné prohlídce

mostního objektu provedené dle Vyhlášky Ministerstva dopravy č. 177/1995 Sb. a předpisu Správy železnic SŽDC S5 Správa mostních objektů

<b>TÚ 2191</b> Olomouc hl.n. (mimo) - Krnov (mimo)		<b>DÚ 26</b> ZAPA beton a.s. - Hrubá Voda		<b>Evd. km</b> <b>17,580</b>
<b>Objekt</b> most	<b>Úsek trati</b> šířá trať	<b>Vžitý název</b> U lomu		
<b>Délka mostu</b> 48,00 m		<b>Počet otvorů</b> 1	<b>Počet kolejí</b> 1	<b>Elektrizace</b> ne
<b>Objednatel</b> Správa železnic, státní organizace OR Ostrava		<b>Rychlost na mostě / traťová [km/h]</b> 60/70		<b>Traťová třída zatížení s přidruženou rychlostí</b> C3-70
<b>Návrh hodnocení stavebního stavu</b> <b>2 / 2</b>		<b>Odpovědný pracovník vykonavatele</b> Adam Ludvík		<b>Rok podrobné prohlídky</b> 2025

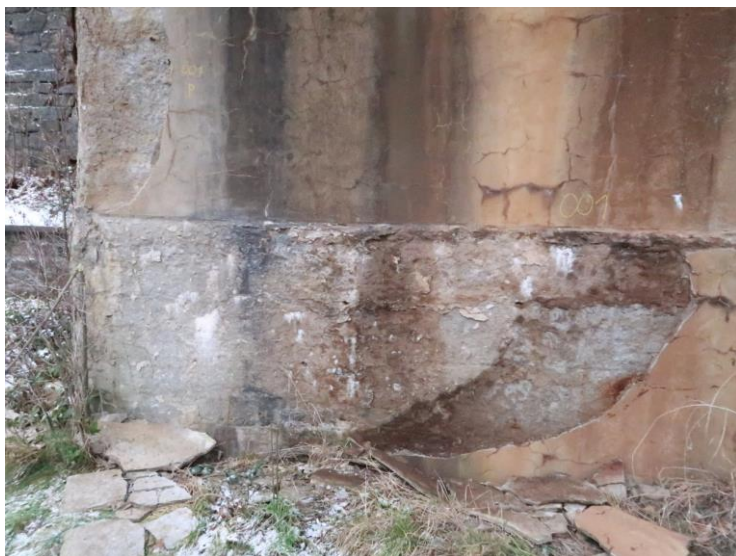
- Omítka opěry je celkově degradovaná, zřetelně více opadává a obnažený beton degraduje.
- Omítka opěry je značně popraskaná trhlinami šířky až 2 mm, v místě trhlin jsou stopy po průsacích vody, prostupují zde výluhy pojiva a tvoří se křusta. V dolní části opěry je odpadá omítka na ploše cca 3000x1500 mm (foto č. 1).

**Foto č. 1 Opěra O 01**  
vpravo dole – opadaná omítka,  
degradovaný beton s výluhy  
pojiva.

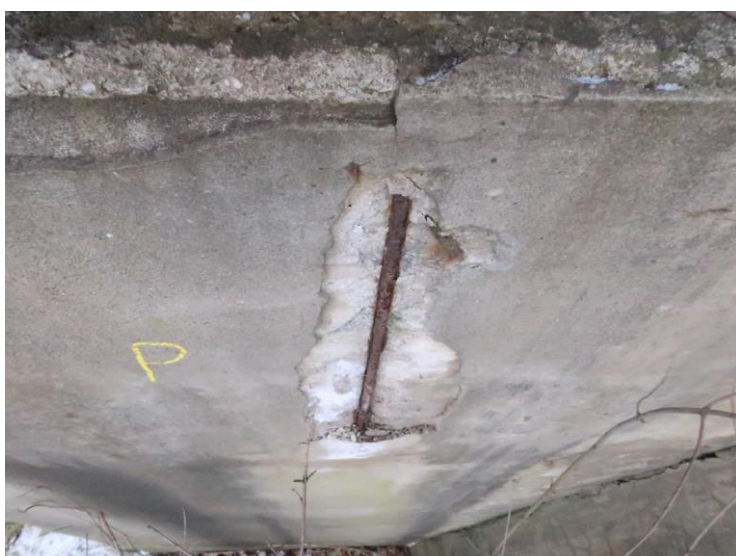
- Na opěře se zleva na úložném prahu jsou stopy po výluzích pojiva a tvoří se krusta. Na opěře je na úložném prahu vpravo opadaná omítka v rozměrech cca 1x1 m. Zprava je odpadlá omítka na ploše 250x1000 mm a degradovaný beton s obnaženou korodující výztuží (foto č. 2).

**Foto č. 2 Opěra O 02**  
úložný práh zprava –  
degradovaný beton, obnažená  
korodující výztuž

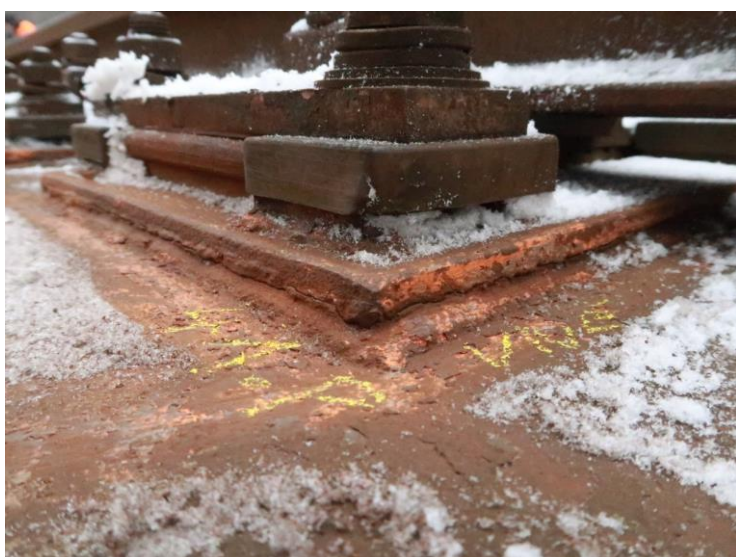
- Jednotlivé části přímého upevnění koleje korodují a jsou znečištěné od brzdného prachu. Plastové krytky kotevních šroubů jsou místy popraskané. Z pod podkladnic se vysouvají plastové podložky a u některých chybí.
- Trhliny ve svarech u rozchodových desek přímého upevnění koleje:
- Na kolejnici vpravo jsou na přímém upevnění č. 40 vně a vni trhliny šířky do 0,3 mm v délce 300 a 270 mm.
- Na kolejnici vpravo jsou na přímém upevnění č. 41 trhliny vně, za a vni šířky do 0,3 mm v délce 240+440+40 mm (foto č. 3)

**Foto č. 3 Přímé upevnění  
kolejnice, vpravo č. 41 vně -  
trhliny**
