| Název stavby/akce: | Záměr projektu Prostá rekonstrukce trati v úseku Hlubočky-Mariánské Údolí - Hrubá Voda | | Označení investora: R602400018 Zakázka: - |
| Název objektu/díleč části: | Fotodokumentace současného stavu, výsledek diagnostiky, hlavní/mimořádná mostní prohlídka apod., výsledky průzkumů - pouze v případě rekonstrukcí, optimalizací nebo modernizací a neinvestičních akcí | | Číslo objektu/komplexu: - |

FOTODOKUMENTACE

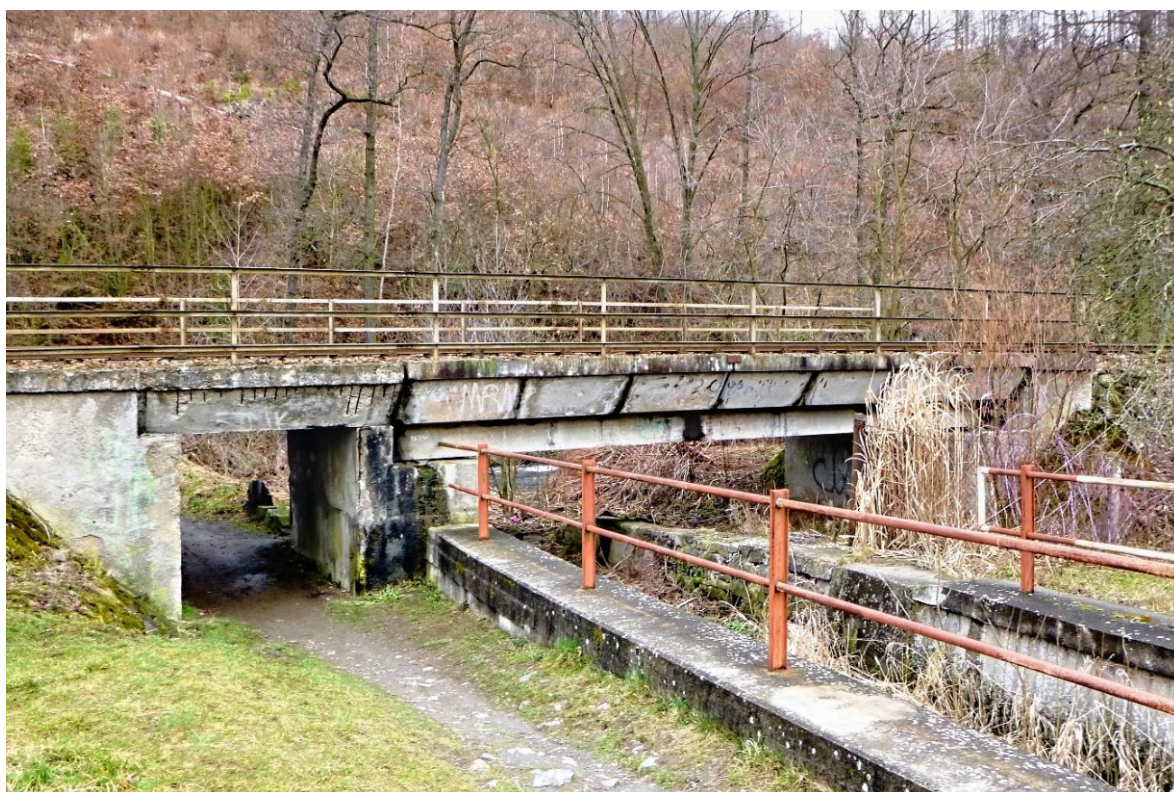
Obrázek 1 Most ev. km 12,836, pohled zprava. Konstrukce z r. 1970, pole vlevo železobetonová deska s obnaženou korodující výztuží, návrh náhrady za novou konstrukci. Pole vpravo předpjaté betonové komorové nosníky, určeno k sanaci.

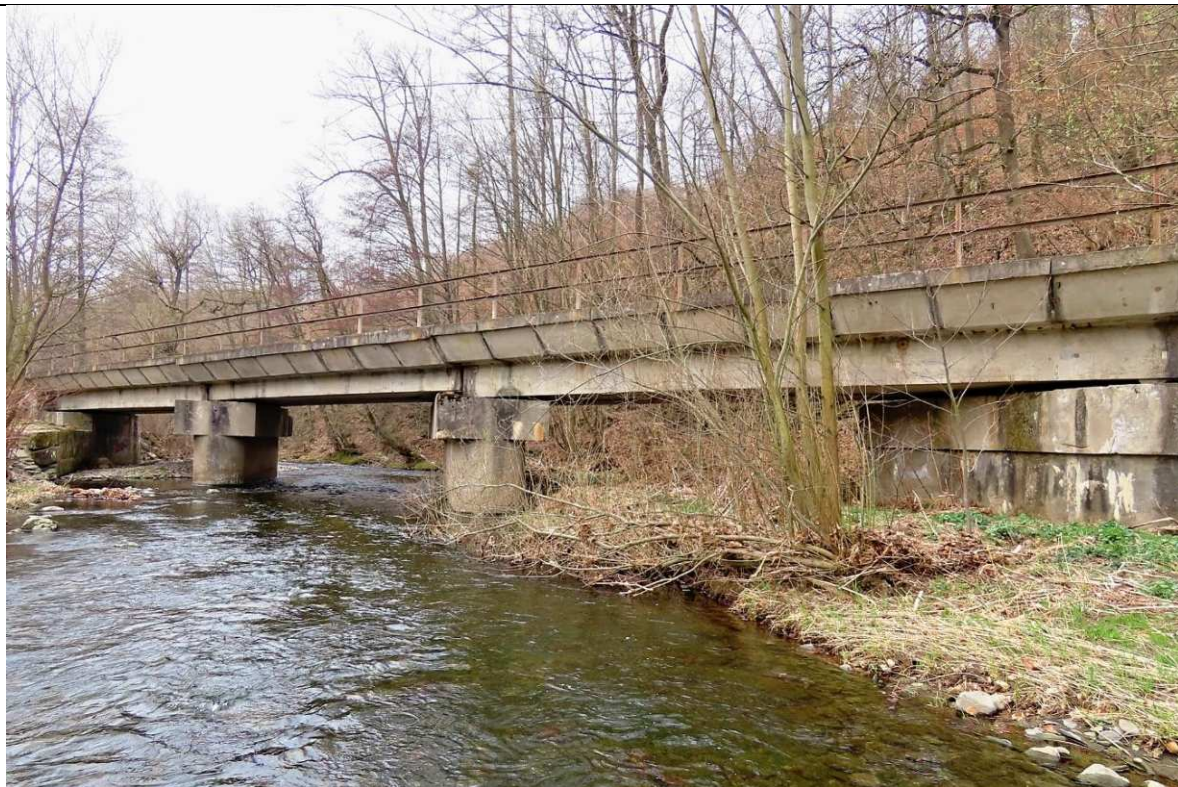
Obrázek 2 Most ev. km 12,897 přes tok Bystřice, pohled zprava. Předpjaté betonové komorové nosníky z r. 1970, tři prostá pole, určen k sanaci.

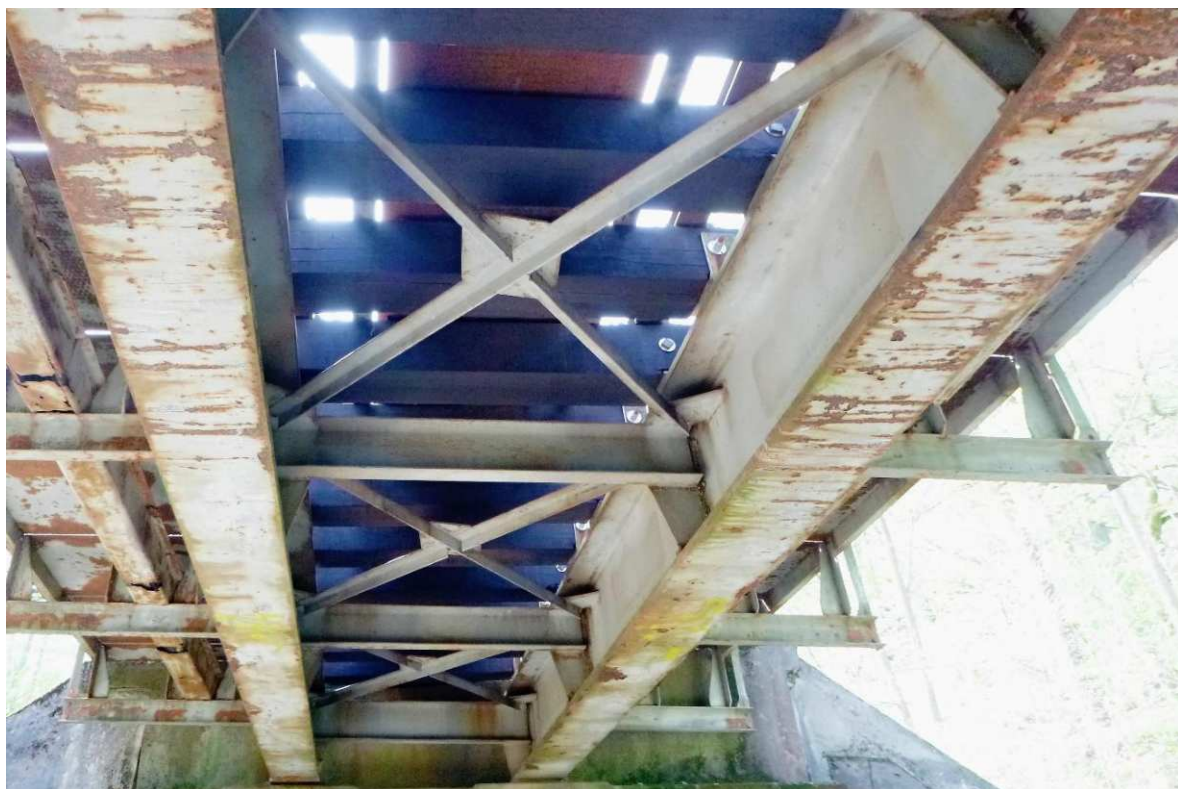
Obrázek 3 Most ev. km 14,617, pohled na ocelovou konstrukci. Ocelová plnostěnná konstrukce s prvkovou mostovkou z r. 1974, navržena k sanaci.

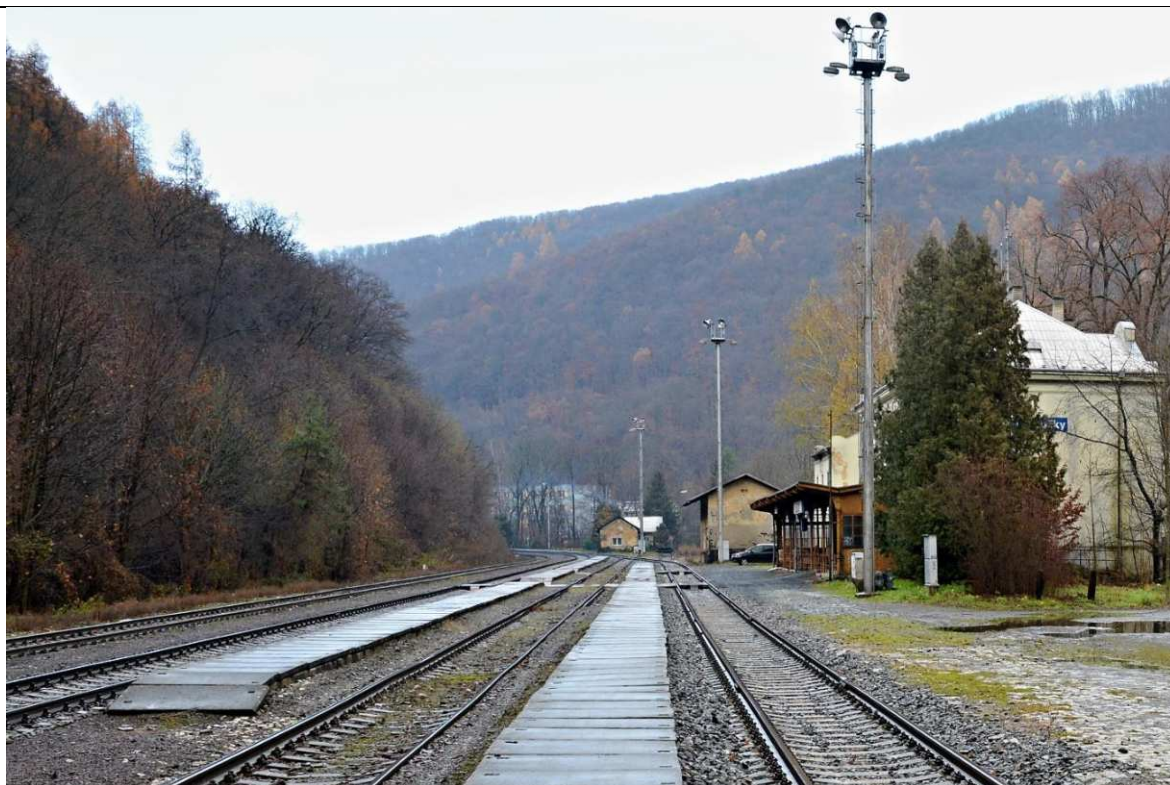
Obrázek 4 Km 14,900, ŽST Hlubočky, kolejiště, dvě nízká úrovňová nástupiště a výpravní budova. Zleva koleje 2, 1, 3 a 5.

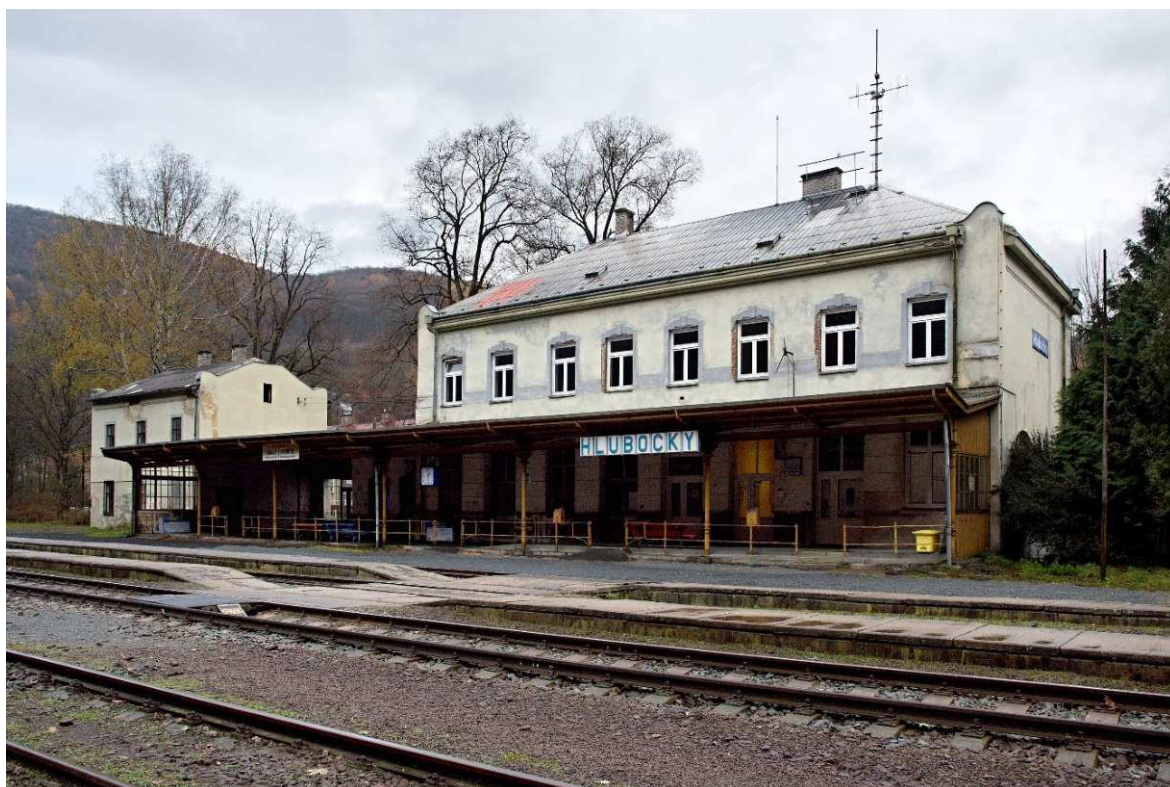
Obrázek 5 Km 14,947, ŽST Hlubočky, budova osobního nádraží s nástupišti. Kolejové lože zanesené drobnou frakcí, v kolejích 2, 3 a 5 pražce SB5.

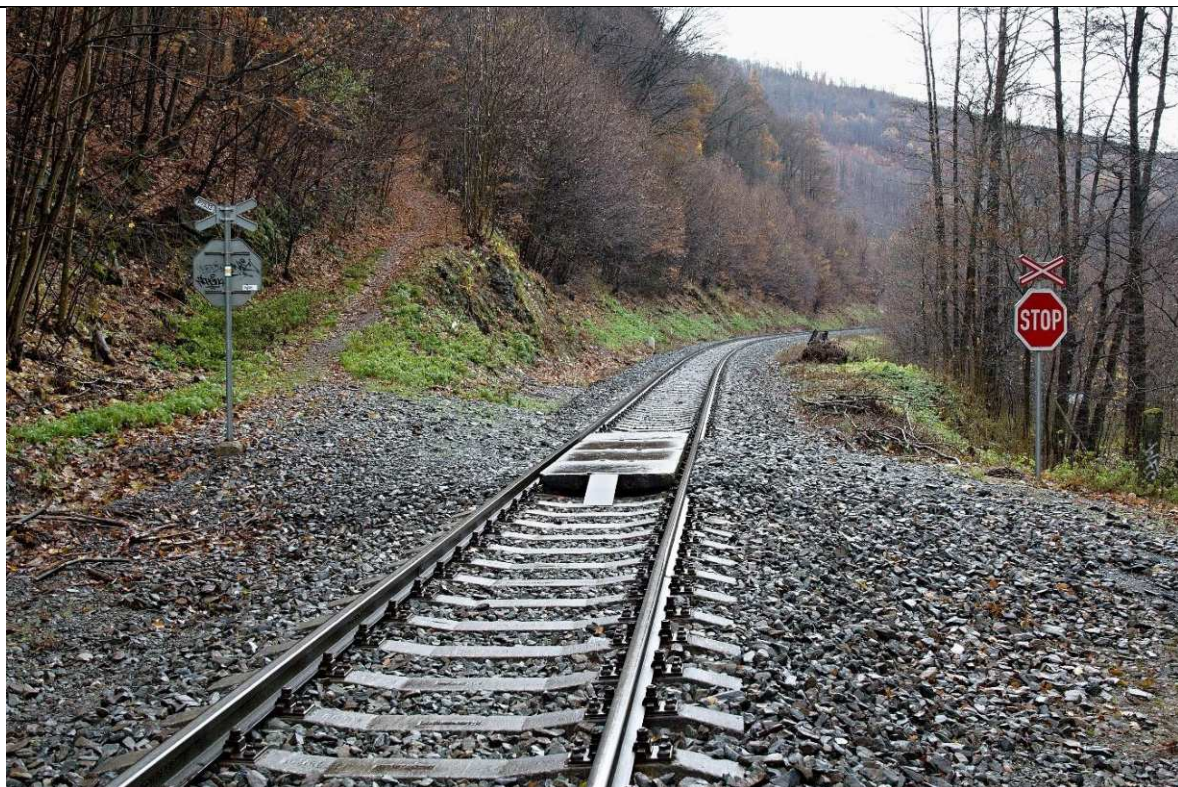
Obrázek 6 Km 15,932, přejezd P7533 pro lesní cestu, zabezpečen pouze výstražnými kříži. S ohledem na využití a traťovou rychlost návrh na převedení na přechod pro pěší.

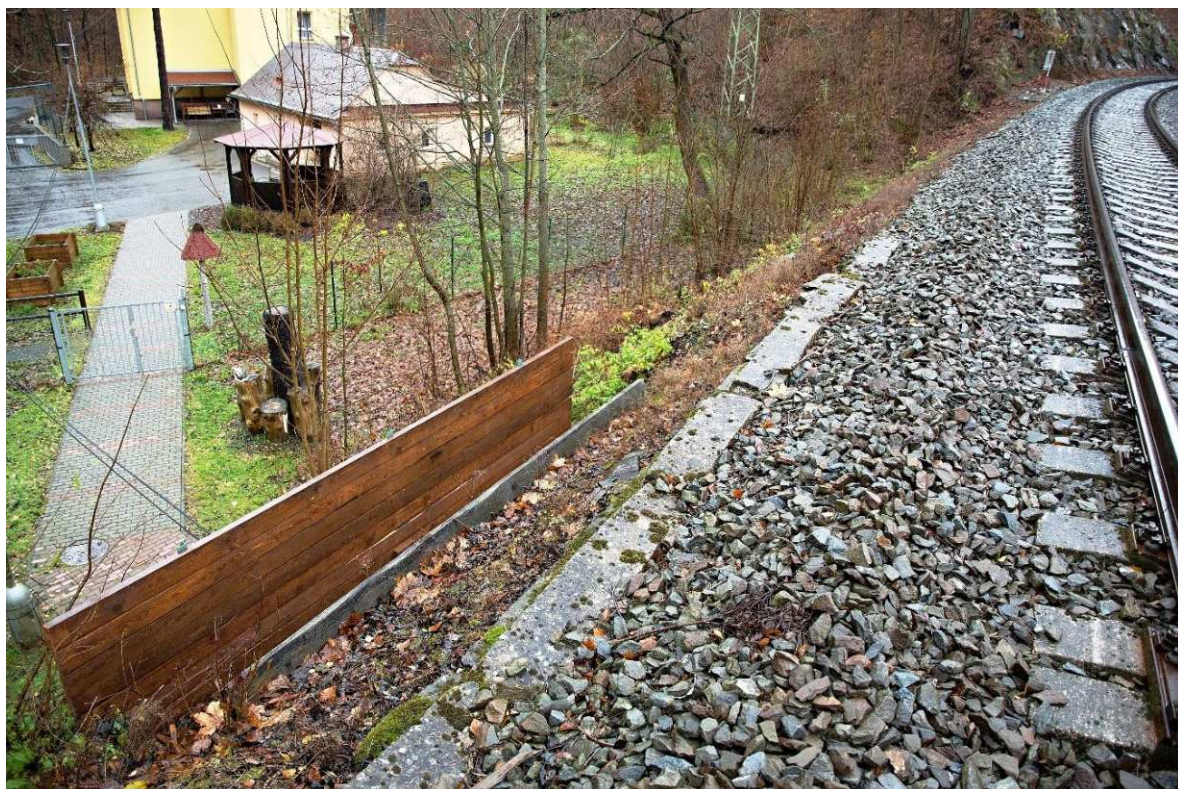
Obrázek 7 Km 16,440, úzký násep, z něž padá štěrk na sousední pozemky a chodník, čemuž brání provizorní zídka z prachů a dřevěné desky.

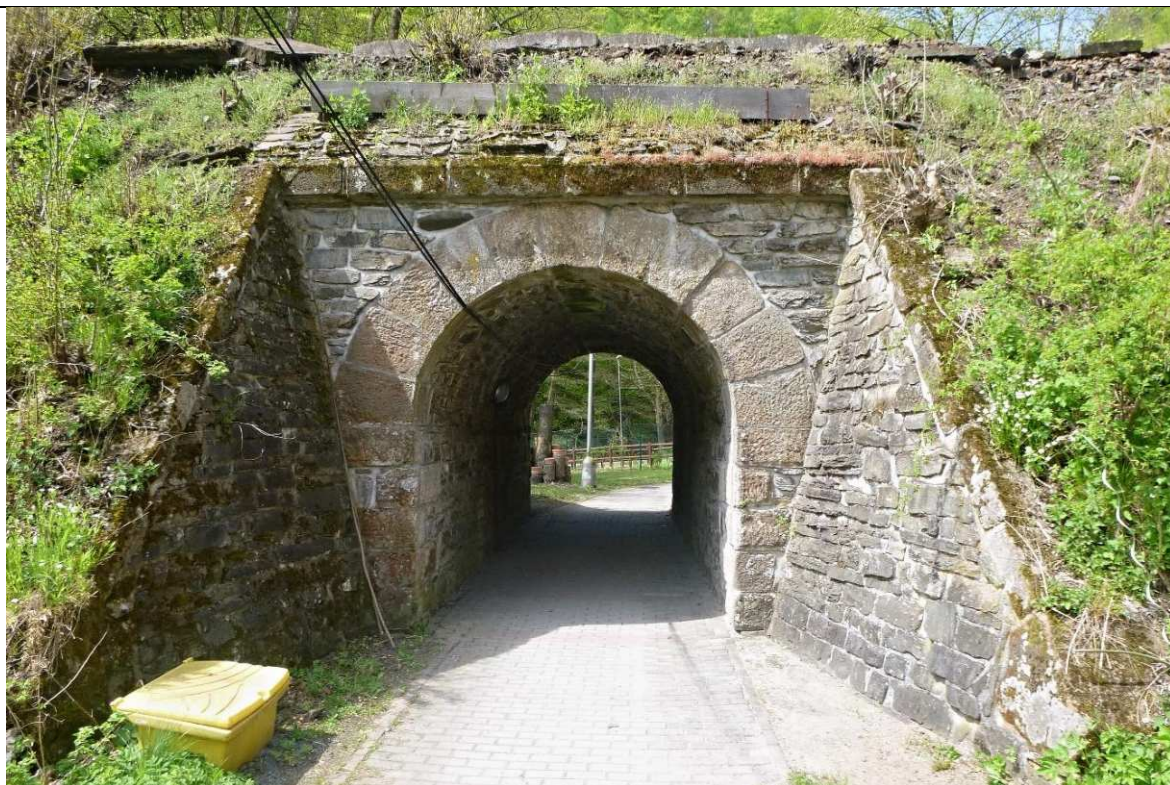
Obrázek 8 Železniční most ev. km 16,440 s kamennou klenbou, nad ním zábrana proti padání štěrku.

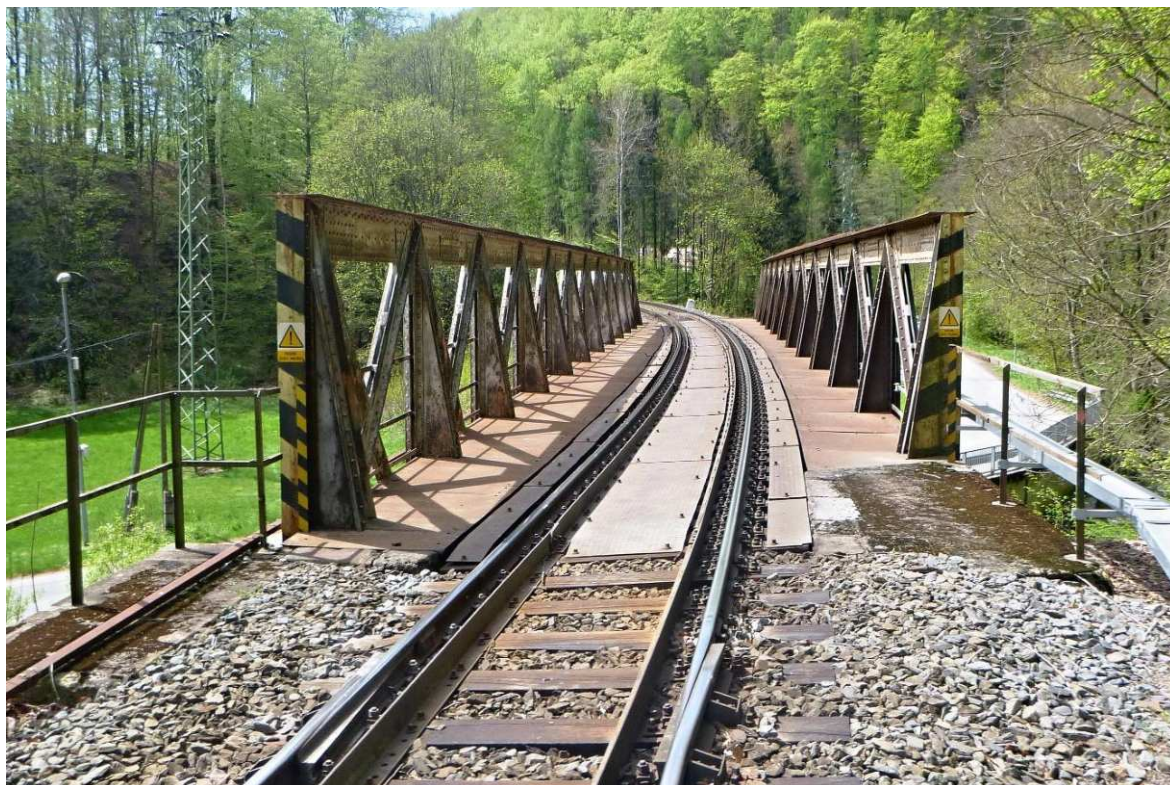
Obrázek 9 Železniční most ev. km 16,647, ocelová příhradová konstrukce z r. 1910, navržena k sanaci.

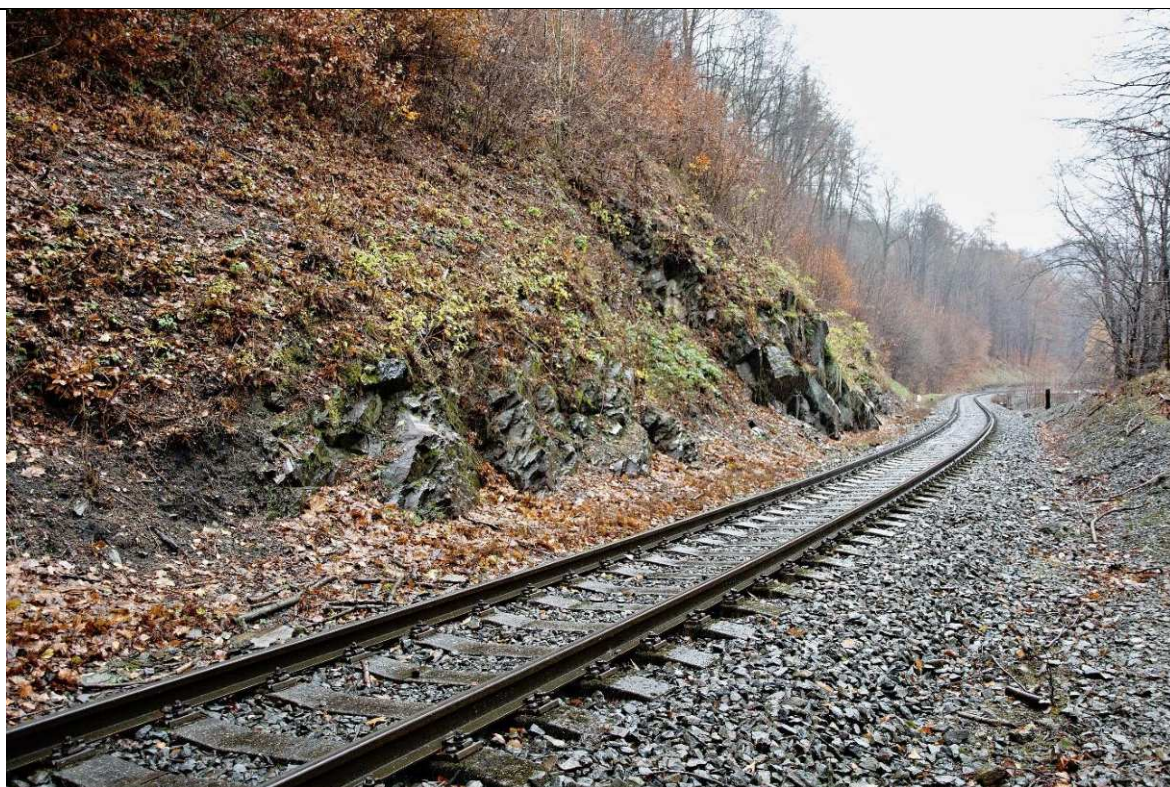
Obrázek 10 Km 16,900, typický stav traťového úseku: kolejový rošt s pražci SB5 s rozponovým upevněním, skalní výchozy a chybějící odvodnění trati.

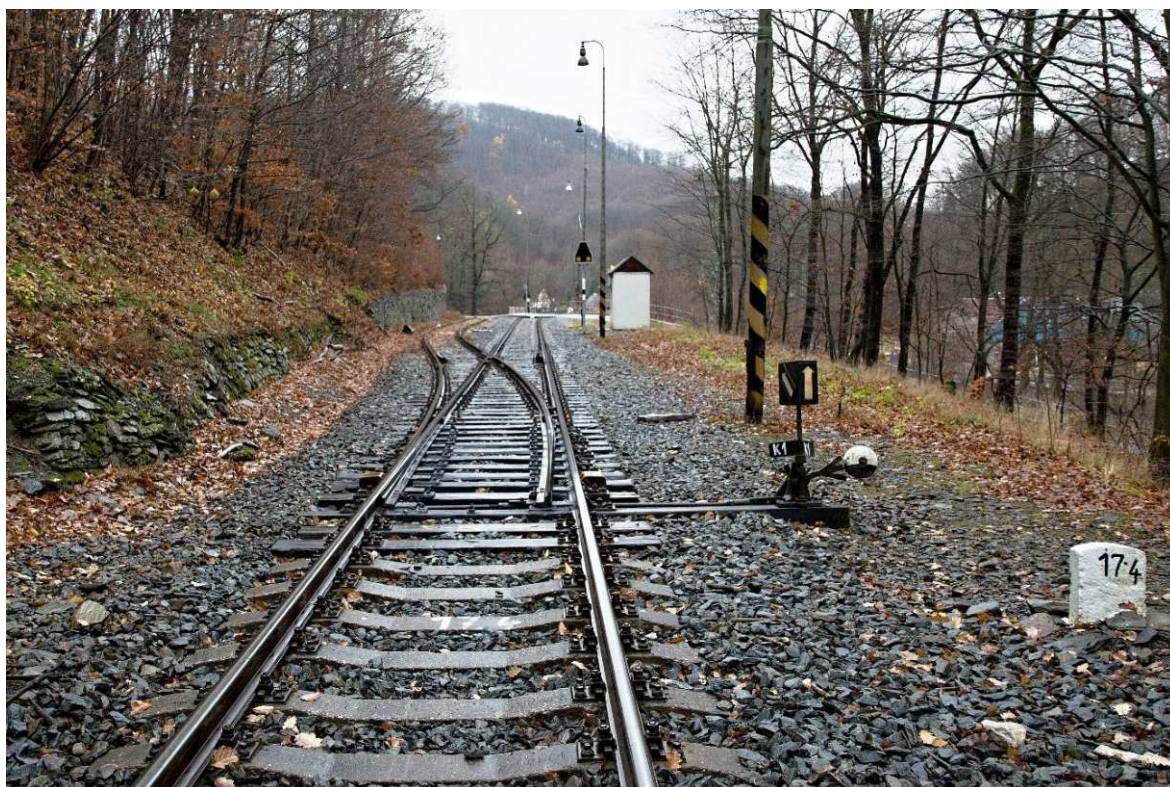
Obrázek 11 Km 17,400, výhybka K1 připojující vlečku ZAPA beton a. s. V pozadí přejezd P7534 zabezpečený PZS na účelové komunikaci do kamenolomu, který je po rekonstrukci.

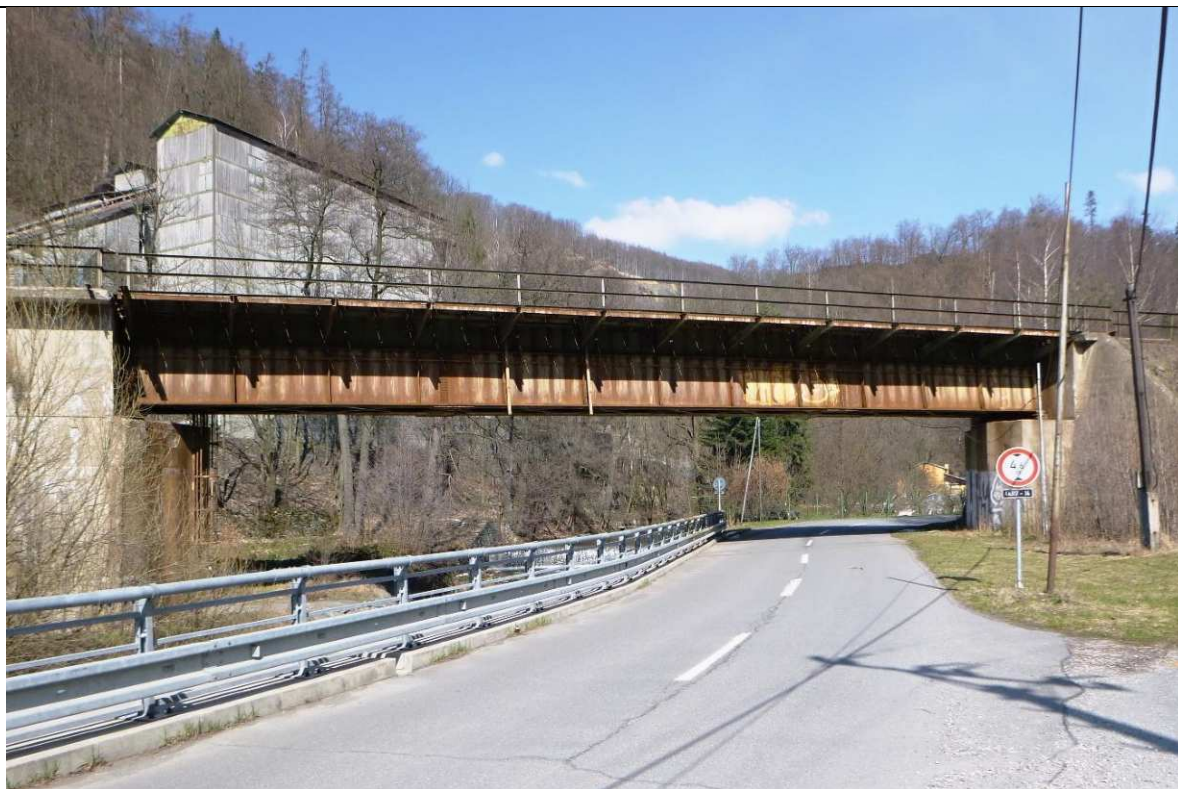
Obrázek 12 Most ev. km 17,580, pohled zprava. Trámová ocelová konstrukce z r. 1981 s přímo pojížděnou konstrukcí, navržena k sanaci.

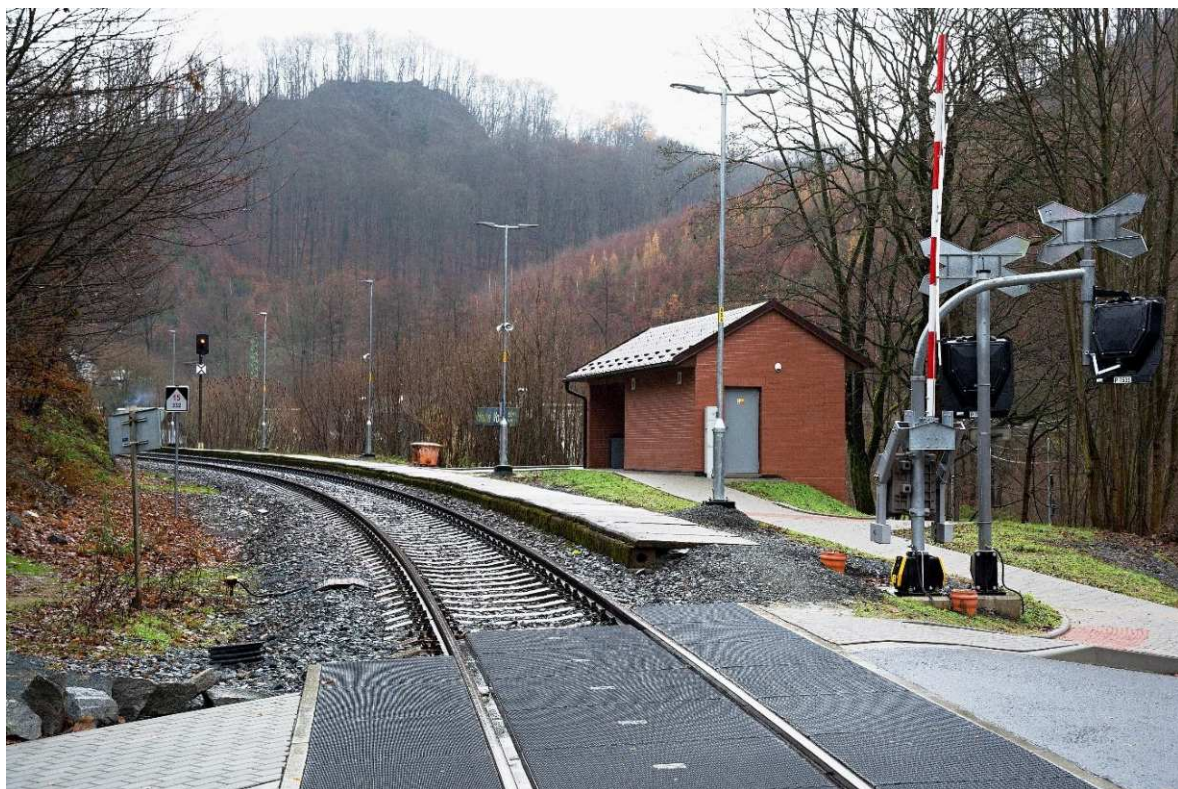
Obrázek 13 Přejezd P7535 s PZS po rekonstrukci v r. 2014, za ním zastávka „Hrubá Voda zastávka“ s přístřeškem (rozšířený technologický domek) a osvětlením. Vlastní nástupiště nemá hmatové prvky, výška je proměnná – navrženo k rekonstrukci na výšku 380 mm.

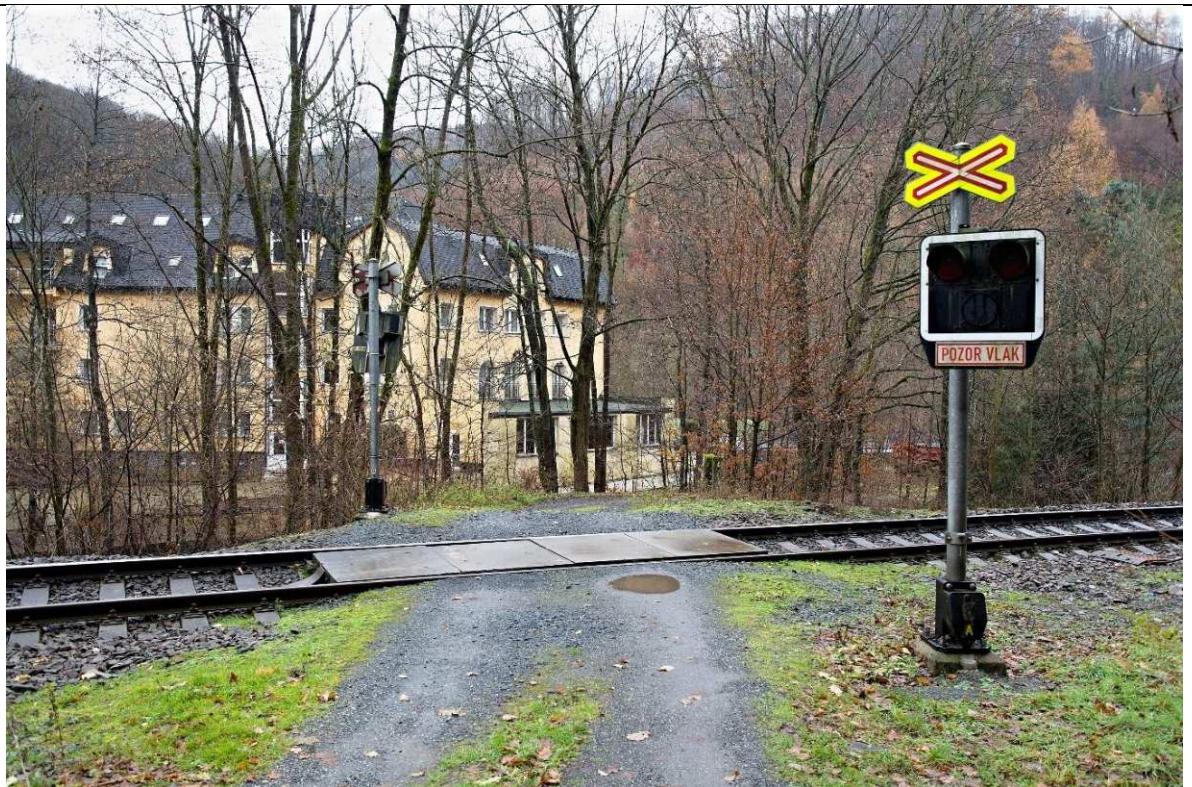
Obrázek 14 Přejezd P7536 s PZS, nezpevněná komunikace k několika chatám. Navržena náhrada přejezdové konstrukce a odvedení vody stékající po cestě mimo přejezd.

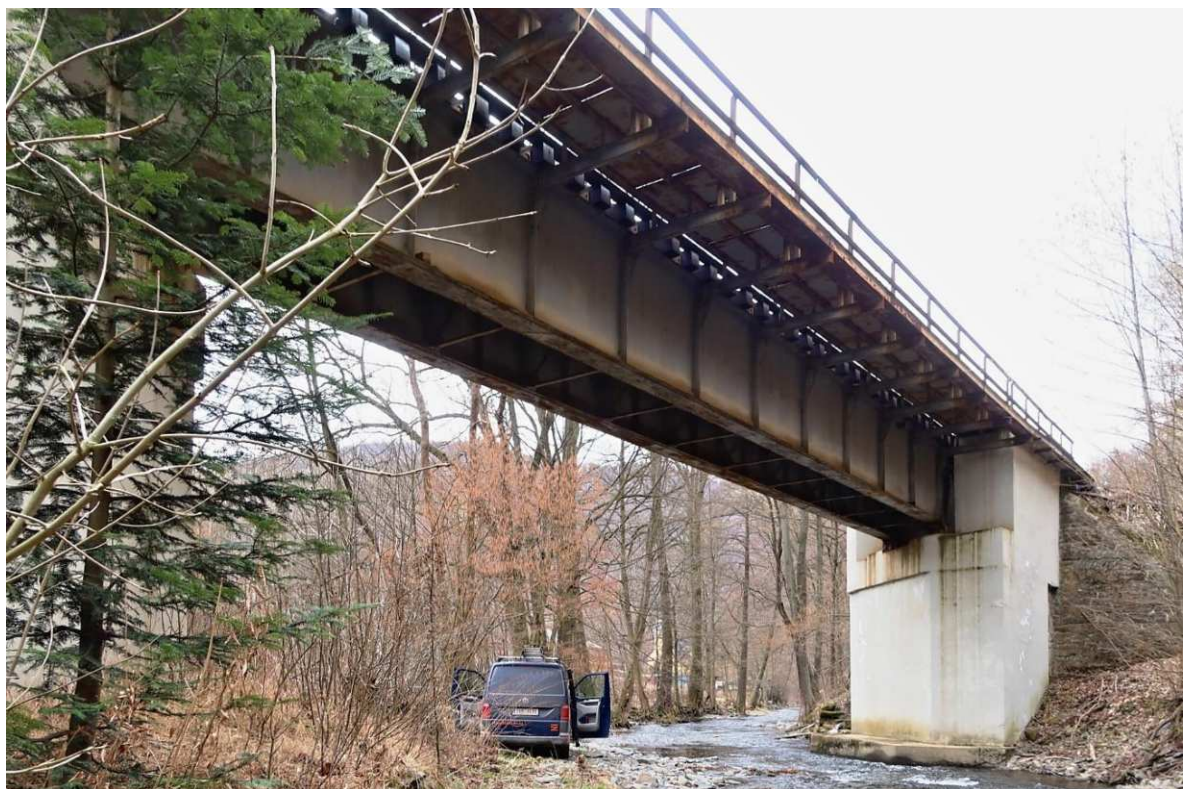
Obrázek 15 Most ev. km 18,449, ocelová trámová plnostěnná konstrukce z r. 1961, navržena k sanaci.

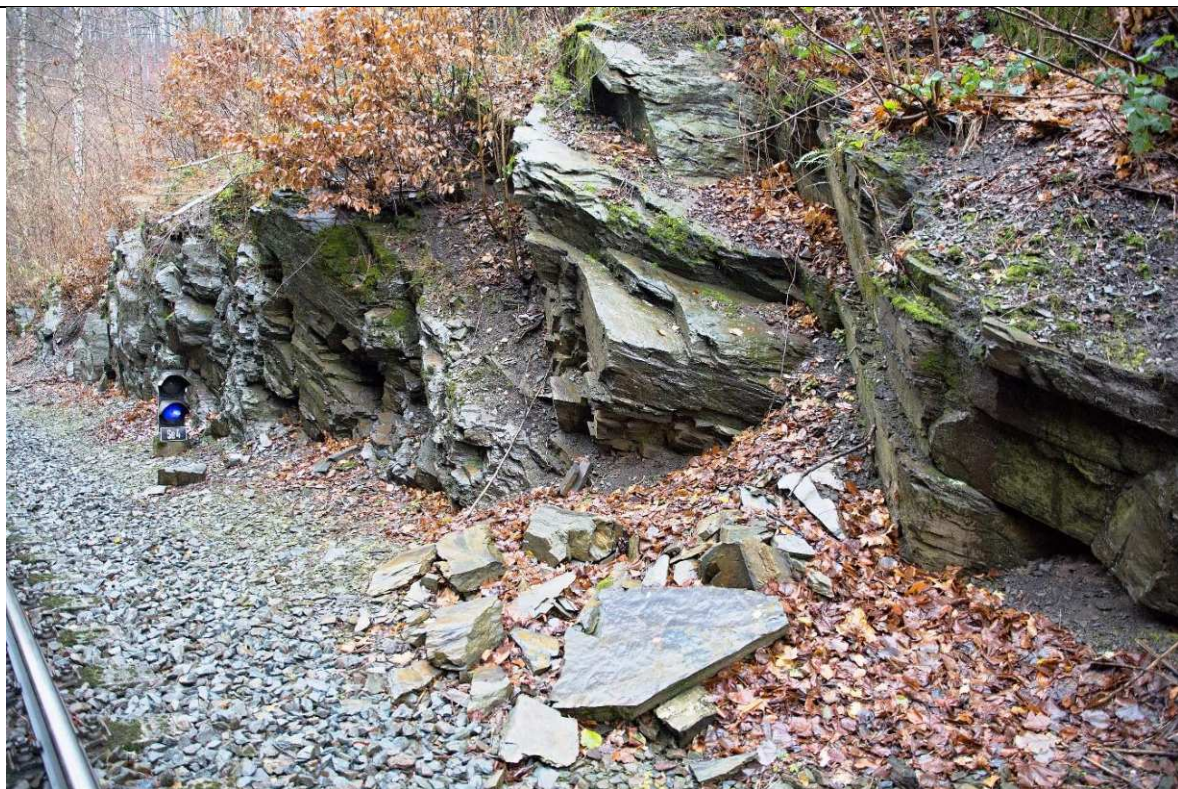
Obrázek 16 Km 18,700, odpadávající kameny ze skalního svahu. Skalní svahy budou ochráněny.

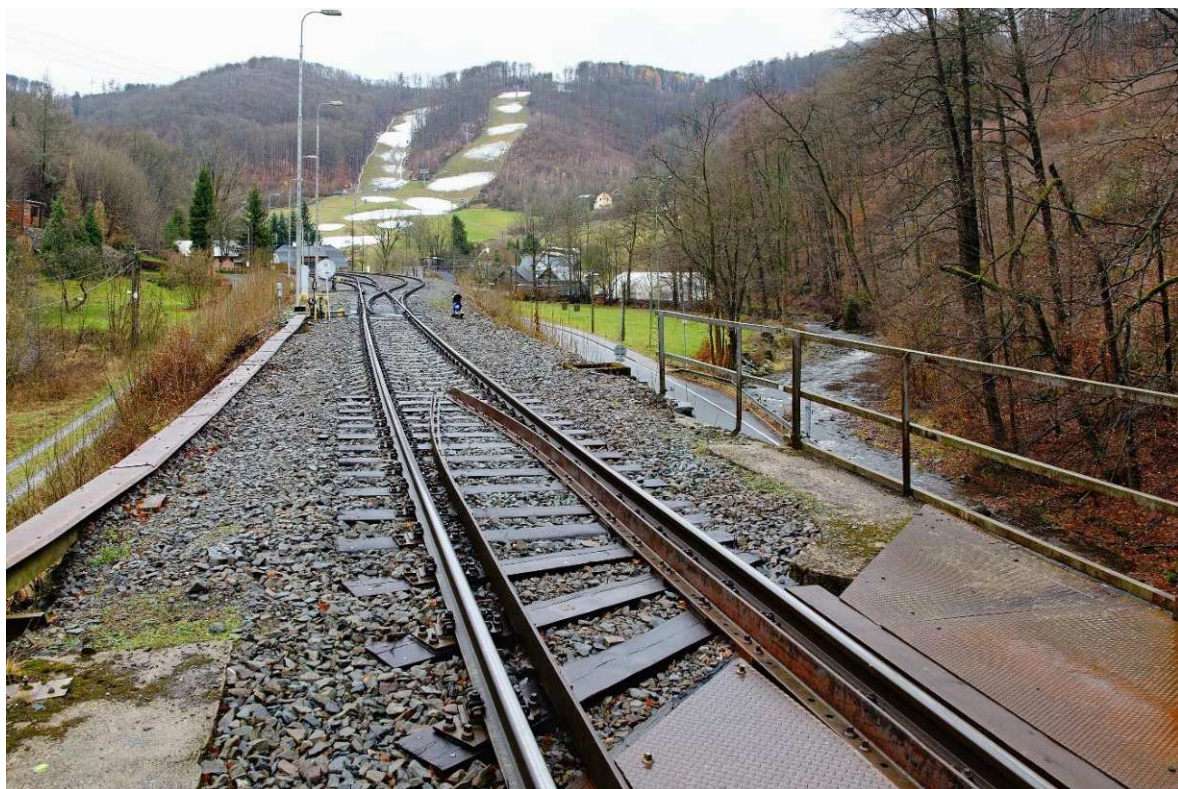
Obrázek 17 Km 18,900, pohled z mostu ev. km 18,902 na hlubočské zhlaví ŽST Hrubá Voda. V přechodové oblasti atypický (šikmý) klad pražců, za nimi dvě výhybky JS49 1:7,5-190.

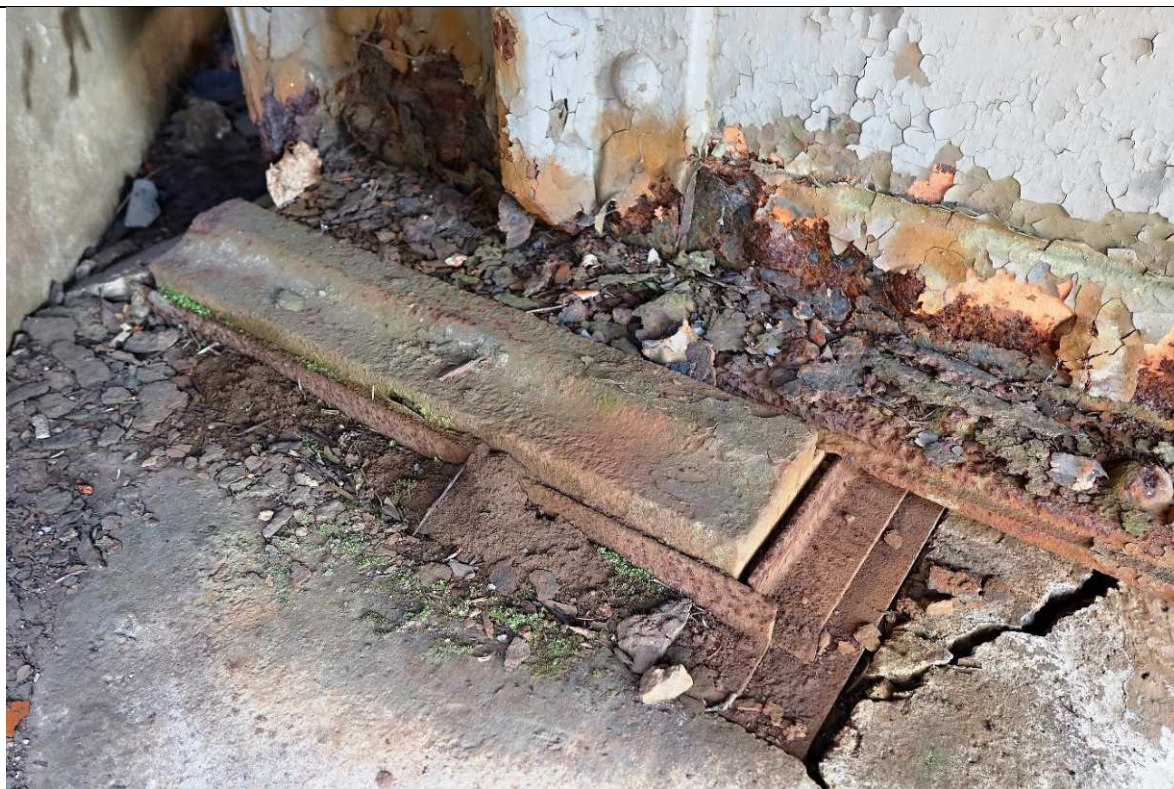
Obrázek 18 Most ev. km 18,902, ložiska a ocelová konstrukce poškozené korozí a úložný práh na opěře s trhlinami.

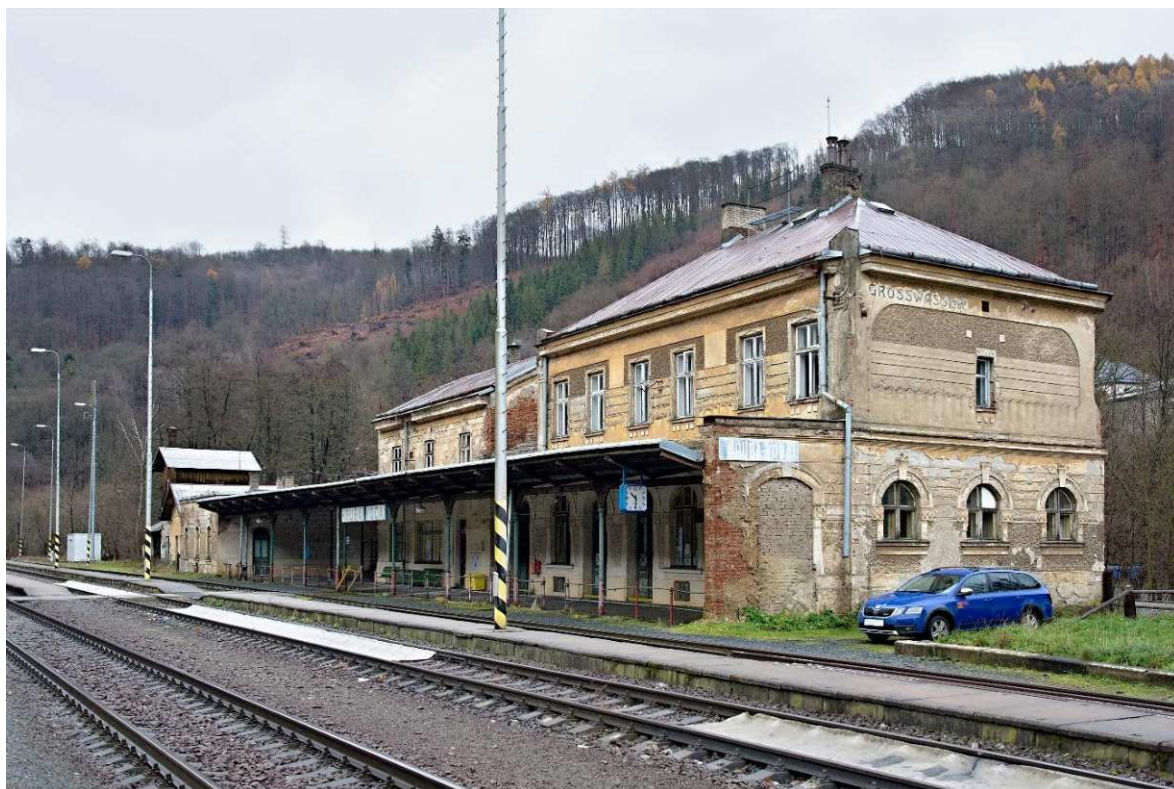
Obrázek 19 Km 19,442, bývalá výpravní budova ŽST Hrubá Voda, registrovaná kulturní památka v soukromém vlastnictví.
