Protokol o podrobné prohlídce

mostního objektu provedené dle Vyhlášky Ministerstva dopravy č. 177/1995 Sb.
a předpisu Správy železnic SŽDC S5 Správa mostních objektů

TÚ 2191 Olomouc hl. n. (mimo) - Krnov (mimo)		DÚ 08 Hlubočky - ZAPA beton a.s.		Evd. km 16,378
Objekt most	Úsek trati šířá trať	Vžitý název		
Délka mostu 48,00 m		Počet otvorů 2	Počet kolejí 1	Elektrizace ne
Objednatel Správa železnic, státní organizace OR Ostrava		Rychlost na mostě / traťová [km/h] 70 / 70		Traťová třída zatížení s přidruženou rychlostí C3-70
Návrh hodnocení stavebního stavu 3 / 2		Odpovědný pracovník vykonavatele Adam Ludvík		Rok podrobné prohlídky 2025

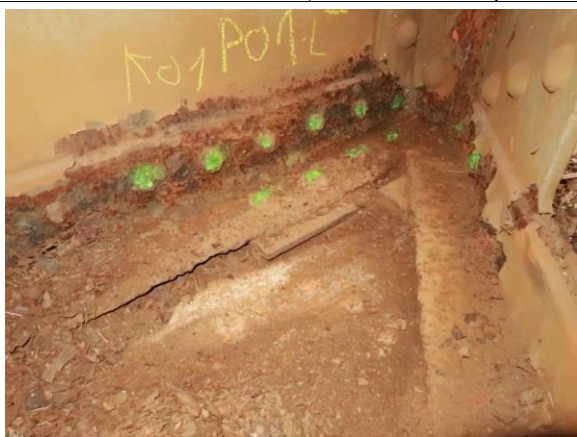
- Dolní krční úhelníky hlavních nosníků jsou z vnitřní strany korozi oslabené až o 3 mm, nejvíce nad ložisky a v místech styčnickových plechů (foto č. 1). Narůstá zde plátková koroze na výšku 10 mm.
- Dolní krční úhelníky hlavních nosníků jsou z vnější strany korozi oslabené až o 2 mm, nad ložisky narůstá plátková koroze, na výšku až 4 mm.
- Hlavy nýtů jsou v těchto místech korozi strávené až o 40 %.
- Na pravém hlavním nosníku u ložiska nad opěrou O 01 je v dolní pásnici prokorodovaný otvor průměru až 30 mm.
- Na konci levého hlavního nosníku je v krčním úhelníku čela, nad ložiskem prokorodovaný otvor cca 50 x 15 mm (foto č. 2).
- Styčnickové plechy v připojení příčníků k hlavním nosníkům jsou znečištěné, korozi oslabené až o 4 mm, narůstá zde plátková koroze na výšku až 10 mm.

Foto č. 1 Konstrukce K 01 – levý hlavní nosník, konec, oslabení

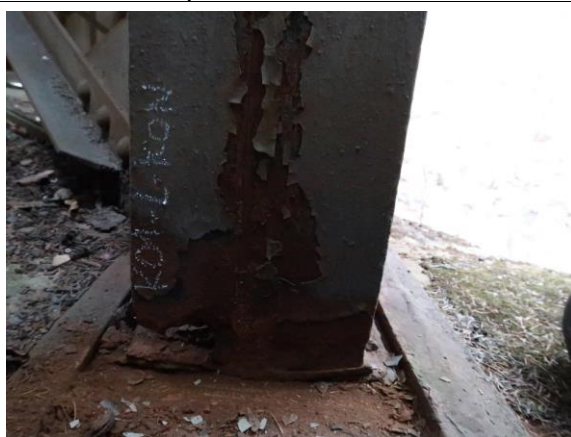
Foto č. 2 Konstrukce K 01 – levý hlavní nosník, konec, oslabení

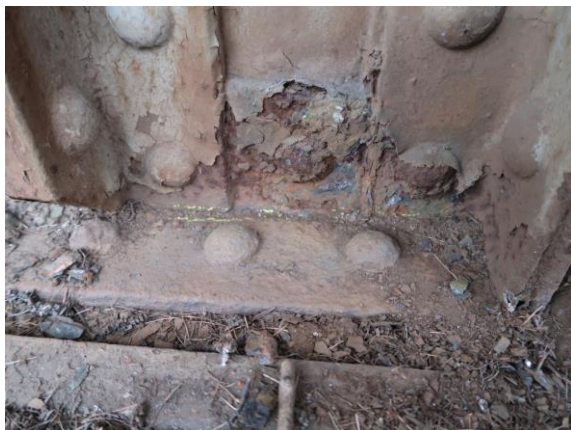
- **Trhliny nad ložisky jsou pravděpodobně zapříčiněné prosedáním ložisek a následným pulzováním hlavních nosníků při průjezdu kolejových vozidel.**
- Na dolním vnějším krčním úhelníku, levého hlavního nosníku nad ložiskem na opěře O 01, je v místě ohybu trhlina délky cca 600 mm. Trhlina je zanešená nečistotami.

- Na dolním vnějším krčním úhelníku, pravého hlavního nosníku nad ložiskem na pilíři P 01 je v místě ohybu nová trhlina délky cca 500 mm (foto č. 3).
- V 1. svislé výztuze (úhelníku) pravého hlavního nosníku v úrovni horních přírub příčníků, je z obou stran vodorovná trhlina, délky cca 70 mm.

Foto č. 3 Konstrukce K 01 – Pravý hlavní nosník, trhlina nad ložiskem P 01 vpravo

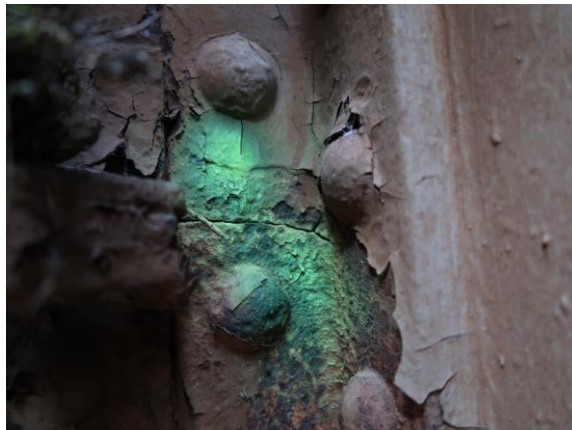
- V místě 9. příčnicku je v místě připojení k levému hlavnímu nosníku prasklá pásnice krčního úhelníku – v 8. a 9. poli v délce 80 mm (foto č. 4).

Foto č. 4 Konstrukce K 01 – levý hlavní nosník, připojení 9. příčnicku, trhlina v krčním úhelníku

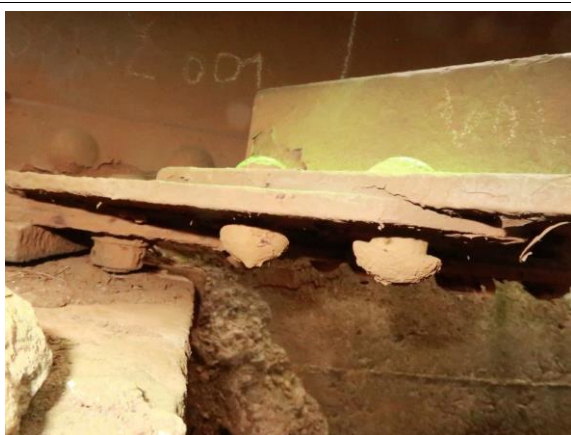
- V připojení L profilu podélného ztužení podélníků k levému podélníku u podružného ložiska na opěře O 01 jsou 2 nýty volné (foto č. 5).

Foto č. 5 Konstrukce K 01 – podélné ztužení vlevo v prvním poli, uvolněné nýty

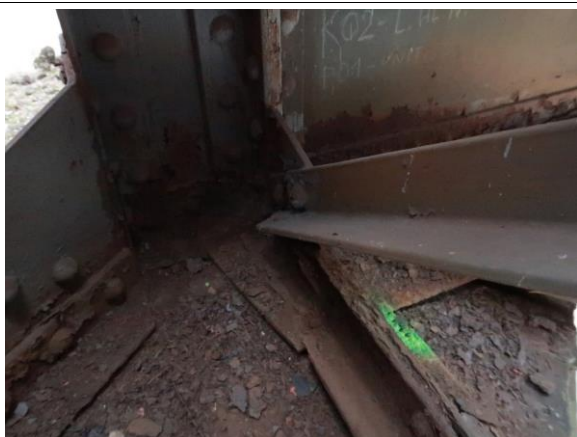
- Dolní krční úhelníky hlavních nosníků jsou z vnitřní strany korozi oslabené až o 5 mm, nejvíce nad ložisky a v místech styčnickových plechů. Narůstá zde plátková koroze na výšku 10 mm (foto č. 7).
- Hlavy nýtů jsou v těchto místech korozi strávené až o 40%. Dolní krční úhelníky hlavních nosníků jsou z vnější strany korozi oslabené až o 1 mm, nad ložisky narůstá plátková koroze, na výšku až 2 mm.
- Styčnickové plechy v připojení příčníků k hlavním nosníkům jsou znečištěné, korozi oslabené až o 3 mm, narůstá zde plátková koroze na výšku až 5 mm (foto č. 8).
- Mezi horní ložiskovou deskou na O 02 a dolním krčním úhelníkem levého hlavního nosníku narůstá šterbinová koroze, na výšku až 30 mm a deformuje ocelové prvky.

Foto č. 7 Konstrukce K 02 – levý hlavní nosník, začátek oslabení

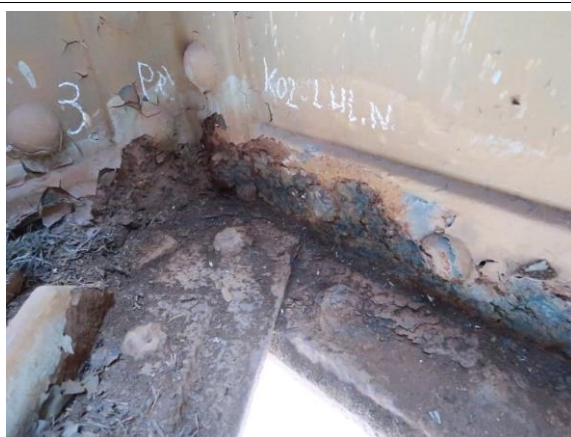
Foto č. 8 Konstrukce K 02 – levý hlavní nosník 3. příčník oslabení

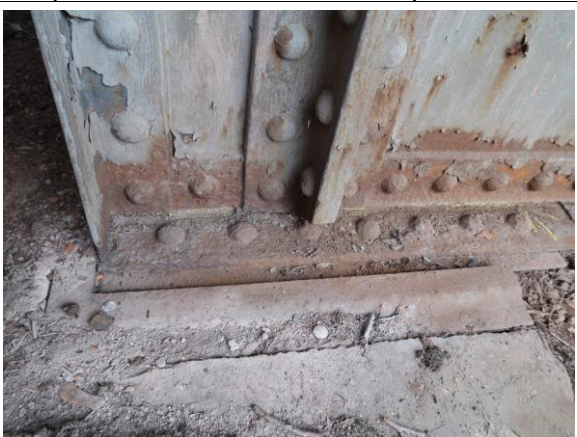
- **Trhliny nad ložisky jsou pravděpodobně zapříčiněné prosedáním ložisek a následným pulzováním hlavních nosníků při průjezdu kolejových vozidel.**
- Na dolním vnějším krčném úhelníku, pravého hlavního nosníku nad ložiskem na pilíři P 01 je v místě ohybu trhlina délky cca 600 mm (foto č. 9).
- Na dolním vnitřním krčném úhelníku, levého hlavního nosníku nad ložiskem na opěře O 02 vede v místě ohybu trhlina délky cca 450 mm a další vede těsně nad dolní pásnicí šikmá trhlina délky 50 mm (foto č. 10). Trhlina je zanesená.
- Na dolním vnějším krčném úhelníku, levého hlavního nosníku nad ložiskem na opěře O 02 vede v místě ohybu trhlina délky cca 650 mm. Trhlina je zanesená nečistotami.
- Na dolním vnějším krčném úhelníku, pravého hlavního nosníku nad ložiskem na opěře O 02 vede v místě ohybu trhlina délky cca 600 mm.

Foto č. 9 Konstrukce K 02 – pravý hlavní nosník, začátek vně trhlina

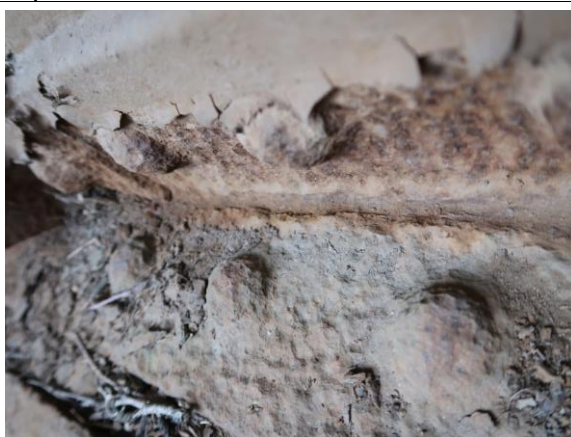
Foto č. 10 Konstrukce K 02 – levý hlavní nosník konec vně

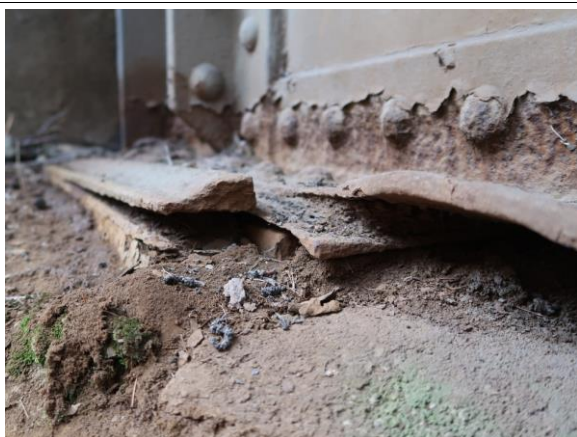
- Dolní vnější krční úhelník levého hlavního nosníku je na konci u ložiska na opěře O 02 deformovaný směrem nahoru až o 30 mm, v délce cca 250 mm (foto č. 11).
- Dolní vnější krční úhelník pravého hlavního nosníku je na konci u ložiska na opěře O 02 deformovaný směrem nahoru až o 25 mm, v délce cca 350 mm (foto č. 12).

Foto č. 11 Konstrukce K 02 – levý hlavní nosník konec deformace, uvolněná zářezka ložiska

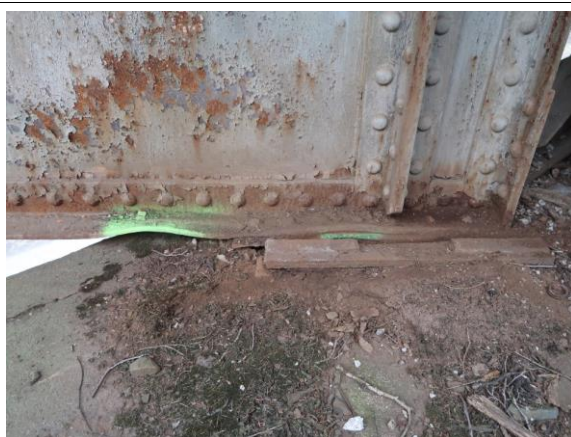
Foto č. 12 Konstrukce K 02 – pravý hlavní nosník konec deformace, trhлина

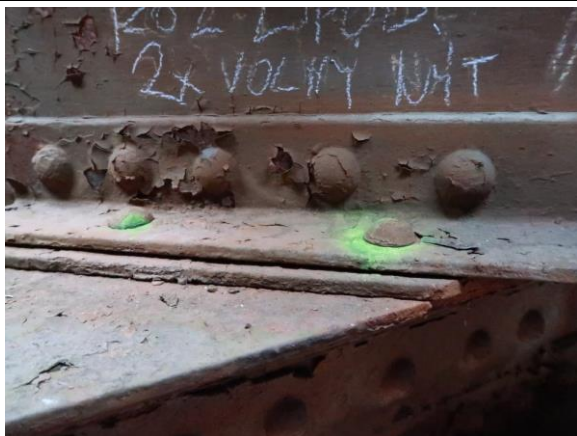
Foto č. 13 Konstrukce K 02 – 2. příčnicí, napojení na levý podélník, volné nýty

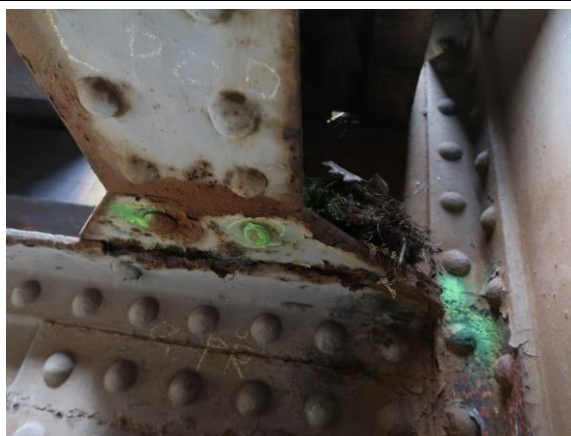
Foto č. 14 Konstrukce K 02 – 9. příčnicí, napojení, na levý podélník, volné nýty

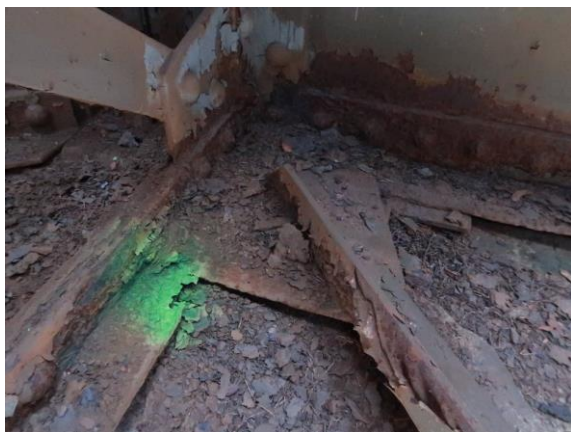
Foto č. 15 Konstrukce K 02 – 2. příčník
vlevo, oslabení

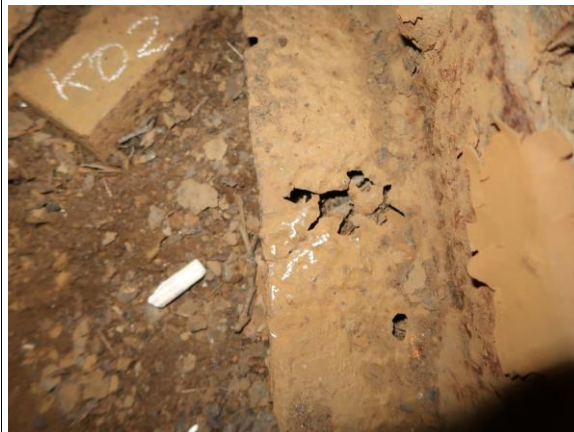
- V dolním úhelníku posledního příčníku v místě prokorodovaných otvorů vede trhлина délky 50 mm - zhoršení.

Foto č. 16 Konstrukce K 02 – 9. příčník
vlevo, oslabení trhлина

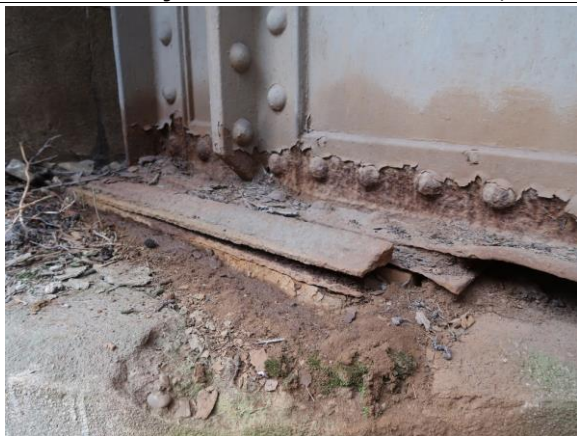
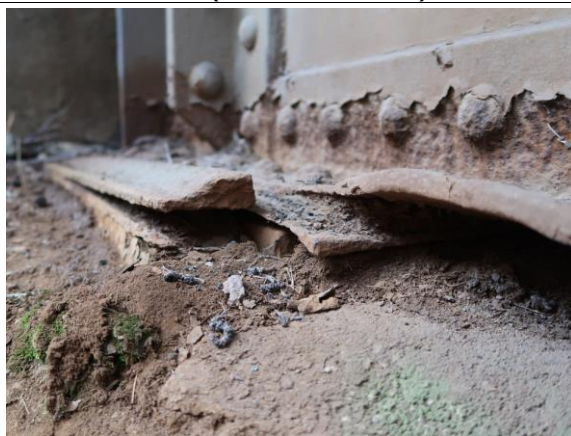
- Vlevo v dolní ložiskové desce, vni, je trhlinka délky 200 mm. Z dolní ložiskové desky se uvolňuje levá ložisková zarážka, v délce cca 700 mm (foto č. 17 a 18).

Foto č. 17 Konstrukce K 02 – ložisko nad O 02 vlevo

Foto č. 18 Konstrukce K 02 – ložisko nad O 02 vlevo – uvolněná zarážka

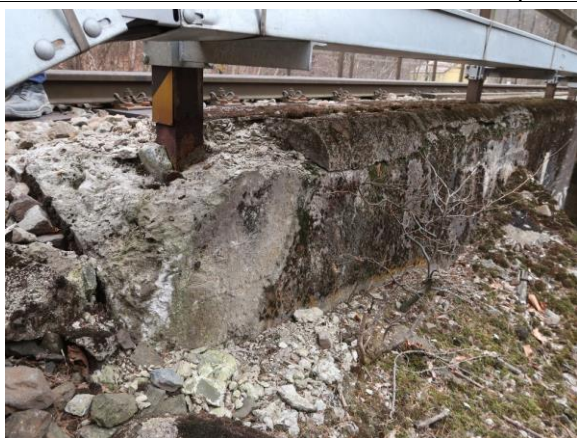
- Horní plocha římsy vpravo, na hraně na začátku, je degradovaná do hloubky cca 120 mm na ploše cca 500 x 400 mm. (foto č. 19).

Foto č. 19 Opěra O 01 - římsa vpravo začátek - degradace

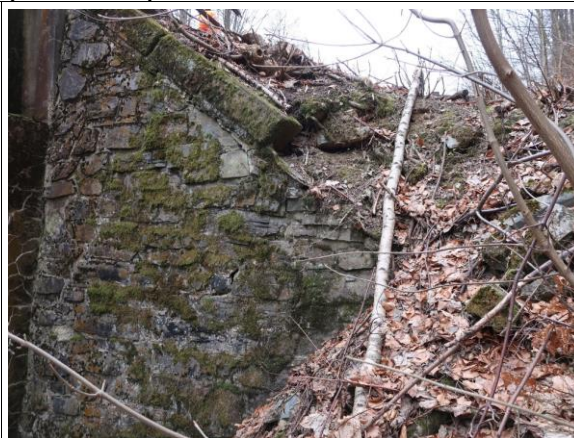
- Spárování mezi kameny je popraskané a místně degradované. Některé kameny jsou povrchově degradované a samostatně prasklé. Křídlo značně porůstá mechem.
- Pod římsou vede téměř po celé délce křídla trhlinka, šířky až 10 mm. Poslední kamenný kvádr římsy je odpadlý a předposlední je vysunutý směrem do otvoru až o 90 mm. Celkově se konec křídla rozpadá (foto č. 20).

Foto č. 20 Opěra O 01 - křídlo vlevo - rozvolněný konec křídla a římsy

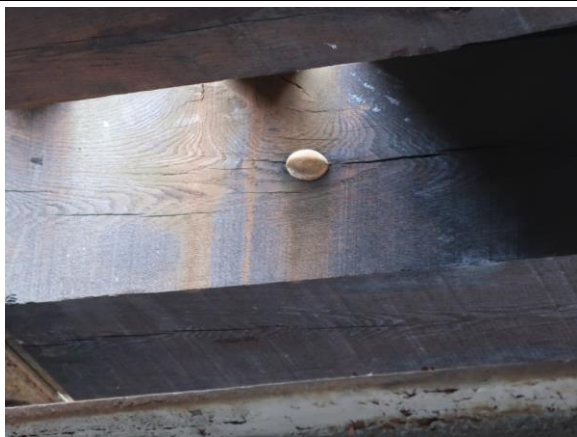
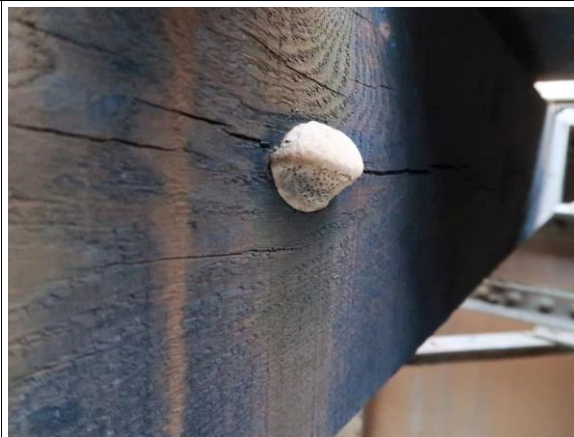
- Konstrukce K 01 - jsou rozpraskané a cca 30% mostnic je pod podkladnicemi mírně nahnilých. Matice na mostnicových šroubech jsou nedotažené, místně chybí a společně se šrouby korodují.
- Konstrukce K 02 - jsou rozpraskané a cca 30% mostnic je pod podkladnicemi mírně nahnilých. Matice na mostnicových šroubech jsou nedotažené, místně chybí a společně se šrouby korodují.
- Mostnice při průjezdu vlaku výrazně pulsují.
- Na K 02 je na 27. mostnici dřevokazná houba (2/2025 nově zjištěno) (foto č. 21 a 22).

Foto č. 21 Mostnice na K 02 č. 27 - houba

Foto č. 22 Mostnice na K 02 č. 27 - houba
