ČÁSTEČNÝ DIAGNOSTICKÝ PRŮZKUM

železničního mostu v ev.km 252,986 (TÚ 1501)
přes MK „U tří mostů“ a řeku Třebovku v D.Ú. Dlouhá Třebová – Ústí
nad Orlicí

most Hylváty

Brno, únor 2020

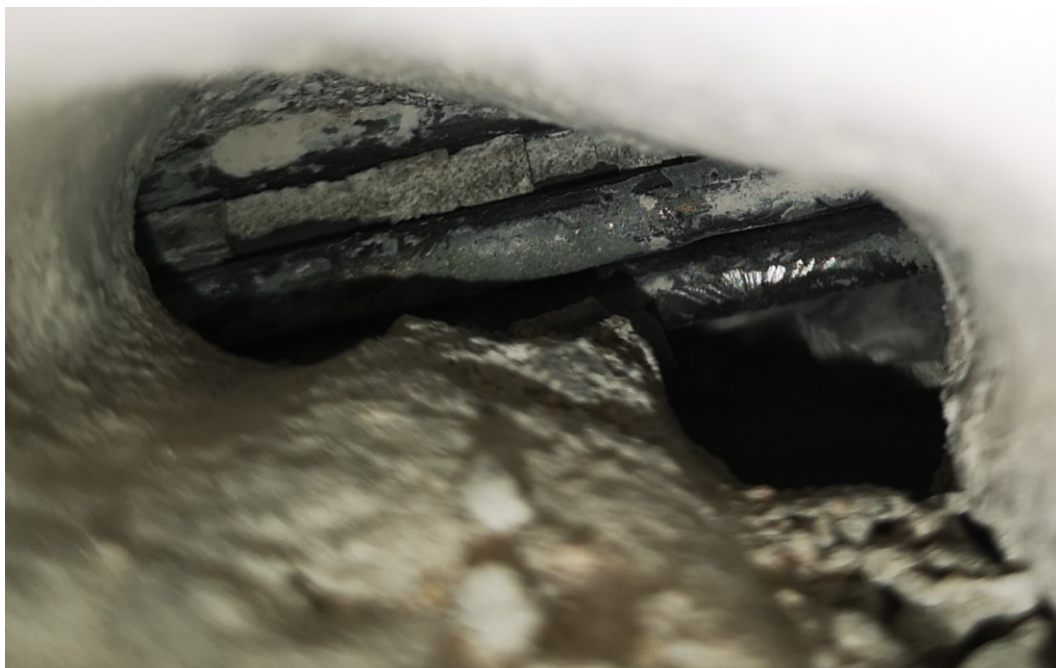
Sonda S4: Sonda provedena do pravé strany nosníku č.1, přibližně 1440 mm před lícem koncového příčnicku nad 2. podpěrrou a 770 mm nad podhledem nosníku.

Kabelový kanálek není vytvořen žádnou trubicí. Po obnažení sonda odhalila částečně zainjektovaný (50%), suchý kabelový kanálek. Odhalený kabel je bez koroze. Boční krytí kabelu v sondě S4 je 108 mm.

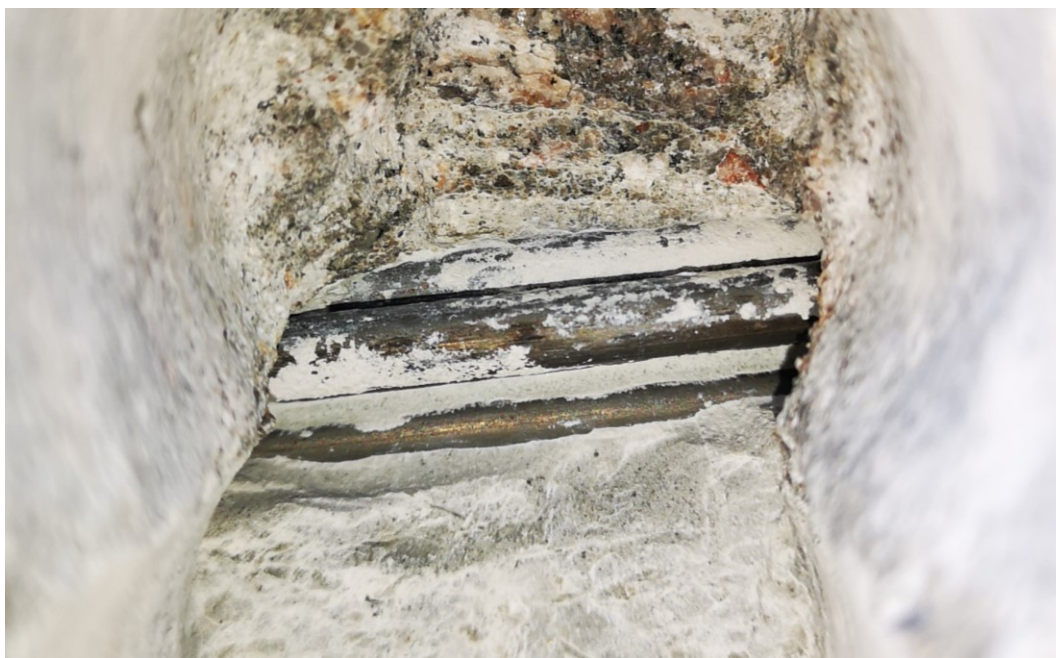
Sonda S5: Sonda provedena do pravé, fasádní strany nosníku č.10, přibližně 290 mm před lícem příčnicku č.8 a 670 mm nad podhledem nosníku. Sonda provedena v místě se stopami po zatékání.

Kabelový kanálek není vytvořen žádnou trubicí. Po obnažení sonda odhalila zcela zainjektovaný, suchý kabelový kanálek. Odhalený kabel je bez koroze. Boční krytí kabelu v sondě S5 je 50 mm.

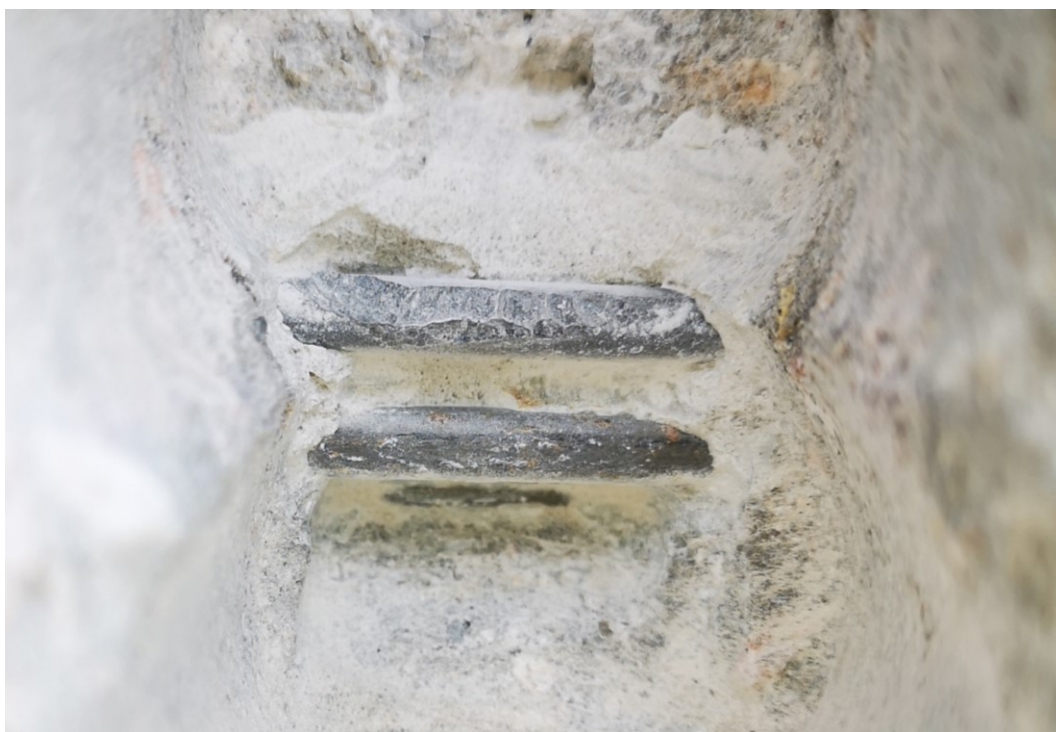
Sonda S6: Sonda provedena do levé, fasádní strany nosníku č.1, přibližně 130 mm před lícem 5. příčnicku a 270 mm nad podhledem nosníku. Sonda provedena v místě nepatrné podélné trhliny.

Kabelový kanálek není vytvořen žádnou trubicí. Po obnažení sonda odhalila zcela zainjektovaný, suchý kabelový kanálek. Odhalený kabel je bez koroze. Boční krytí kabelu v sondě S6 je 50 mm.

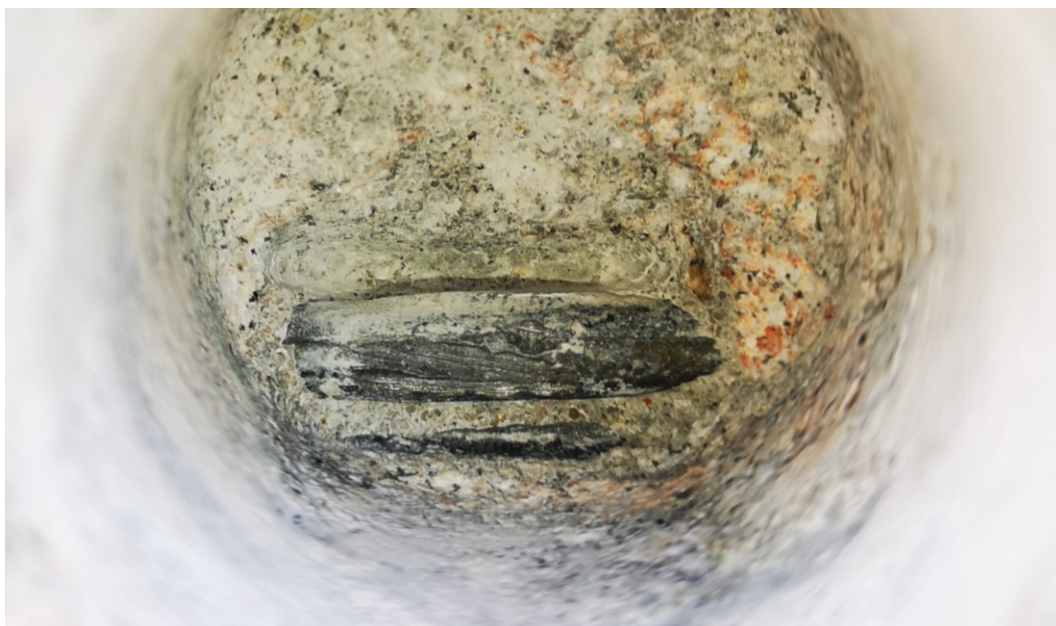
Sonda S7: Sonda provedena do pravé, fasádní strany nosníku č.10, přibližně 1190 mm za zadním lícem 5. příčnicku a 70 mm nad podhledem nosníku.

Kabelový kanálek není vytvořen žádnou trubicou. Po obnažení sonda odhalila zcela zainjektovaný, vlhký kabelový kanálek. Odhalený kabel je bez koroze. Boční krytí kabelu v sondě S7 je 50 mm.

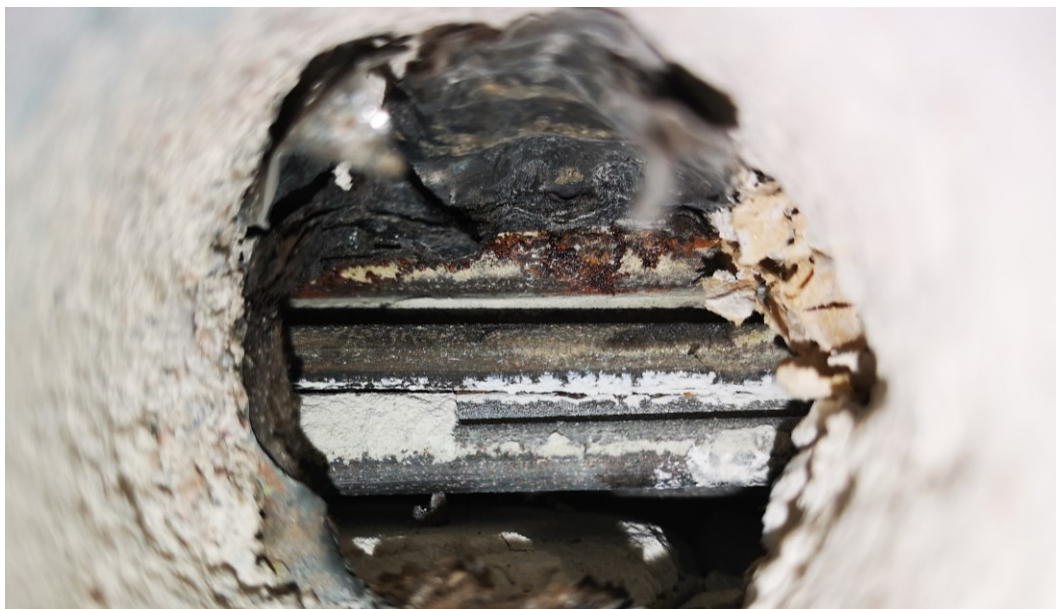
Sonda S8: Sonda provedena do zadní stěny příčnicku č. 8, ke kabelu příčného předpětí. Sonda provedena v místě podélné spáry v příčnicku a 125 mm nad jeho podhledem.

Kabelový kanálek je vytvořen trubicou „SANDRIK“. Po obnažení sonda odhalila nezainjektovaný, suchý kabelový kanálek. Odhalený kabel je bez koroze, kromě horního drátu, který naopak silně koroduje, s nárůstem zplodin koroze. Boční krytí kabelu v sondě S8 je 57 mm.

- 6.0.5 **Doinjektovat kabelové kanálky příčného předpětí a ošetřit všechny přístupné kotvy antikorozní ochranou.**
- 6.0.6 **Zvážit rekonstrukci úložných prahů opěr.** Takovým způsobem, aby nebyla ložiska v budoucnu „utopena“ ve vodě.

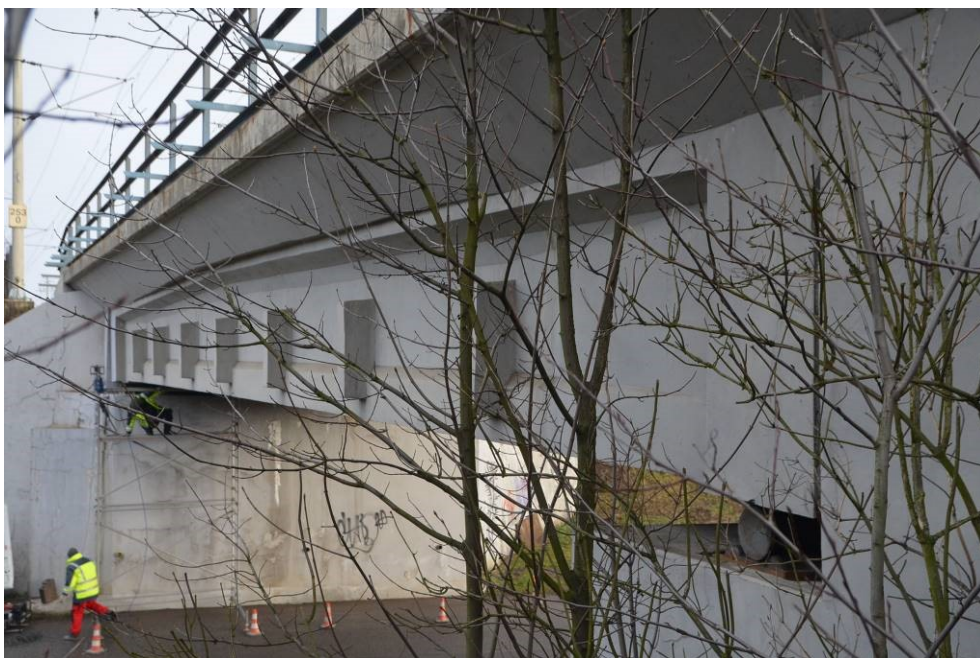
Obr.F55-05 **Levá (povodní) fasáda mostu. Pohled od levého křídla 1. podpěry, levobřežní opěry, ve směru staničení a zleva doprava (proti vodě),**

- nosnou konstrukci tvoří deset (pod každou kolejí 5 spolupůsobících, mezi nimi podélná dilatační spára) dodatečně předpjatých nosníků tvaru I nebo lépe T (díky výrazně širší horní přírubě),
- výška nosníku je proměnná, maximální uprostřed rozpětí,
- NK je kromě podélného předpětí předpjatá i v příčném směru, kabely vedenými v příčnicích (a horní desce). V zárodcích příčníků na fasádě nosníku č.1 (na obr.) provedeno kotvení dvojic příčných kabelů,
- k nosné konstrukci jsou připevněny železobetonové prefabrikované římsové konzoly,
- levé křídlo 1. opěry je obtěžováno hustou křovinatou vegetací.

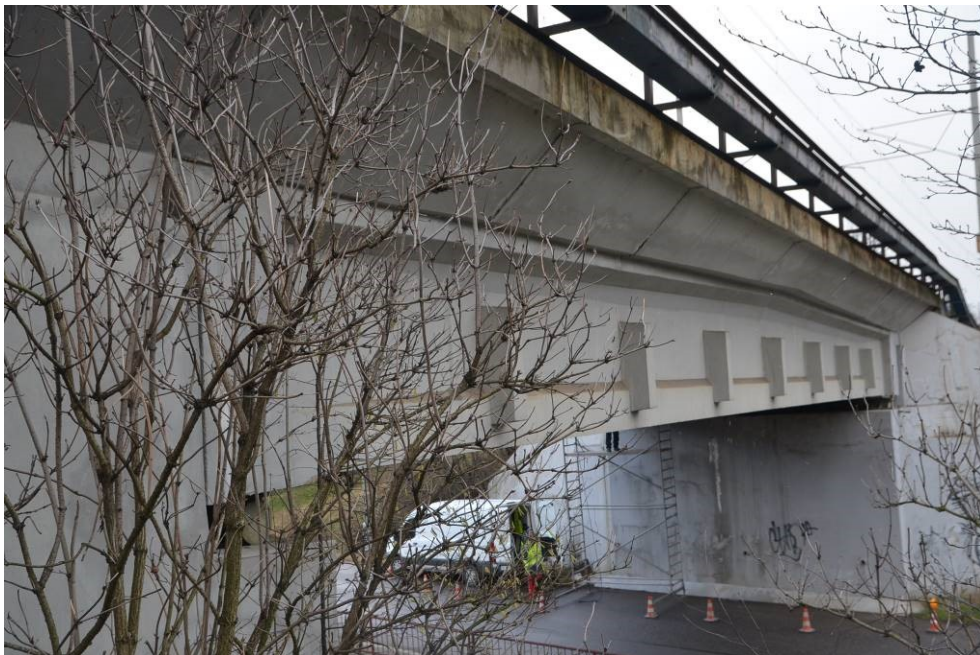
Obr.F55-07 **Pravá (návodní) fasáda mostu. Pohled od pravého křídla 1. podpěry, levobřežní opěry, zprava doleva (po vodě) a ve směru staničení,**

- nosnou konstrukci tvoří deset (pod každou kolejí 5 spolupůsobících, mezi nimi podélná dilatační spára) dodatečně předpjatých nosníků tvaru I nebo lépe T (díky výrazně širší horní přírubě),
- výška nosníku je proměnná, maximální uprostřed rozpětí,
- NK je kromě podélného předpětí předpjatá i v příčném směru, kabely vedenými v příčnicích (a horní desce). V zárodcích příčníků na fasádě nosníku č.1 (na obr.) provedeno kotvení dvojic příčných kabelů,
- k nosné konstrukci jsou připevněny železobetonové prefabrikované římsové konzoly,
- pravé křídlo 1. opěry je obtěžováno hustou křovinatou vegetací.

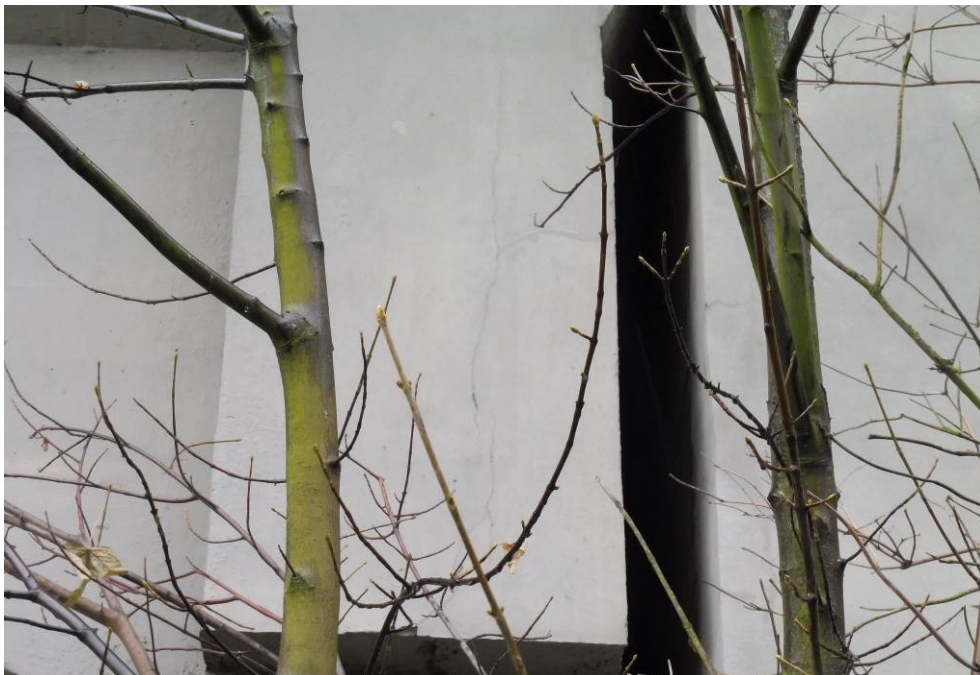
- odtržení dobetonávek/koncových příčníků a zatékání do nebezpečné oblasti zde umístěných kotev. Nebezpečí prolínání vody do kabelových kanálků, byť zainjektovaných. Odtrhávání dobetonávek vlivem mrazových cyklů a tlakem zplodin koroze korodujících kotev,

Obr.F55-11 **Odtržení dobetonávky konce (zde začátku) nosníku č.1 na 1. podpěře, levobřežní opěře. Pohled zleva doprava (proti vodě) a vzhůru,**

- monolitická dobetonávka konce prefabrikovaného nosníku, zároveň plnící funkci ochrany kotev předpínací výztuže, je odtržena,
- do trhliny proniká voda a atmosférický kyslík. Ty přispívají ke korozi kotev a zvětšování trhliny v klimaticky nepříznivých obdobích (vlivem mrazových cyklů a tlaku zplodin koroze kotev),
- voda může zatékat či prolínat do kabelových kanálků předpínací výztuže, byť tyto byly sondami v nosnících až na jednu výjimku shledány jako zcela zainjektované.

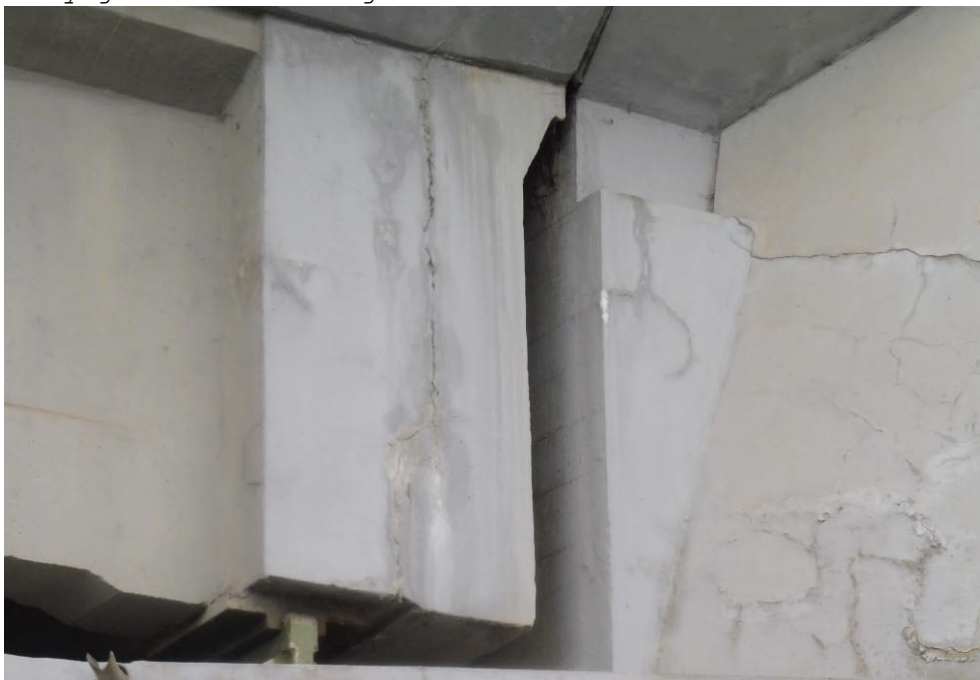
Obr.F55-12 **Odtržení dobetonávky konce nosníku č.10 na 2. podpěře, pravobřežní opěře. Pohled zprava doleva (po vodě), ve směru staničení a vzhůru,**

- viz obr. F55-11.

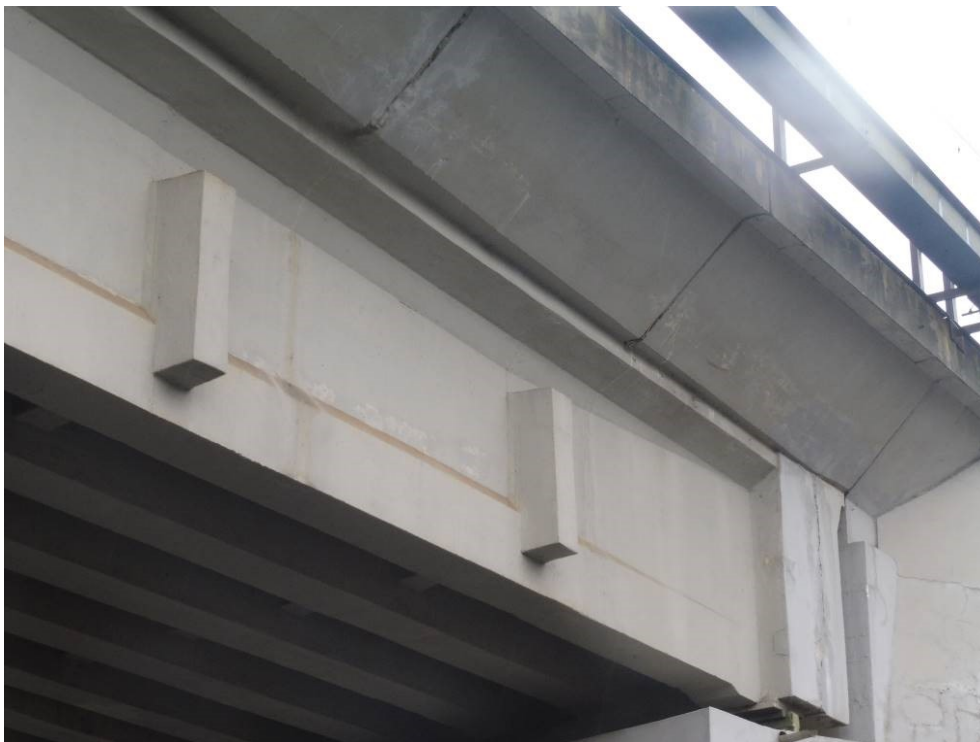
Obr.F55-13 **Stopy po zatékání do kabelových kanálků předpínací výztuže na konci pravé fasády nosníku č.10. Pohled zprava doleva (po vodě) a ve směru staničení,**

- mezi zárodky mezilehlých příčníků na fasádě nosníku (ojedinělé) stopy po prolínání do zvedaných kabelových kanálků předpínací výztuže, kam v minulosti prolнула voda směrem od kotvy,
- sonda ke kanálku v tomto místě odhalila dobře zainjektovaný a suchý kabelový kanálek, vytvořený ochrannou trubicí. Dráty kabelu jsou s velmi lehkou povrchovou (pracovní z doby stavby) korozií.

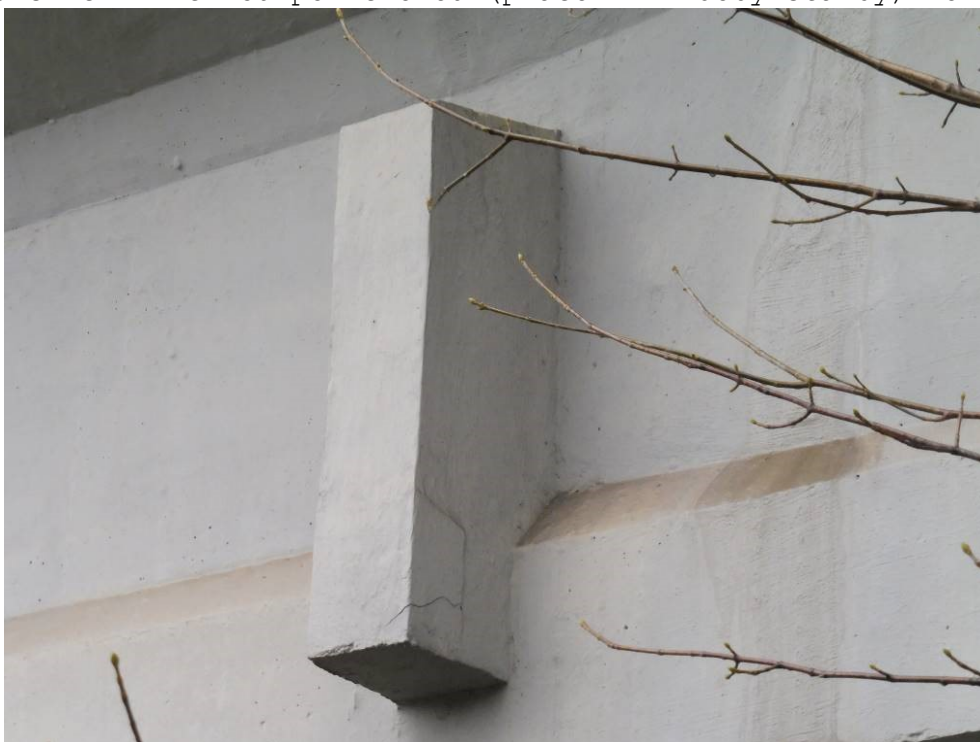
- trhliny v zárodcích příčníků fasádních nosníků, způsobené korozi kotev příčné výztuže a tlakem zplodin této koroze,
- místy nepatrné zatékání přes monolitické podélné spáry mezi příčníky,

Obr.F55-14 **Zárodek mezilehlého příčníku (č.2) na levé fasádě nosníku č.1. Pohled ve směru staničení a zleva doprava (proti vodě),**

- typické odtržení dobetonávky zárodku příčníku v dolní části, v místě korodující kotvy příčné předpínací výztuže.

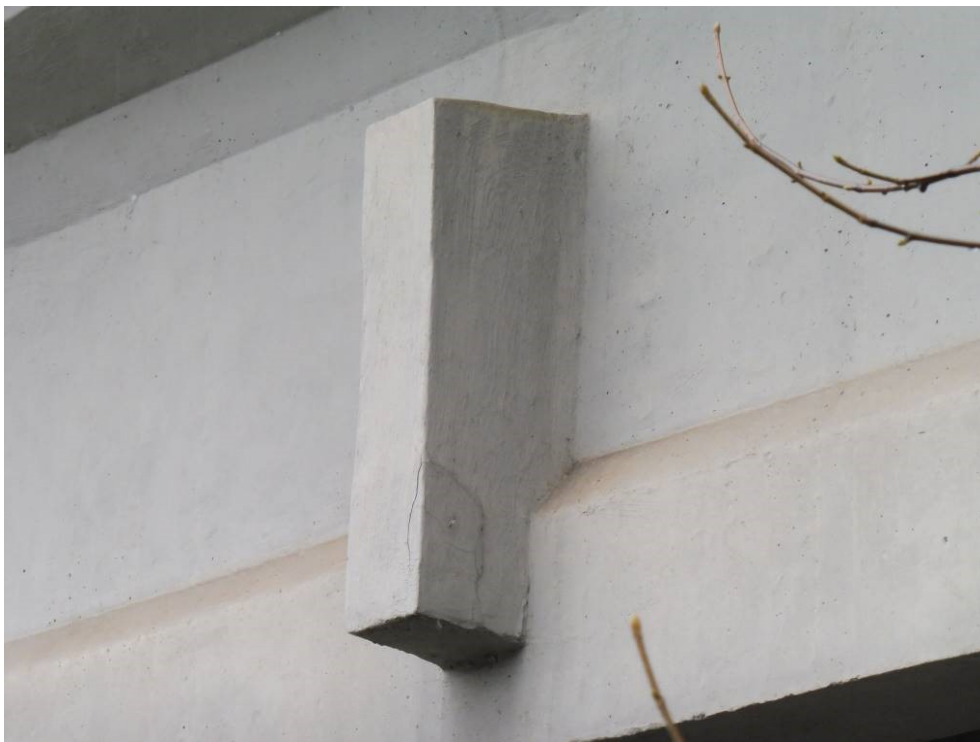
Obr.F55-15 **Zárodek mezilehlého příčnicku (č.3) na levé fasádě nosníku č.1. Pohled ve směru staničení a zleva doprava (proti vodě),**

- typické odtržení dobetonávky zárodku příčnicku v dolní části, v místě korodující kotvy příčné předpínací výztuže.

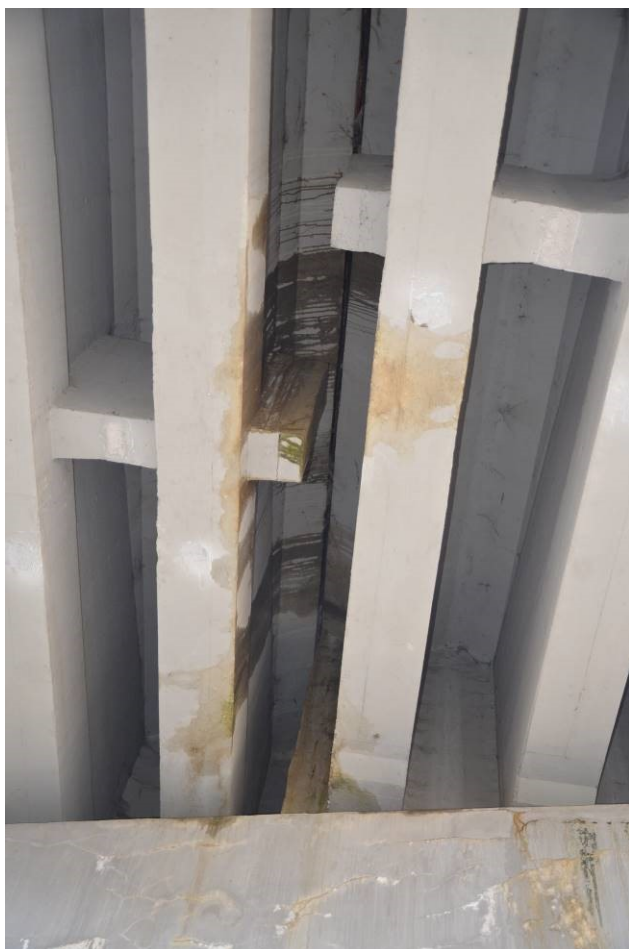
Obr.F55-16

- rozsáhlé stopy po zatékání na 5. a 6. nosník NK přes podélnou spáru mezi mostovkami pod každou z kolejí. V roce 2003 byla provedena oprava mostu a rozsah zatékání neodpovídá některým rozsáhlejším stopám z minulosti (je menší, lokální).

Stopy po zatékání přes podélnou spáru mezi nosníky č.5 (vlevo) a č.6 (vpravo) před 2. opěrou. Pohled ve směru staničení a vzhůru,

- podélná spára v NK pozorovatelně propouští vodu, dle pozorování při mírném dešti spíše lokálně.

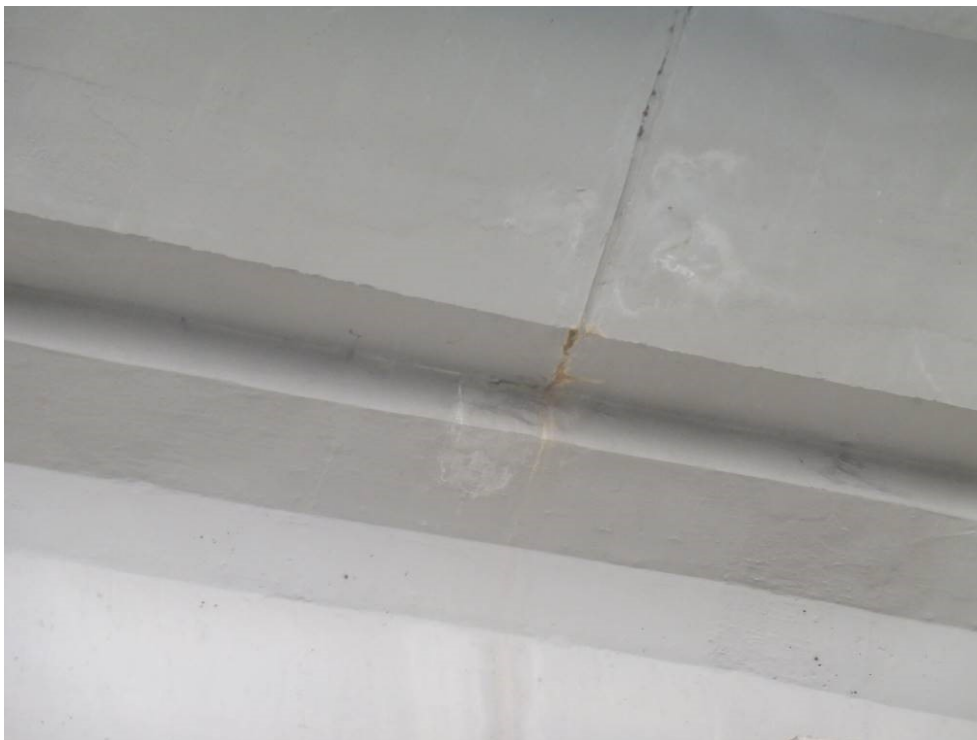
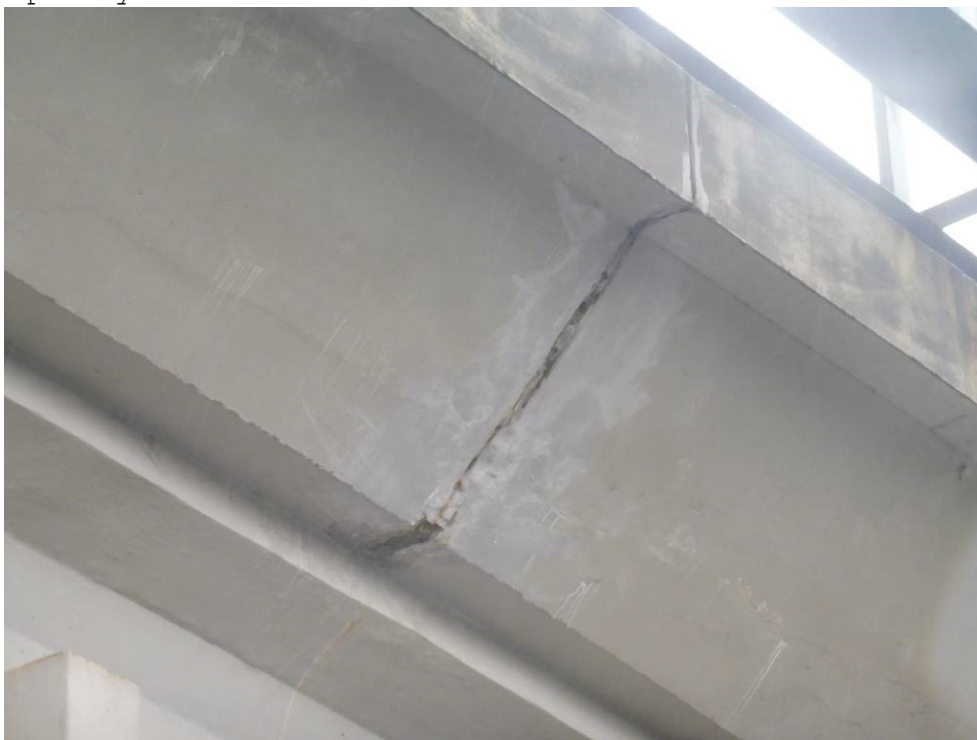
Spárami v římsách proniká voda a zamáčí jejich líce.

Obr.F55-17 **Příklad zatékání přes příčnou spáru mezi dílci prefabrikované římsové konzoly na pravé fasádě mostu. Pohled zprava doleva (po vodě), ve směru staničení a vzhůru,**

- spára mezi prefabrikáty pozorovatelně propouští vodu na níže ležící konstrukce,
- na vině je vada hydroizolace a nedokonalé utěsnění spáry dlouhodobě pružným materiálem.

Obr.F55-18 **Příklad zatékání přes příčnou spáru mezi dílci prefabrikované římsové konzoly na pravé fasádě mostu. Pohled zprava doleva (po vodě), ve směru staničení a vzhůru,**

- 6.0.9 **Otryskat ložiska.** V případě zvedání NK tuto spustit na opěry, v případě bourání závěrných zdí tyto obnovit.
- 6.0.10 **Vyčistit dilatační prostory mezi vzájemně dilatujícími konstrukcemi,** viz odst. 3.3 a 3.4. Opravit a utěsnit event. prázdné dilatační prostory (spáry) pružným materiálem proti jejich znečištění v budoucnu, viz odst. 3.5.2, a zajistit odvodnění MZ, i když ten bude vodotěsný. **Řádně utěsnit spáry mezi prefabrikovanými římsovými konzolami.**

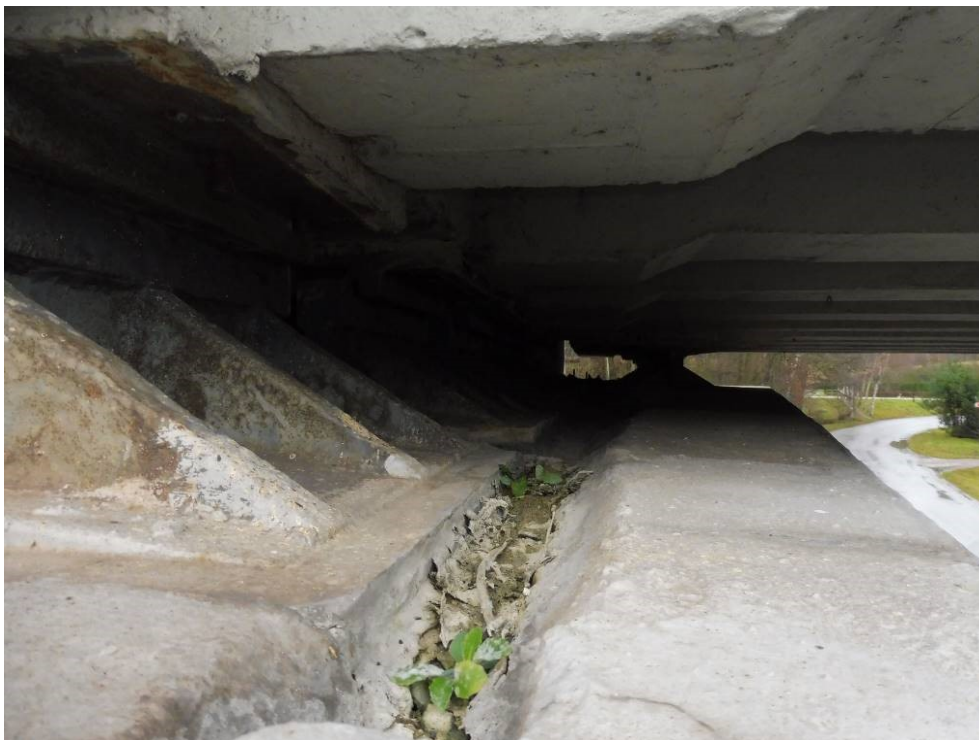
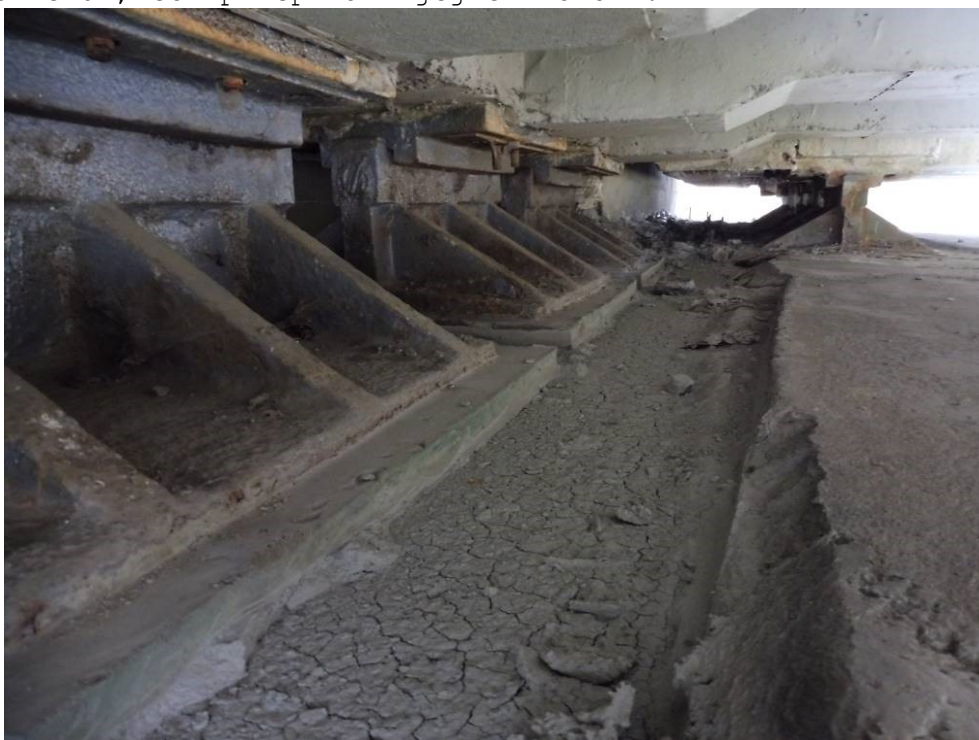
Stav ložisek na první opěře nebyl podrobněji monitorován z důvodu nepřístupnosti. Ložiska na druhé opěře jsou postižena korozí. Jsou sice osazena na nízkých nálitcích, přesto kvůli nefunkčnímu odvodnění horní plochy UP, vzniká v jejich okolí „bezodtoková kotlina“. V okolí ložisek se po dešti zdržuje množství vody a dolní části ložisek jsou v ní „utopeny“.

Obr.F55-19 **Uložení nosné konstrukce na druhé podpěře, pravobřežní opěře. Pohled zleva doprava (proti vodě) a ve směru staničení, od 2. ložiska,**

- pevná ložiska jsou (ačkoli na nízkých nálitcích) „utopena“ v prohlubni horní plochy úložného prahu,
- prohlubeň je sice odvodněna, ale nefunkčně, jednak kvůli nedostatečnému sklonu, jednak kvůli splaveninám, nečistotám a usazeninám,
- po dešti zde vzniká „bezodtoková kotlina“ s úrovní hladiny až k ložiskům, což přispívá k jejich korozi.

- viz obr. F55-19
