Protokol o podrobné prohlídce

mostního objektu provedené dle Vyhlášky Ministerstva dopravy č. 177/1995 Sb. a předpisu Správy železnic SŽDC S5 Správa mostních objektů

TÚ 2191 Olomouc hl.n. (mimo) – Krnov (mimo)		DÚ 08 Hlubočky – ZAPA beton a.s.		Evd. km 16,440
Objekt most	Úsek trati šířá trať	Vžitý název V domově důchodců		
Délka mostu 5,50 m		Počet otvorů 1	Počet kolejí 1	Elektrizace ne
Objednatel Správa železnic, státní organizace OR Ostrava		Rychlost na mostě / traťová [km/h] 70 / 70		Traťová třída zatížení s přidruženou rychlostí C3-70
Návrh hodnocení stavebního stavu 2 / 2		Odpovědný pracovník vykonavatele Adam Ludvík		Rok podrobné prohlídky 2025

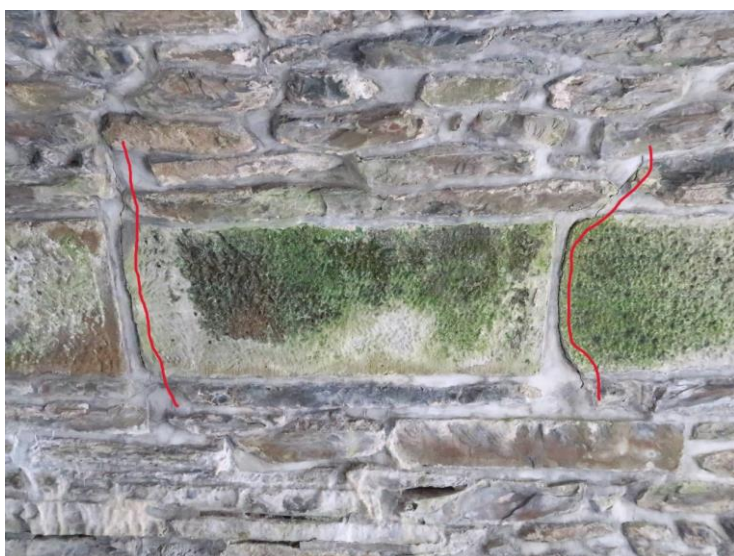
- Na konstrukci jsou stopy po průsacích vody s výluhy pojiva.
- Spárování je místy popraskané, prostupují z něj výluhy pojiva i přes sanované spárování.
- Ve vrcholu klenby, cca 2000 mm od pravého čela vede podélná trhлина délky cca 600 mm, šířky až cca do 1,0 mm (foto č. 1).
- Zdivo je na levé čelní zdi nad O 01 vyboulené až o 40 mm a na pravé čelní zdi až o 20 mm, na plochách cca 0,5 m², do místa boulení je přivrtaná konzole. Spárování je v těchto místech zasanované.
- Věvec klenby vlevo za vrcholem se odpojuje od čelní zdi trhlinou délky 1,2 m a šířky až 2 mm.
- Kameny ve vrcholu klenby a římsy porůstají mechem.

- trhliny s průsaky vody a výluhy pojiva
- vyboulené zdivo čelní zdi

Foto č. 1 Konstrukce K 01 –
líc vpravo vrchol – trhlina

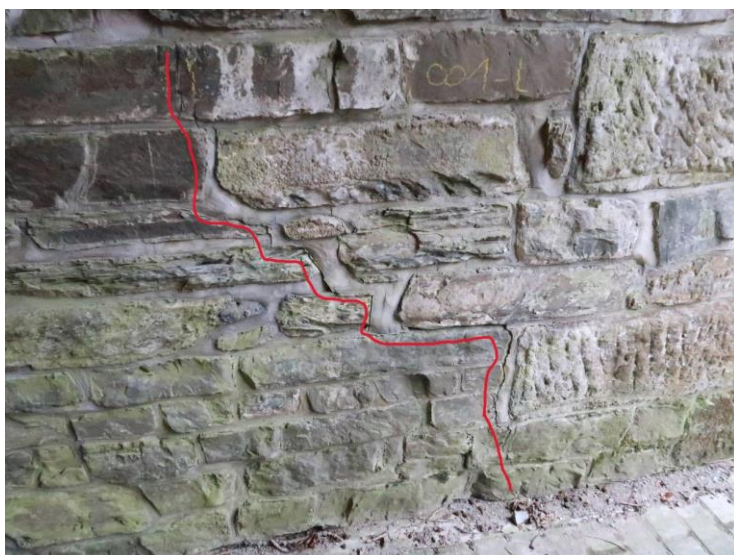
- Ve vzdálenosti 1550 mm zleva vede stupňovitá trhлина, téměř na celou výšku opěry i přes kameny. Trhлина byla sanovaná, místy se opět projevuje (foto č. 2.)
- Ve střední části jsou patrné stopy po průsacích vody s výluhy pojiva.
- Opěra mírně porůstá mechem.

- trhliny s průsaky vody a výluhy pojiva
- vyboulené zdivo levého křídla

Foto č. 2 Opěra O 01 – vlevo
– schodovitá trhlina

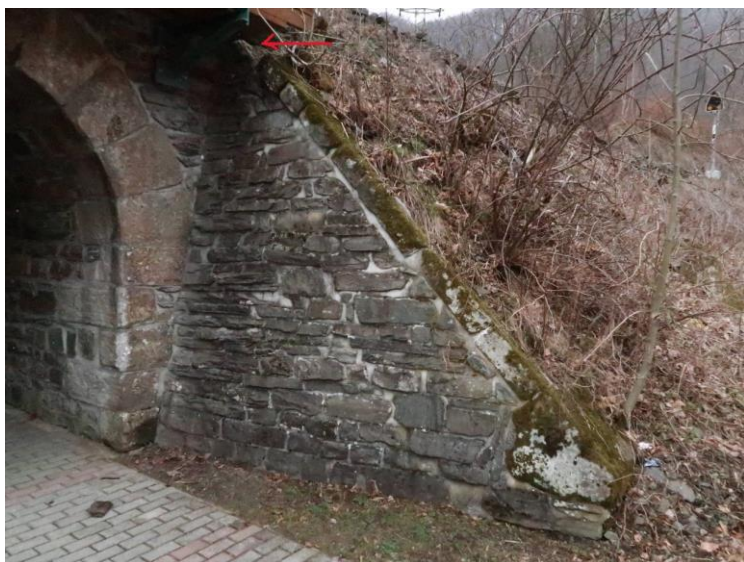
- Římsa křídla má na začátku odpadlý kamenný kvádr (foto č. 3.) a místy porůstá mechem.

- trhliny s průsaky vody a výluhy pojiva
- rozpadávající se římsa pravého křídla

Foto č. 3 Opěra O 02 – křídlo
vpravo – odpadnutý kámen
římky křídla
