# Protokol o podrobné prohlídce

mostního objektu provedené dle Vyhlášky Ministerstva dopravy č. 177/1995 Sb. a předpisu Správy železnic SŽDC S5 Správa mostních objektů

<b>TÚ 2191</b> Olomouc hl.n. (mimo) - Krnov (mimo)		<b>DÚ 08</b> Hlubočky - ZAPA beton a.s.		<b>Evd. km</b> <b>16,647</b>
<b>Objekt</b> most	<b>Úsek trati</b> šířá trať	<b>Vžitý název</b>		
<b>Délka mostu</b> 46,25 m		<b>Počet otvorů</b> 1	<b>Počet kolejí</b> 1	<b>Elektrizace</b> ne
<b>Objednatel</b> Správa železnic, státní organizace OR Ostrava		<b>Rychlost na mostě / traťová [km/h]</b> 70/70		<b>Traťová třída zatížení s přidruženou rychlostí</b> C3-70
<b>Návrh hodnocení stavebního stavu</b> <b>2 / 2</b>		<b>Odpovědný pracovník vykonavatele</b> Adam Ludvík		<b>Rok podrobné prohlídky</b> 2025

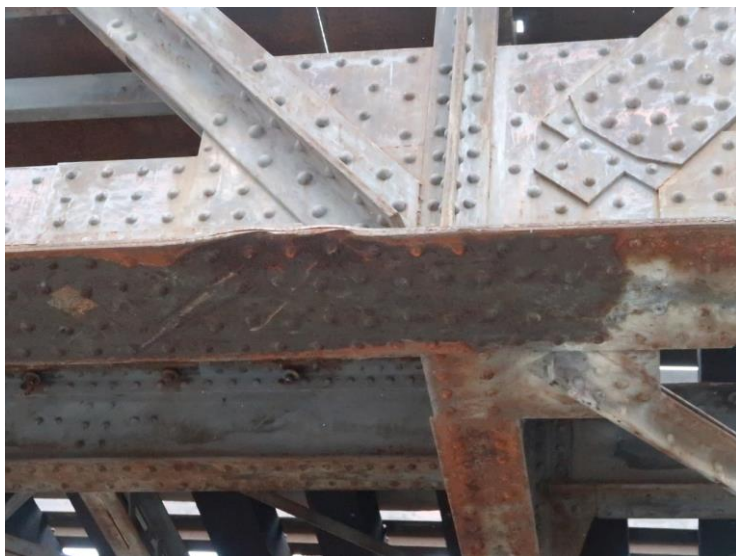
- Dolní příruba levého hlavního nosníku je z vnější strany v úrovni 2. příčnicku 2x vlnovitě deformovaná, směrem nahoru až o 30 mm, v délce cca 170 mm a 250 mm (foto č.1).
- Svislý úhelník 12. (poslední) svislice vpravo je ve střední části deformovaný proti směr staničení o 10 mm, v délce cca 150 mm. V horní části je deformovaný proti směru staničení o 20 mm, v délce cca 600 mm.

**Foto č. 1 Konstrukce K 01** –  
levý hlavní nosník, dolní  
pásnice, 2. pole - deformace

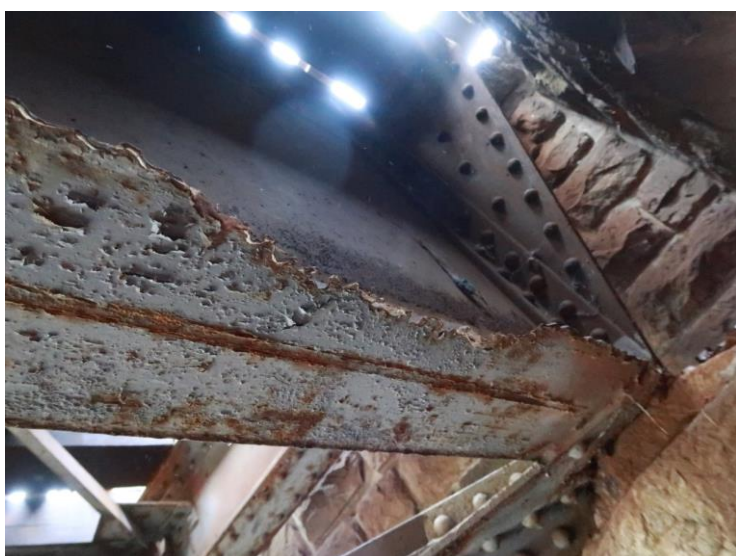
- V 1. polopříčnicku vpravo je prerezlý materiál (díra).
- Na posledním polopříčnicku nad O 02 je dolní krční úhelník oslabený až do ostra v délce 800 mm, chybí materiál (foto č.2).

**Foto č. 2 Konstrukce K 01** –  
polopříčnick nad O 02 – oslabení  
do ostra

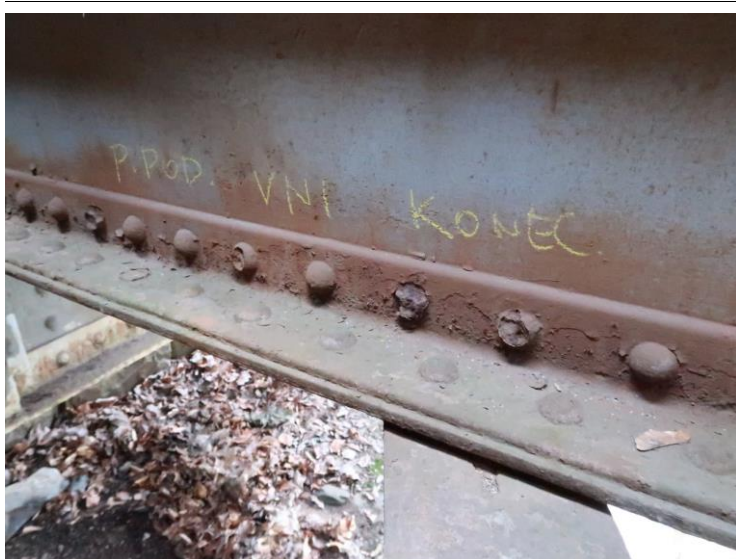
- Mezi horní pásnicí podélníků a horními krčními úhelníky, v místech připojení k příčnickům narůstá štěrbinová koroze, která ocelové prvky rozevírání až o 4 mm.
- Hlavy nýtů jsou v místech oslabení strávené až o 60% (foto č.3).

**Foto č. 3 Konstrukce K 01** –  
pravý podélník – nýty oslabení
