Diagnostika a přepočty strategických přemostění  
 v obvodu OŘ Ostrava - 2024

Etapa A - Diagnostické průzkumy

| Druh nosné konstrukce: | K01 až K02 – ocelová mostní konstrukce, hlavní nosníky plnostěnné, nýtové spoje, prostá pole |

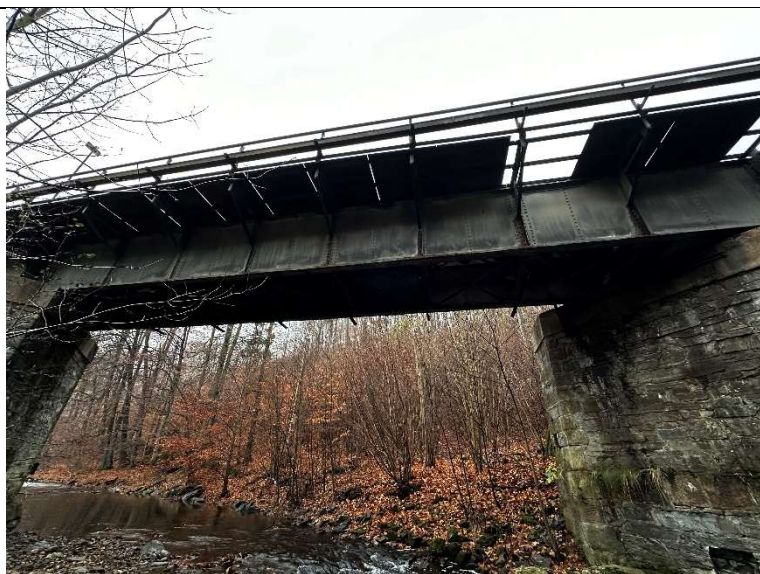
**Obr. 7 – K 01**

Pohled na K 01 zleva.  
Na konstrukci je značně degradována PKO, a to zejména v místech dolních pásnic hlavních nosníků, podélnících a příčném ztužení. V těchto oblastech dochází také ke korozi základního materiálu a nýtových spojů.

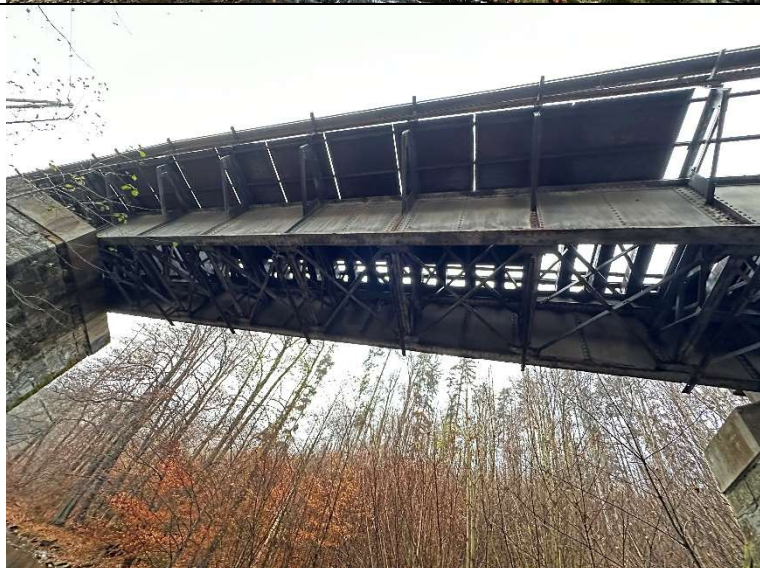
**Obr. 8 – K 01**

Pohled na K 01 zespodu.  
Na konstrukci je značně degradována PKO, a to zejména v místech dolních pásnic hlavních nosníků, podélnících a příčném ztužení. V těchto oblastech dochází také ke korozi základního materiálu a nýtových spojů.

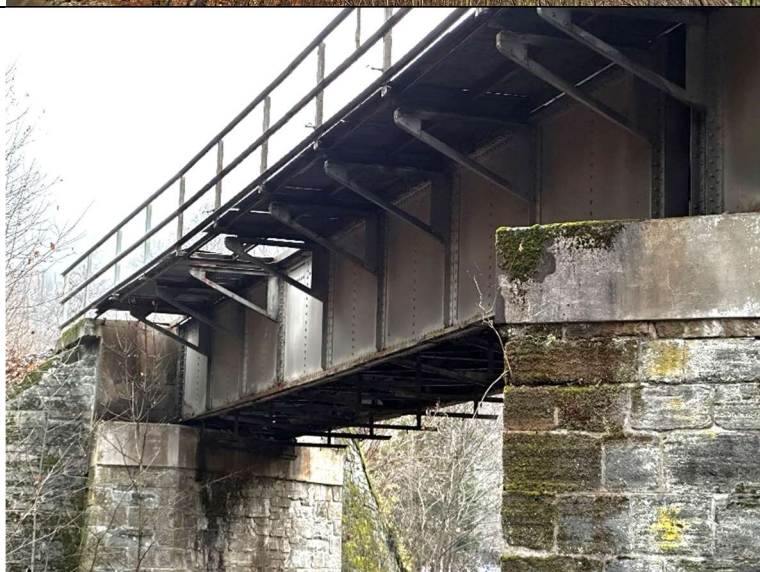
**Obr. 9 – K 01**

Pohled na K 01 zprava.  
Na konstrukci je značně degradována PKO, a to zejména v místech dolních pásnic hlavních nosníků, podélnících a příčném ztužení. V těchto oblastech dochází také ke korozi základního materiálu a nýtových spojů.

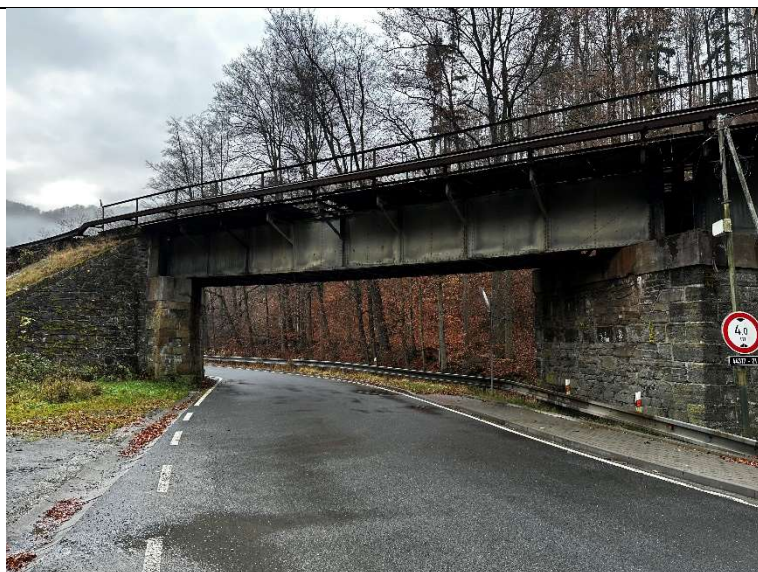
**Obr. 10 – K 02**

Pohled na K 02 zleva.  
Na konstrukci je značně degradována PKO, a to zejména v místech dolních pásnic hlavních nosníků, podélnících a příčném ztužení. V těchto oblastech dochází také ke korozi základního materiálu a nýtových spojů.

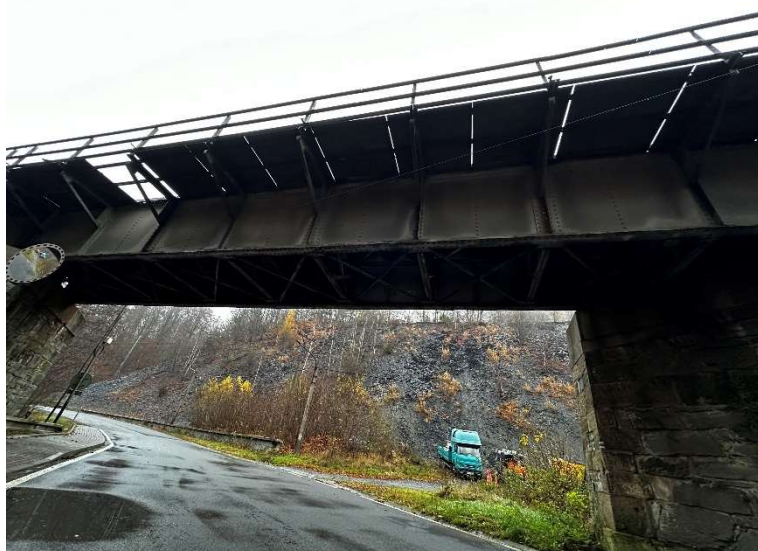
**Obr. 11 – K 02**

Pohled na K 02 zespodu.  
Na konstrukci je značně degradována PKO, a to zejména v místech dolních pásnic hlavních nosníků, podélnících a příčném ztužení. V těchto oblastech dochází také ke korozi základního materiálu a nýtových spojů.

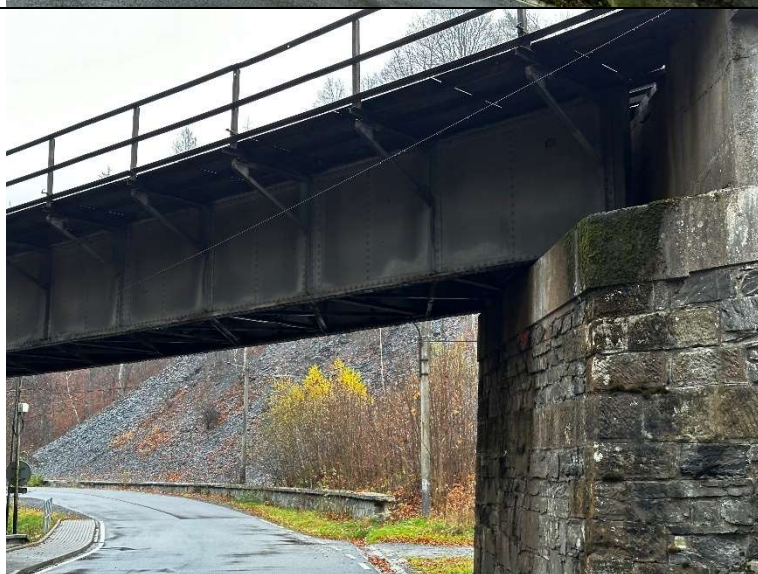
**Obr. 12 – K 02**

Pohled na K 02 zprava.  
Na konstrukci je značně degradována PKO, a to zejména v místech dolních pásnic hlavních nosníků, podélnících a příčném ztužení. V těchto oblastech dochází také ke korozi základního materiálu a nýtových spojů.

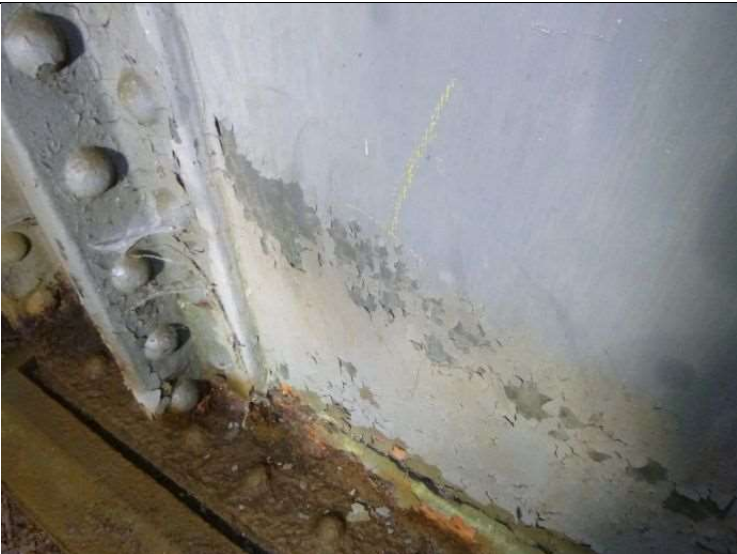
| | <p><b>Obr. 13 – Typické poruchy</b></p> <p>K 01, opěra O01, pravá</p> <p>Vady PKO – delaminace, trhliny, prokorodování</p> |

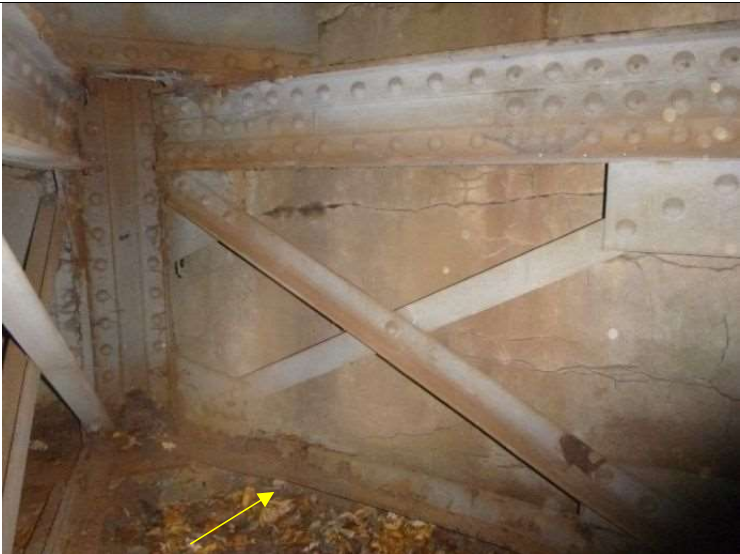
| | <p><b>Obr. 16 – Typické poruchy</b></p> <p>K 01, začátek mostu nad O01 – deformace příčného ztužení v rovině dolního ztužení; vady PKO, koroze, nečistoty</p> |

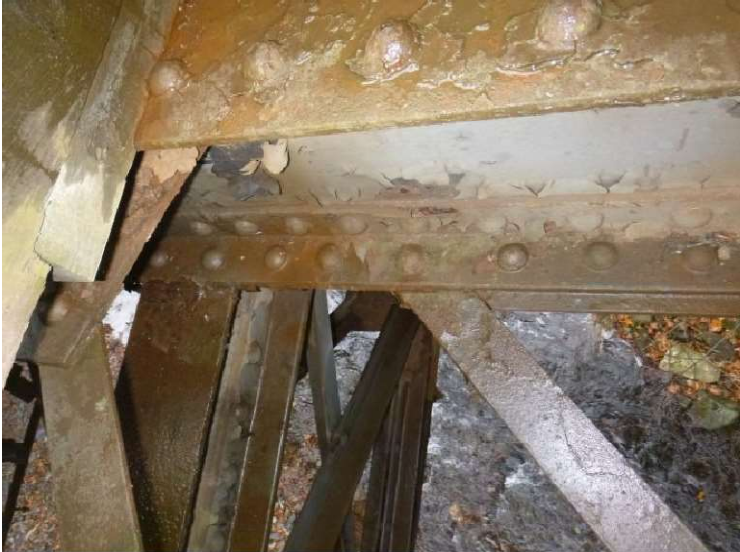
| | <p><b>Obr. 19 – Typické poruchy</b></p> <p>K 01, pohled z kolejiště na rovinu ztužení podélníku a rovinu horního ztužení</p> <p>Poškozené PKO, koroze, usazování nečistot</p> |

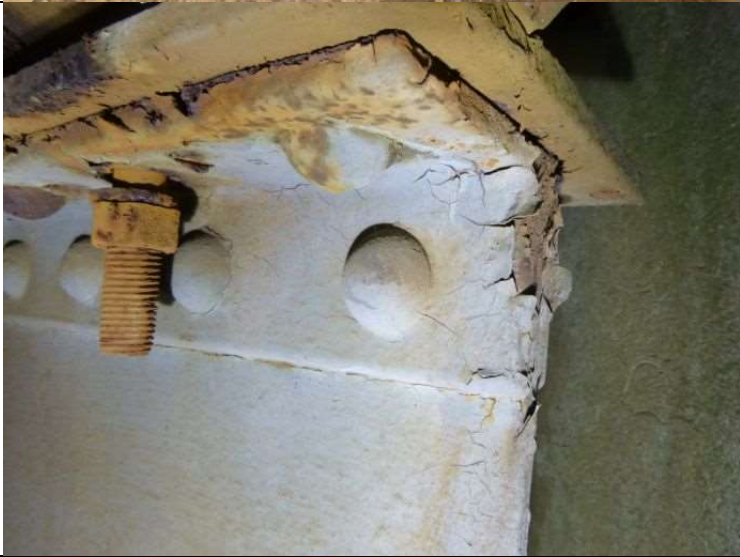
| | <p><b>Obr. 26 – Typické poruchy</b></p> <p>K 02, nad opěrou O 02</p> <p>Koroze šroubových spojů k uchycení mostnic, povolené šroubové spoje;<br/>degradace PKO, koroze podélníku</p> |

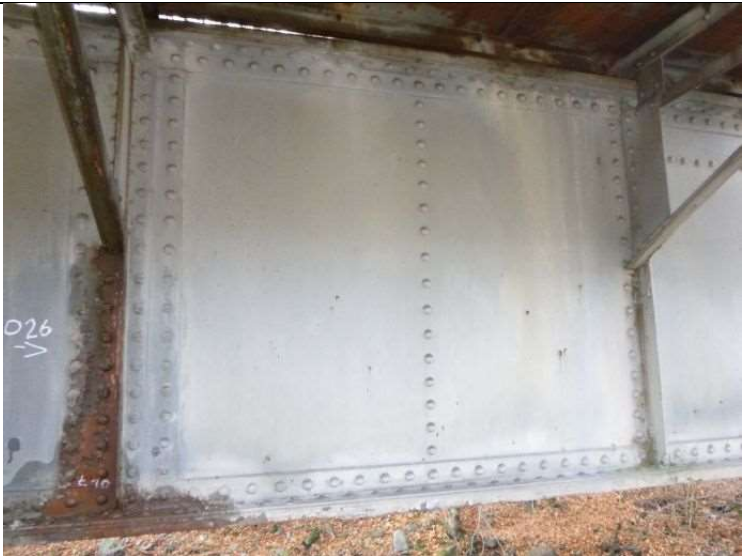
| | <p><b>Obr. 28 – Typické poruchy</b></p> <p>K 02, hlavní nosník, levá</p> <p>Pohled na hlavní nosník v poli 25, levá vnější strana konstrukce – lokální delaminace PKO a koroze.</p> |

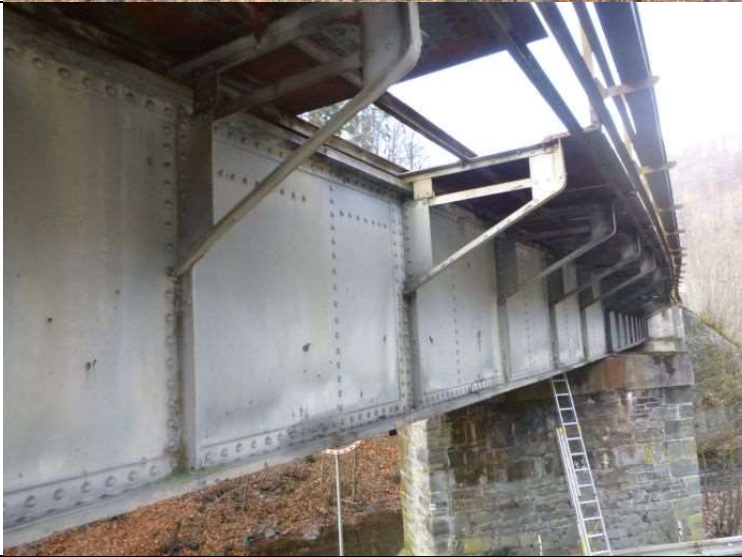
| | <p><b>Obr. 29 – Typické poruchy</b></p> <p>K 02, hlavní nosník, levá</p> <p>Pohled na hlavní nosník směrem k pilíři P01, levá vnější strana konstrukce – bez výraznějšího korozního poškození</p> |

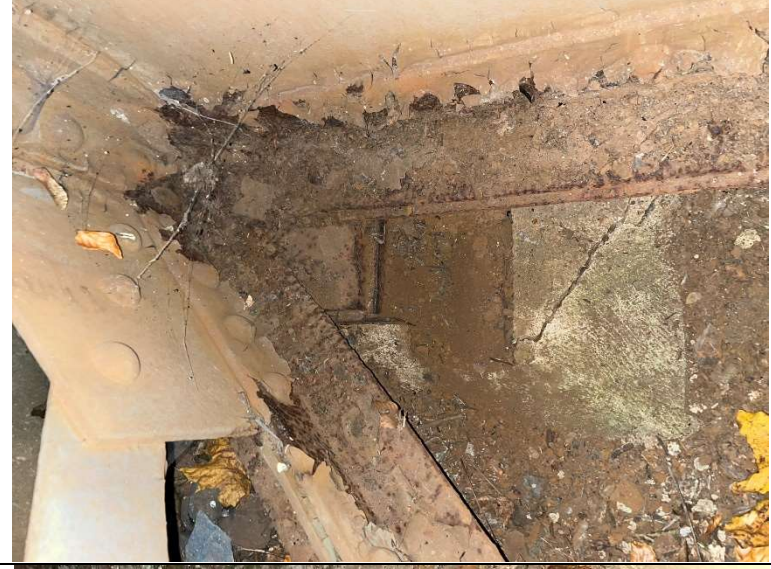
| | <p><b>Obr. 32 – Opěra O 01 – K 01</b></p> <p>Poloha ložiska: levé<br/> Typ ložiska: ocelové deskové, pevné<br/> Popis:<br/> PKO nevyhovující, povrchová až silná koroze částí ložiska. Trhliny v betonu, silně znečištěné. Spodní deska prosedlá.</p> |

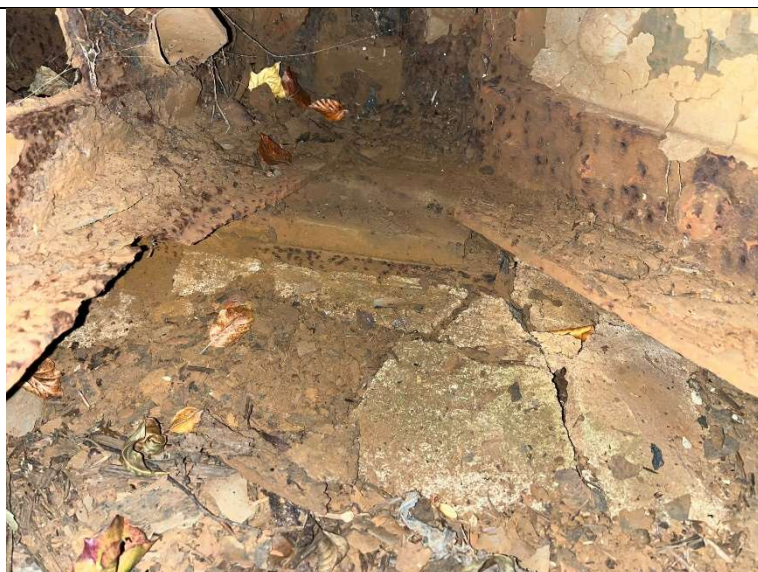
**Obr. 34 – Opěra O 01 – K 01**

Poloha ložiska: pravé  
 Typ ložiska: ocelové deskové,  
 pevné  
 Popis:  
 PKO nevyhovující, povrchová  
 až silná koroze částí ložiska.  
 Trhliny v betonu, silně  
 znečištěné. Spodní deska  
 prosedlá.

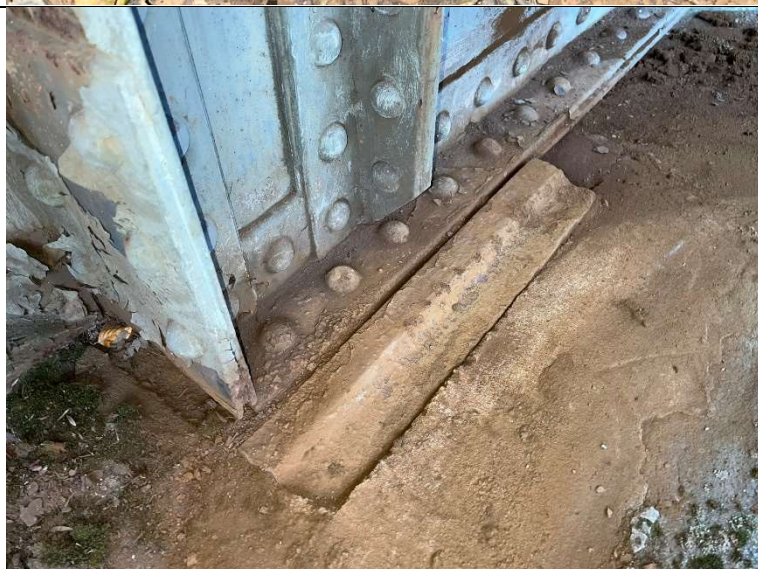
**Obr. 35 – Pilíř P 01 – K 01**

Poloha ložiska: levé  
 Typ ložiska: ocelové deskové,  
 pohyblivé v podélném směru  
 Popis:  
 PKO nevyhovující, povrchová  
 až silná koroze částí ložiska.  
 Trhliny v betonu, silně  
 znečištěné. Spodní deska  
 prosedlá.

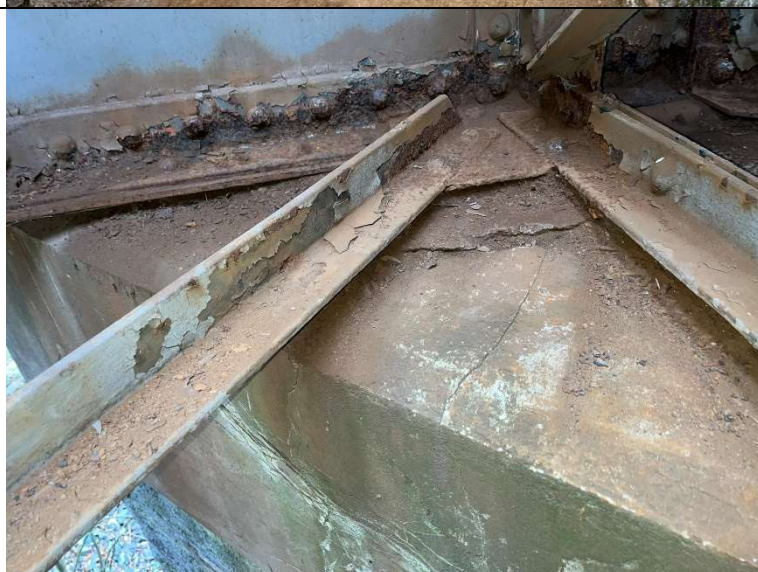
**Obr. 36 – Pilíř P 01 – K 01**

Poloha ložiska: levé  
 Typ ložiska: ocelové deskové,  
 pohyblivé v podélném směru  
 Popis:  
 PKO nevyhovující, povrchová  
 až silná koroze částí ložiska.  
 Trhliny v betonu, silně  
 znečištěné. Spodní deska  
 prosedlá.

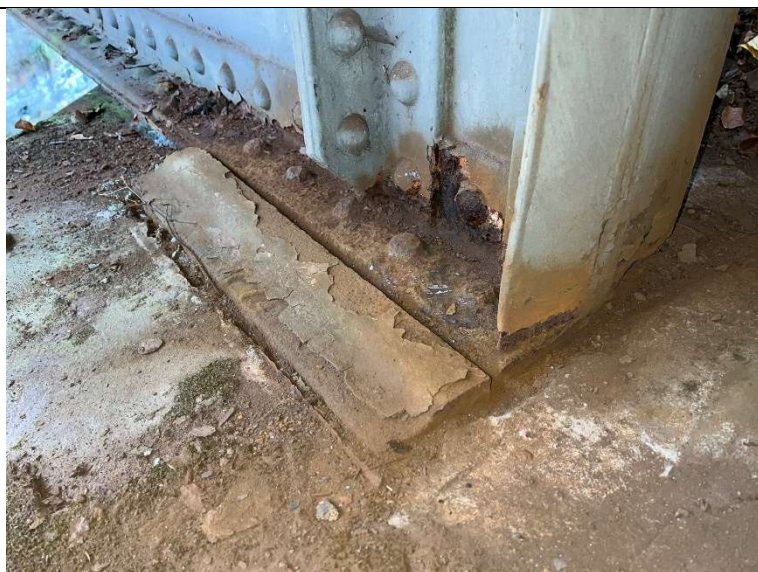
**Obr. 37 – Pilíř P 01 – K 01**

Poloha ložiska: pravé  
 Typ ložiska: ocelové deskové,  
 pohyblivé v podélném směru  
 Popis:  
 PKO nevyhovující, povrchová  
 až silná koroze částí ložiska.  
 Trhliny v betonu, silně  
 znečištěné. Spodní deska  
 prosedlá.

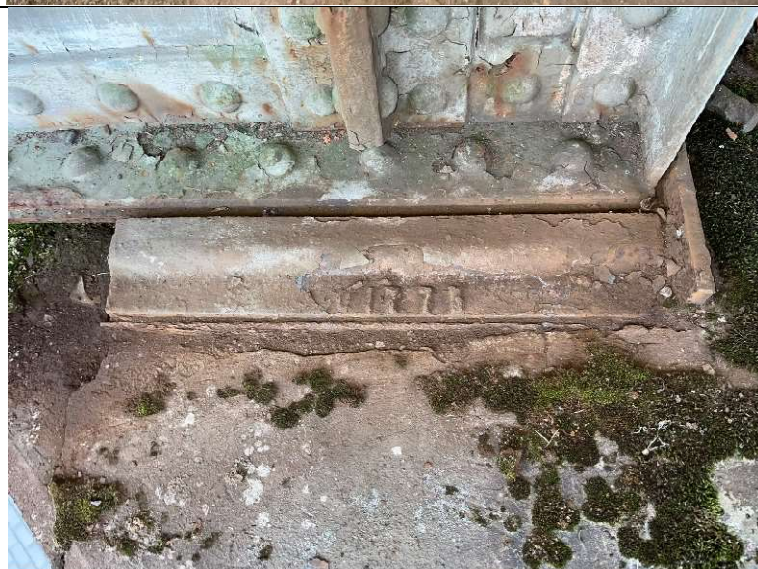
**Obr. 38 – Pilíř P 01 – K 02**

Poloha ložiska: levé  
 Typ ložiska: ocelové deskové,  
 pevné  
 Popis:  
 PKO nevyhovující, povrchová  
 až silná koroze částí ložiska.  
 Trhliny v betonu, silně  
 znečištěné. Spodní deska  
 prosedlá.

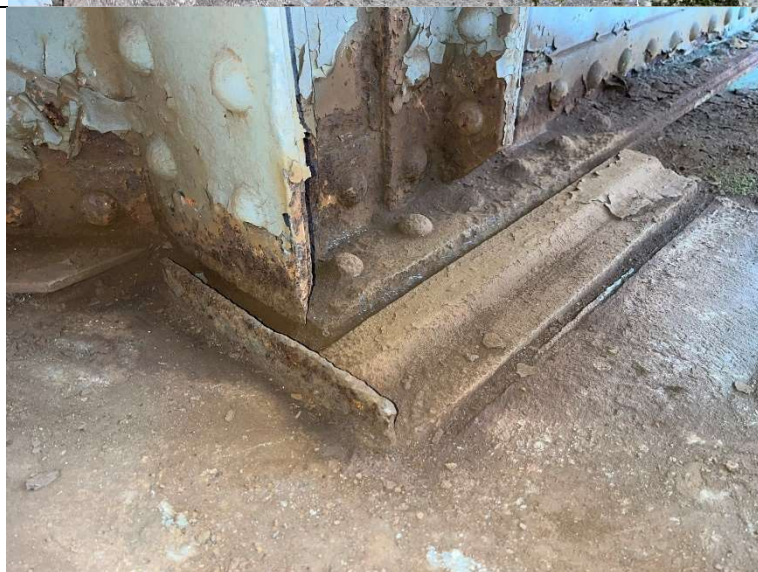
**Obr. 39 – Pilíř P 01 – K 02**

Poloha ložiska: pravé  
 Typ ložiska: ocelové deskové,  
 pevné  
 Popis:  
 PKO nevyhovující, povrchová  
 až silná koroze částí ložiska.  
 Trhliny v betonu, silně  
 znečištěné. Spodní deska  
 prosedlá.

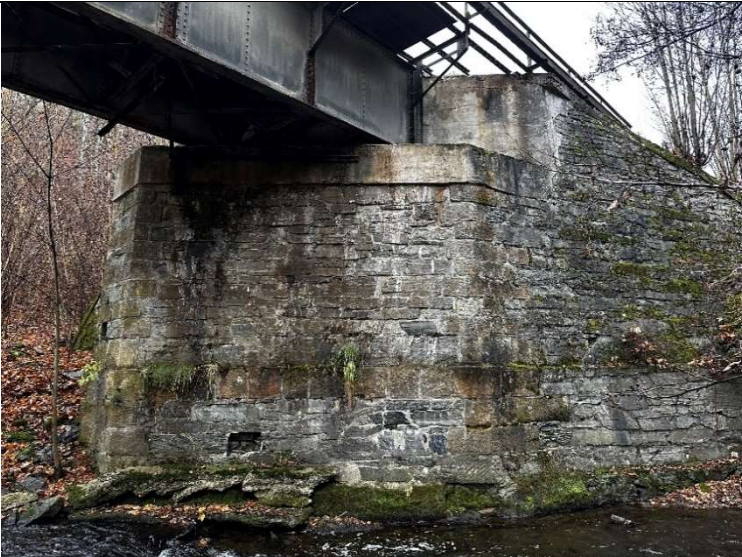
| | <p><b>Obr. 43 – OP 01</b></p> <p>Pohled na opěru OP 01 proti směru staničení.</p> <p>Zatékání přes hranu ÚP, trhliny v betonu, výskyt mikroflóry, vydrolené a popraskané spárování, lokálně degradace a chybějící části kusového zdiva.</p> |

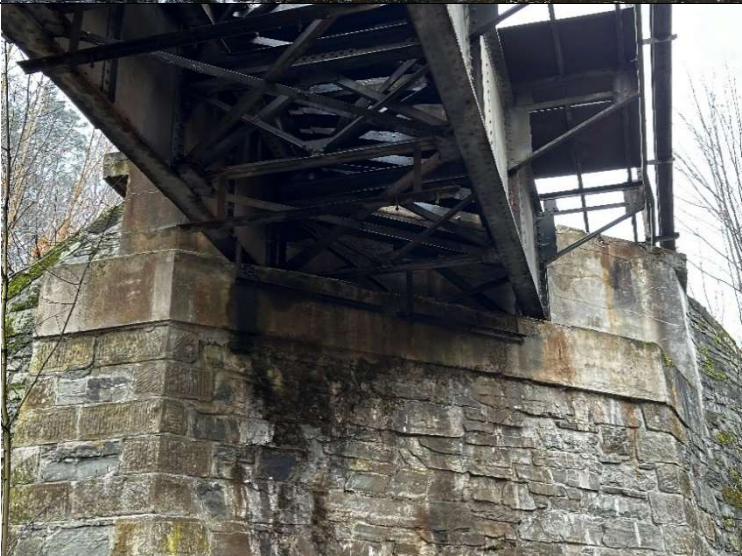
| | <p><b>Obr. 44 – OP 01</b></p> <p>Pohled na opěru OP 01 proti směru staničení.</p> <p>Zatékání přes hranu závěrné zídky a ÚP, trhliny v betonu zejména v oblasti uložení, výluhy, výskyt mikroflóry.</p> |

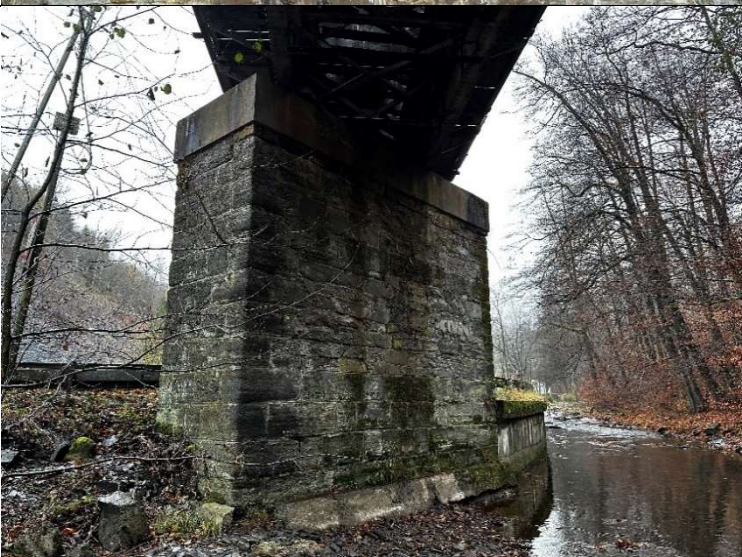
| | <p><b>Obr. 45 – P 01</b></p> <p>Pohled na pilíř P 01 po směru staničení.</p> <p>Zatékání přes hranu ÚP, trhliny v betonu, výskyt mikroflóry, vydrolené a popraskané spárování, lokálně degradace kusového zdiva.</p> |

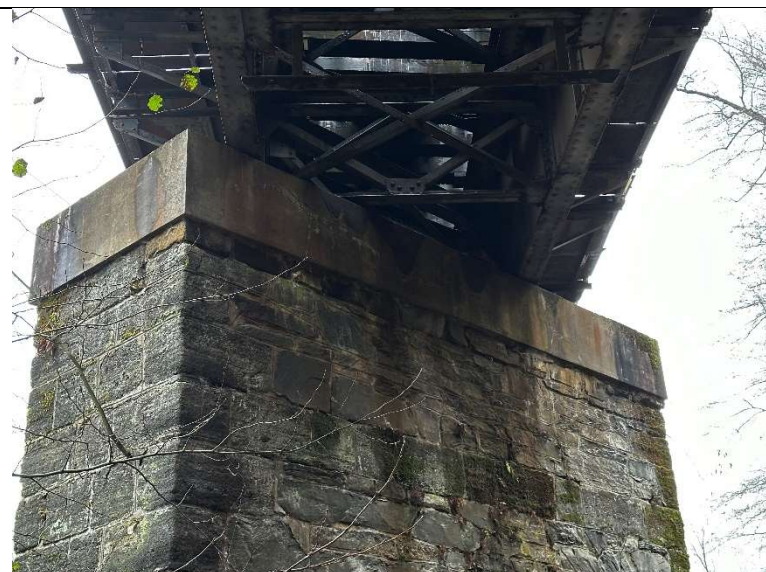
**Obr. 46 – P 01**

Zatékání přes hranu ÚP, trhliny v betonu zejména v oblasti uložení, výluhy, výskyt mikroflóry.

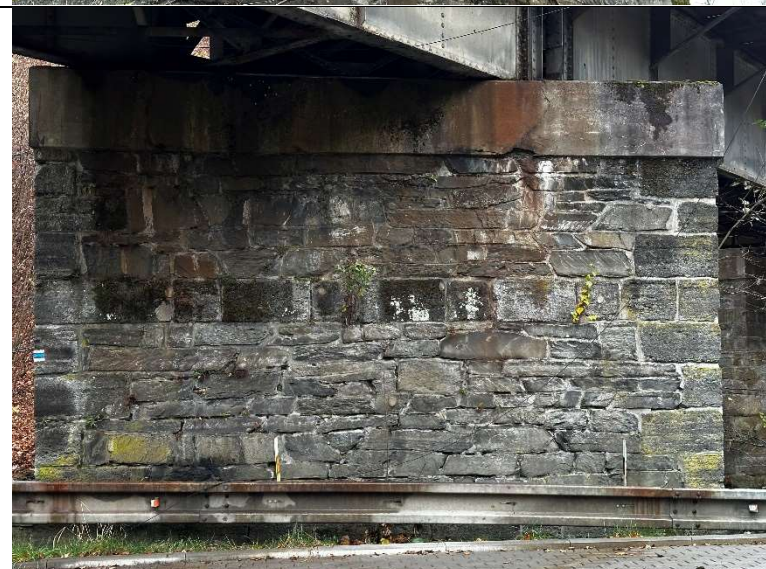
**Obr. 47 – P 01**

Zatékání přes hranu ÚP, trhliny v betonu zejména v oblasti uložení, výskyt mikroflóry, vydrolené a popraskané spárování, lokálně degradace kusového zdiva.

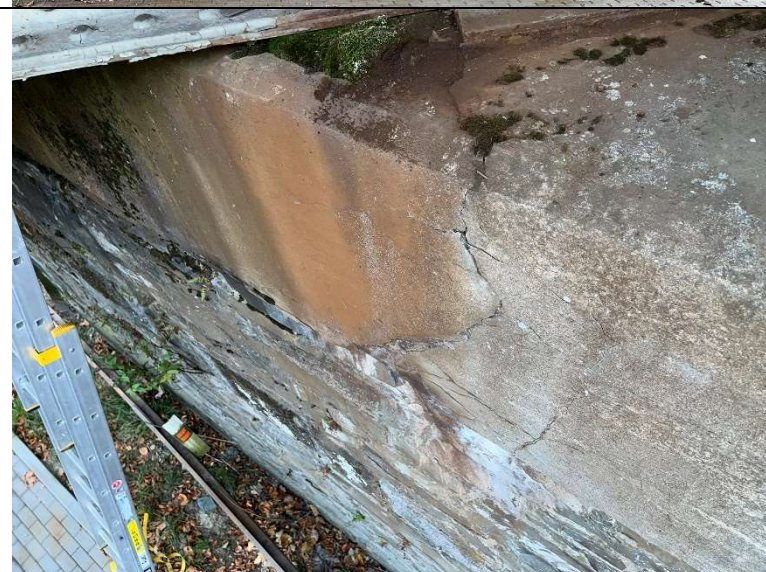
**Obr. 48 – P 01**

Trhliny v úložném prahu v oblasti pevného uložení K 02.

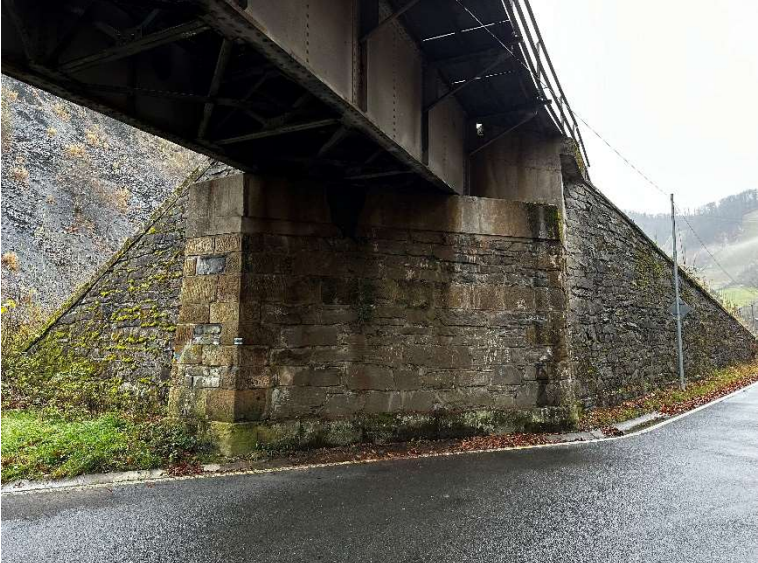
| | <p><b>Obr. 49 – OP 02</b></p> <p>Pohled na opěru OP 02 po směru staničení.</p> <p>Zatékání přes hranu ÚP, trhliny v betonu, výskyt mikroflóry, vydrolené a popraskané spárování, lokálně degradace kusového zdiva.</p> |

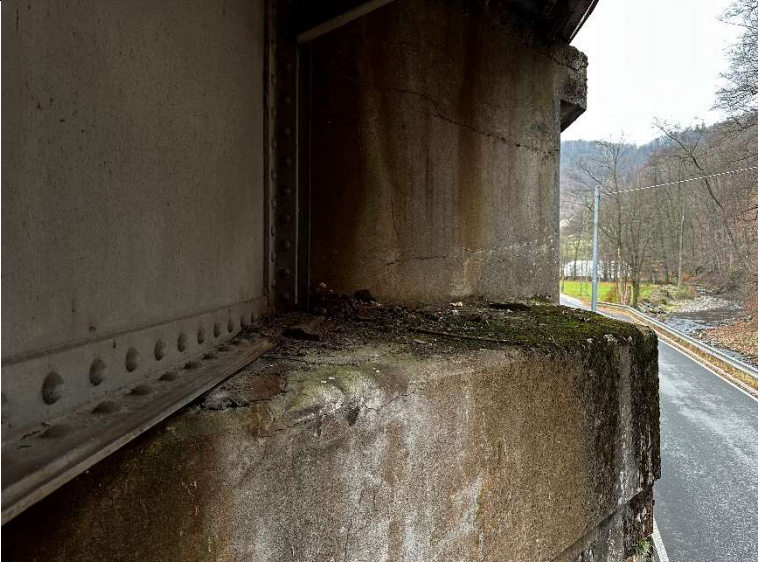
| | <p><b>Obr. 50 – OP 02</b></p> <p>Pohled na opěru OP 02 po směru staničení.</p> <p>Zatékání přes hranu závěrné zídky a ÚP, trhliny v betonu zejména v oblasti uložení, výluhy, výskyt mikroflóry.</p> <p><b>Pravý nosník K 02 leží na ÚP, dochází k drcení betonu.</b></p> |

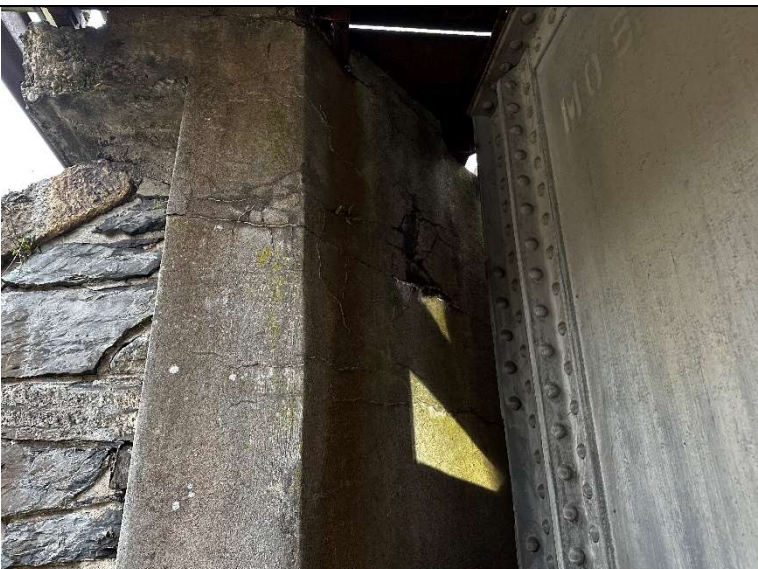
| | <p><b>Obr. 51 – OP 02</b></p> <p>Pohled na opěru OP 02 po směru staničení.</p> <p>Zatékání přes hranu závěrné zídky, trhliny v betonu, výluhy, výskyt mikroflóry.</p> |

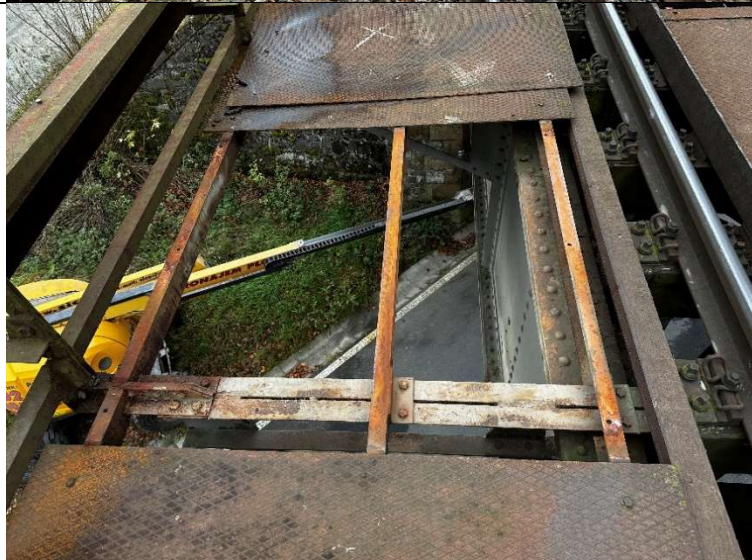
**Obr. 56 – Plechové podlahy**

Na mostě chybí lokálně šrouby upevnění podlahy, poškození PKO a koroze jednotlivých prvků podlahy a zábradlí.

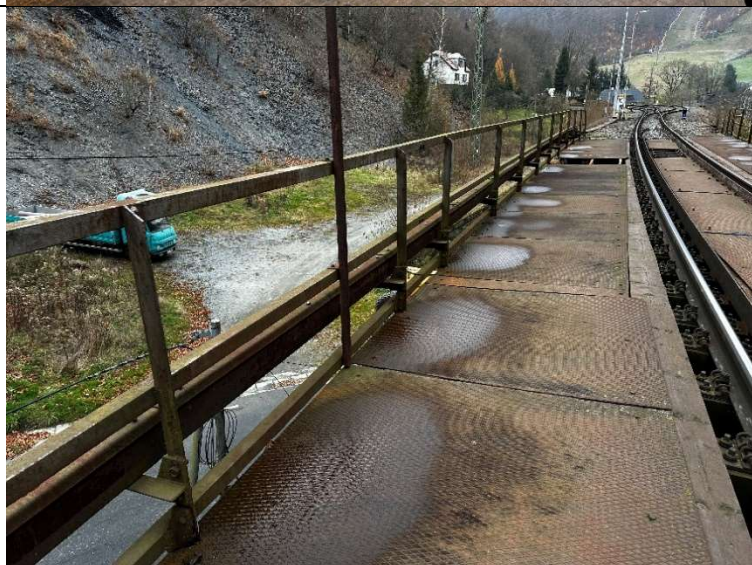
**Obr. 57 – Plechové podlahy**

Na mostě chybí lokálně šrouby upevnění podlahy, poškození PKO a koroze jednotlivých prvků podlahy a zábradlí.

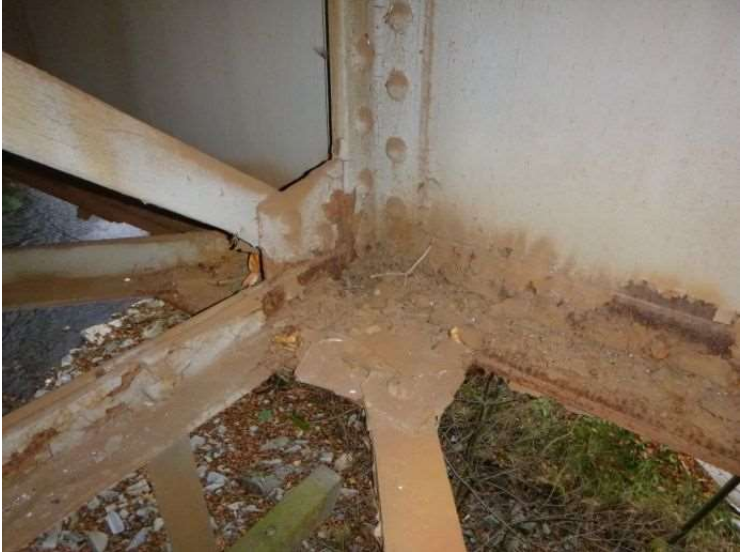
| | <p><b>Obr. 135 – Vady PKO, K01</b></p> <p>Typická místa se zvýšenou degradací nátěru a následnou korozí – napojení vodorovného a diagonálního příčného ztužení v rovině dolního pasu se styčníky k hlavnímu nosníku, dolní pás hlavního nosníku</p> |

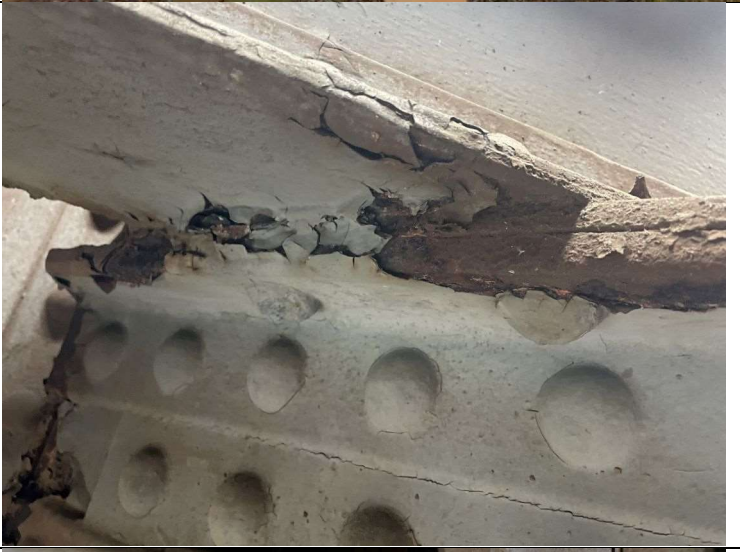
| | <p><b>Obr. 136 – Vady PKO, K01</b></p> <p>Delaminace PKO na hranách</p> |

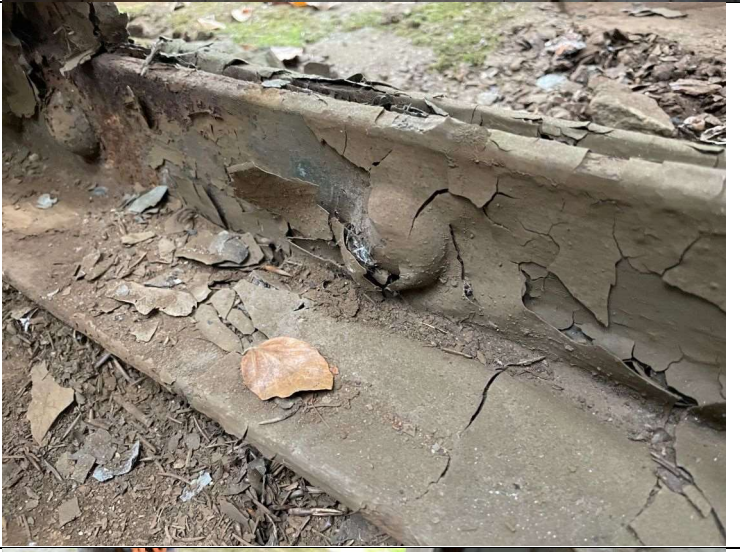
| | <p><b>Obr. 139 – Vady PKO, K01</b></p> <p>Praskání a delaminace nátěru</p> |

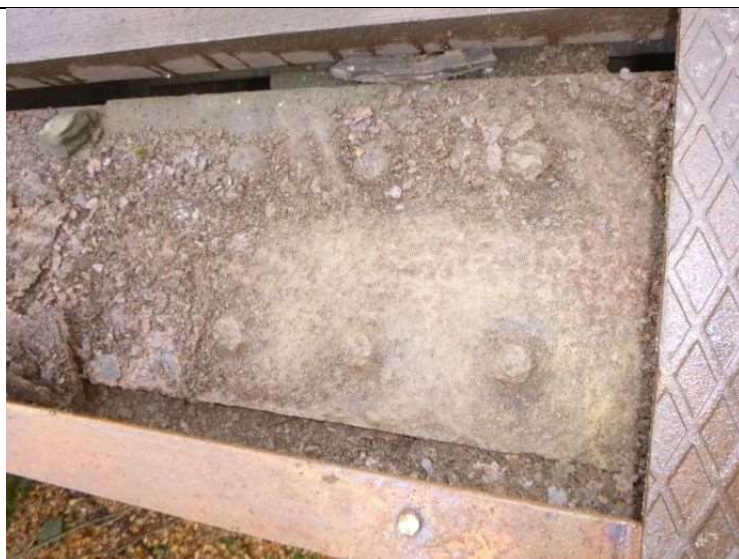
**Obr. 150 – Vady PKO, K01**

Delaminace PKO a následná koroze horního podélníku pod pochozím plechem

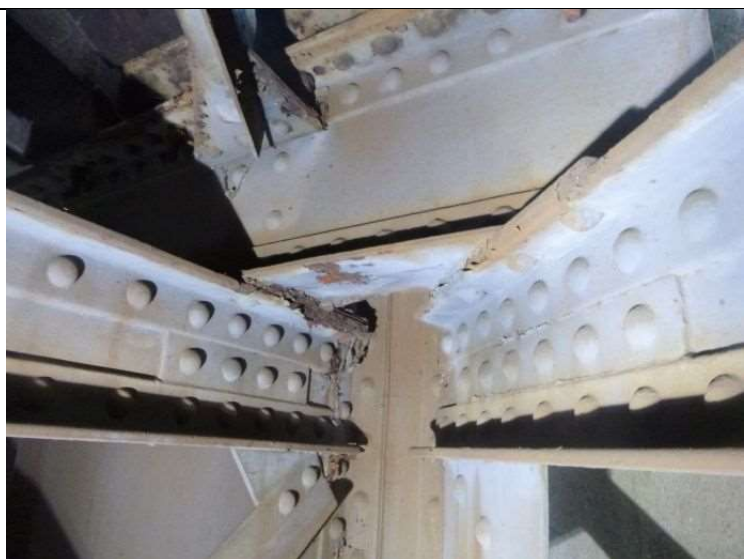
**Obr. 157 – Vady PKO, K02**

Typická místa se zvýšenou degradací nátěru a následnou korozí – napojení příčného, diagonál a styčnících k hlavnímu nosníku, horní pás hlavního nosníku

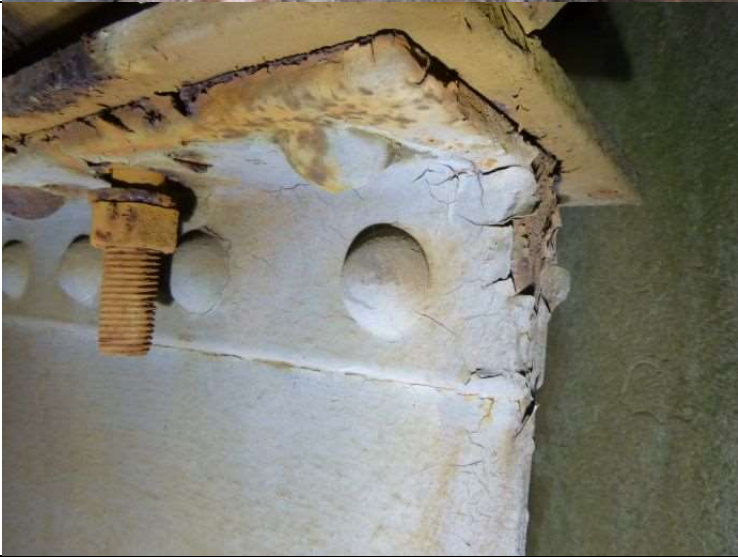
| | <p><b>Obr. 163 – Vady PKO, K02</b></p> <p>Delaminace PKO, koroze šroubového spoje (rovina horního ztužení)</p> |

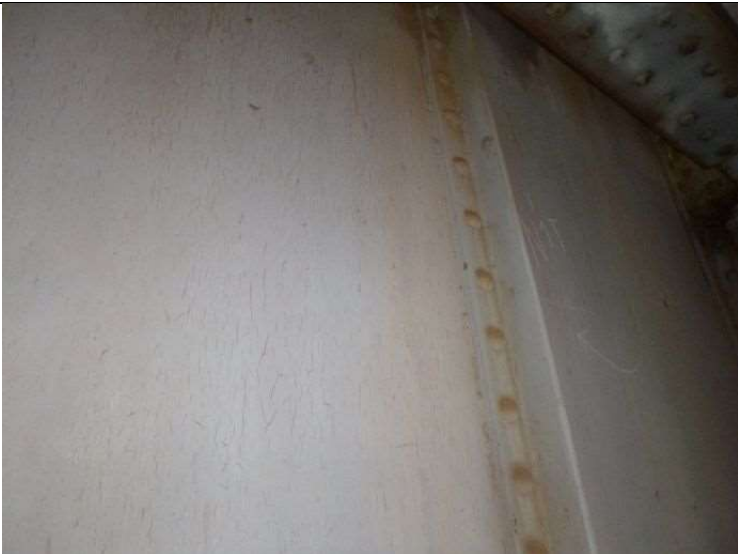
| | <p><b>Obr. 182 – Vady PKO, K02</b></p> <p>Praskání nátěru – vyskytuje se nesouvisle po celé konstrukci</p> |

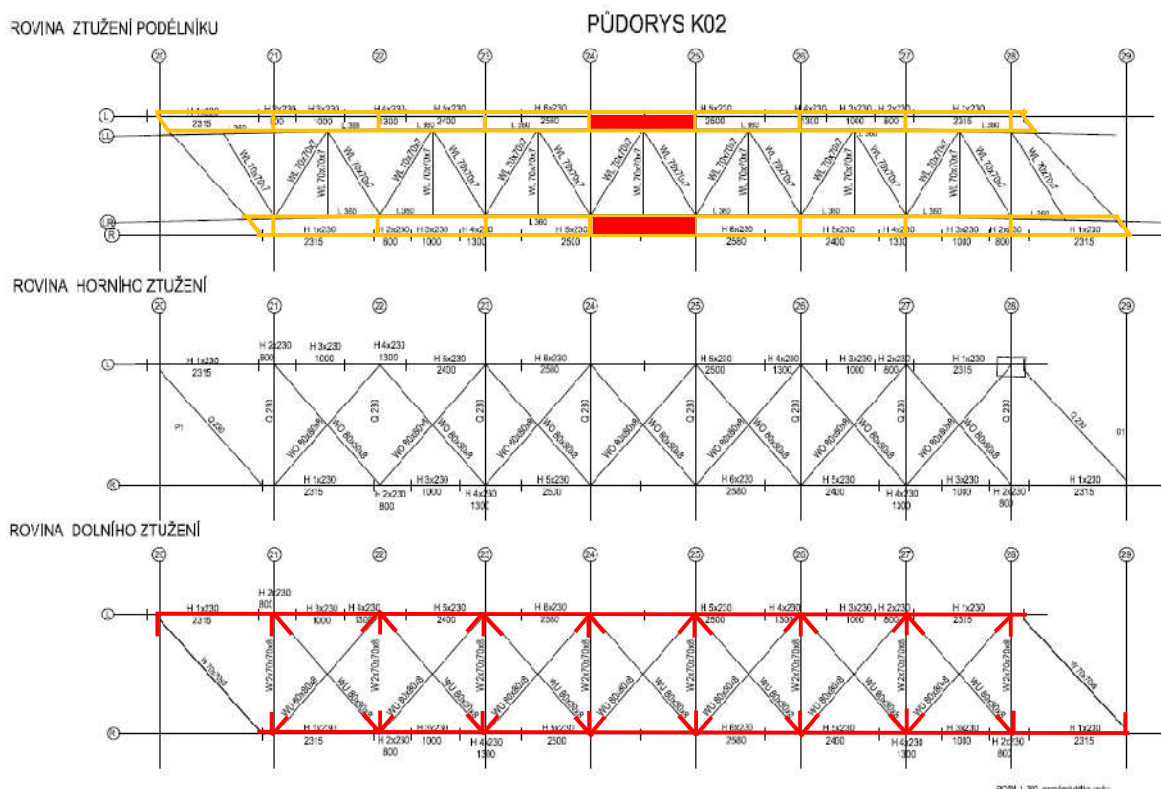
Obr. 193 – Rozsah korozního poškození konstrukce K02; červeně jsou vyznačeny oblasti s korozním poškozením větším než 20% tloušťky základního materiálu, oranžově oblasti s převládající povrchovou a důlkovou korozi

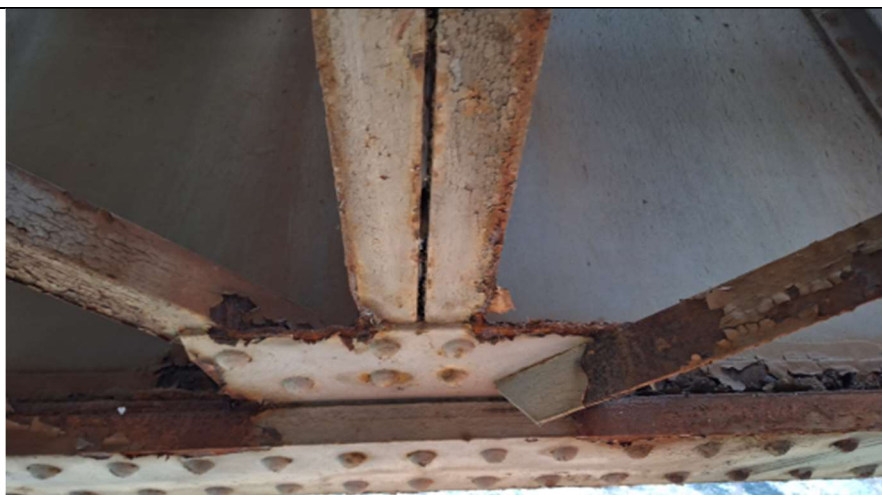
**Obr. 232 – Pohled  
na typické korozní  
poškození –  
v místě napojení  
styčnickového  
plechu**

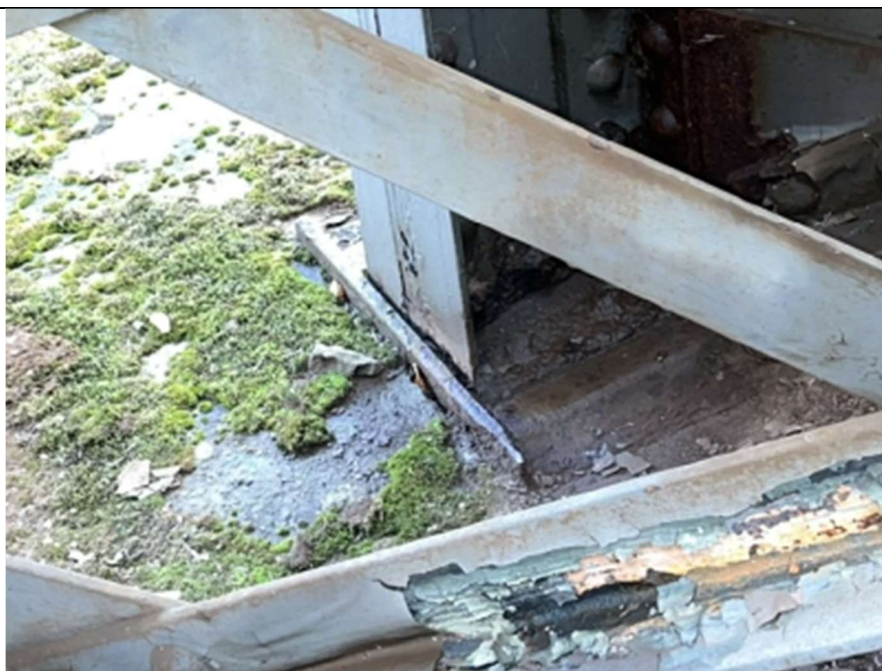
**Obr. 233 – Koroze  
ložiska na P1**

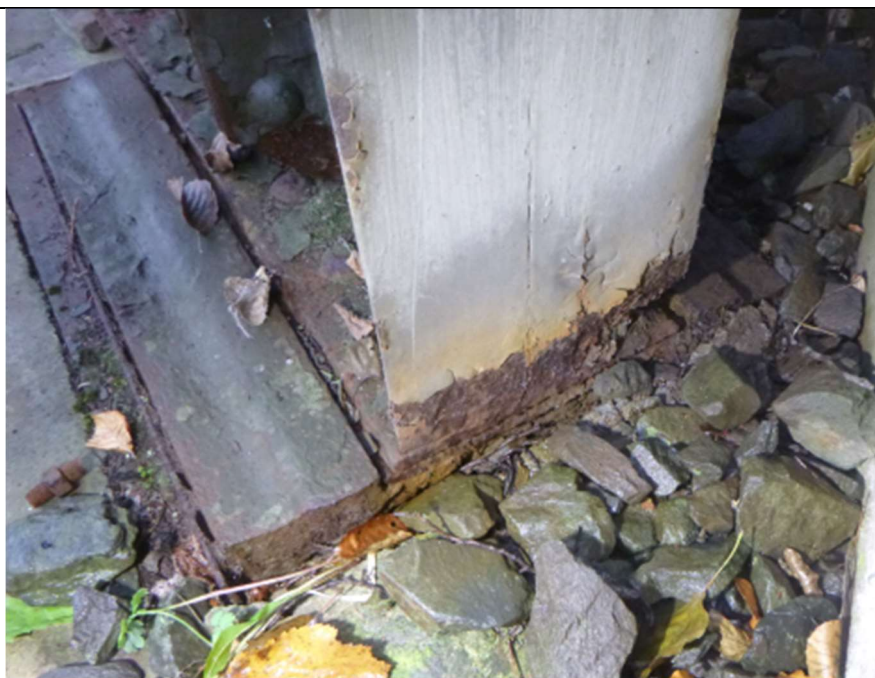
**Obr. 234 – Koroze  
ložiska a zanesené  
vodící drážky**

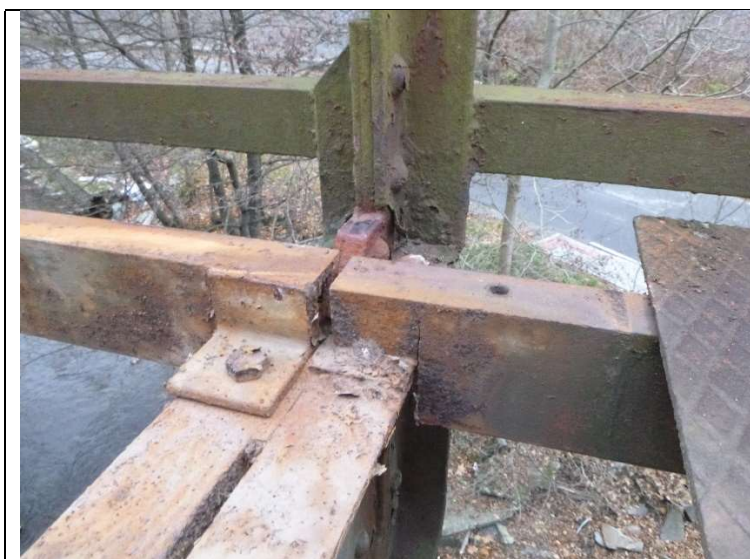
**Obr. 253 – Vady spojů –  
svary**
