# Protokol o podrobné prohlídce

mostního objektu provedené dle Vyhlášky Ministerstva dopravy č. 177/1995 Sb. a předpisu Správy železnic SŽDC S5 Správa mostních objektů

<b>TÚ 2191</b> Olomouc hl. n. (mimo) - Krnov (mimo)		<b>DÚ 06</b> Hlubočky-Mariánské Údolí - Hlubočky		<b>Evd. km</b> <b>12,897</b>
<b>Objekt</b> most	<b>Úsek trati</b> šířá trať	<b>Vžitý název</b>		
<b>Délka mostu</b> 47,00 m		<b>Počet otvorů</b> 3	<b>Počet kolejí</b> 1	<b>Elektrizace</b> ne
<b>Objednatel</b> Správa železnic, státní organizace OR Ostrava		<b>Rychlost na mostě / traťová [km/h]</b> 70 / 70		<b>Traťová třída zatížení s přidruženou rychlostí</b> C3-70
<b>Návrh hodnocení stavebního stavu</b> <b>2 / 2</b>		<b>Odpovědný pracovník vykonavatele</b> Adam Ludvík		<b>Rok podrobné prohlídky</b> 2025

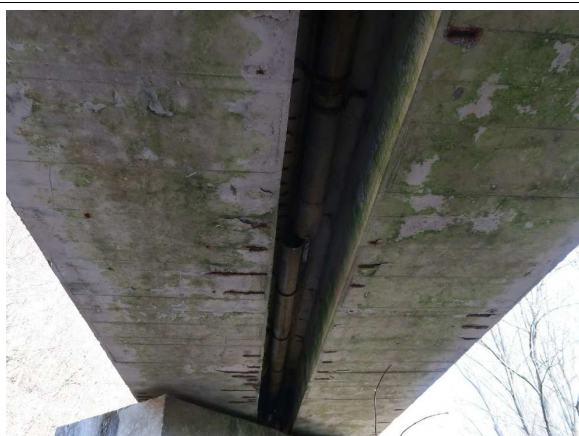
- Na podhledu konstrukce jsou místy stopy po průsacích vody s ojedinělými výluhy pojiva, beton je místy vydrolený do hloubky až 15 mm a obnažená výztuž koroduje (foto č. 1). Místy je tenká vrstva betonu odloupená vlivem zvětšování objemu zkorodované, částečně odhalené výztuže (foto č. 2). Podhled je místy porostlý velmi slabou vrstvou mechu.

**Foto č. 1 Konstrukce K 01** – podhled – degradovaný beton, obnažená výztuž

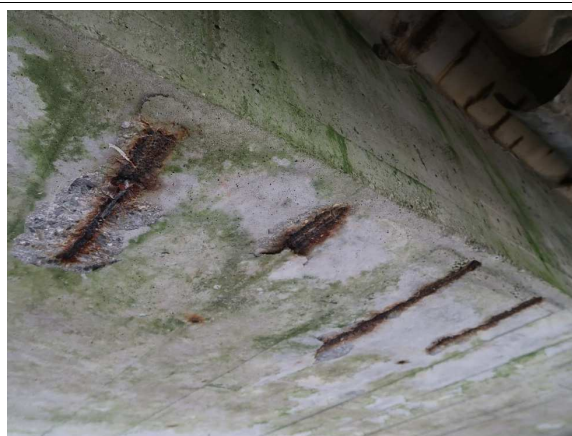
**Foto č. 2 Konstrukce K 01** – L nosník, podhled, obnažená výztuž

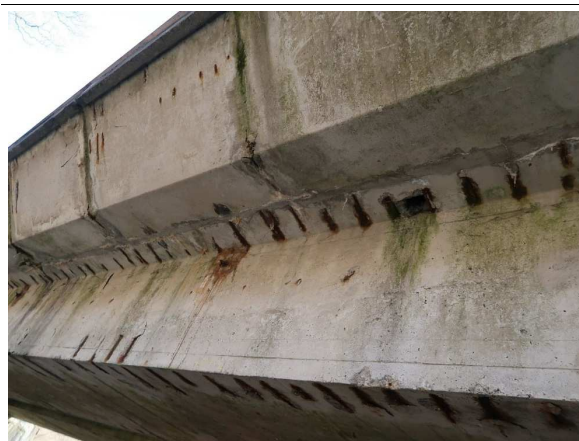
- Na levé i pravé boční straně konstrukce je beton místy povrchově degradovaný, téměř po celé délce, v podhledu šikmé části konstrukce, je beton vydrolený do hloubky až 15 mm a obnažená příčná výztuž koroduje.
- Na podhledu šikmých částí jednotlivých segmentů jsou podélné trhliny šířky 0,2 mm se stopami po průsacích vody se značnými výluhy pojiva tvořící krápníky (foto č. 3).
- Na začátku a na konci levého i pravého nosníku jsou otvory průměru cca 80 mm. Okolí těchto otvorů je značně zavlhlé a beton degradovaný (foto č. 4)
- V místě svislé dilatace jednotlivých segmentů konstrukce jsou stopy po stékání a průsacích vody, beton hrany spár je povrchově degradovaný do hloubky až 10 mm, obnažená výztuž koroduje a spáry jsou místy zarostlé mechem.

**Foto č. 3 Konstrukce K 01 – L. HL. N.**  
zleva – degradace, trhliny, výluhy

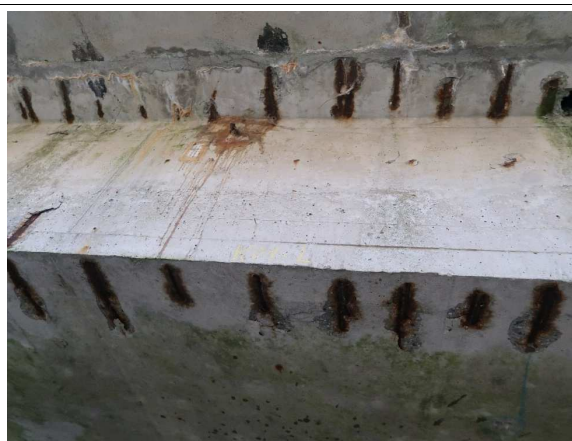
**Foto č. 4 Konstrukce K 01 – L. HL. N.**  
zleva – degradace, trhliny, výluhy

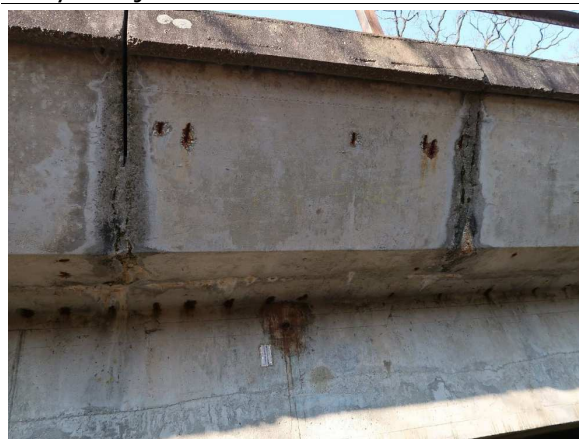
- Římsy konstrukce jsou povrchově degradované, hrany jsou místy uštípnuté a vydrolené do hloubky až 10 mm a v místě dilatačních spár mezi jednotlivými segmenty konstrukce je beton vydrolený do hloubky až 30 mm a obnažená výztuž koroduje (foto č. 5 a 6).

**Foto č. 5 Konstrukce K 01 – P nosník**  
obnažená výztuž

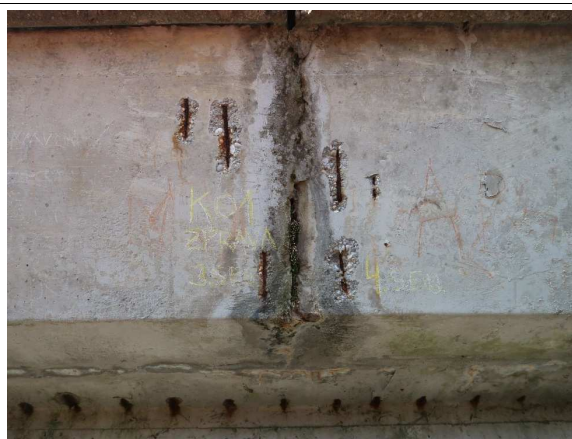
**Foto č. 6 Konstrukce K 01 – P nosník**  
obnažená výztuž

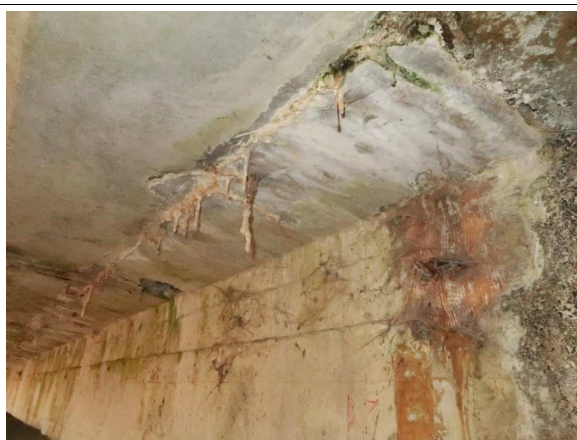
- Na levé i pravé boční straně konstrukce je beton místy povrchově degradovaný, téměř po celé délce, v podhledu šikmé části konstrukce je beton vydrolený do hloubky až 15 mm a obnažená příčná výztuž koroduje. Na podhledu šikmých částí jednotlivých segmentů vedou podélné trhliny šířky do 0,2 mm se stopami po průsacích vody se značnými výluhy pojiva tvořící krápníky (foto č. 7).

**Foto č. 7 Konstrukce K 02– L. HL. N.**  
podhled začátek – degradovaný beton,  
výluhy pojiva

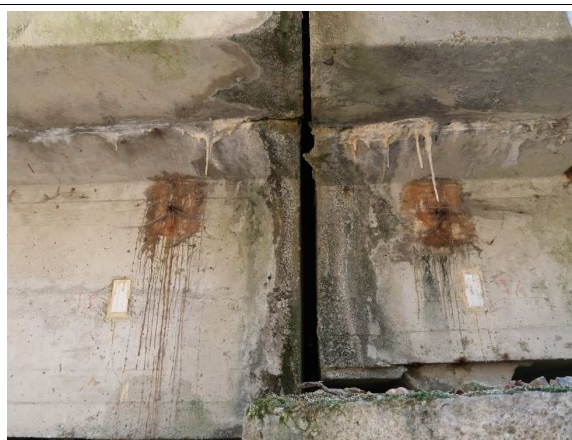
- V místě dilatace konstrukce K 02 a K 03 jsou stopy po stékání a průsacích vody s výluhy pojiva, beton v okolí spáry je místy vydrolený do hloubky až 10 mm a ojediněle se jsou bodové průsaky koroze. Na podhledu posledního segmentu konstrukce K 02 a prvního segmentu konstrukce K 03 jsou podélné trhliny šířky do 0,5 mm se stopami po průsacích vody a výluzích pojiva, které tvoří krápníky nebo stékají po stěně segmentu (foto č. 8).

**Foto č. 8 Konstrukce K 02/K 03 -**  
dilatace zleva nad P 02 - degradovaný  
beton

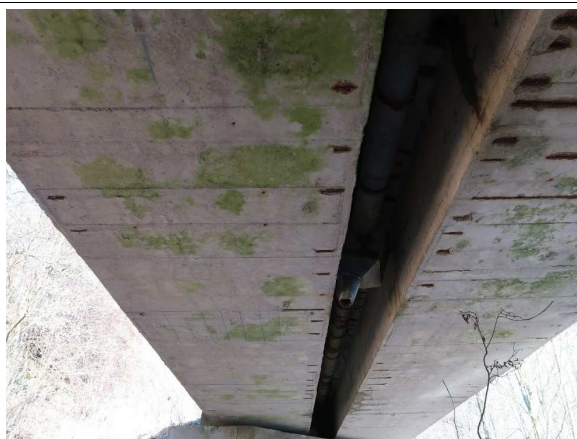
- Na podhledu konstrukce jsou místy patrné stopy po průsacích vody s ojedinělými výluhy pojiva, beton je místy vydrolený do hloubky až 15 mm a obnažená výztuž koroduje. Podhled je místy porostlý velmi slabou vrstvou mechu (foto č. 9).

**Foto č. 9 Konstrukce K 03 – P. HL. N.**  
podhled proti, koroze výztuže

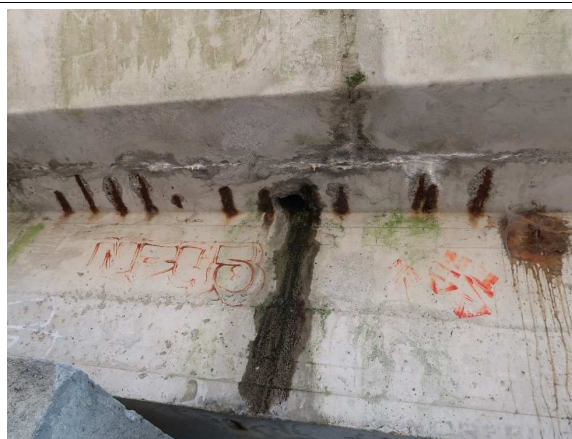
- Na začátku i na konci levého i pravého nosníku jsou otvory průměru cca 80 mm zřejmě pro odtékání vody z povrchu mostu. Okolí těchto otvorů je značně zavlhlé a beton degradovaný (foto č. 10)

**Foto č. 10 Konstrukce K 03 - L. HL. N.**  
zleva konec – průsaky, výluhy, degradace  
betonu, trhliny

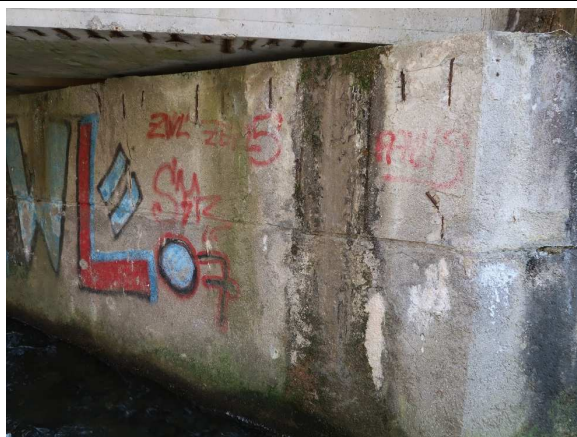
- Opěra je v dolní části mírně zavlhlá, na levé straně jsou stopy po stékání vody a beton je v této části povrchově degradovaný. Na opěře jsou místy trhliny šířky do 0,2 mm se stopami po průsacích vody a výluzích pojiva.
- V místě pracovní spáry, mezi opěrou a úložným prahem, je vodorovná trhlina šířky až 2 mm s ojedinělými výluzy pojiva. U levé horní hrany úložného prahu je beton vydrolený do hloubky až 15 mm a obnažená svislá výztuž koroduje (foto č. 11). Úložný práh je místy porostlý velmi tenkou vrstvou mechu a znečištěn graffiti.
- Závěrná zeď vlevo a vpravo je znečištěna stopami po stékání a průsacích vody, beton je zavlhlý, degradovaný a místy popraskaný trhlinami šířky až 2 mm. Pravé hrana závěrné zdi je poškozená, degradovaný beton je vydrolený na výšku cca 1000 mm, do hloubky až 120 mm (foto č. 12).

**Foto č. 11 Opěra O 01** – ÚP vlevo - průsaky vody, degradace, obnažená výztuž

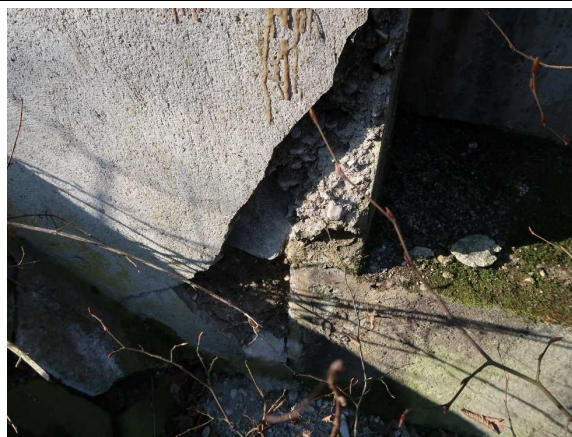
**Foto č. 12 Opěra O 01** - závěrná zeď vpravo - degradovaný beton

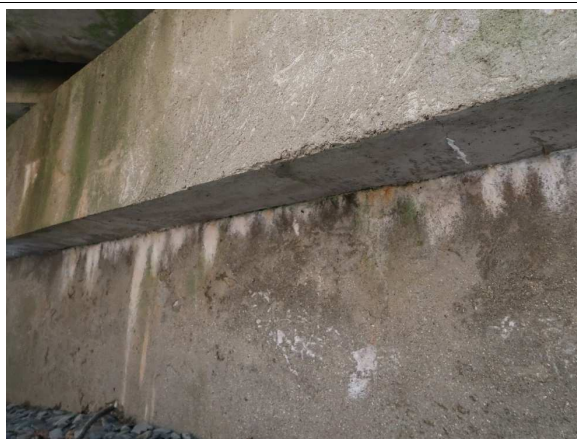
- Úložný práh z 3. otvoru je na většině plochy zavlhlý a místy popraskaný trhlinami šířky do 0,2 mm se stopami po průsacích vody a výluzích pojiva (foto č. 13). Na horní ploše vlevo u uložení konstrukce K 03 se svrchní vrstva betonu v tloušťce cca 10 mm odděluje od zbytku prahu. Na pravé boční straně prahu je vodorovná trhlina šířky 0,2 – 3,0 mm, se stopami po průsacích vody a výluzích pojiva (foto č. 14). Úložný práh je místy porostlý vrstvou mechu.

**Foto č. 13 Pilíř P 02** – z 3. otvoru úložný práh podhled - trhlina s výluhy pojiva

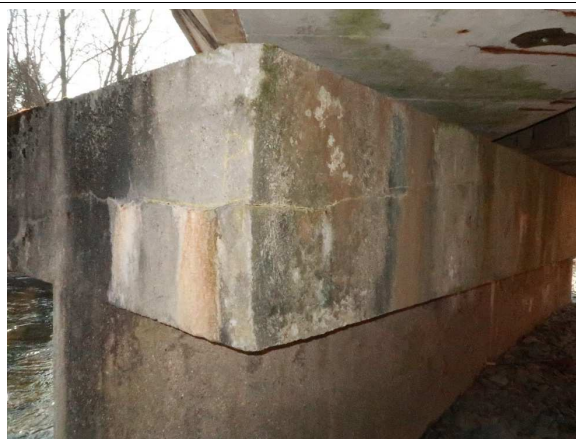
**Foto č. 14 Pilíř P 02** – zprava ÚP - trhlina s výluhy pojiva

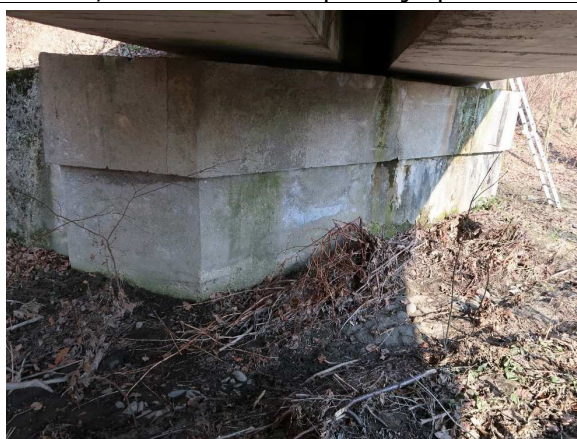
- Opěra je ve střední části značně zavlhlá stopami po stékání a průsacích vody, v místě pod úložným prahem jsou stopy po průsacích vody a výluzích pojiva. Opěra je místy popraskaná trhlinami šířky do 0,2 mm se stopami po průsacích vody a výluzích pojiva, ojediněle je beton v místě trhlin vydrolený do hloubky až 5 mm (foto č. 15).

**Foto č. 15 Opěra O 02** – stékání vody, výluhy, trhliny

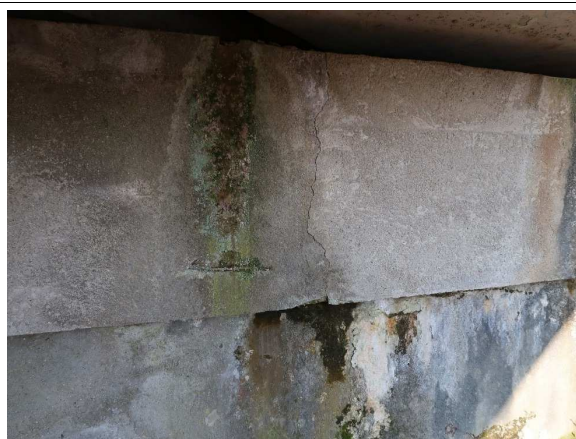
- Závěrná zeď opěry je znečištěná stopami po stékání a průsacích vody, místy je porostlá vrstvou mechu. Z pravé boční strany v místě pracovní spáry mezi zdí a křídlem vede svislá trhlina šířky do 0,5 mm se stopami po průsacích vody a výluzích pojiva (foto č. 16).

**Foto č. 16 Opěra O 02** – ÚP - trhlina
