ČÁSTEČNÝ DIAGNOSTICKÝ PRŮZKUM

železničního mostu v ekm 12,897 (TÚ 2191)
přes řeku Bystřici v DÚ 06 Hlubočky-Mariánské údolí - Hlubočky

most Hlubočky

ekm 12,897

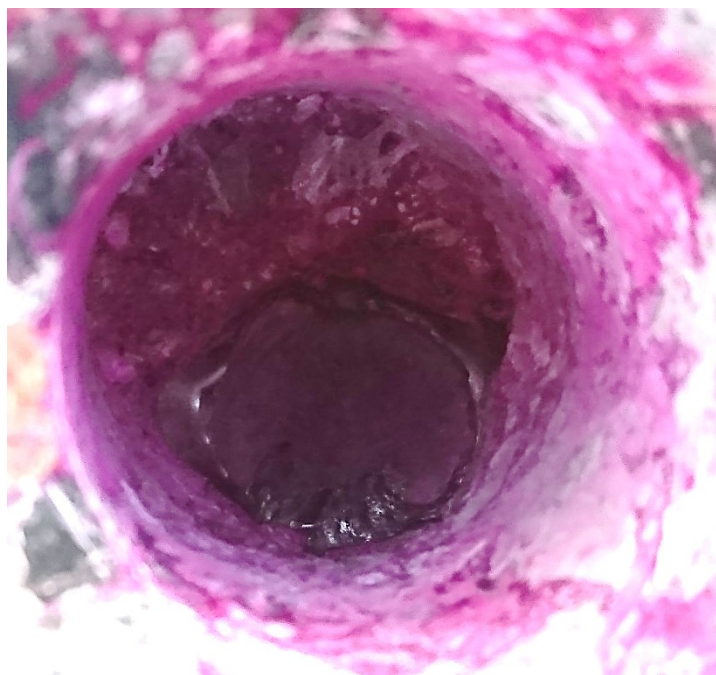
Sonda S10: Sonda provedena do podhledu nosníku č.1 v prvním poli, ve vzdálenosti cca 700 mm od pravé fasády a 4510 mm před koncem nosníku, v místě stop po zatékání.

Kabelový kanálek je vytvořen tenkou ocelovou trubkou. Sonda odhalila plně zainjektovaný kabelový kanálek vyplněný suchou injektážní mal-
tou. Obnažené dráty kabelu jsou bez koroze. Krytí kabelu v sondě S10 je 40 mm.

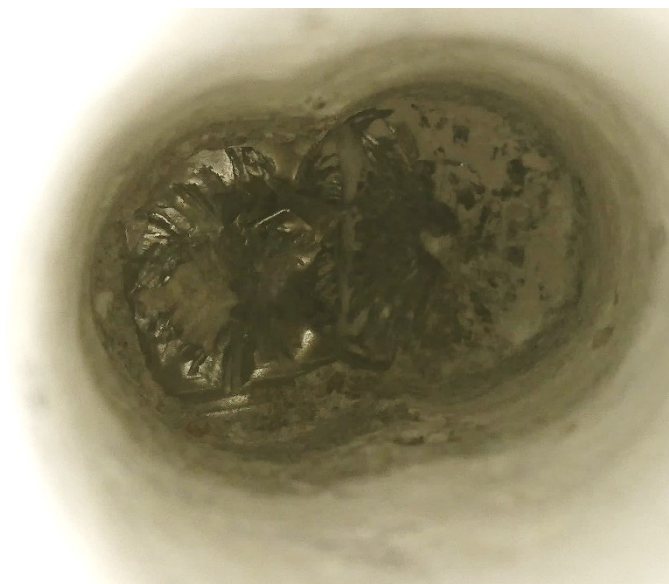
Sonda S11: Sonda provedena do podhledu nosníku č.2 v prvním poli, ve vzdálenosti cca 800 mm od pravé fasády a 3960 mm za začátkem nosníku, v místě stop po zatékání. Kabelový kanálek je vytvořen tenkou ocelovou trubkou. Sonda odhalila plně zainjektovaný kabelový kanálek vyplněný suchou injektážní maltou. Obnažené dráty kabelu jsou bez koroze. Krytí kabelu v sondě S11 je 100 mm.

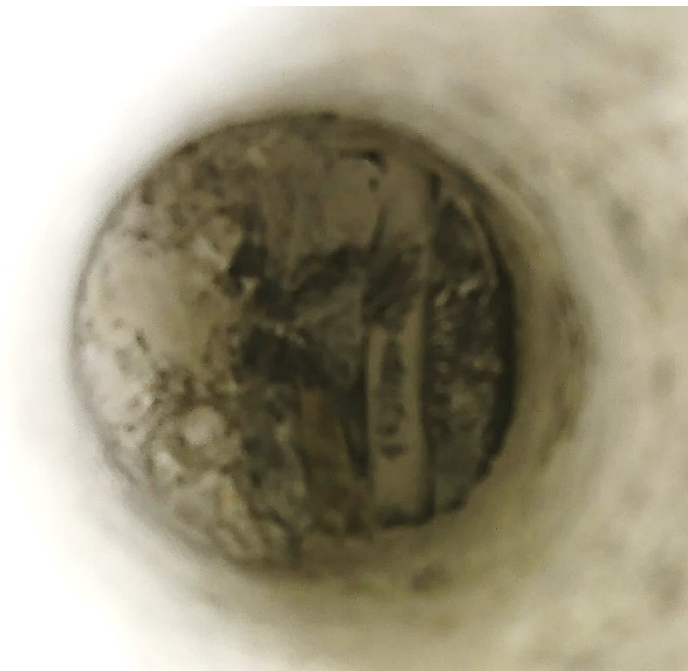
Sonda S12: Sonda provedena do podhledu nosníku č.2 v prvním poli, ve vzdálenosti cca 800 mm od pravé fasády a 2850 mm za začátkem nosníku, v místě stop po zatékání. Kabelový kanálek není vytvořen trubkou. Sonda odhalila plně zainjektovaný kabelový kanálek vyplněný suchou injektážní maltou. Obnažené dráty kabelu jsou bez koroze. Krytí kabelu v sondě S12 je 82 mm.

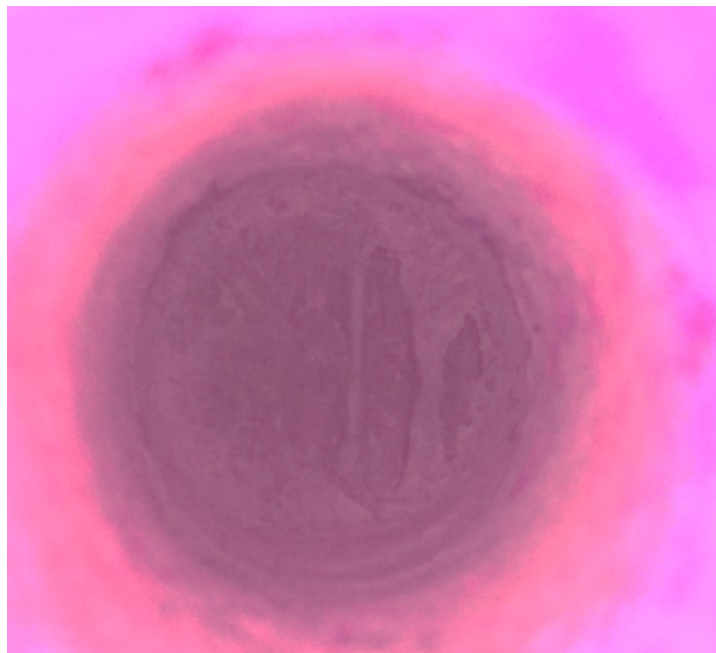
Sonda S13: Sonda provedena do podhledu nosníku č.1 ve druhém poli, ve vzdálenosti cca 550 mm od pravé fasády a 4500 mm od začátku nosníku, v místě stop po zatékání.

Kabelový kanálek je vytvořen tenkou ocelovou trubkou. Sonda odhalila plně zainjektovaný kabelový kanálek vyplněný suchou injektážní maltou. Obnažené dráty kabelu jsou bez koroze. Krytí kabelu v sondě S13 je 78 mm.

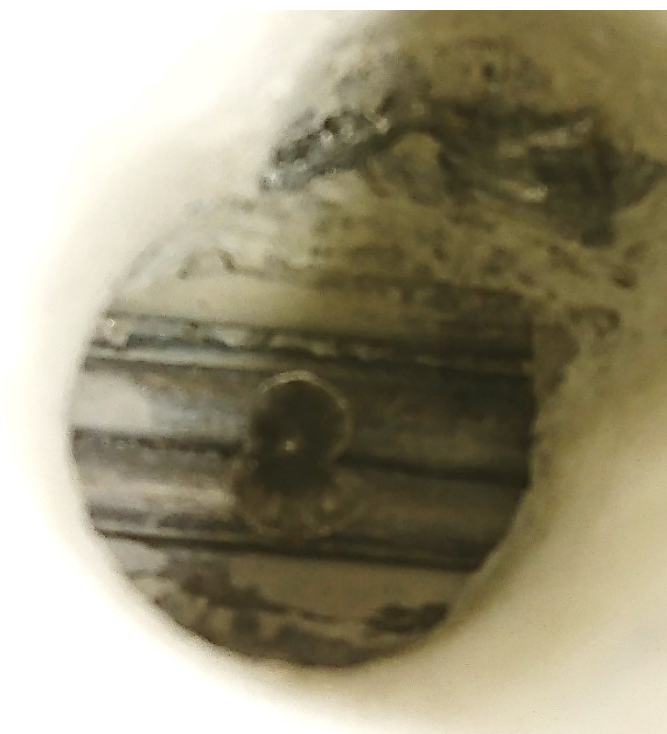
Sonda S14: Sonda provedena do podhledu nosníku č.1 ve třetím poli, ve vzdálenosti cca 650 mm od levé fasády a 2730 mm od začátku nosníku, v místě beze stop po zatékání.

Kabelový kanálek je vytvořen tenkou ocelovou trubkou. Sonda odhalila plně zainjektovaný kabelový kanálek vyplněný suchou injektážní maltou. Obnažené dráty kabelu jsou bez koroze. Krytí kabelu v sondě S14 je 74 mm.

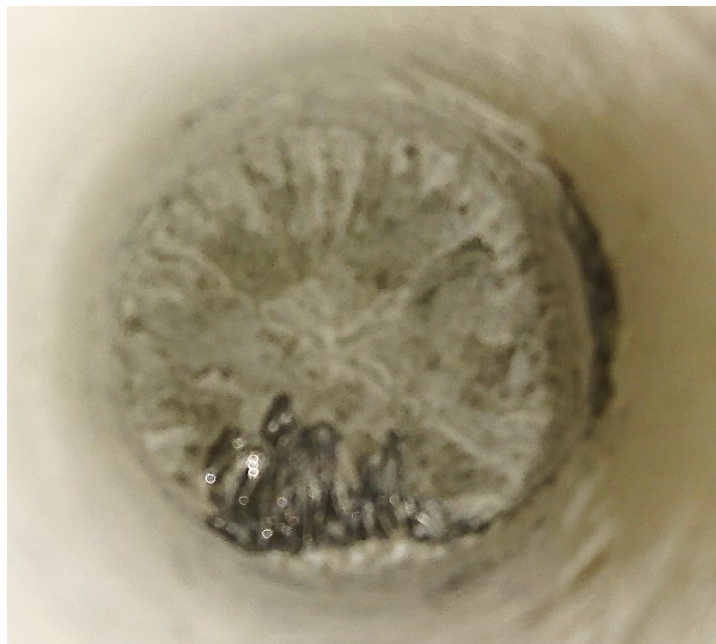
Sonda S15: Sonda provedena do podhledu nosníku č.1 ve třetím poli, ve vzdálenosti cca 800 mm od levé fasády a 3990 mm za začátkem nosníku, v místě stop po zatékání. Kabelový kanálek je vytvořen tenkou ocelovou trubkou. Sonda odhalila plně zainjektovaný kabelový kanálek vyplněný suchou injektážní maltou. Obnažené dráty kabelu jsou bez koroze. Krytí kabelu v sondě S15 je 71 mm.

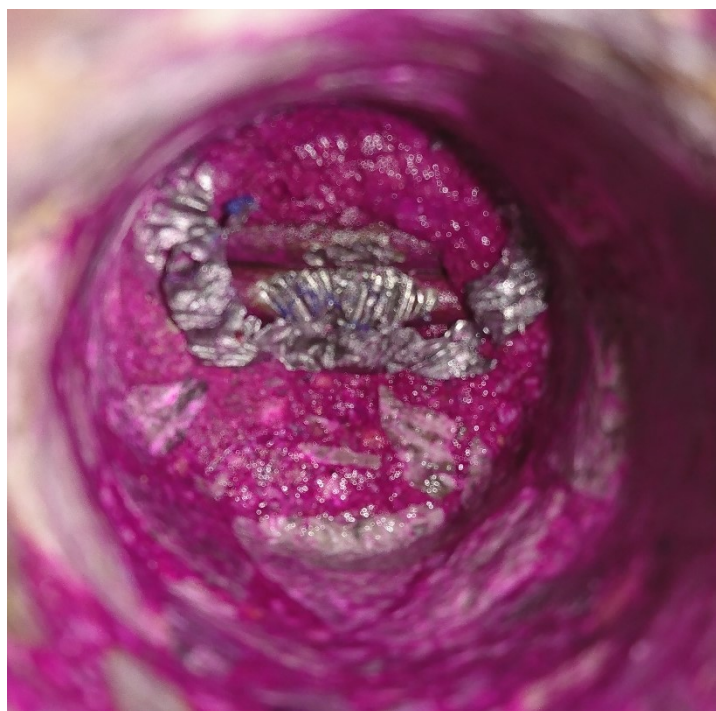
Sonda S16: Sonda provedena do podhledu nosníku č.2 ve druhém poli, ve vzdálenosti cca 650 mm od pravé fasády a 3250 mm před koncem nosníku, v místě stop po zatékání. Kabelový kanálek je vytvořen tenkou ocelovou trubkou. Sonda odhalila plně zainjektovaný kabelový kanálek vyplněný suchou injektážní maltou. Obnažené dráty kabelu jsou bez koroze. Krytí kabelu v sondě S16 je 68 mm.

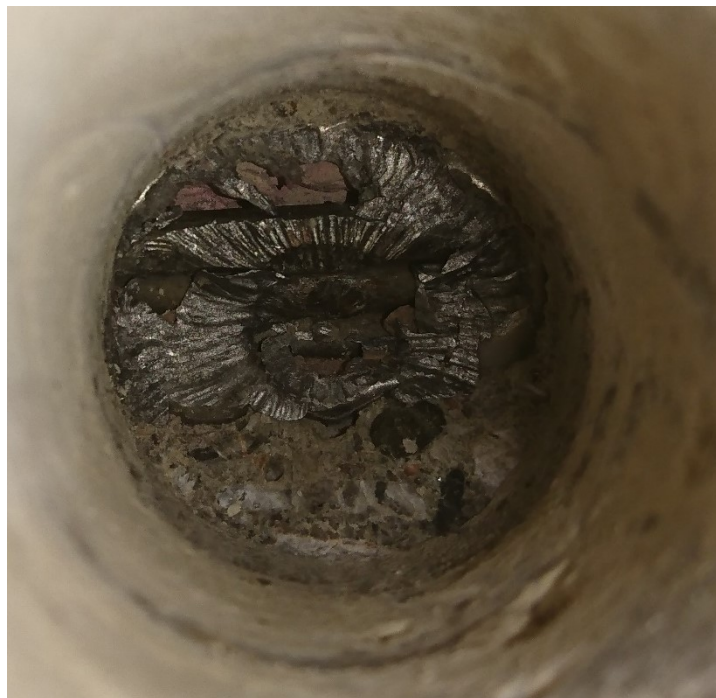
Sonda S17: Sonda provedena do podhledu nosníku č.2 ve třetím poli, ve vzdálenosti cca 790 mm od pravé fasády a 3390 mm za začátkem nosníku, v místě s nepatrnými stopami po zatékání. Kabelový kanálek je vytvořen tenkou ocelovou trubkou. Sonda odhalila plně zainjektovaný kabelový kanálek vyplněný suchou injektážní maltou. Obnažené dráty kabelu jsou bez koroze. Krytí kabelu v sondě S17 je 91 mm.

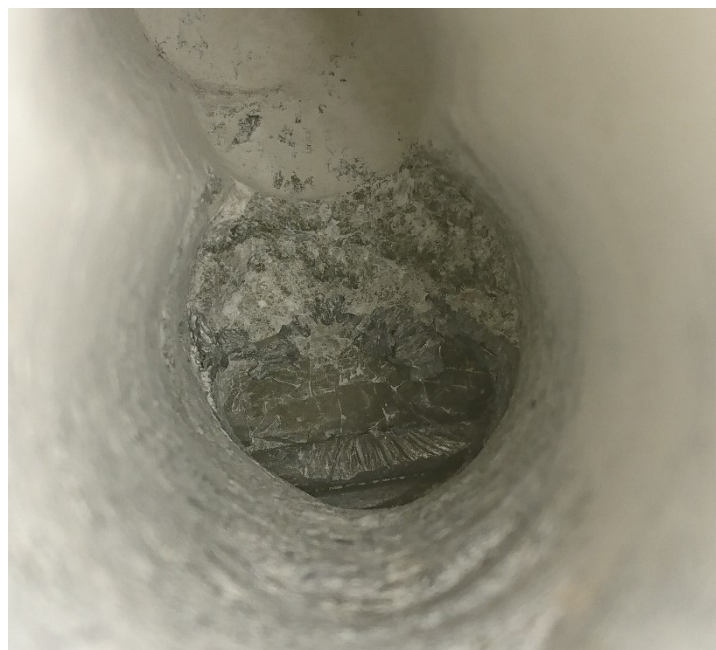
Sonda S18: Sonda provedena ke zvedanému kabelu v levé fasádě nosníku č.3 na začátku třetího pole, přibližně 1000 mm od začátku nosníku a 360 mm od jeho podhledu v místě bez viditelných poškození. Kabelový kanálek je vytvořen tenkou ocelovou trubkou. Sonda odhalila plně zainjektovaný kabelový kanálek vyplněný suchou injektážní maltou. Obnažené dráty kabelu jsou bez koroze. Boční krytí kabelu v sondě S18 je 130 mm.

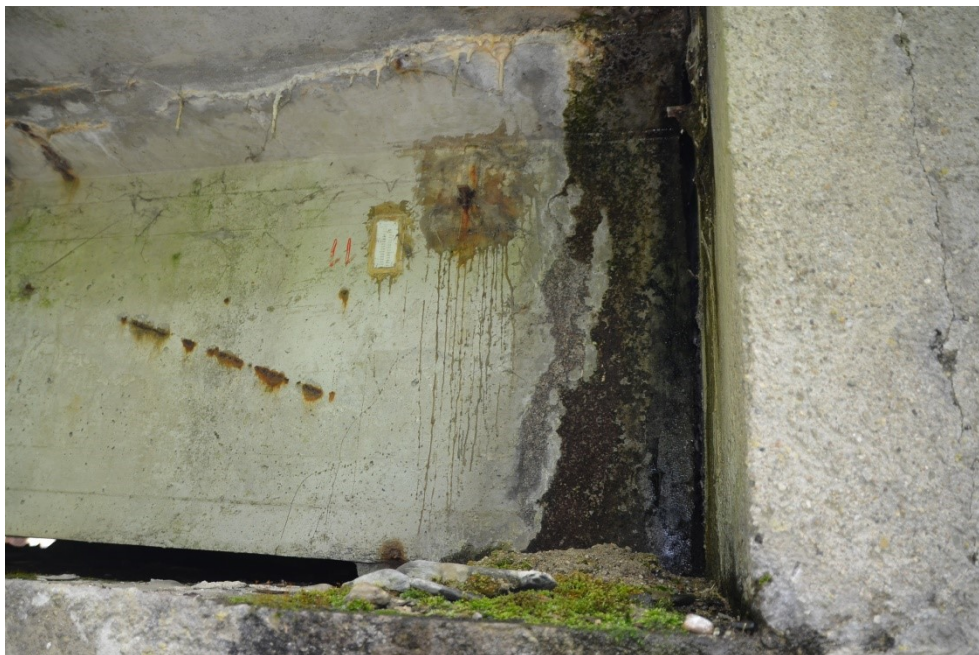
Obr.F62-05 **Začátek levé, povodní fasády nosníku č.1 v uložení na první podpěře, olomoucké opěře. Pohled zprava doleva ve směru staničení,**

- fasáda nosníku se stopami po zatékání, výskyt mikroorganismů, v podélné spáře mezi horní přírubou nosníku a vyloženými konzolami inkrustace, vápenné výluhy a krápníky,
- na horní přírubě i stojině viditelná místa s korodující betonářskou výztuží s nedostatečným krytím,
- na úložném prahu viditelné nánosy nečistot.

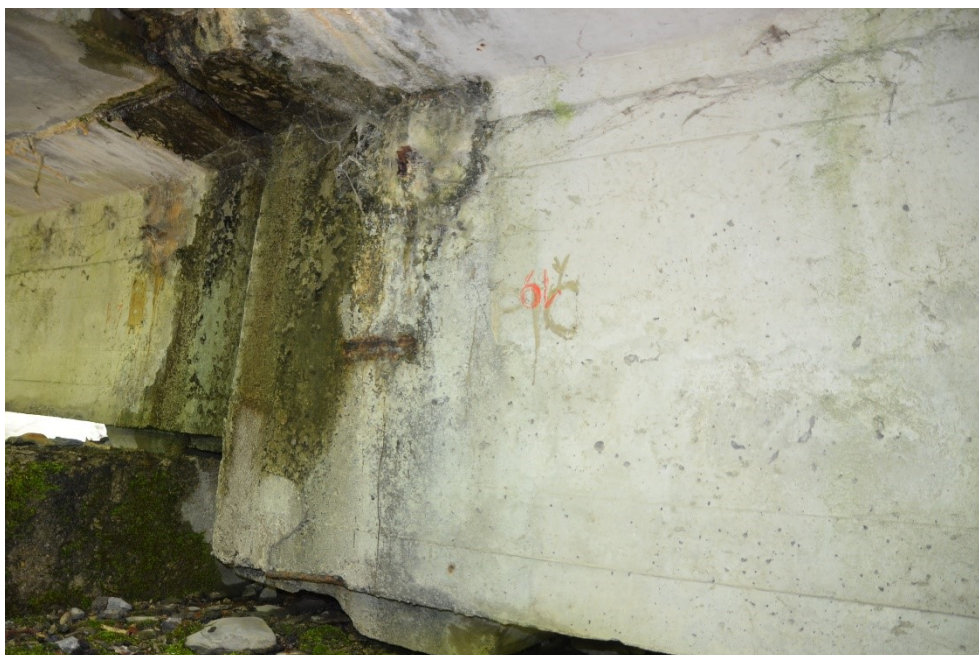
Obr.F62-07 **Konec levé, povodní fasády nosníku č.1 v uložení na druhé podpěře. Pohled zprava doleva ve směru staničení,**

- čelo nosníku silně zamáčené, uchycené mikroorganismy, voda se na dobetonávku čela nosníku dostává přes netěsné mostní závěry,
- na úložném prahu viditelné nánosy nečistot a uchycené mikroorganismy, konstantní vlhkost.

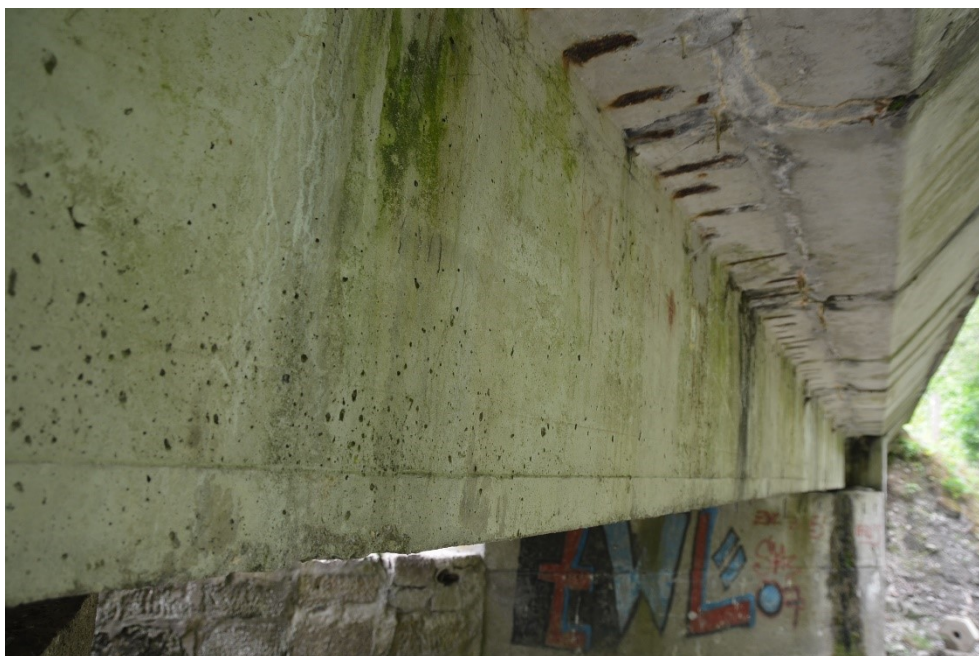
Obr.F62-08 **Levá, povodní fasáda nosníku č.1. Pohled zleva doprava a proti směru staničení,**

- fasáda nosníku se stopami po zatékání, výskyt mikroorganismů, v podélné spáře mezi horní přírubou nosníku a vyloženými konzolami inkrustace, vápenné výluhy a krápníky,
- na horní přírubě i stojině viditelná místa s korodující betonářskou výztuží s nedostatečným krytím,

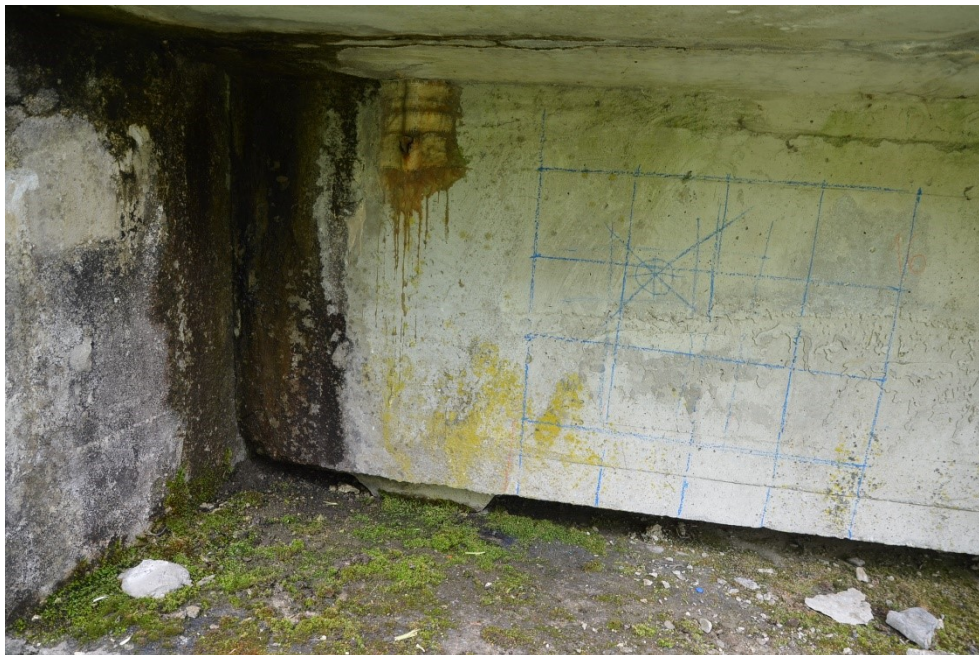
Obr.F62-09 **Začátek pravé, návodní fasády nosníku č.2 v uložení na první podpěře, olomoucké opěře. Pohled zleva doprava ve směru staničení,**

- čelo nosníku silně zamáčené, uchycené mikroorganismy, voda se na dobetonávku čela nosníku dostává přes netěsné mostní závěry,
- inkrustace, vápenné výluhy a krápníky v podélné spáře mezi horní přírubou nosníku a vyloženými konzolami,

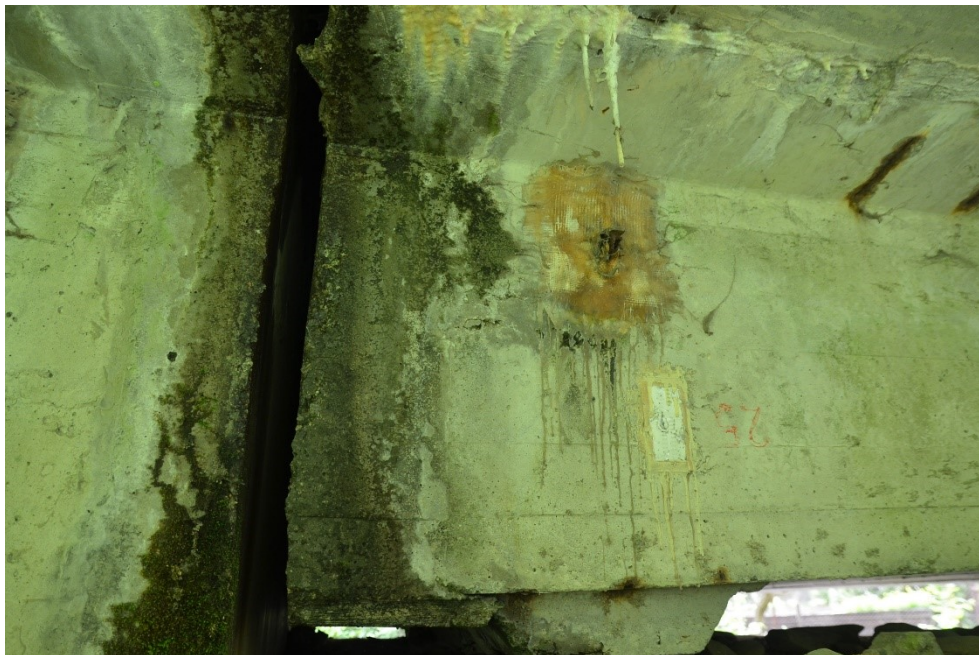
Obr.F62-17 **Konec levé, povodní fasády nosníku č.1 v uložení na třetí podpěře. Pohled zprava doleva ve směru staničení,**

- fasáda nosníku se stopami po zatékání, výskyt mikroorganismů,
- v podélné spáře mezi horní přírubou nosníku a vyloženými konzolami inkrustace, vápenné výluhy a krápníky,
- u horních přírub koroze betonářské výztuže s nedostatečným krytím.

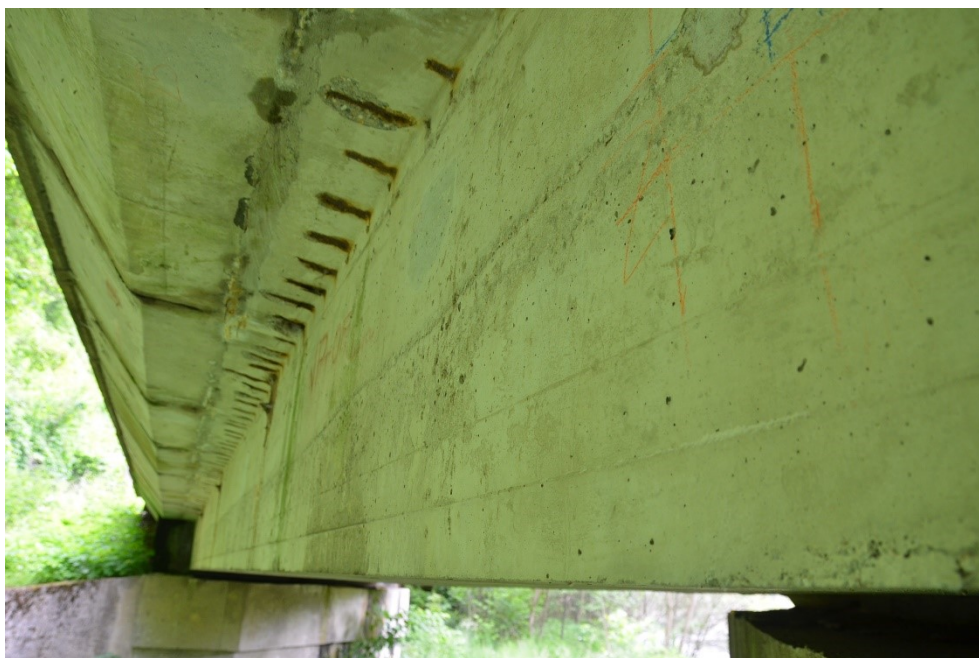
Obr.F62-25 **Levá, povodní fasáda nosníku č.1. Pohled zprava doleva a ve směru staničení,**

- fasáda nosníku s místními stopami po zatékání, výskytem mikroorganismů,
- v podélné spáře mezi horní přírubou nosníku a vyloženými konzolami inkrustace, vápenné výluhy a krápníky,
- u horních přírub občasná koroze betonářské výztuže s nedostatečným krytím.

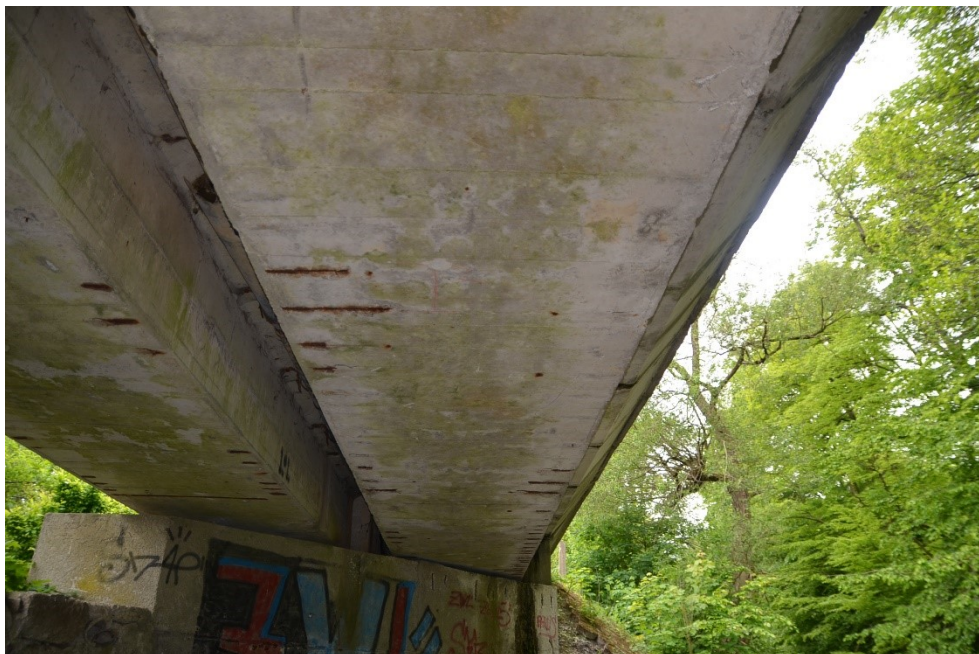
Obr.F62-32 **Podhled nosníku č.1 a jeho uložení na první podpěře, olomoucké opěře, pohled proti směru staničení a vzhůru,**

- na podhledu stopy po průsacích (včetně malých trhlin, převážně pod korodující betonářskou výztuží, výjimečně pod kabelovými kanálky), průsakem vody procházející skrz špatnou izolaci,
- v místech nedostatečného krytí, po ztrátě pasivačních vlastností, obnažená betonářská výztuž (nebo nevhodně použité podkladky z betonářské oceli).

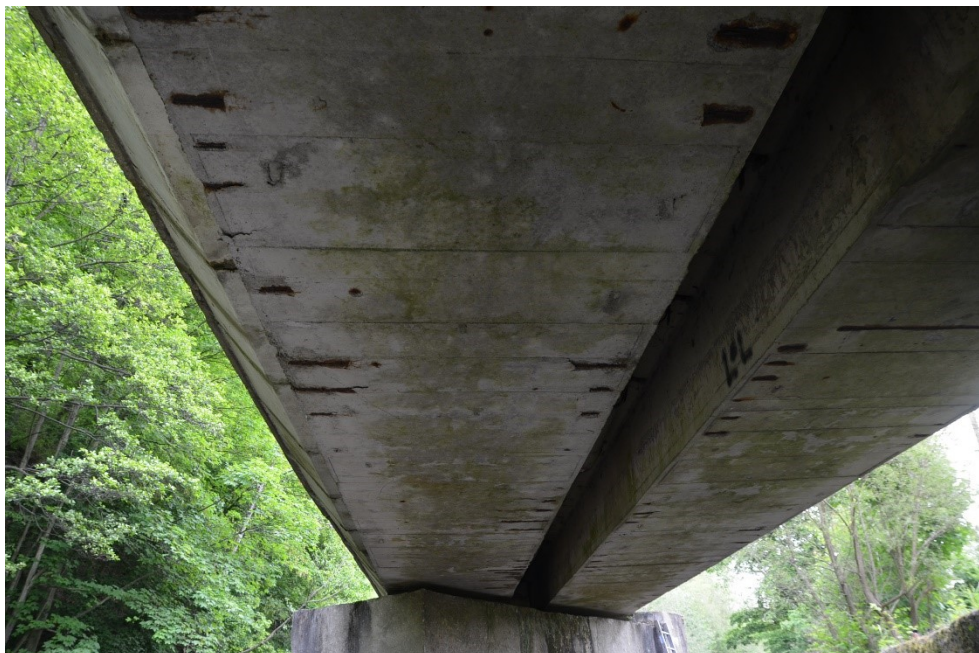
Obr.F62-33 **Podhled nosníku č.1 a jeho uložení na druhé podpěře, pohled ve směru staničení a vzhůru,**

- na podhledu stopy po průsacích (včetně malých trhlin, převážně pod korodující betonářskou výztuží, výjimečně pod kabelovými kanálky), průsakem vody procházející skrz špatnou izolaci,
- v místech nedostatečného krytí, po ztrátě pasivačních vlastností, obnažená betonářská výztuž (nebo nevhodně použité podkladky z betonářské oceli).

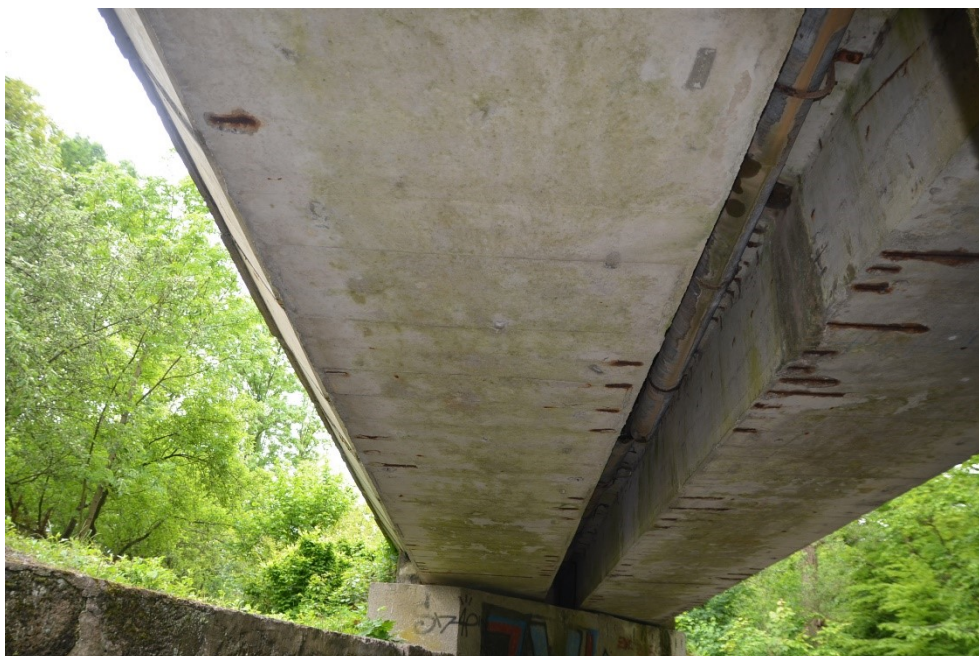
Obr.F62-34 **Podhled nosníku č.2 a jeho uložení na první podpěře, olo-moucké opěře, pohled proti směru staničení a vzhůru,**

- na podhledu stopy po průsacích (včetně malých trhlin, převážně pod korodující betonářskou výztuží, výjimečně pod kabelovými kanálky), průsakem vody procházející skrz špatnou izolaci,
- v místech nedostatečného krytí, po ztrátě pasivačních vlastností, obnažená betonářská výztuž (nebo nevhodně použité podkladky z betonářské oceli).

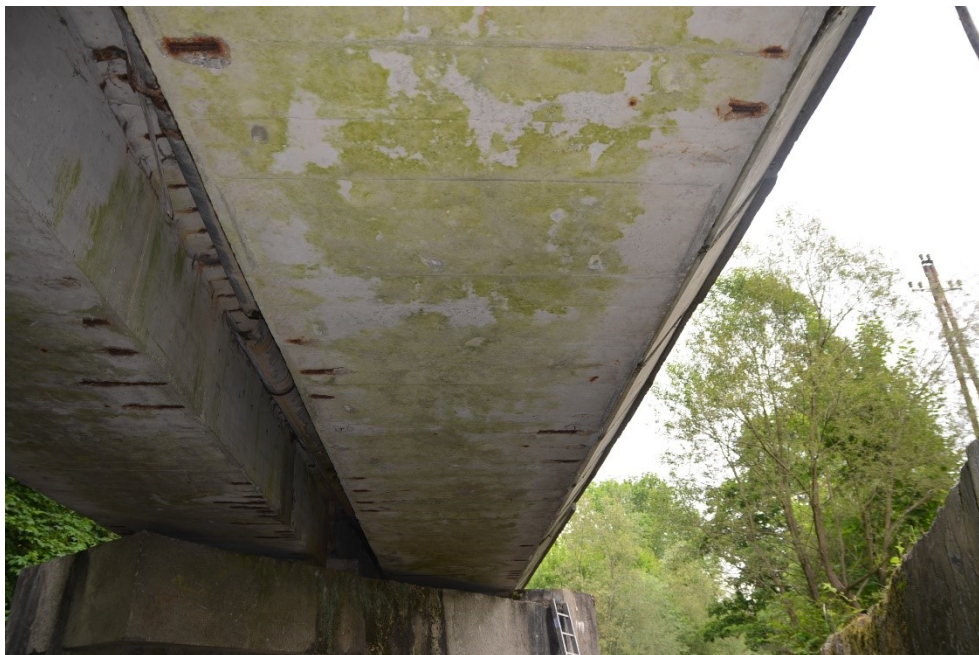
Obr.F62-35 **Podhled nosníku č.2 a jeho uložení na druhé podpěře, pohled ve směru staničení a vzhůru,**

- na podhledu stopy po průsacích (včetně malých trhlin, převážně pod korodující betonářskou výztuží, výjimečně pod kabelovými kanálky), průsakem vody procházející skrz špatnou izolaci,
- v místech nedostatečného krytí, po ztrátě pasivačních vlastností, obnažená betonářská výztuž (nebo nevhodně použité podkladky z betonářské oceli).

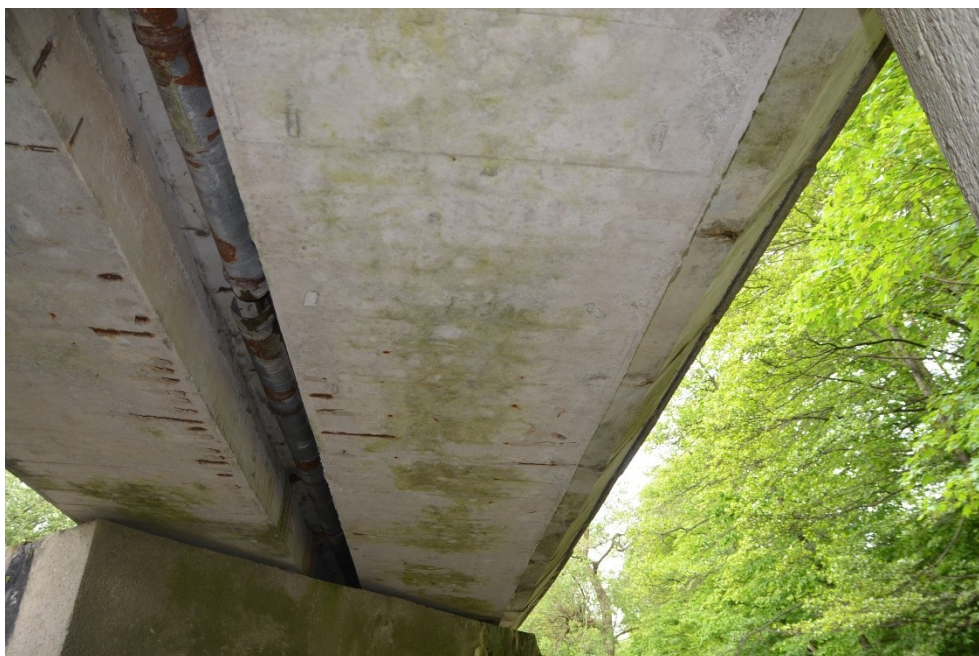
Obr.F62-36 **Podhled nosníku č.1 a jeho uložení na druhé podpěře, pohled proti směru staničení a vzhůru,**

- na podhledu stopy po průsacích (včetně malých trhlin, převážně pod korodující betonářskou výztuží, výjimečně pod kabelovými kanálky), průsakem vody procházející skrz špatnou izolaci,
- v místech nedostatečného krytí, po ztrátě pasivačních vlastností, obnažená betonářská výztuž (nebo nevhodně použité podkladky z betonářské oceli).

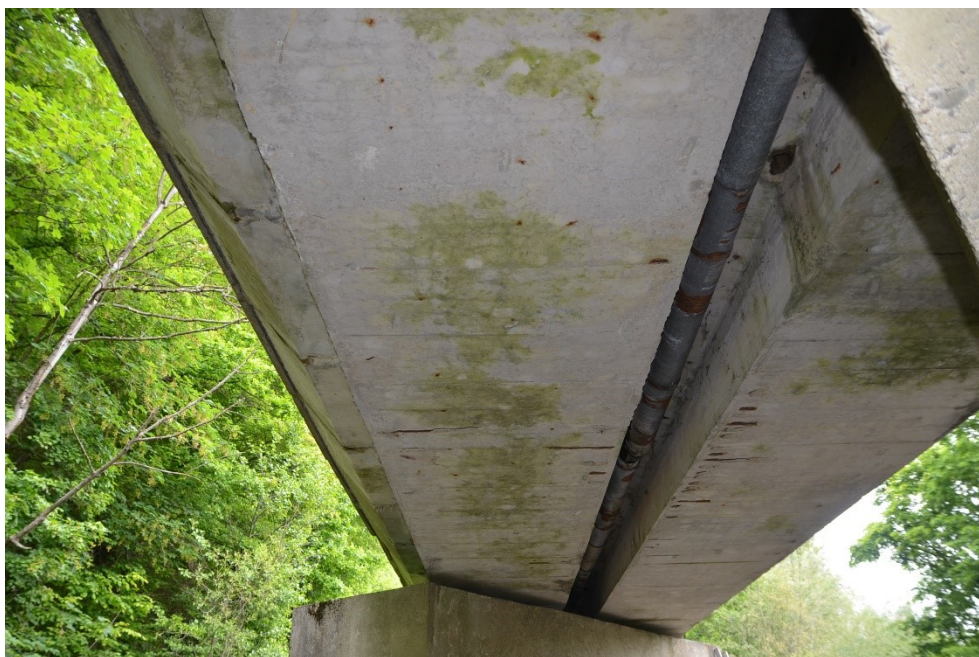
Obr.F62-37 **Podhled nosníku č.1 a jeho uložení na třetí podpěře, pohled ve směru staničení a vzhůru,**

- na podhledu stopy po průsacích (včetně malých trhlin, převážně pod korodující betonářskou výztuží, výjimečně pod kabelovými kanálky), průsakem vody procházející skrz špatnou izolaci,
- v místech nedostatečného krytí, po ztrátě pasivačních vlastností, obnažená betonářská výztuž (nebo nevhodně použité podkladky z betonářské oceli).

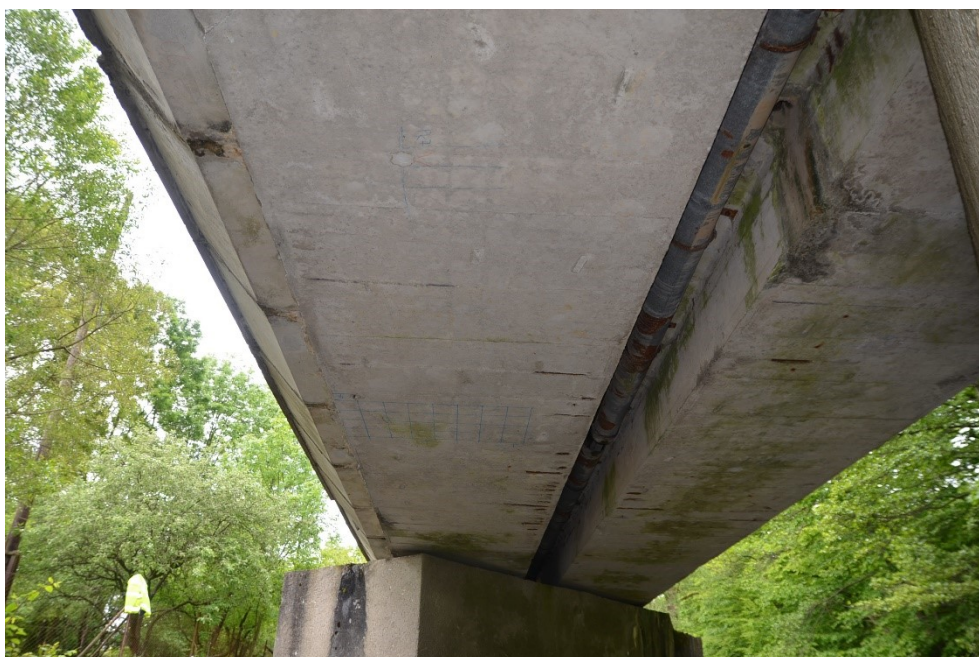
Obr.F62-38 **Podhled nosníku č.2 a jeho uložení na druhé podpěře, pohled proti směru staničení a vzhůru,**

- na podhledu stopy po průsacích (včetně malých trhlin, převážně pod korodující betonářskou výztuží, výjimečně pod kabelovými kanálky), průsakem vody procházející skrz špatnou izolaci,
- v místech nedostatečného krytí, po ztrátě pasivačních vlastností, obnažená betonářská výztuž (nebo nevhodně použité podkladky z betonářské oceli).

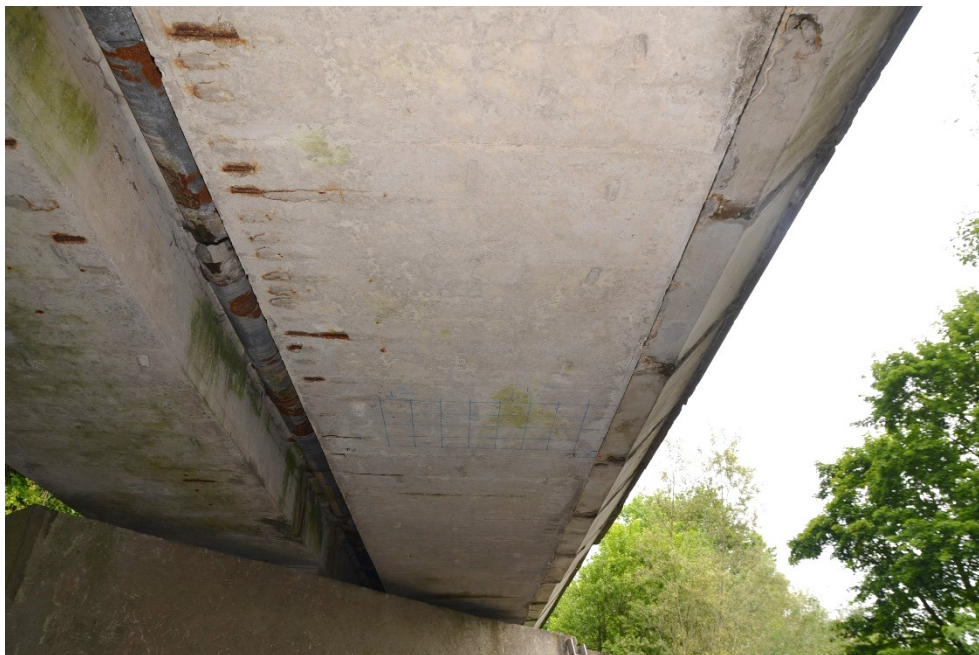
Obr.F62-39 **Podhled nosníku č.2 a jeho uložení na třetí podpěře, pohled proti ve staničení a vzhůru,**

- na podhledu stopy po průsacích (včetně malých trhlin, převážně pod korodující betonářskou výztuží, výjimečně pod kabelovými kanálky), průsakem vody procházející skrz špatnou izolaci,
- v místech nedostatečného krytí, po ztrátě pasivačních vlastností, obnažená betonářská výztuž (nebo nevhodně použité podkladky z betonářské oceli).

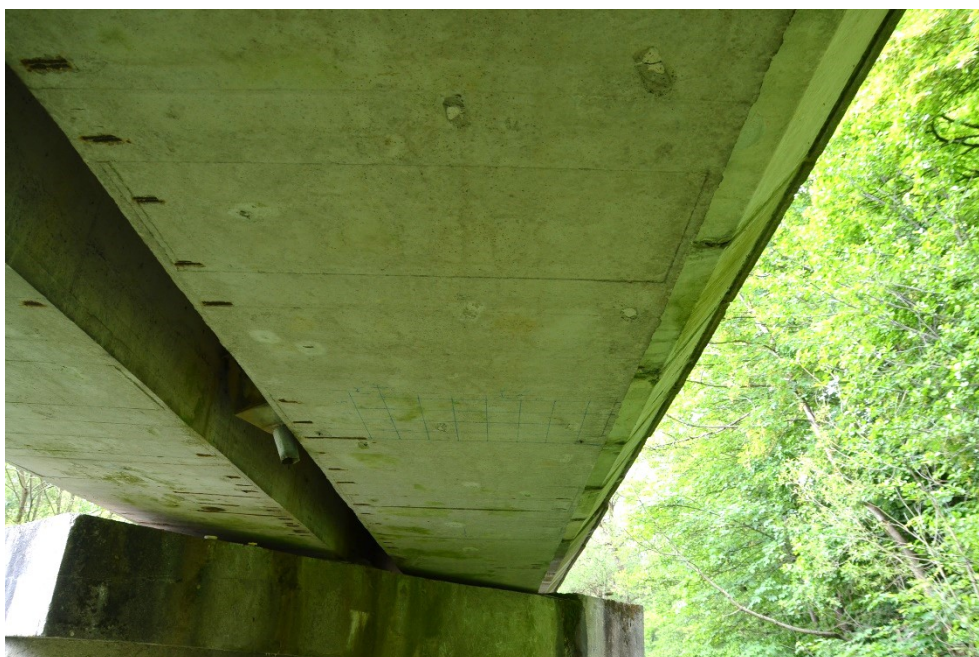
Obr.F62-40 **Podhled nosníku č.1 a jeho uložení na třetí podpěře, pohled proti směru staničení a vzhůru,**

- na podhledu stopy po průsacích (včetně malých trhlin, převážně pod korodující betonářskou výztuží, výjimečně pod kabelovými kanálky), průsakem vody procházející skrz špatnou izolaci,
- v místech nedostatečného krytí, po ztrátě pasivačních vlastností, obnažená betonářská výztuž (nebo nevhodně použité podkladky z betonářské oceli).

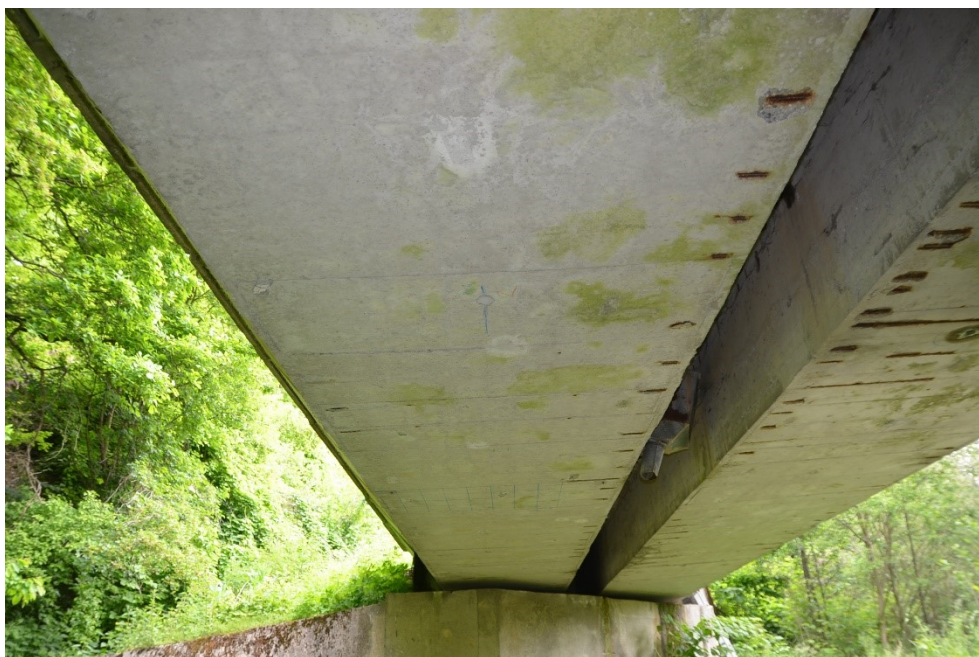
Obr.F62-41 **Podhled nosníku č.1 a jeho uložení na čtvrté podpěře, krnovské opěře, pohled ve směru staničení a vzhůru,**

- na podhledu stopy po průsacích (včetně malých trhlin, převážně pod korodující betonářskou výztuží, výjimečně pod kabelovými kanálky), průsakem vody procházející skrz špatnou izolaci,
- v místech nedostatečného krytí, po ztrátě pasivačních vlastností, obnažená betonářská výztuž (nebo nevhodně použité podkladky z betonářské oceli).

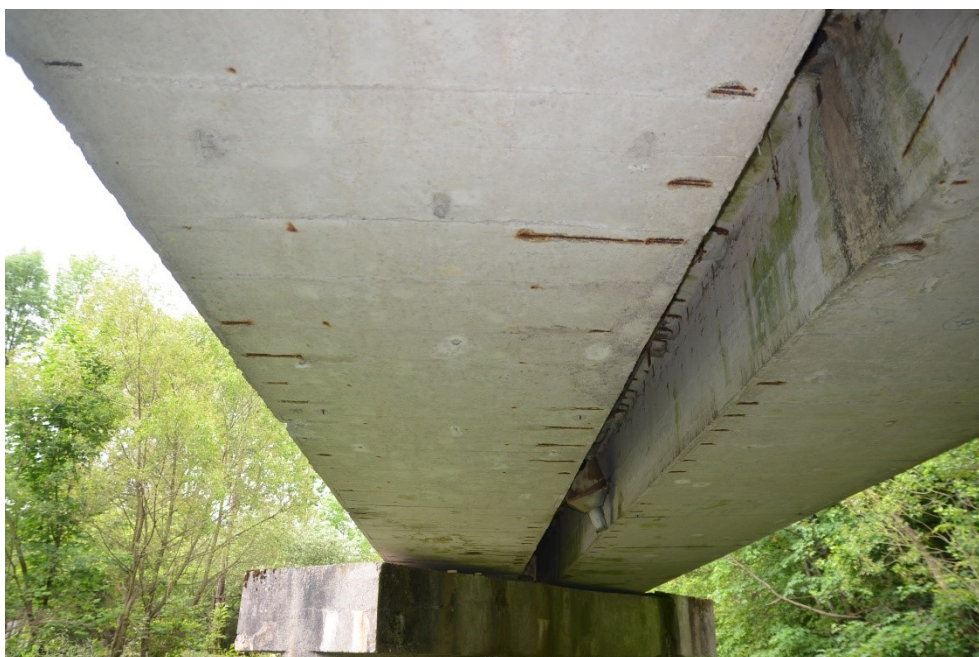
Obr.F62-42 **Podhled nosníku č.2 a jeho uložení na třetí podpěře, pohled proti směru staničení a vzhůru,**

- na podhledu stopy po průsacích (včetně malých trhlin, převážně pod korodující betonářskou výztuží, výjimečně pod kabelovými kanálky), průsakem vody procházející skrz špatnou izolaci,
- v místech nedostatečného krytí, po ztrátě pasivačních vlastností, obnažená betonářská výztuž (nebo nevhodně použité podkladky z betonářské oceli).

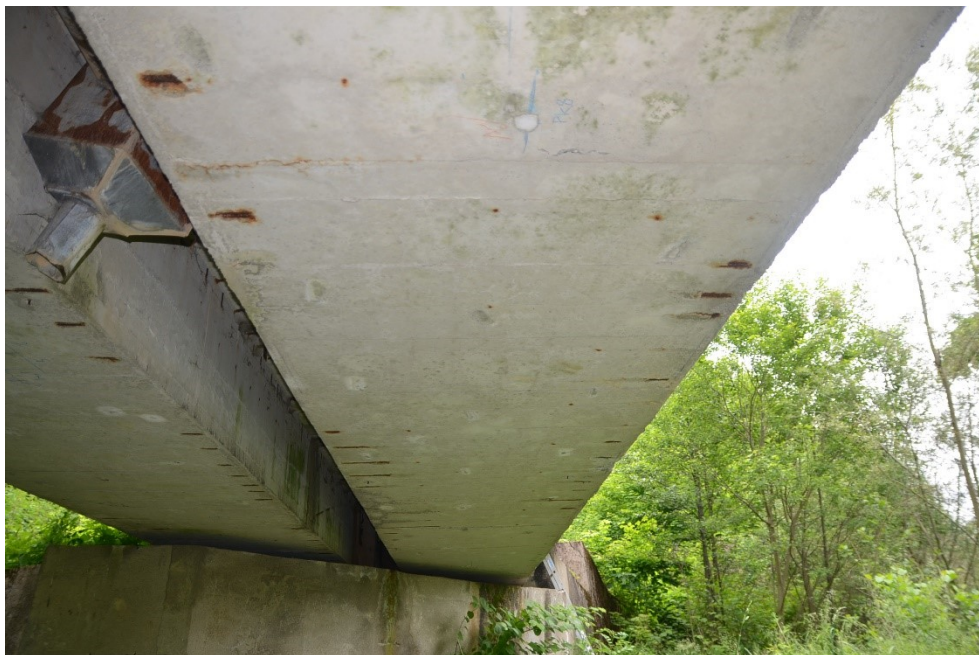
Obr.F62-43 **Podhled nosníku č.2 a jeho uložení na čtvrté podpěře, krnovské opěře, pohled ve směru staničení a vzhůru,**

- na podhledu stopy po průsacích (včetně malých trhlin, převážně pod korodující betonářskou výztuží, výjimečně pod kabelovými kanálky), průsakem vody procházející skrz špatnou izolaci,
- v místech nedostatečného krytí, po ztrátě pasivačních vlastností, obnažená betonářská výztuž (nebo nevhodně použité podkladky z betonářské oceli).

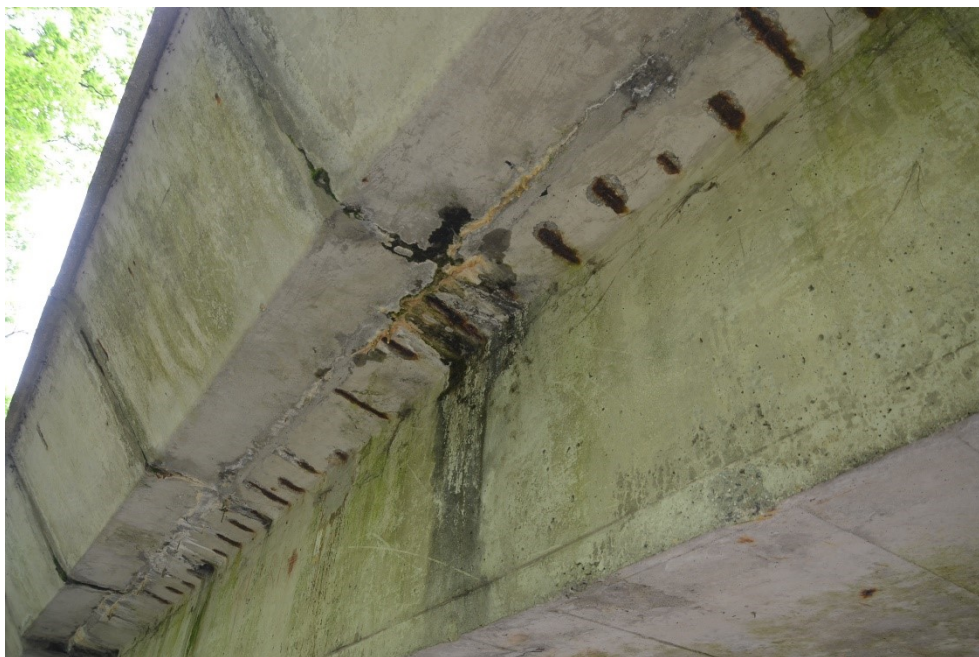
Obě římsy jsou nad NK i křídly provedeny jako železobetonové. Nad NK jsou rozděleny pracovními spárami. Ty nejsou zcela utěsněné, zatéká skrz ně na šikmé konzoly, viz obr. F62-45 až F62-48. Obě římsy jsou místy postiženy trhlinami (včetně inkrustací) a povrchovým případně hloubkovým větráním betonu.

Obr.F62-45 **Typický případ poruchy, styk římsových konzol a horních přírub nosníků, na obr. konkrétní případ v prvním poli nad nosníkem č.1 třetí spára před druhou podpěrrou, pohled zprava doleva ve směru staničení,**

- 6.1.11 Vyčistit dilatační prostory mezi vzájemně dilatujícími konstrukcemi**. Opravit a utěsnit event. prázdné dilatační prostory (spáry) pružným materiálem proti jejich znečištění v budoucnu a zajistit odvodnění MZ, i když ten bude vodotěsný. **Řádně utěsnit všechny dilatační a pracovní spáry.**

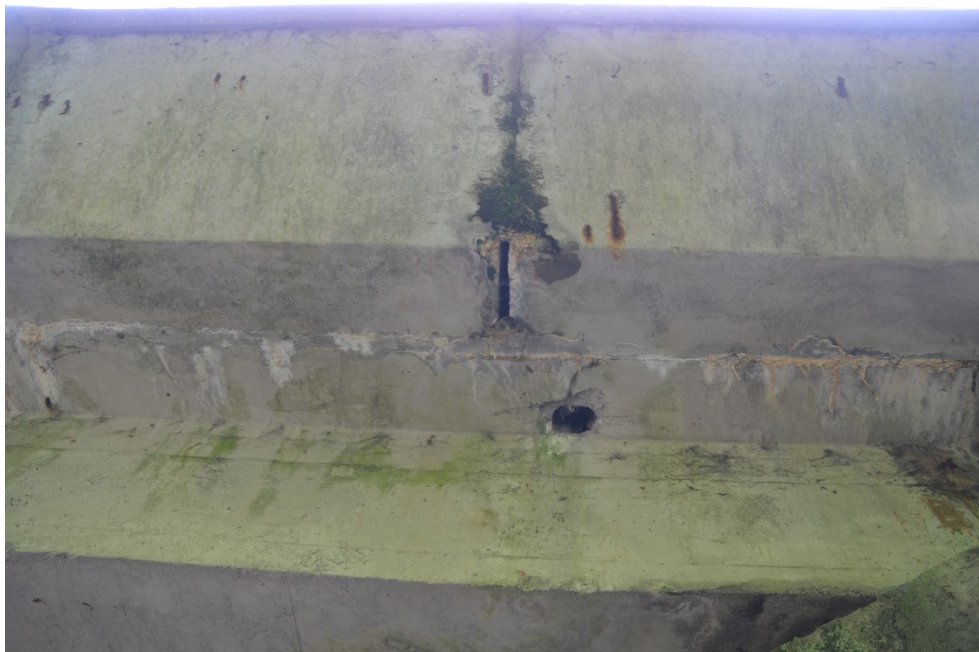
Obr.F62-47 **Typický případ poruchy, styk římsových konzol a horních přírub nosníků, na obr. konkrétní případ ve druhém poli nad nosníkem č.1 první spára za druhou podpěrrou, pohled zprava doleva ve směru staničení,**
- viz obr. F62-45.

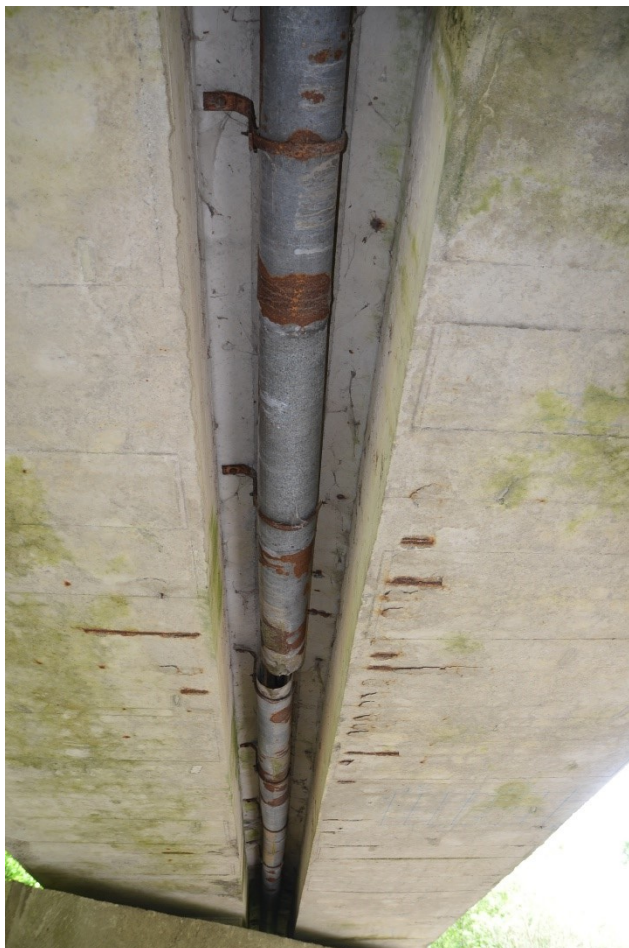
Obr.F62-51

Vzhledem k neudržovanosti odvodňovacího zařízení došlo ke vzájemným posunům odvodňovacích trub a v polích 1 a 2 chybí kotlík. V poli 3 je kotlík poškozený, viz obr. F62-50 až F62-52.

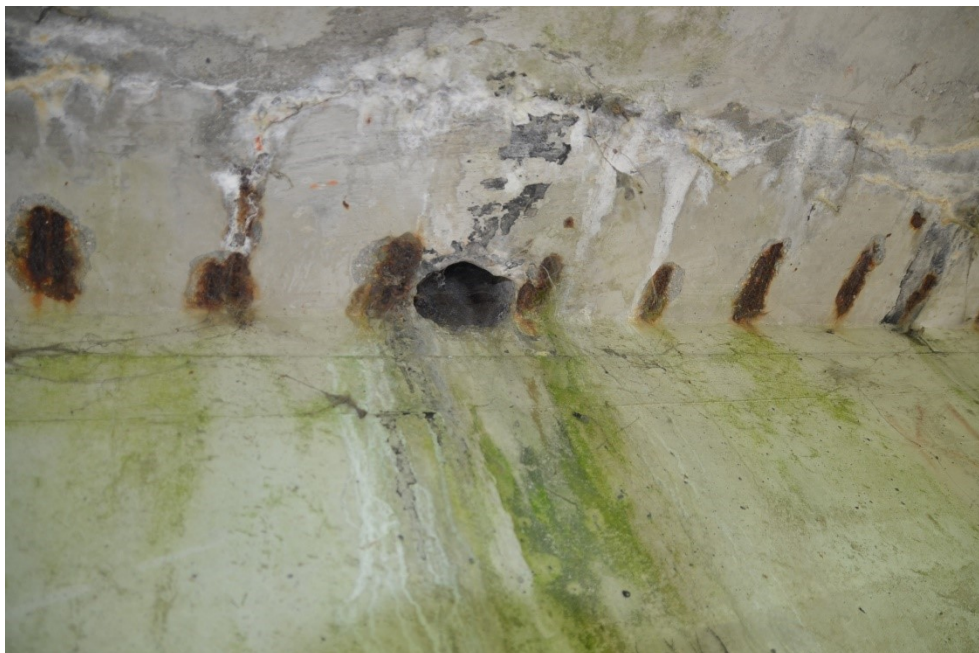
Obr.F62-53 **Nezapravená montážní dutina v pravé fasádě nosníku č.1 v prvním poli, pohled zleva doprava ve směru staničení,**

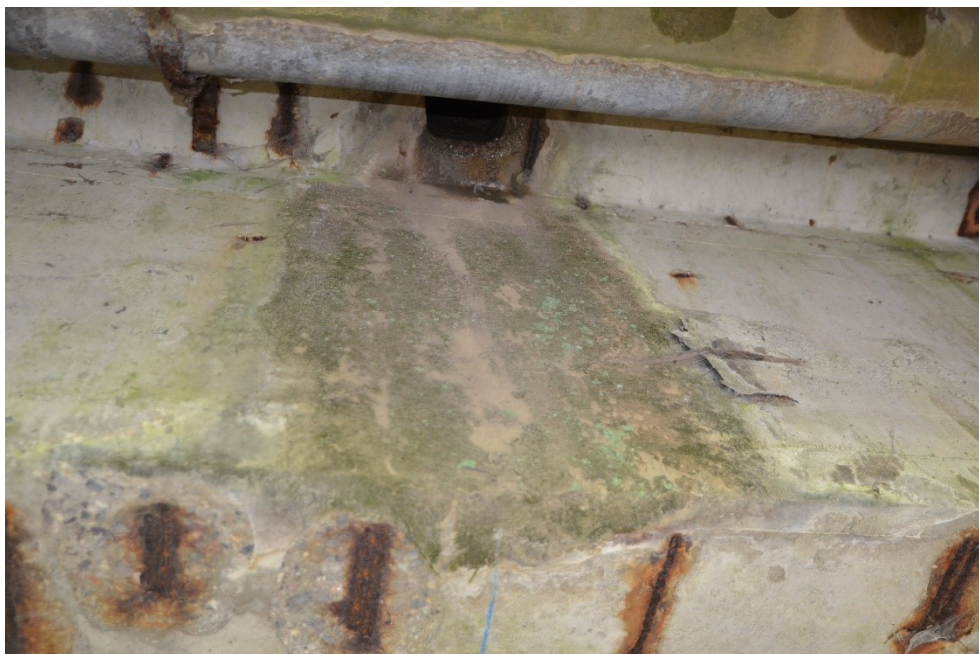
Obr.F62-54 **Nezapravená montážní dutina v levé fasádě nosníku č.2 v prvním poli, pohled zleva doprava proti směru staničení,**
