ČÁSTEČNÝ DIAGNOSTICKÝ PRŮZKUM

železničního mostu v ekm 12,897 (TÚ 2191)
přes řeku Bystřici v DÚ 06 Hlubočky-Mariánské údolí - Hlubočky

most Hlubočky

ekm 12,897

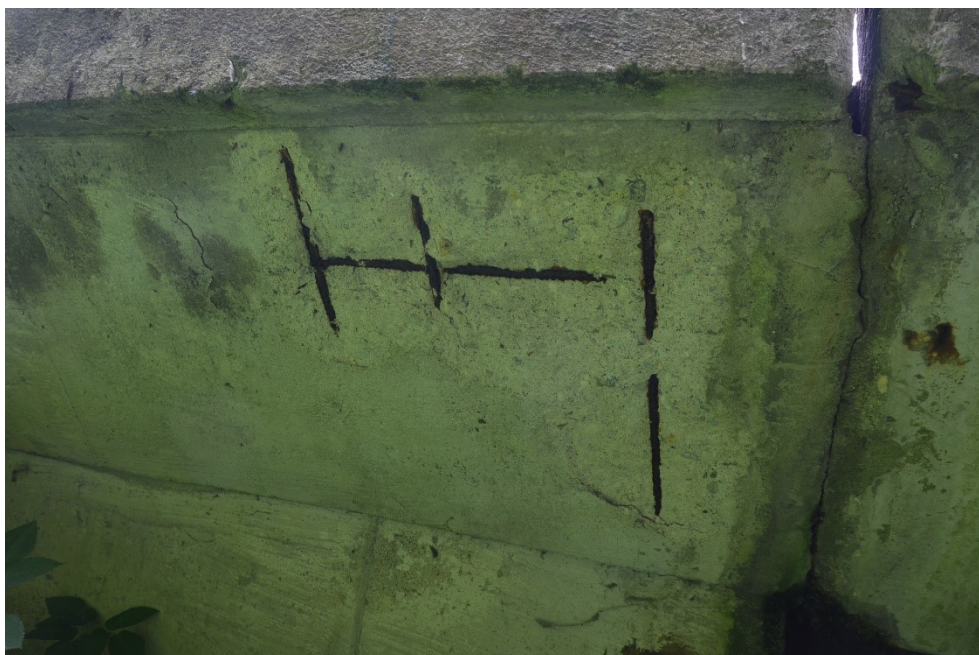
Obr.F62-55 Odtržená krycí vrstva betonářské výztuže u levého křídla nad čtvrtou opěrou, krnovskou opěrou, pohled zprava doleva ve směru staničení.
