**Posouzení svahových nestabilit, jejich
klasifikaci a zařazení do Registru
svahových nestabilit pro akci „Zvýšení
stability skalních masivů na trati
Strakonice–Volary, 1. stavba a Zvýšení
stability skalních masivů na trati
Strakonice–Volary, 2. stavba“**

Zadavatel: Správa železniční dopravní cesty

Předkládá ředitel České geologické služby Zdeněk Venera

Praha září 2017

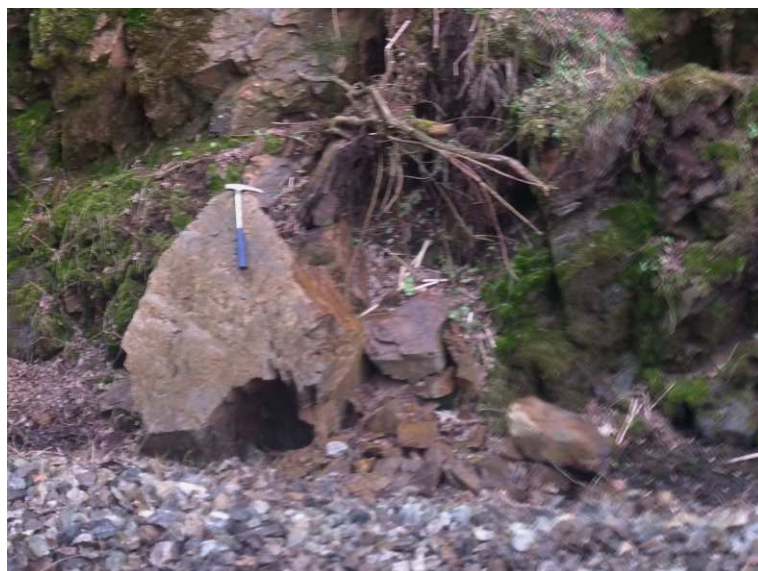
ČGS dokumentovala projevy svahového pohybu sesypáním v lokálních poruchových pásmech. Výška zářezu až 8 m má již poměrně vysoký gravitační potenciál zejména v jeho úvodní části, kde je skalní svah nejvyšší a tak může dojít k transportu řícených hmot do prostoru kolejiště. Rizikové jsou však pouze vrchní partie svahu, ve spodní části uvolněné bloky nemají dostatečnou kinetickou energii pro přemístění až do prostoru drážního tělesa. ČGS nicméně tento úsek hodnotí rizikem **kategorie III**.

Foto 1-1 Skalní stěna zářezu má potenciál k projevu svahového pohybu zejména sesypáváním zejména v poruchových zónách a o objemu sutě do 1 m³.

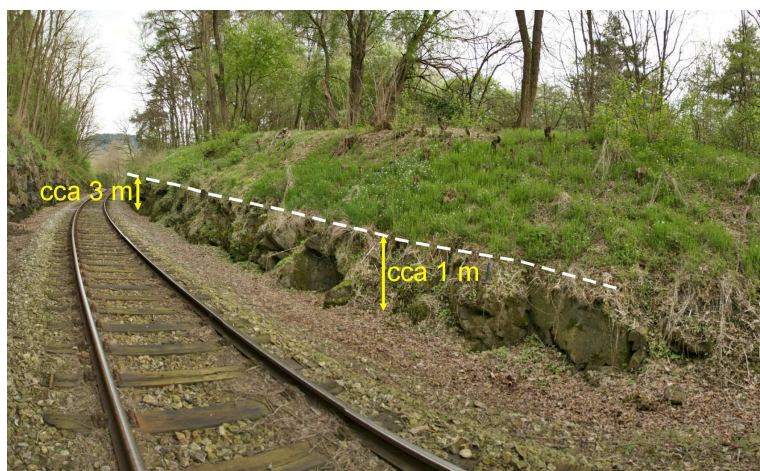
ČGS dokumentovala projevy svahového pohybu sesypáváním v lokálních poruchových zónách. Výška zářezu do 3 m má nízký gravitační potenciál k transportu řícených hmot do prostoru kolejiště. ČGS tento úsek hodnotí rizikem **kategorie II**.

Foto 2-1 Začátek úseku v km 4,300 odkud se skalní zářez pozvolna zvedá z výšky cca 1 m do maxima okolo 3 m ve střední části.

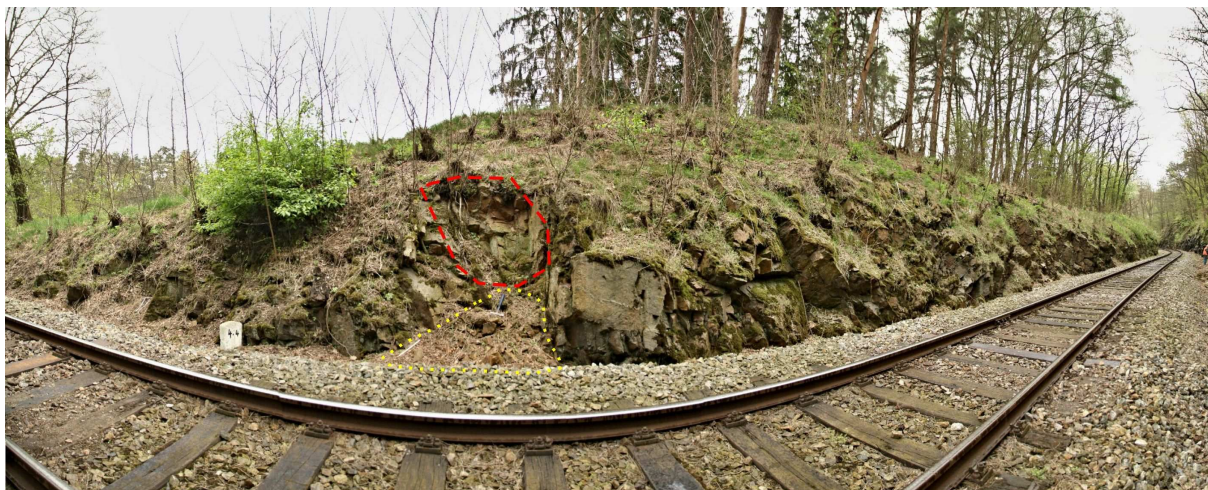
Foto 2-3 Poruchová zóna na konci úseku cca km 4,398, kde dochází k osypu z výšky asi 1,5 m. Sesypané úlomky nemají gravitační potenciál k transportu až do prostoru kolejiště.

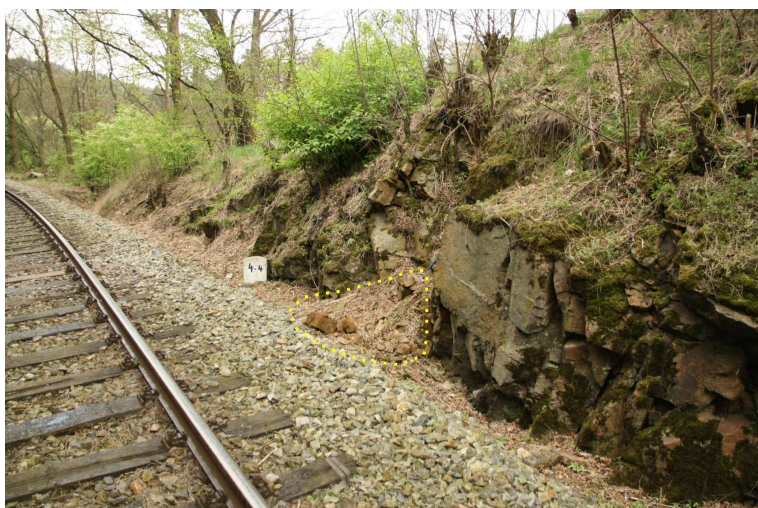
Foto 2-4 Pohled ze strany na ospový kužel na cca km 4,398 (viz foto 2-3). Sesypané skalní úlomky se akumulují vedle železničního tělesa.

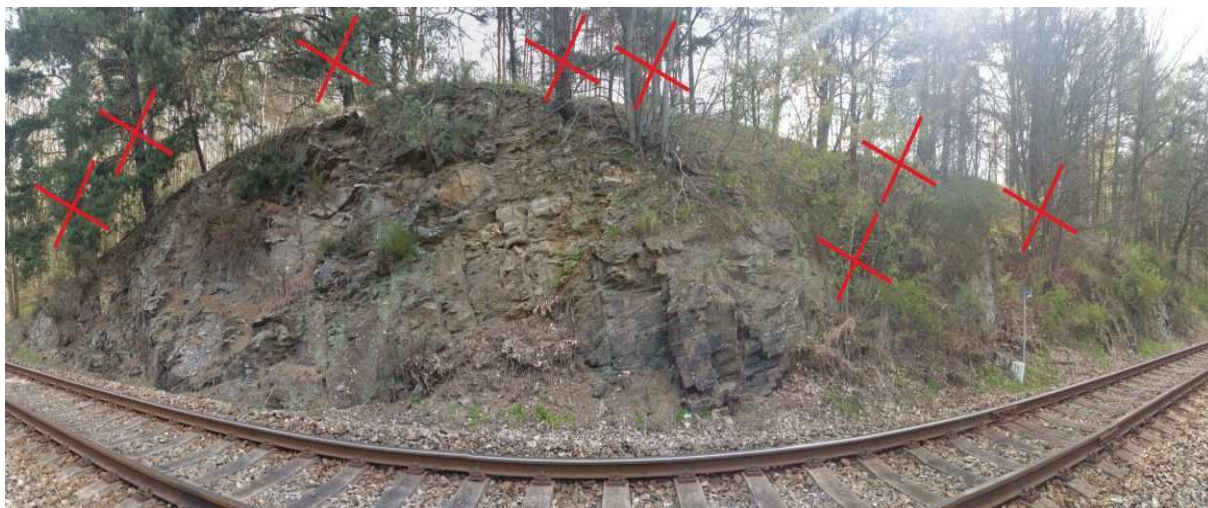
Foto 3-1 Charakter skalního zářezu v okolí cca km 7,500. Červenými křížky je zdůrazněno, že zejména v horní části svahu a také v celém rozsahu v km 7,480–7,560 se nacházejí uchycené vzrostlé náletové dřeviny.

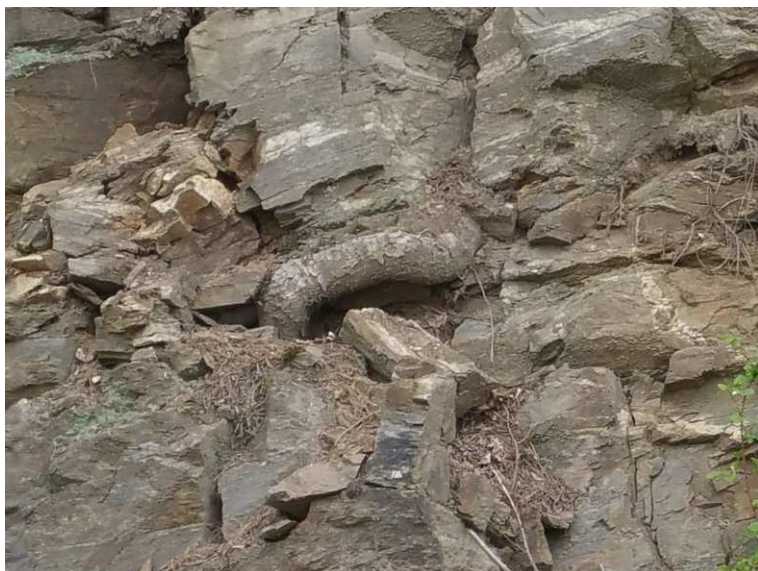
Levostranný zářez trati provedený v pararule (Vejlupek 1999). Zářez o sklonu cca 70° s výškou okolo 8 m. Plochy foliace vstupují kose a upadají severním směrem do masivu. Horninový masiv je výrazně porušen dvěma dominantními směry puklin, které jsou vůči sobě navzájem kolmé. Díky tomu se v masivu nacházejí bloky nejčastěji o velikosti několika dm (foto 3-2). Skalní svah je ve své horní části a dále ve staničení km 7,480–7,560 poměrně hustě porostlý náletovými dřevinami (foto 3-1). Jejich kořenový systém funguje jako významný dezintegrační činitel (foto 3-2). Tyto dřeviny by měly být proto eliminovány.

Foto 3-2 Detail skalního zářezu v okolí cca km 7,500. Zřetelně lze vidět kořenový systém, který postupně působí na masív dezintegračně. Masív je výrazně postižen křehkou tektonikou, což dále snižuje jeho stabilitu.

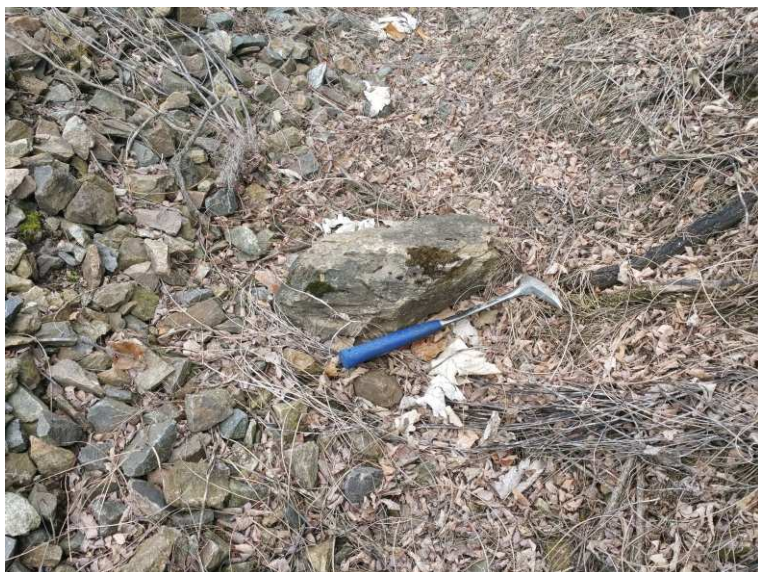
ČGS dokumentovala projevy svahového pohybu sesypáním. Při úpatí zářezu se téměř kontinuálně nacházejí drobné osypy a jednotlivé skalní objekty (foto 3-4), které se při objemu okolo 1 m³ a více mohou transportovat do prostoru kolejiště, které je od paty svahu vzdálené do 1,5 m, a tím trasu přehradit a vytvořit překážku. ČGS hodnotí úsek míru rizika v **kategorii III**.

Foto 3-4 Snímek dokumentuje plošný skalní objekt oddělený od masivu dopadnuvší na okraj ohroženého prostoru. Nelze ale vyloučit dopady větších skalních bloků přímo do prostoru kolejiště.

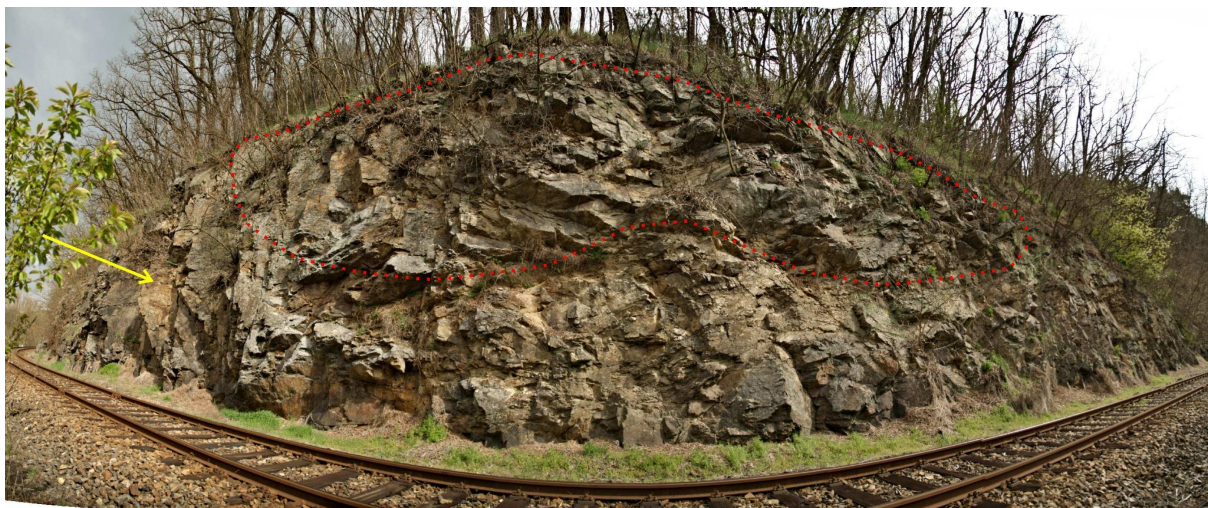
ČGS dokumentovala projevy svahového pohybu sesypáním. Při úpatí zářezu se téměř kontinuálně nacházejí drobné osypy a jednotlivé skalní objekty (foto 4-4, 4-5). V zářezu se nacházejí křehkým porušením puklinami vyčleněné skalní klíny které při objemu okolo 1 m³ a více se mohou transportovat do prostoru kolejiště, které je od paty svahu vzdálené do 1,5 m, a tím trasu přehradit a vytvořit překážku. ČGS hodnotí úsek míru rizika v **kategorii III**.

Foto 4-1 Charakter skalního zářezu v okolí cca km 7,838. Červený tečkovaný polygon zvýrazňuje horní část s mnoha převisy s uchycenými náletovými dřevinami. Žlutá šipka vlevo ukazuje na partii s typickým křehkým porušením masivu a jím vyčleněné nestabilní skalní objekty (skalní klíny; foto 4-2).

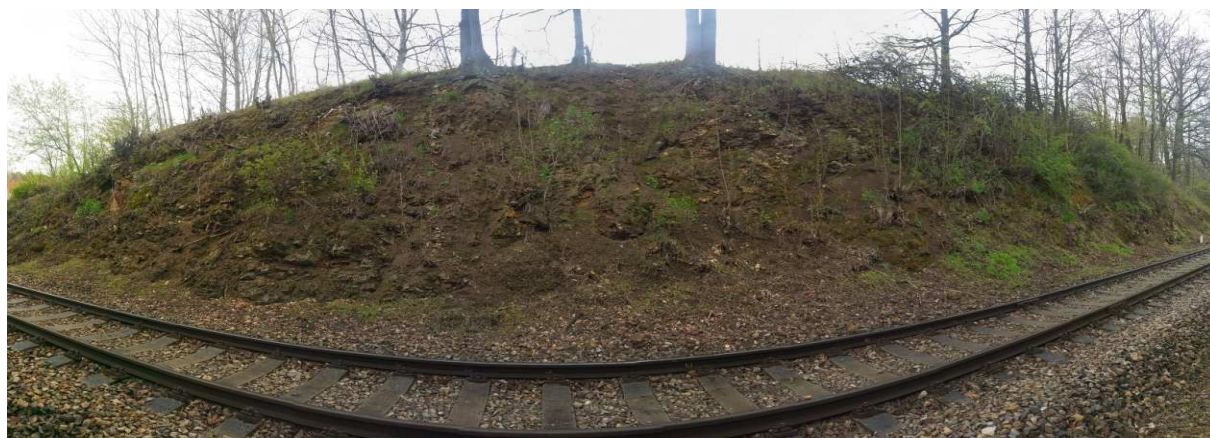
Levostranný zářez trati provedený v pararule (Kotková – Batík 2002). Zářez o sklonu 50–75° s výškou 5–6 m je silně zvětralý a z části porostlý náletovými dřevinami a trávou (foto 6-1). Kořenový systém náletu funguje jako významný dezintegrační činitel. Tyto dřeviny by měly být proto eliminovány. Při patě svahu se rovněž nacházejí četné osypové kužele.

Foto 6-1 Panoramatický pohled na posuzovaný zářez. Zřetelně lze vidět, že skalní svah je již z velké části pokryt vrstvou humusu a různými travinami.

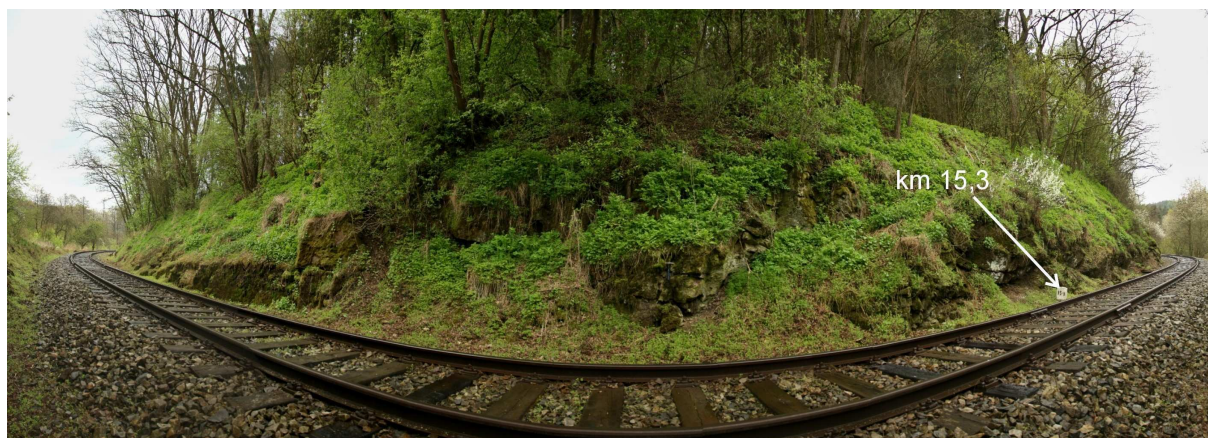
Foto 7-1 Úvodní část cca km 15,285.

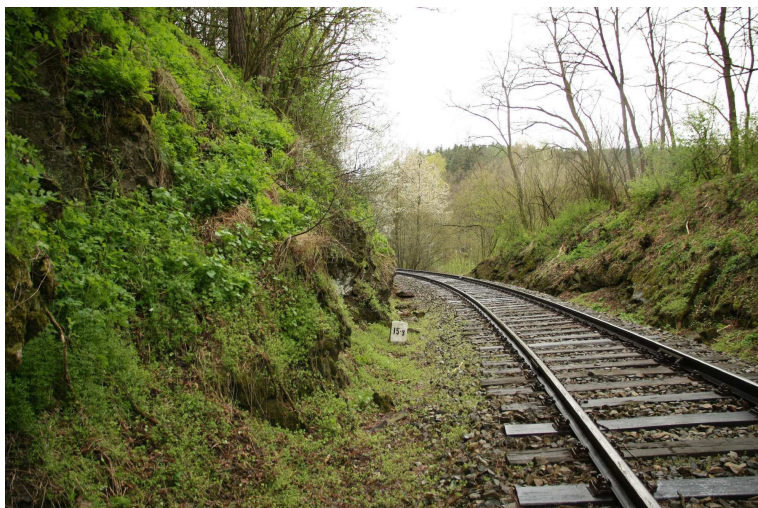
Skalní stěna zářezu má potenciál k projevu svahového pohybu zejména **sesypáváním**, případně **odvalení sklouznutím**. Z poruchových zón dochází k sesypání skalních úlomků v objemu okolo 1 m³ může se však jednat i o větší množství v jednotkách m³, které se akumulují při patě zářezu. Ovšem vzhledem k množství, se mohou některé skalní objekty z celkového objemu transportovat do prostoru kolejiště (foto 7-2, 7-3, 7-4, 7-5, 7-6).

Foto 7-2 Prostorové poměry s minimálním odstupem zářezu od kolejiště.

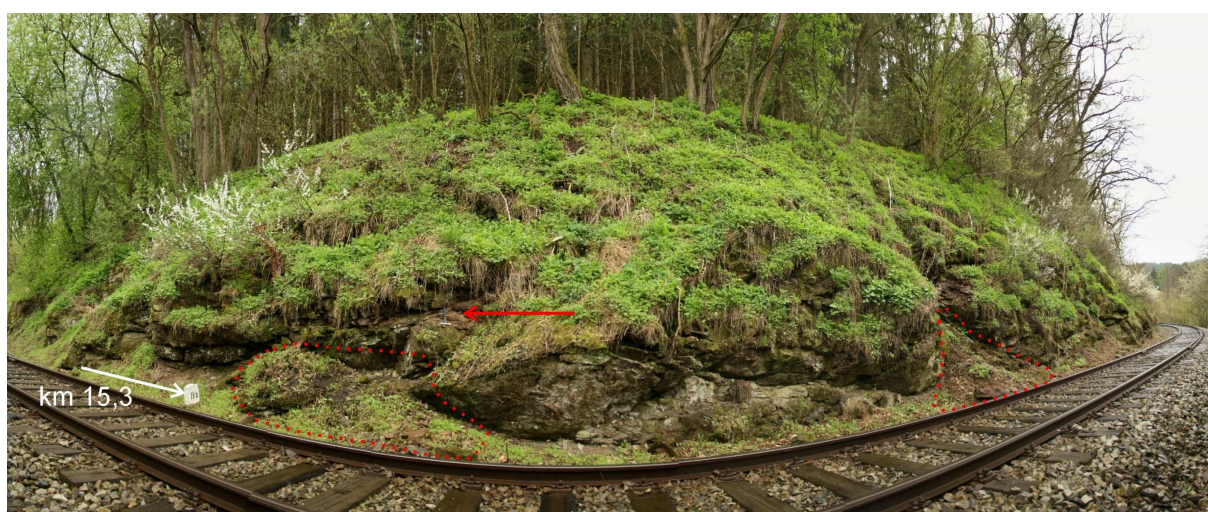
Foto 7-3 Panoramatický pohled v okolí cca km 15,310. Tečkované polygony ohraničují osypové kužely při úpatí zářezu. Červená šipka uprostřed ukazuje na porušenou a zvětralou partii.

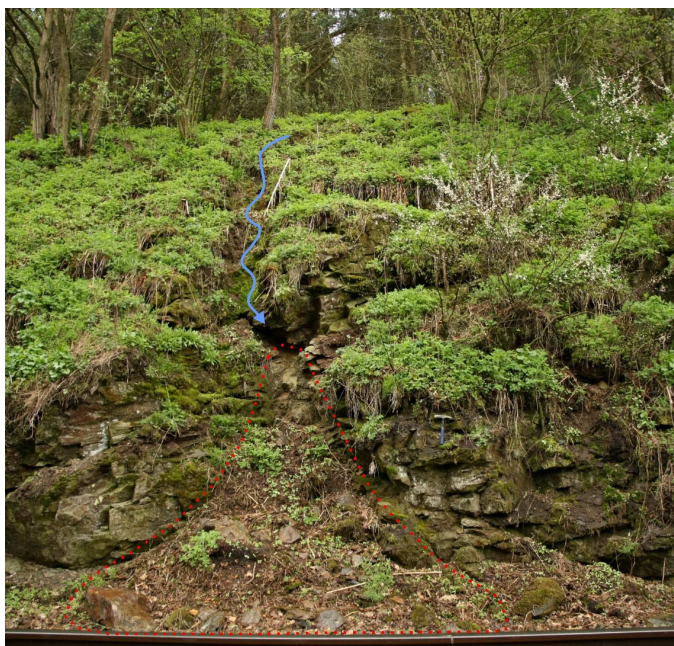
Foto 7-4 Bližší pohled na jeden z osypových kuželů na km cca 15,309. Masiv je zde patrně pod vlivem povrchového odtoku, jak naznačuje zvlněná modrá křivka

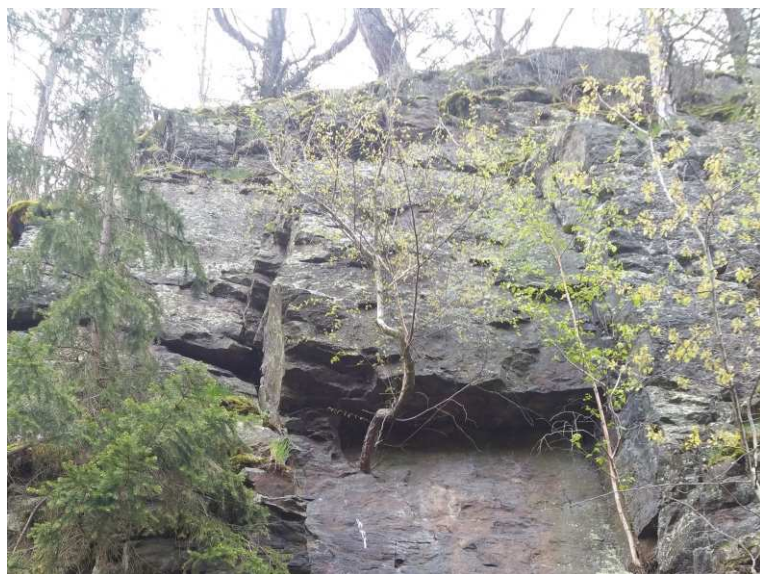
Levostranný zářez trati provedený v pararule (Kotková – Batík 2002). Zářez o sklonu cca 70° je lokálně pokryt náletovou vegetací, výška činí asi 15–20 m. Horní hrana skalního svahu nezřetelná. Masiv je porušen třemi dominantními systémy puklin. První dva systémy jsou charakteristické průběžnými puklinami o délce i více než 5 m. Třetí systém se vyznačuje neprůběžnými puklinami a je na ostatní systémy rovněž kolmý. Tato konfigurace masivu má za následek, že se vytvářejí převisy s kvádrovitými bloky o objemu 1 m³ a více (foto 8-1). Skalní svah je lokálně porostlý náletovými dřevinami (foto 8-3).

Foto 8-1 Ve skalní stěně se lokálně vyskytují převisy a kvádrové bloky o velikosti zpravidla více než 1 m³.

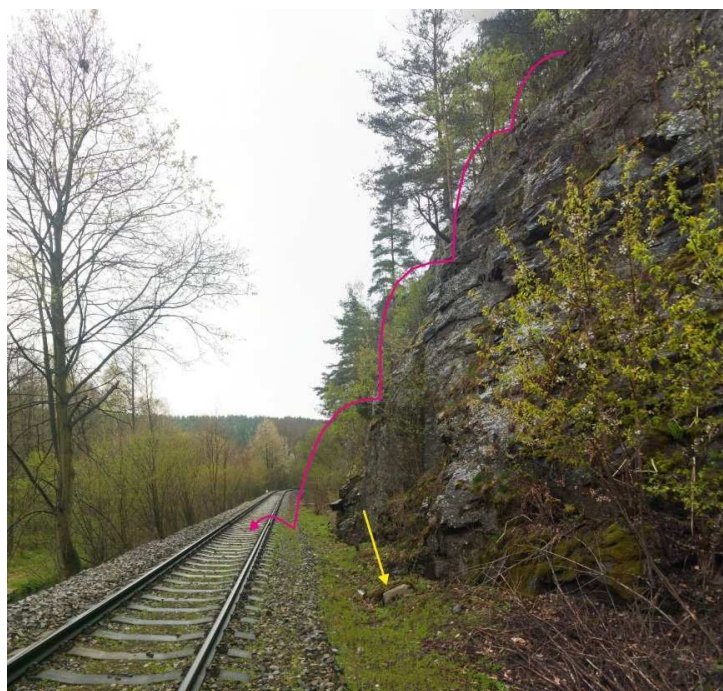
m³, které se akumulují při patě zářezu (foto 8-2). Riziková jest také samotná konfigurace svahu a úpatí, kdy se mohou říčené hmoty akumulovat nejen u paty svahu před náspem železničního tělesa, ale také přímo v prostoru drážního tělesa.

Foto 8-2 Riziková jest také samotná konfigurace svahu a úpatí, kdy se mohou říčené hmoty akumulovat nejen u paty svahu před náspem železničního tělesa, ale také přímo v prostoru drážního tělesa. Žlutá šipka ukazuje na uvolněný blok o objemu několika dm³, nejsou však vyloučeny opady větších bloků až o objemu 1 m³.

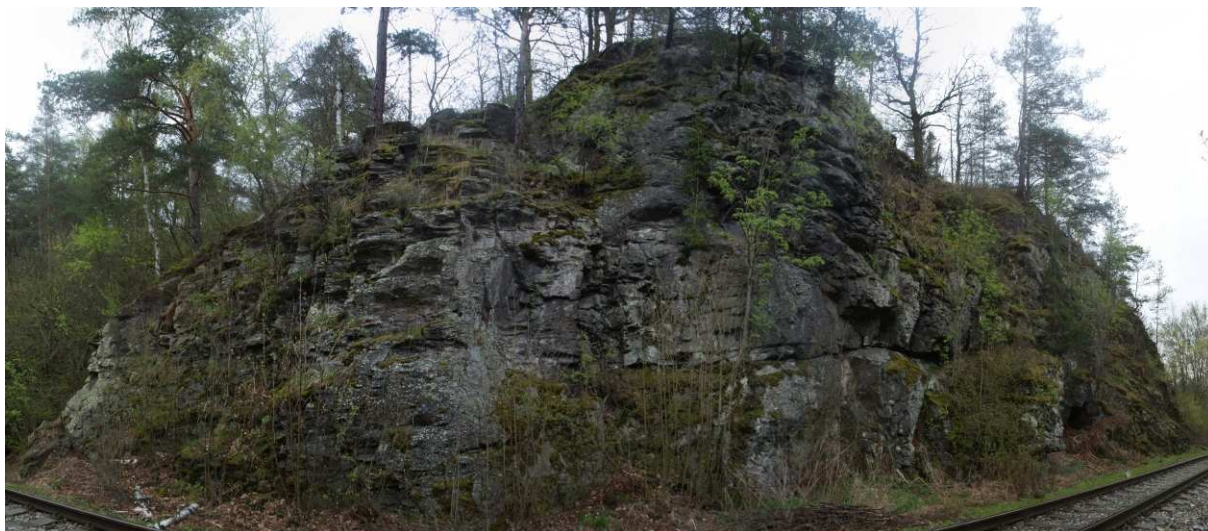
Foto 8-3 Celkový pohled na posuzovaný úsek. Zřetelně je vidět kvádřovitá odlučnost skalních bloků. Při patě svahu se nacházejí nepříliš mocné osypové kužely, ze kterých vyrůstají náletové dřeviny. Skalní svah je lokálně porostlý náletovými dřevinami.

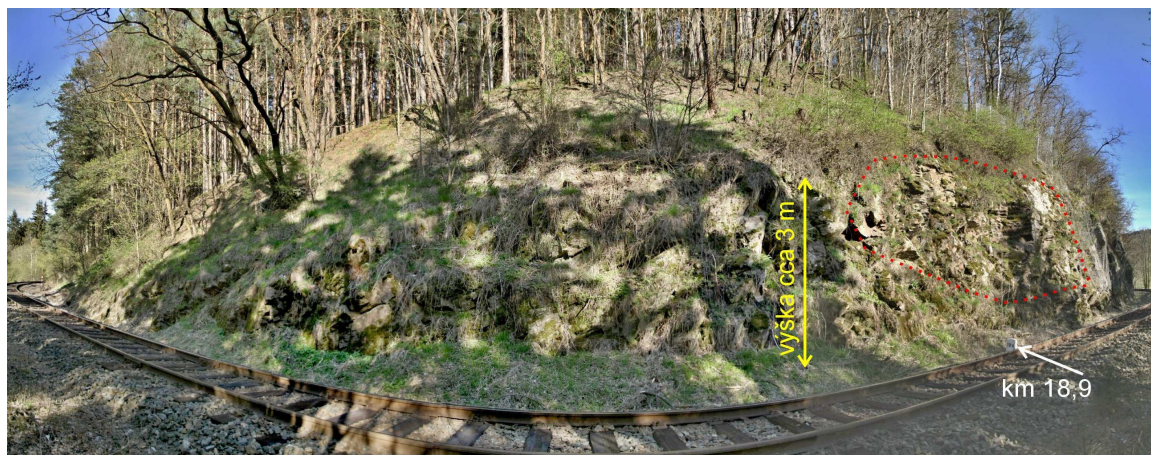
Foto 9-1 Nezajištěná část skalního zářezu, cca km 18,860–18,915. Od cca 18,883 výška zářezu ve směru staničení roste od 3 do cca 10 m. Červeně tečkovaný polygon naznačuje nezajištěnou část vyšší, než 3 m, kde riziková je především horní třetina zářezu.

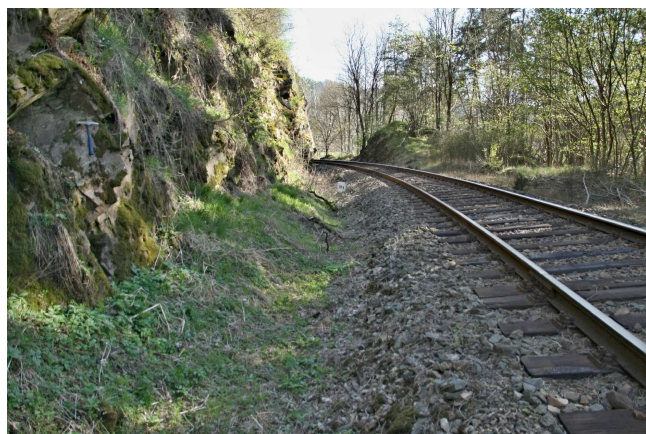
Foto 9-2 Prostorové poměry v nezajištěné části zářezu nižší jak 3 m. Pohybující se skalní objekt velikosti řádově dm^3 bude zastaven valem náspu železničního tělesa.

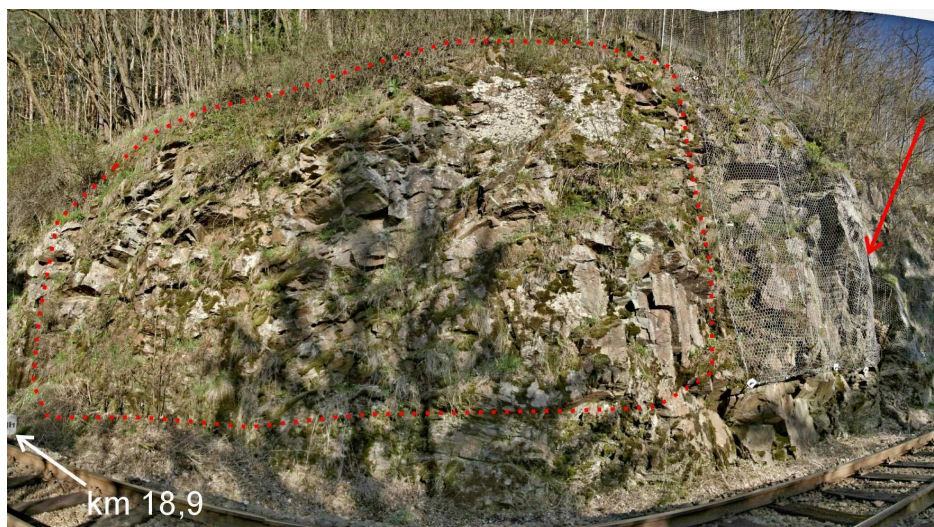
Foto 9-3 Nezajištěná část zářezu s výškou vyšší, než 3 m na cca km 18,883–18,915 (viz foto 9-1). Zářez je zde méně členitý, než navazující zajištěná část cca km 18,915–18,965. Šipka vpravo ukazuje na místo řícení za stabilizační ocelovou hřebíkovanou sítí (viz foto 9-4). Šipka vlevo ukazuje na kilometrovník tratě.

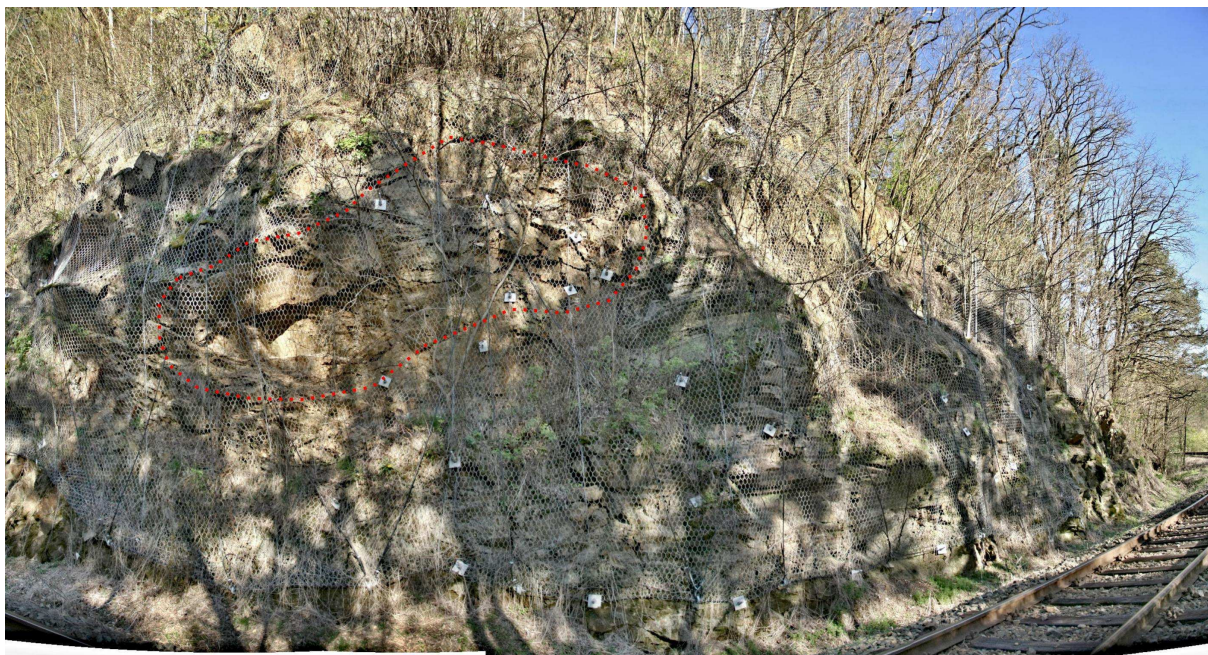
Foto 9-5 Sesypání až odvalení sklouznutím skalních úlomků za stabilizačními prvky na cca km 18,930. Ocelová síť plní stále svoji funkci.

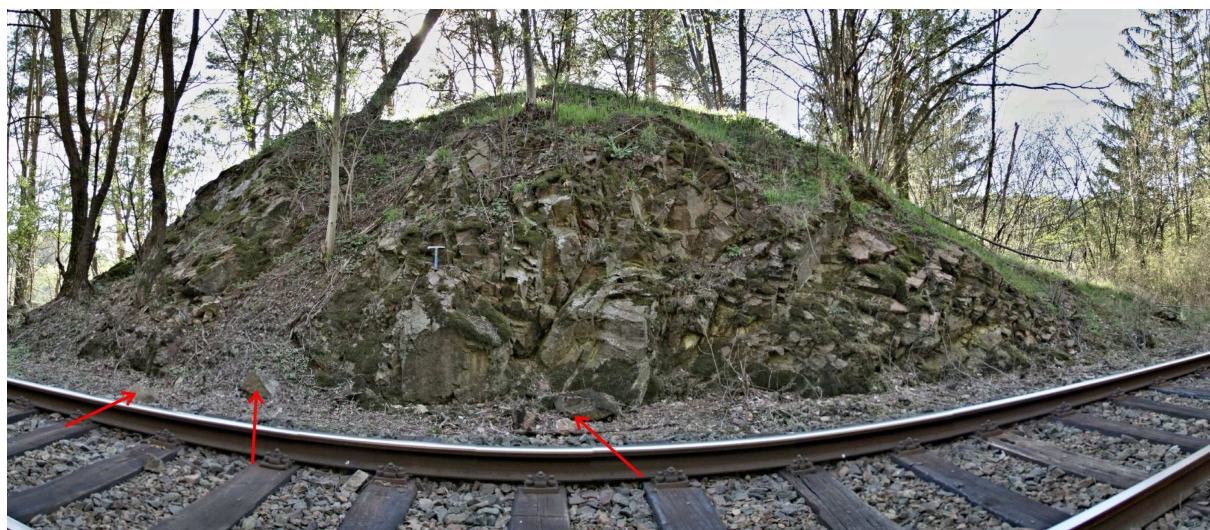
Foto 10-1 Panoramatický pohled na pravostranný zářez cca km 18,920–18,930. Šipky ukazují na osypané skalní objekty akumulující se u paty zářezu mimo ohrožený prostor kolejiště.

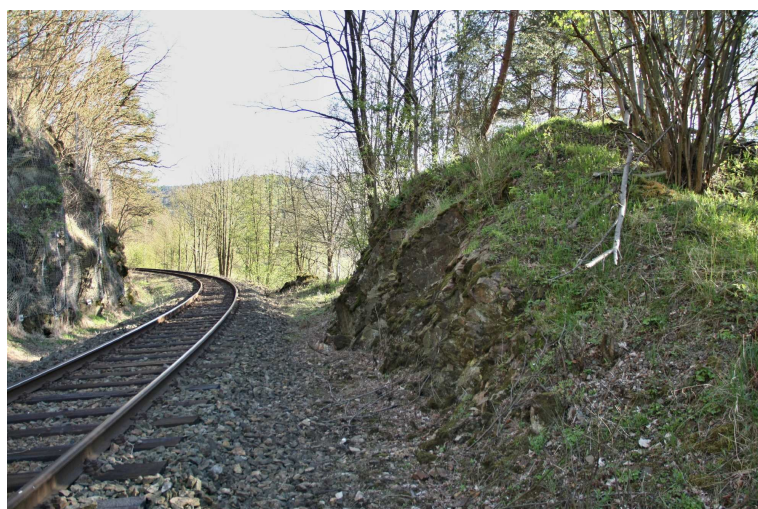
Skalní zářez výšky 2–3 m nemá gravitační potenciál k transportu sesypávajících se skalních objektů o velikosti jednotek dm^3 do ohroženého prostoru kolejiště (foto 10-2). Skalní objekty se akumulují při patě zářezu. ČGS hodnotí míru rizika **kategorií II**.

Foto 10-2 Pohled ze strany na odstup tělesa železnice od paty zářezu, kde se akumulují sesypané skalní objekty.

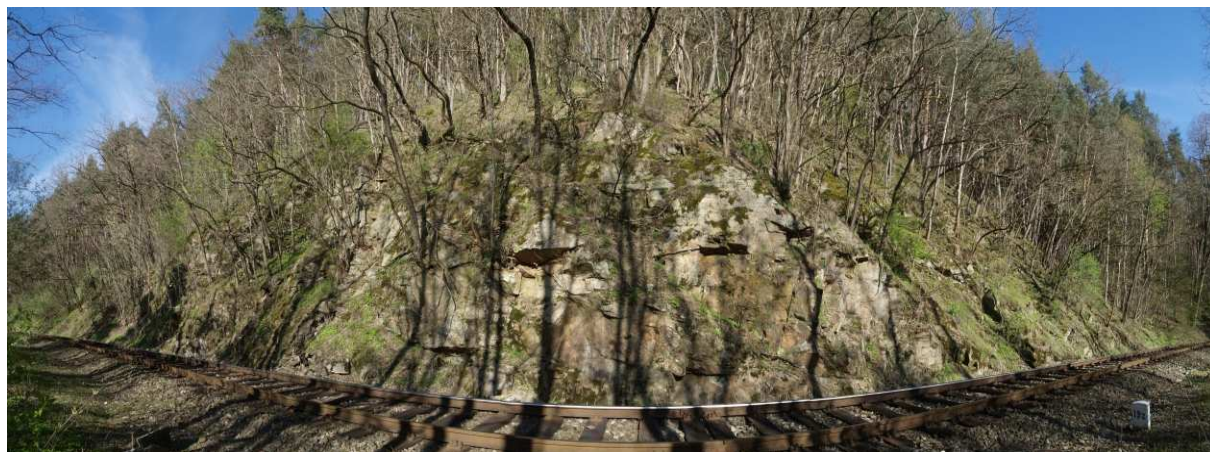
V úseku dochází epizodicky k aktivním projevům svahového pohybu. Skalní zářez výšky 8 m sice pravděpodobně nemá gravitační potenciál k transportu sesypávajících a opadávajících skalních objektů přímo do ohroženého prostoru kolejiště, pokud by se však uvolnil větší kus horniny, mohl by způsobit překážku při okraji ohroženého prostoru v důsledku malého akumulačního prostoru mezi patou svahu a kolejištěm. ČGS proto hodnotí míru rizika **kategorií III**.

Foto 11-1 Celkový pohled na posuzovaný skalní svah. Dobře jsou vidět vyvinuté skalní převisy, ze kterých se průběžně uvolňují skalní bloky nejčastěji o velikosti do 1 m³. Střední část skalního svahu je nejvíce náchylná k svahovému pohybu.

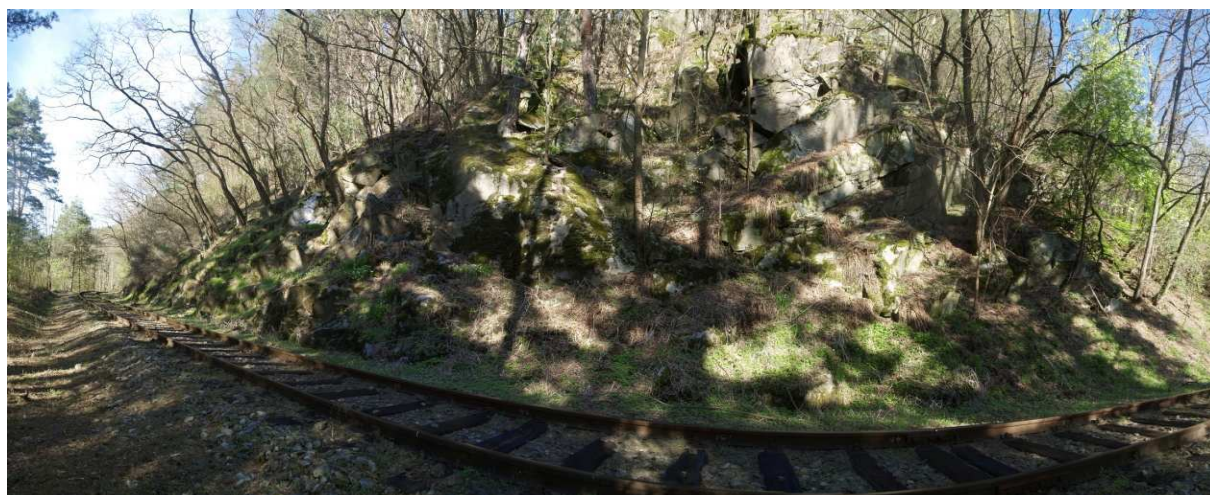
Levostranný zářez trati provedený v pararule (Kotková – Batík 2002). Zářez má sklon cca 65–75° a je lokálně pokryt náletovou vegetací (foto 11-1). Výška svahu činí asi 8–12 m. Horní část skalního svahu po té ostře přechází v zemní svah. Masiv je porušen dvěma systémy puklin, které jsou na sebe přibližně kolmé. Svah je v celém svém rozsahu porostlý náletovými dřevinami, které na horninový masív působí dezintegračně (foto 12-1).

V úseku dochází epizodicky k aktivním projevům svahového pohybu. Skalní zářez ve své nejvyšší části (asi 12 m) bezesporu má gravitační potenciál k transportu sesypávajících a opadávajících skalních objektů přímo do ohroženého prostoru kolejiště. Navíc je v tomto nejkritičtějším místě zářez porostlý náletovými dřevinami, které svými kořeny dále narušují stabilitu skalního masivu. Na základě výše uvedených skutečností proto ČGS hodnotí míru rizika posuzovaného zářezu **kategorií III**.

Foto 12-1 Celkový pohled na posuzovaný skalní svah. Dobře jsou vidět vyvinuté skalní převisy, ze kterých se průběžně uvolňují skalní bloky nejčastěji o velikosti do 1 m^3 . Střední část skalního svahu je nejvíce náchylná k svahovému pohybu.

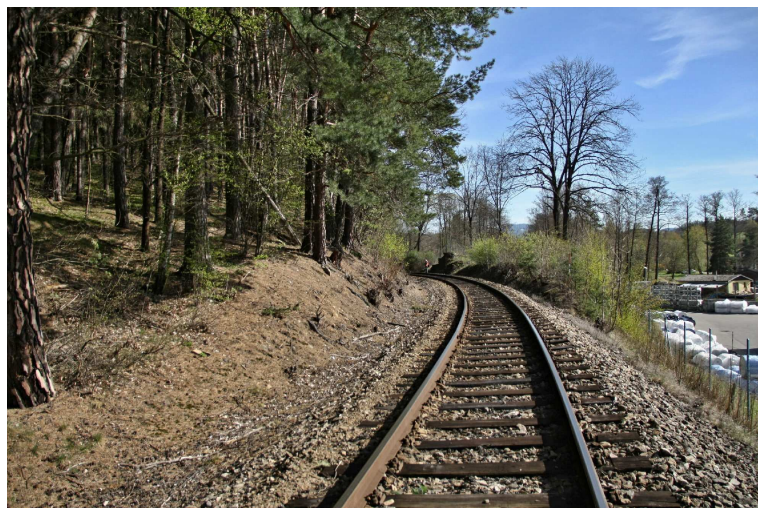
Foto 13-1 Úvodní část cca km 24,600–24,677 je bez výchozů.

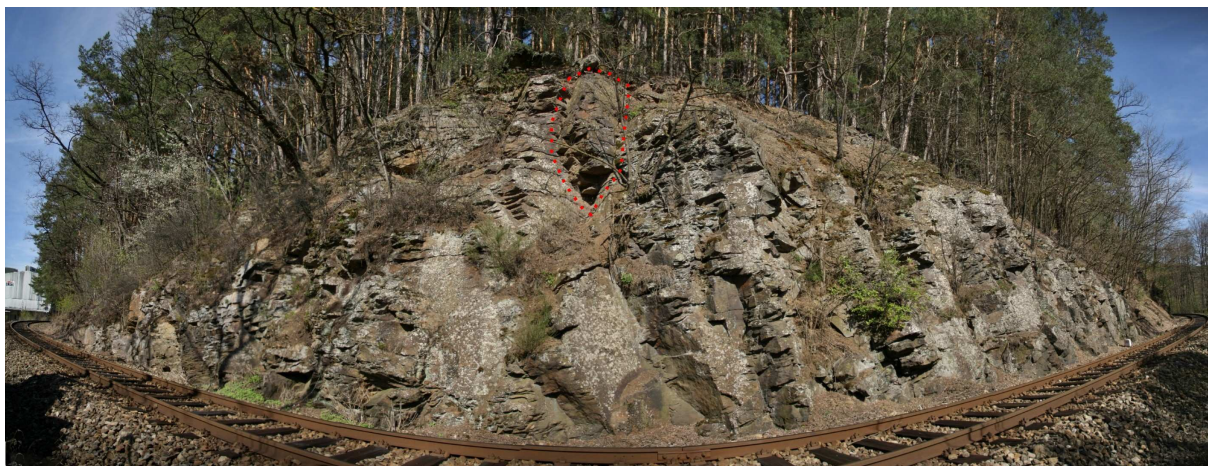
V části cca km 24,677–24,700 se nacházejí skalní výchozy vysoké asi 5 m se skalními klíny, které jsou rizikové především svou velikostí, kde jejich nejvyšší partie se po sesypání nebo odvalení sklouznutím mohou dostat do prostoru kolejiště (foto 13-2, 13-3).

Foto 13-2 V části cca km 24,677–24,700 se nacházejí skalní výchozy vysoké asi 5 m se skalními klíny. Uprostřed obrázku výrazně červeným tečkovaným polygonem je příklad jednoho z nich.

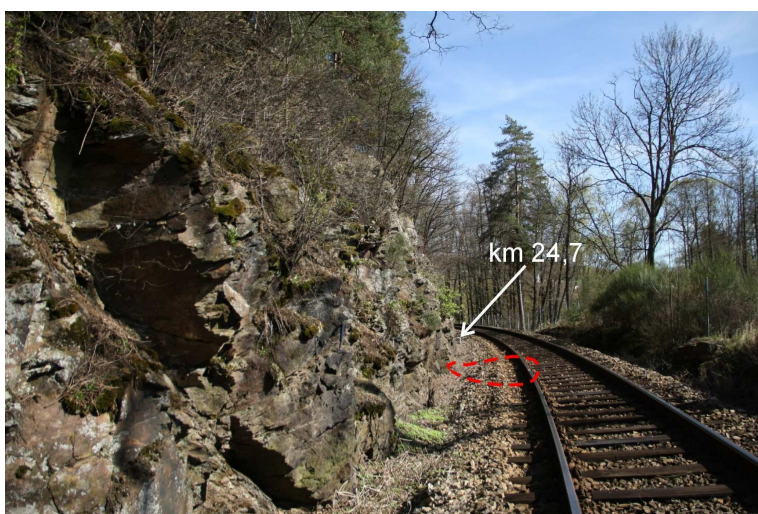
Foto 13-3 Prostorové poměry v části cca km 24,677–24,700. Červený čárkovaný polygon naznačuje možný dosah akumulace při odvalení skalního klínu.

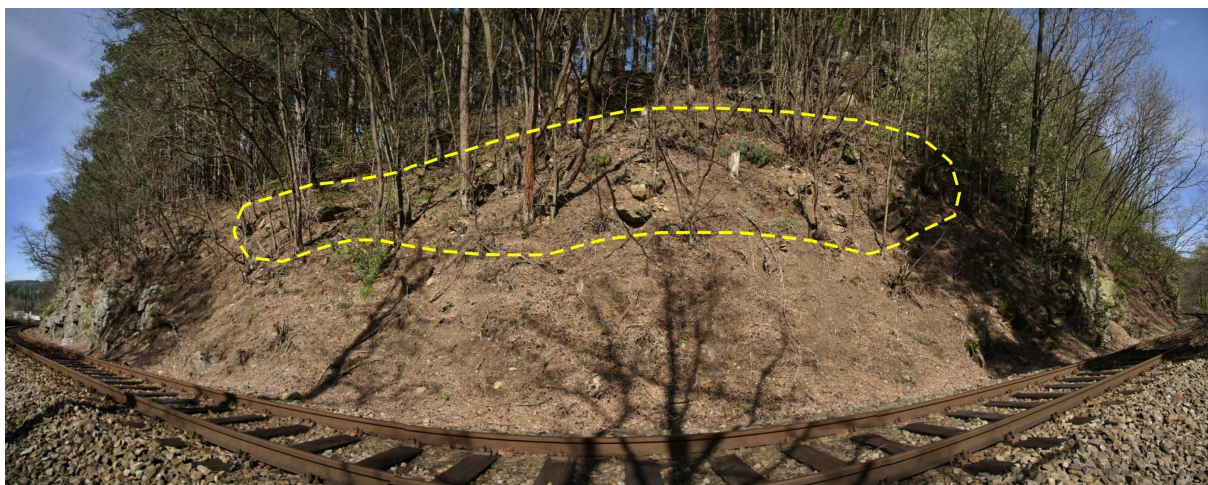
Foto 13-4 V části cca km 24,700–24,733 se nenacházejí sklaní výchozy. Žlutý čárkovaný polygon zvýrazňuje solitérní sklaní objekty. Odvalením se transportují k okraji kolejiště (viz foto 13-5).

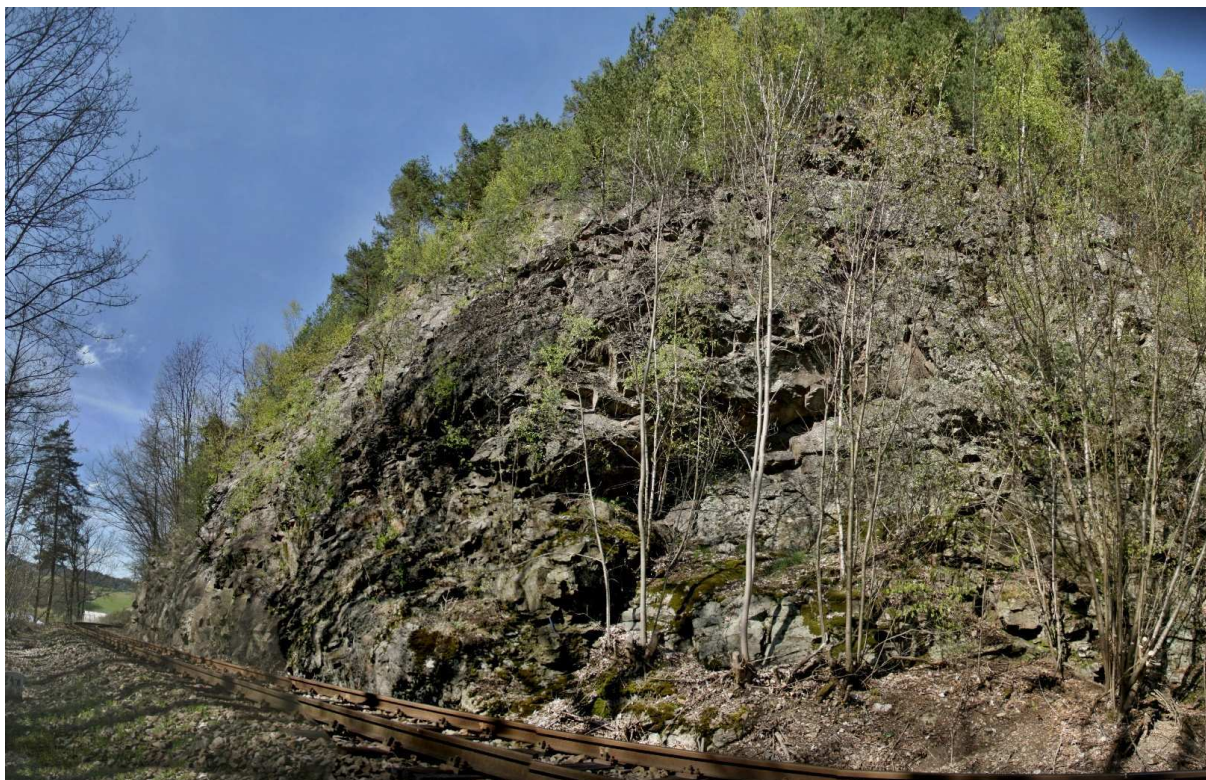
V části cca km 24,787–24,840, jestliže dojde k pohybu skalního objektu z vyšších partií skalní stěny, může být blok saltací a odrazem od stěny transportován do prostoru kolejiště (foto 13-8, 13-9).

Foto 13-8 Panoramatický pohled na část cca km 24,787–24,840.

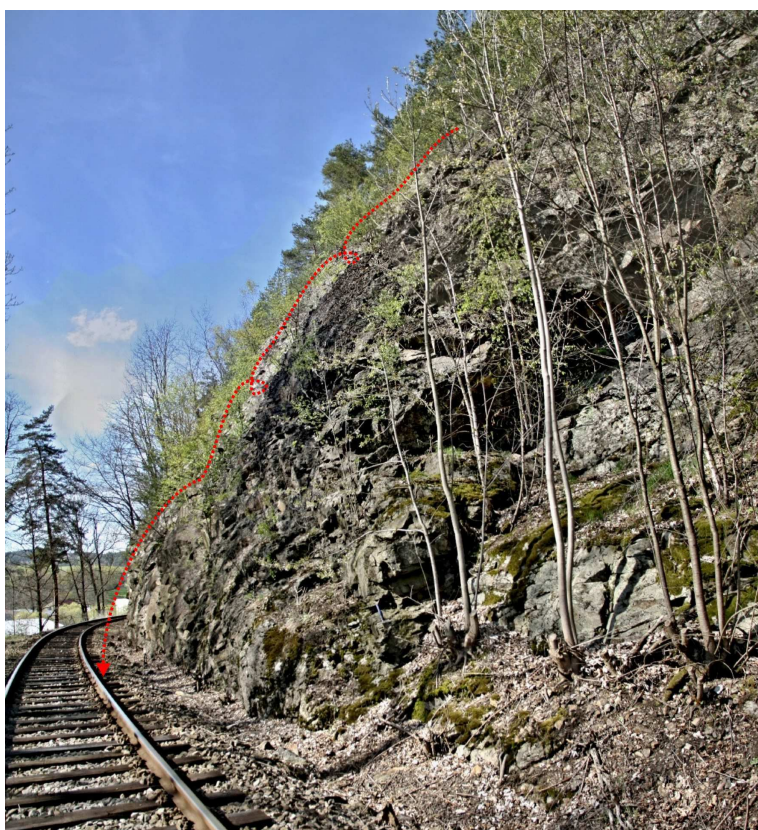
Foto 13-9 Červená křivka naznačuje možnou trajektorii pohybu řícených hmot s potenciálem zasáhnout ohrožený prostor kolejíště v části cca km 24,787–24,840.

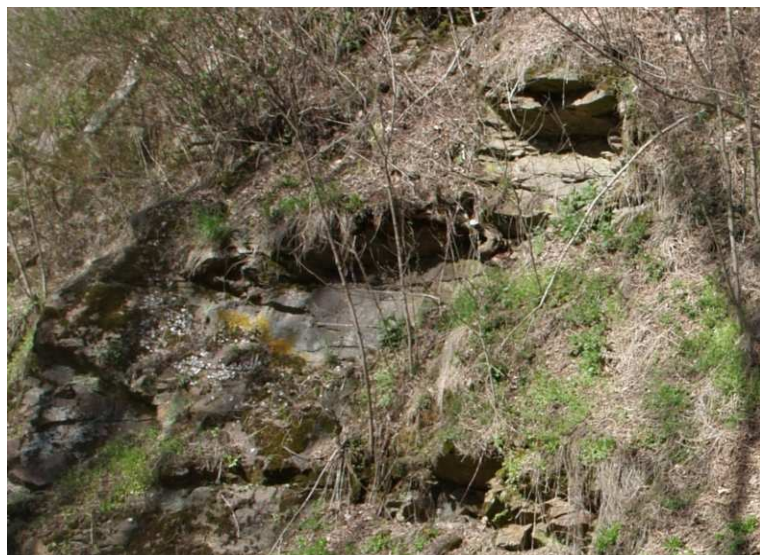
Levostranný zářez trati provedený v pararule (Kotková – Batík 2002). Hlavní systém diskontinuit je ukloněn po svahu a druhá rovina puklin na něj kolmých vstupuje do svahu. Vytváří se tak převisy do 1 m (foto 14-1). Skalní masív je v celém posuzovaném úseku porostlý náletovými dřevinami, které masiv rozrušují (foto 14-2, 14-3). V nejvyšším místě, je skalní stěna vysoká okolo 20 m.

Foto 14-1 Hlavní systém diskontinuit je ukloněn po svahu a druhá rovina puklin na něj kolmých vstupuje do svahu. Vytváří se tak převisy do 1 m.

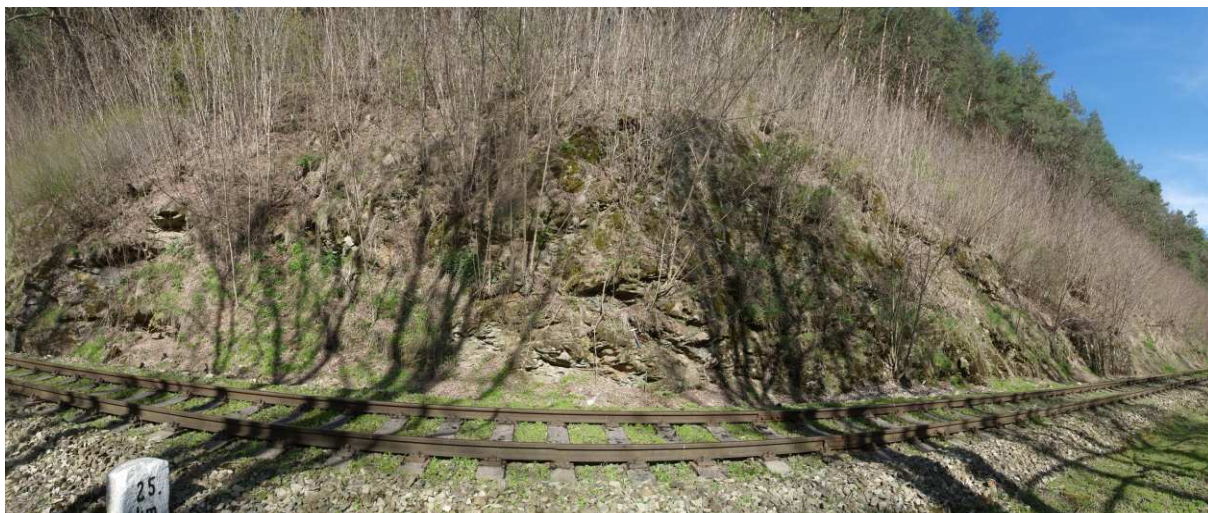
Foto 14-2 Celkový pohled na rekognoskovaný masiv. Lze vidět, že masiv je v celém posuzovaném úseku porostlý náletovými dřevinami, které ho rozrušují.

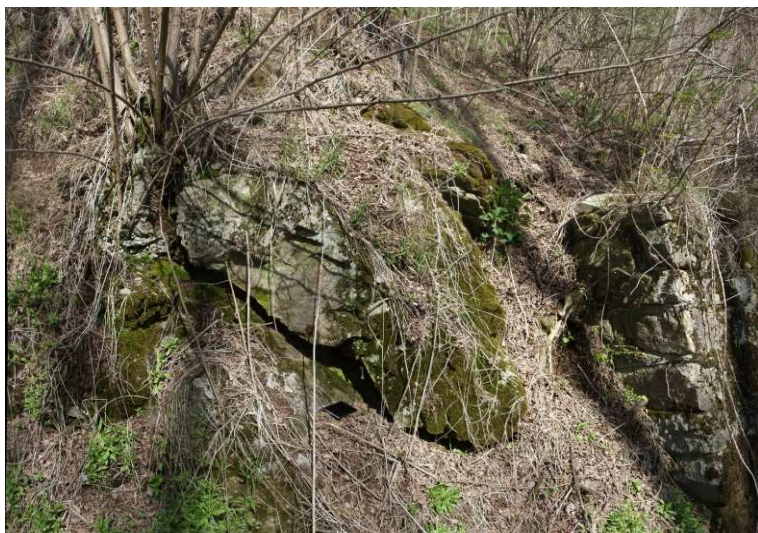
ČGS dokumentovala projevy svahového pohybu sesypáním. Proběhla dokumentace viditelně od masivu oddělného horninového bloku, který má však natolik nízký gravitační potenciál, že nemůže nijak ohrozit prostor železniční tratě (foto 14-3). ČGS nepředpokládá pád objemově větších bloků a hodnotí úsek míru rizika v **kategorii II**. Zářez lze dále udržet stabilní běžnou údržbou průběžným odstraňováním náletových dřevin.

Foto 14-3 Náletové dřeviny působí na horninový masiv dezintegračně. ČGS dokumentovala tento horninový blok, který je viditelně oddělený od masivu. Tento blok však nemá dostatečný gravitační potenciál, aby byl transportován do prostoru drážního tělesa.

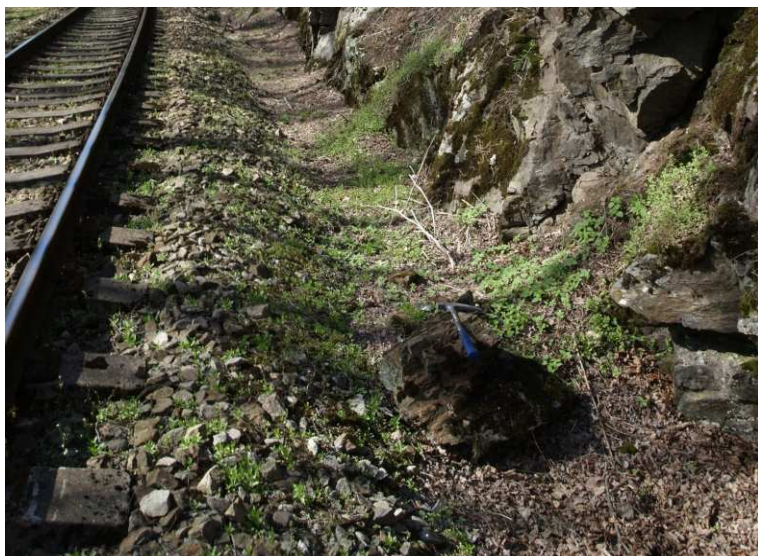
Foto 14-4 Při úpatí zářezu lze nalézt drobné osypy a jednotlivé skalní objekty o maximálních rozměrech několika dm³.

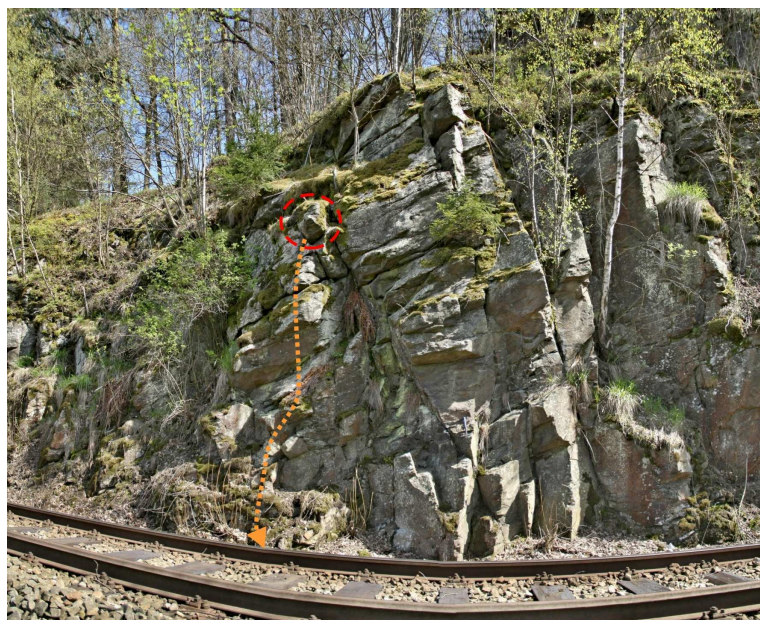
V úseku dochází epizodicky k aktivním projevům svahového pohybu, přičemž míra rizika je v **kategorii III**, a to z důvodu možnosti přímého dopadu do kolejiště se zdrojovou oblastí vymezenou na foto 15-3, cca km 26,190–26,230. Ostatní části mají nižší gravitační potenciál k ohrožení prostoru kolejiště, nicméně skalní objekty se budou akumulovat u jeho okraje (foto 15-1, 15-2).

Foto 15-1 Část skalního zářezu okolo cca km 26,150–26,190. Ve skalní stěně se nachází solitérní skalní bloky jak zvyrazňuje červený kruh. Pravděpodobnou trajektorii pohybu naznačuje oranžová tečkovaná linie, kde pohyb se zastaví vedle kolejiště.

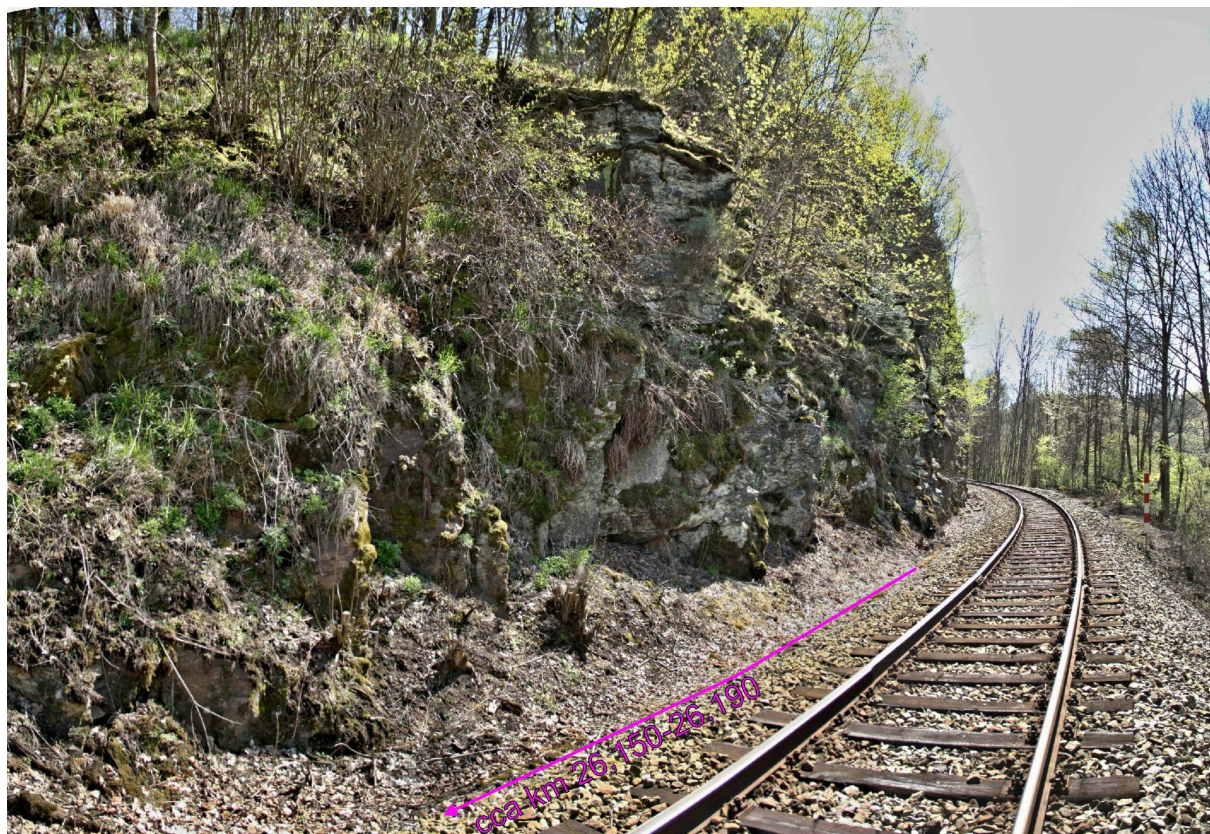
Foto 15-2 Část skalního zářezu okolo cca km 26,150–26,190. Odstup skalní stěny od kolejiště a charakter svahového pohybu sesypáním neumožňuje transport až do prostoru kolejiště.
