**Posouzení svahových nestabilit, jejich
klasifikaci a zařazení do Registru
svahových nestabilit pro akci „Zvýšení
stability skalních masivů na trati
Strakonice–Volary, 1. stavba a Zvýšení
stability skalních masivů na trati
Strakonice–Volary, 2. stavba“**

Zadavatel: Správa železniční dopravní cesty

Předkládá ředitel České geologické služby Zdeněk Venera

Praha září 2017

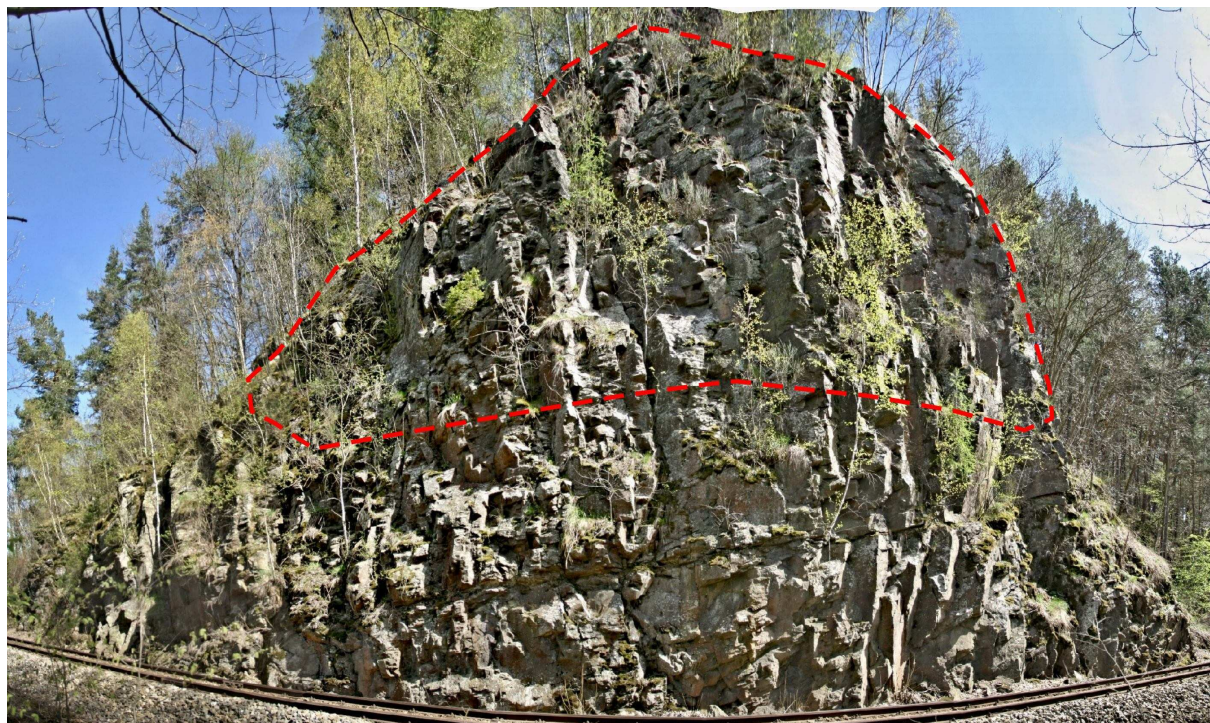
Skalní stěna zářezu má potenciál k projevu svahového pohybu zejména **sesypáváním** a **opadáváním** i **odvalováním překlopením**. Při úpatí svahu ČGS dokumentovala několik menších skalních bloků s rozměry několika dm. V puklinách se uchycuje náletová vegetace, kde působí dezintegračně kořenovým systémem. Jestliže dojde k pohybu skalního objektu z vyšších partií skalní stěny, může být blok saltací a odrazem transportován do prostoru kolejiště. Z tohoto pohledu je nejrizikovější částí cca km 26,190–26,230 (foto 15-3, 15-4).

V úseku dochází epizodicky k aktivním projevům svahového pohybu, přičemž míra rizika je v **kategorii III**, a to z důvodu možnosti přímého dopadu do kolejiště se zdrojovou oblastí vymezenou na foto 15-3, cca km 26,190–26,230. Ostatní části mají nižší gravitační potenciál k ohrožení prostoru kolejiště, nicméně skalní objekty se budou akumulovat u jeho okraje (foto 15-1, 15-2).

Foto 15-3 Nejrizikovější partie skalního zářezu se nachází na cca km 26,190–26,230 označené červeným polygonem.

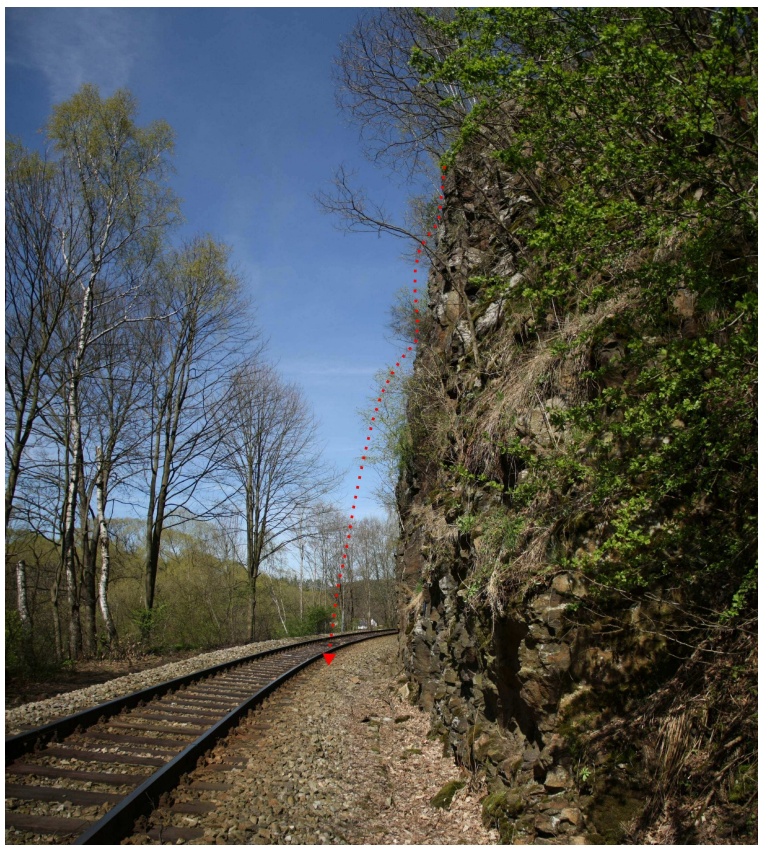
Foto 15-4 Pravděpodobná trajektorie sekundárního svahového pohybu odvalováním po povrchu svahu s možností dopadu do prostoru kolejiště.

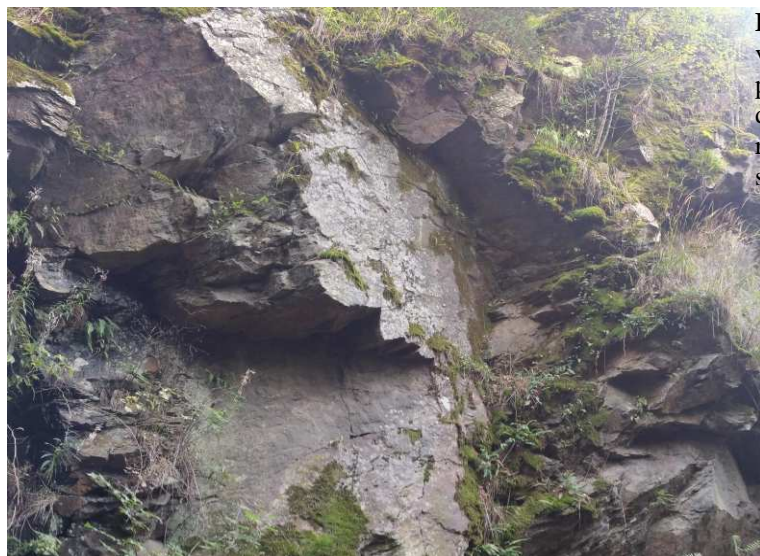
Foto 16-1 Převisy do 1 m vzniklé v důsledku vzájemné orientace puklinových systémů. Hlavní systém diskontinuit ukloněn po svahu a druhá rovina puklin na něj kolmých vstupuje do svahu.

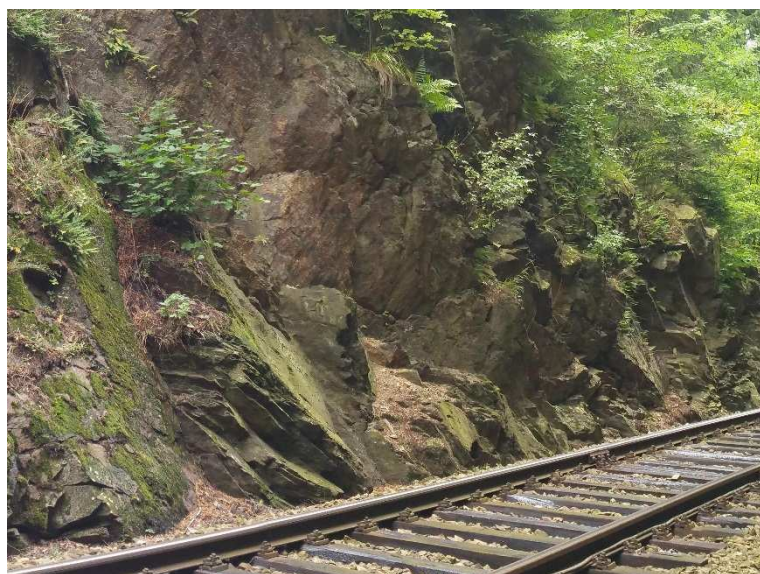
Foto 17-1 Příklad skalního klínu jako důsledek nepříznivého strukturně-tektonického plánu skalního masivu (vzájemná orientace dominantních puklinových systémů a jejich úklon).

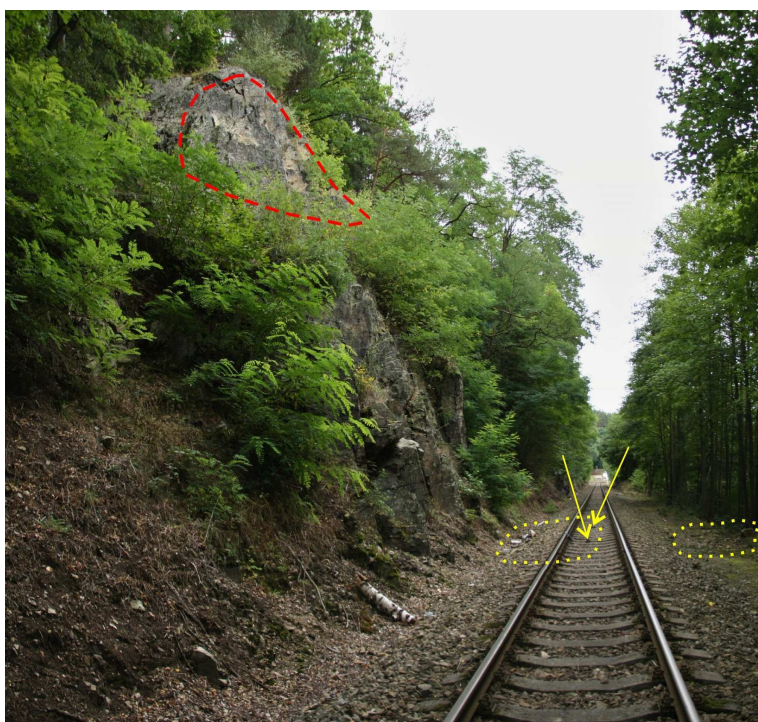
Foto 18-3 Pohled ze strany ve směru staničení. Červený čárkovaný polygon zvýrazňuje zdrojovou oblast. Tečkovaný polygon zasahující do kolejiště zvýrazňuje dokumentované skalní úlomky, které byly transportovány až do prostoru kolejiště, jak naznačují šipky. Tečkovaný polygon vpravo zvýrazňuje odklizenou akumulaci proběhnuvšího řízení v minulosti.

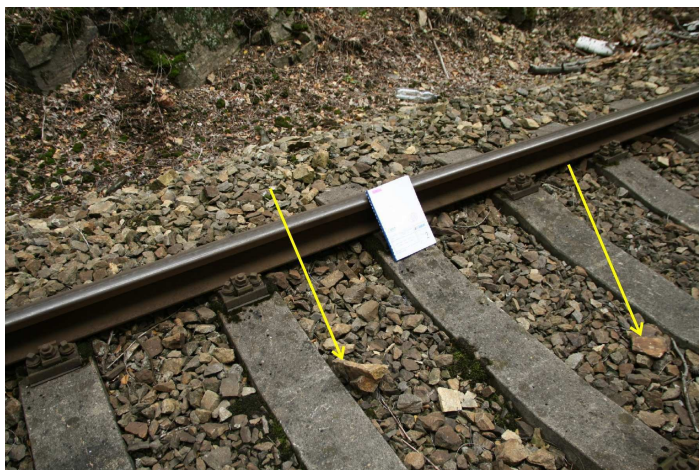
Foto 18-4 Šipky ukazují na sklaní úlomky transportované do prostoru kolejiště (viz foto 18-3).

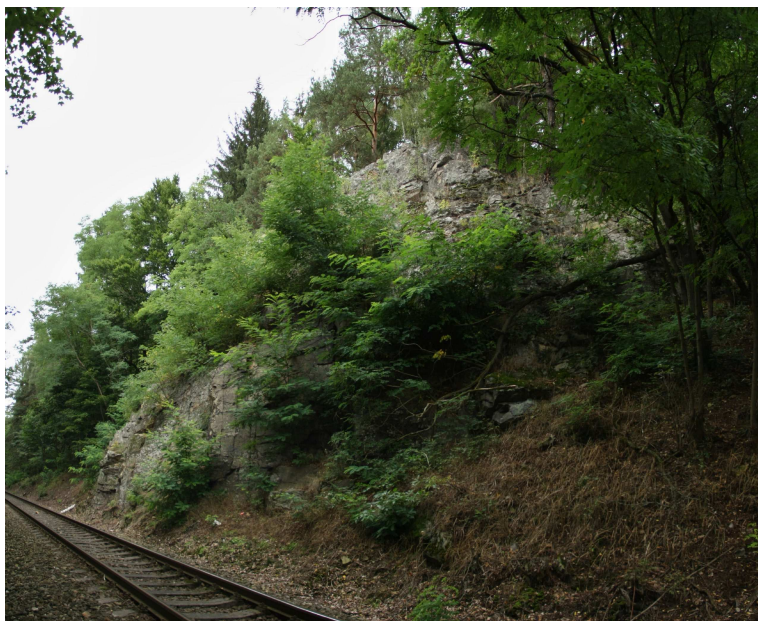
Foto 18-5 Pohled na masiv ze strany proti směru staničení.

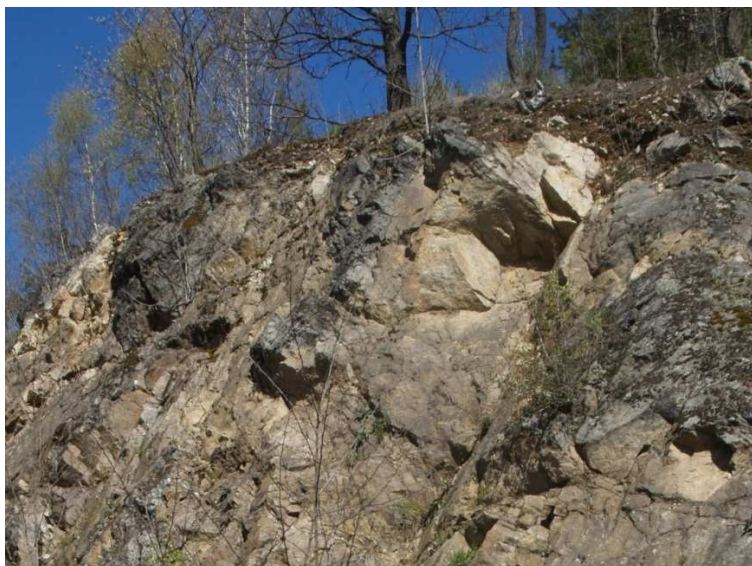
Foto 19-1 Ve skalní stěně se lokálně vyskytují drobné převisy a volné bloky o velikosti zpravidla několik dm³.

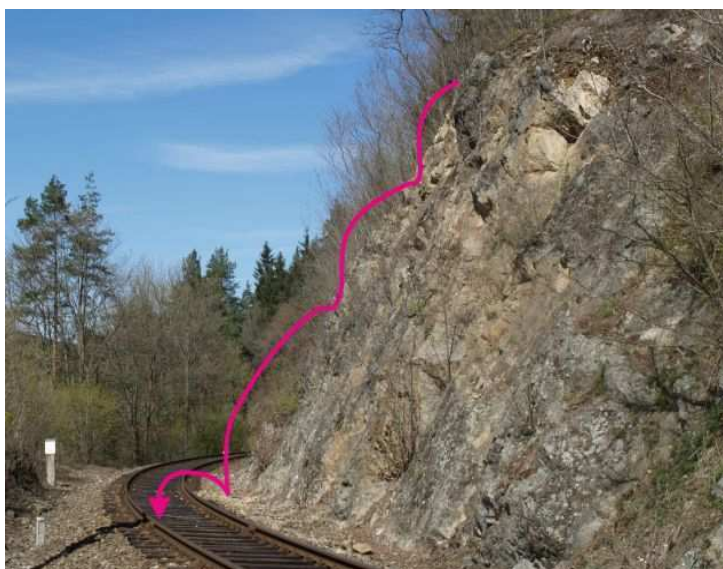
Foto 19-5 Riziková jest také samotná konfigurace svahu a úpatí, kdy se mohou říčené hmoty akumulovat nejen u paty svahu před náspem železničního tělesa, ale transportovat také přímo do prostoru drážního tělesa.

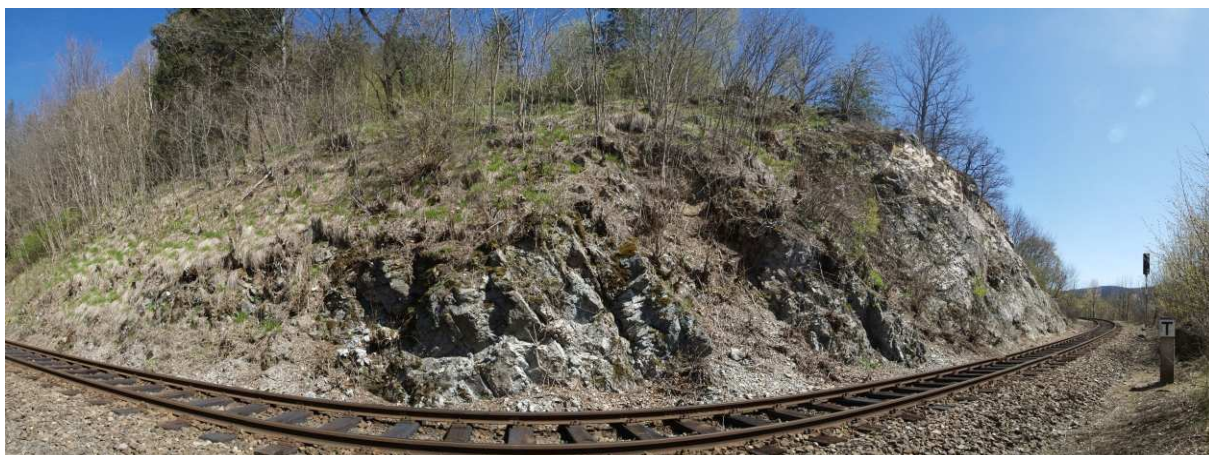
Foto 19-6 Celkový pohled na posuzovaný skalní svah. Ve střední části snímku je patrné intenzivní křehké porušení horniny. Masiv je porušen dvěma dominantními subvertikálními systémy puklin.

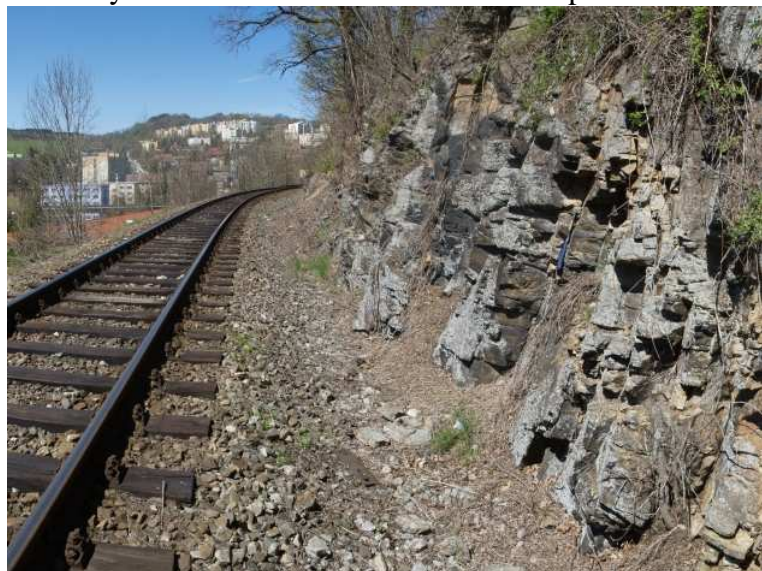
Foto 20-1 Skalní masiv je intenzivně porušen dvěma dominantními subvertikálními puklinovými systémy.

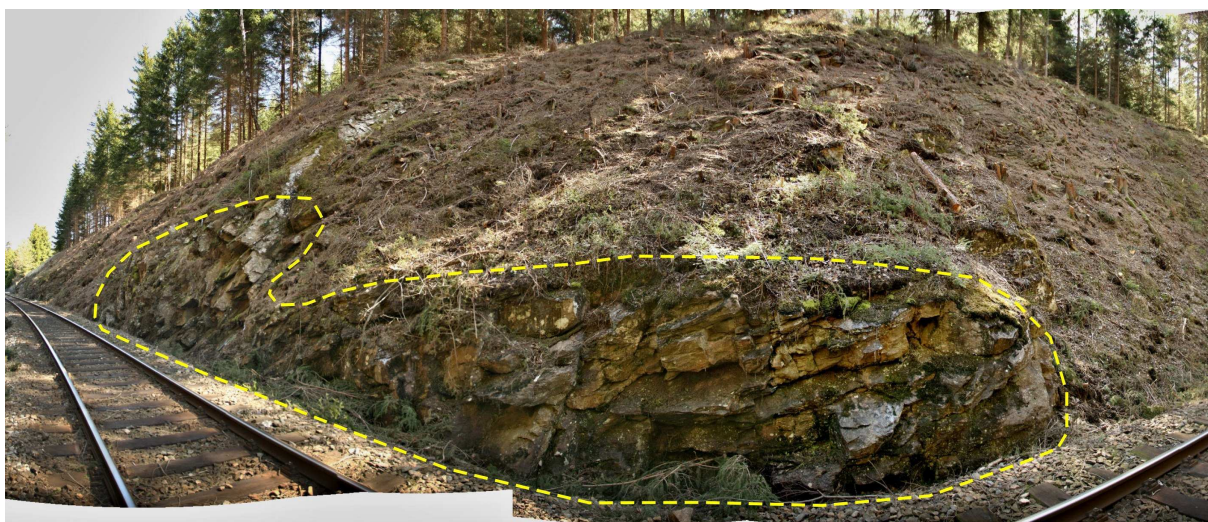
Foto 21-3 Skalní výchozy v okolí cca km 36,378. Nízký gravitační potenciál svahu a vyvýšený násep železničního tělesa, před kterým se nachází akumulací prostor, omezuje transport sesypaných skalních objektů do prostoru kolejiště.

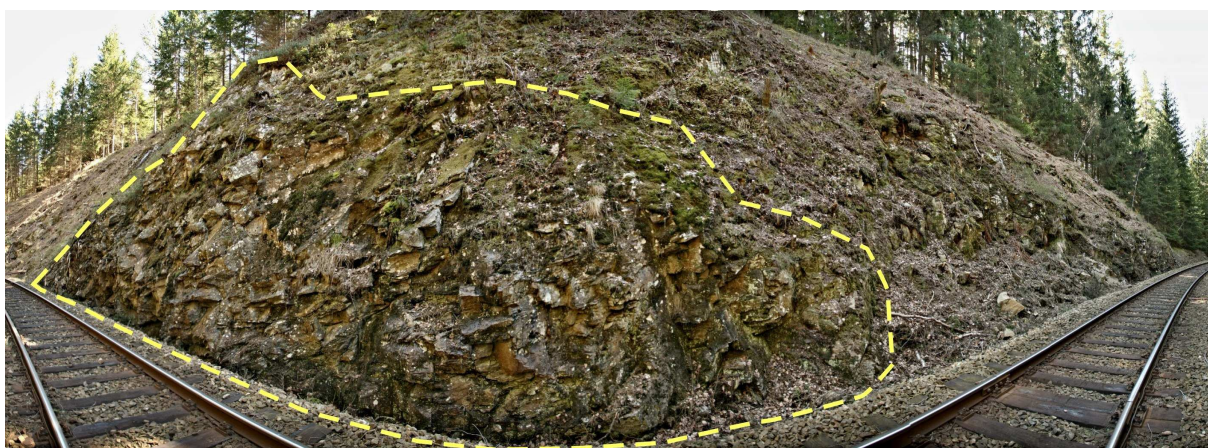
Foto 21-4 Skalní výchozy v okolí cca km 36,390 Gravitační potenciál svahu a vyvýšený násep železničního tělesa, před kterým se nachází akumulací prostor, neumožňuje transport do prostoru kolejiště.

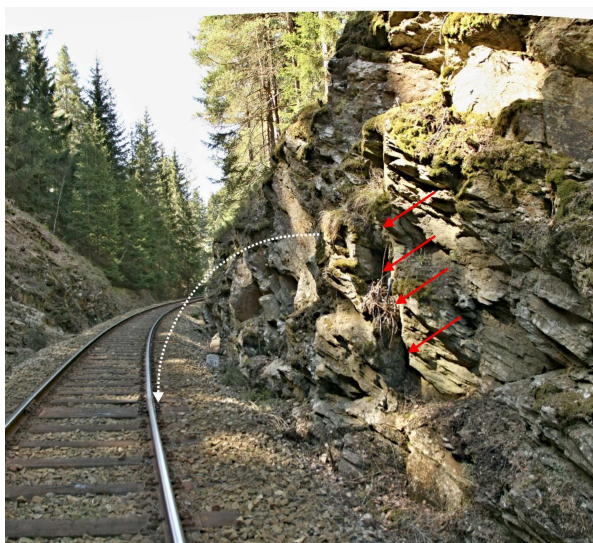
Foto 22-5 Pohled ve směru staničení v cca km 36,385. Šipky ukazují na puklinu oddělující blok od masivu. Bílá linie naznačuje trajektorii pohybu překlopením horní části, která by se s největší pravděpodobností transportovala do prostoru kolejiště.

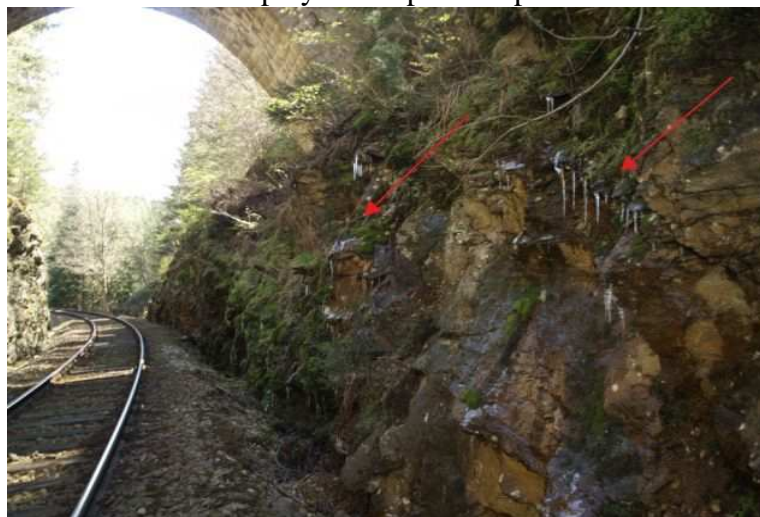
Foto 23-1 Diskontinuitami porušení poměrně výrazně prosakuje voda. Zároveň je dobře patrné, že v úsecích se skalními výchozy v okolí cca km 36,600 až 36,680 nedochází k projevu svahového pohybu.

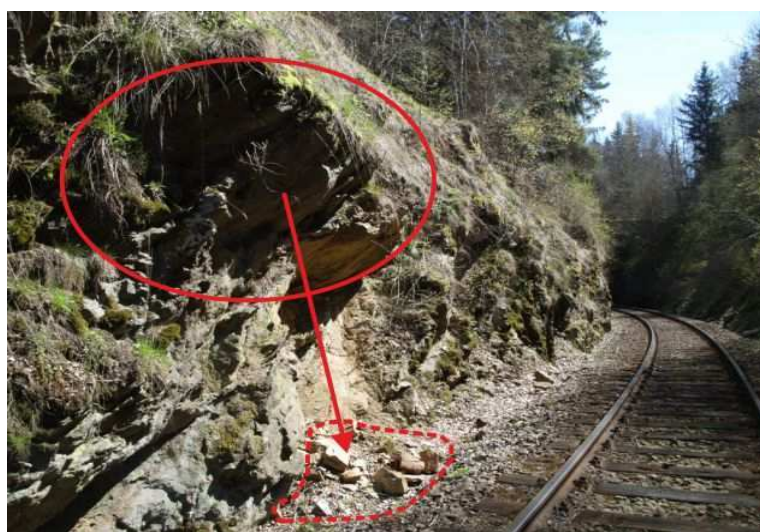
Foto 24-1 Poměrně výrazný skalní převis (červená elipsa) nacházející se v km 36,700, na němž dochází k aktivnímu projevu svahového pohybu typu opadávání (červená šipka a čárkovaný polygon).

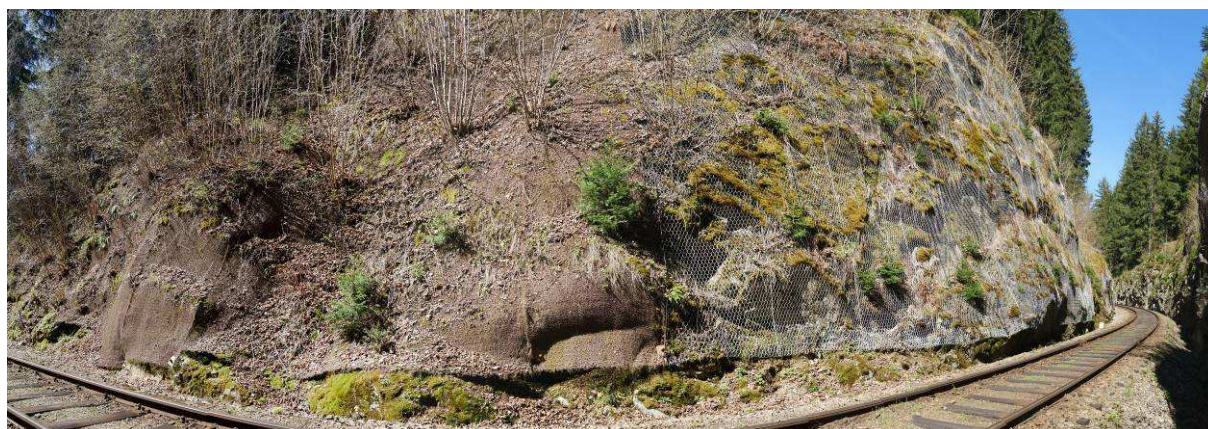
Foto 25-1 Stavební objekt 02-026-03 Vimperk –Lipka, zasít'ovaná část – kilometrůžce cca 37,115–37,210.

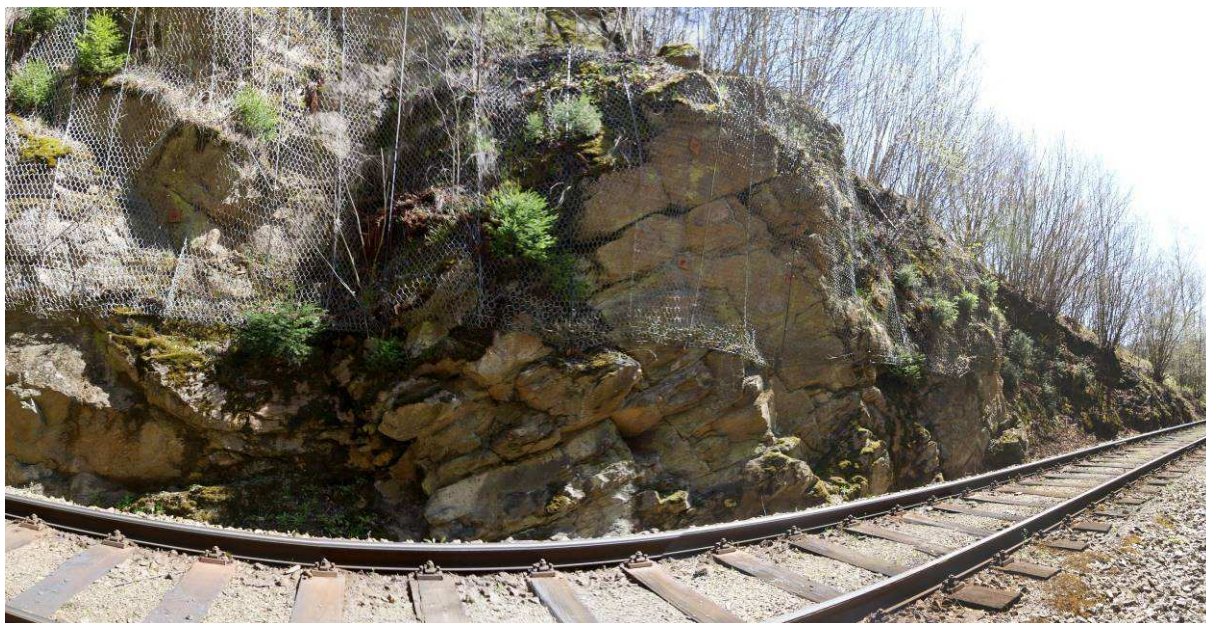
Foto 26-1 zasít'ovaná partie cca km 37,115–37,135 kde ČGS doporučuje revizi stávajících sanačních prvků.

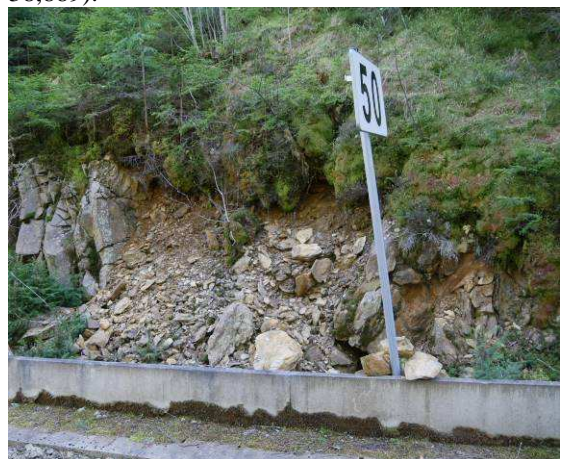
Foto 27-5 km cca 38,990 aktivní projev skalního řízení a zaplněný akumulační prostor za betonovou bariérou.

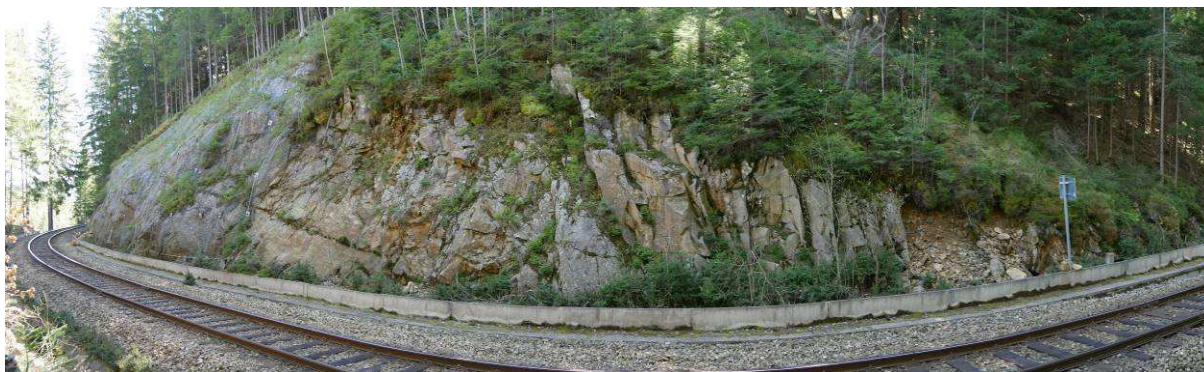
Foto 27-6 Část v km cca 38,965–38,990 velmi porušena diskontinuitami s mnoha potenciálně rizikovými bloky. ČGS zde doporučuje očištění akumulčního prostoru, skalního svahu a sítování.

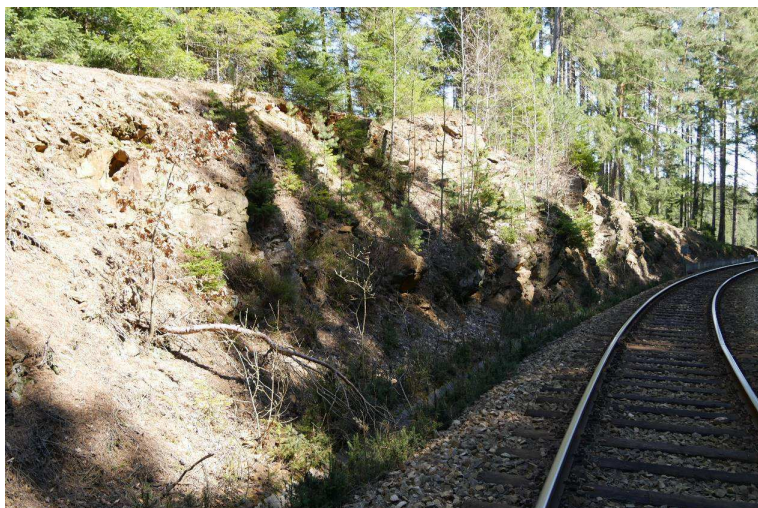
Foto 28-1 Celkový pohled na zadaný úsek.

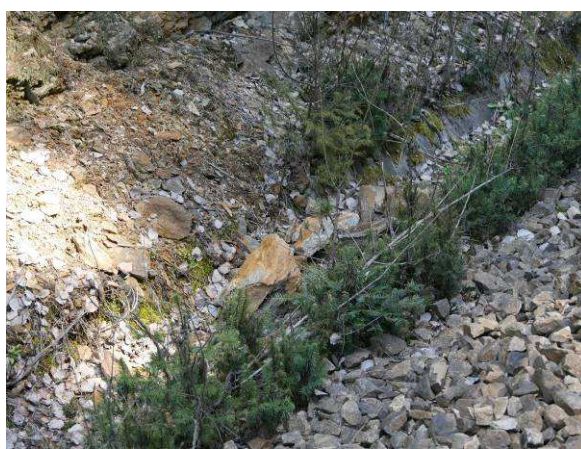
Foto 28-3 Detail akumulčního prostoru a několik sesypaných úlomků horniny.

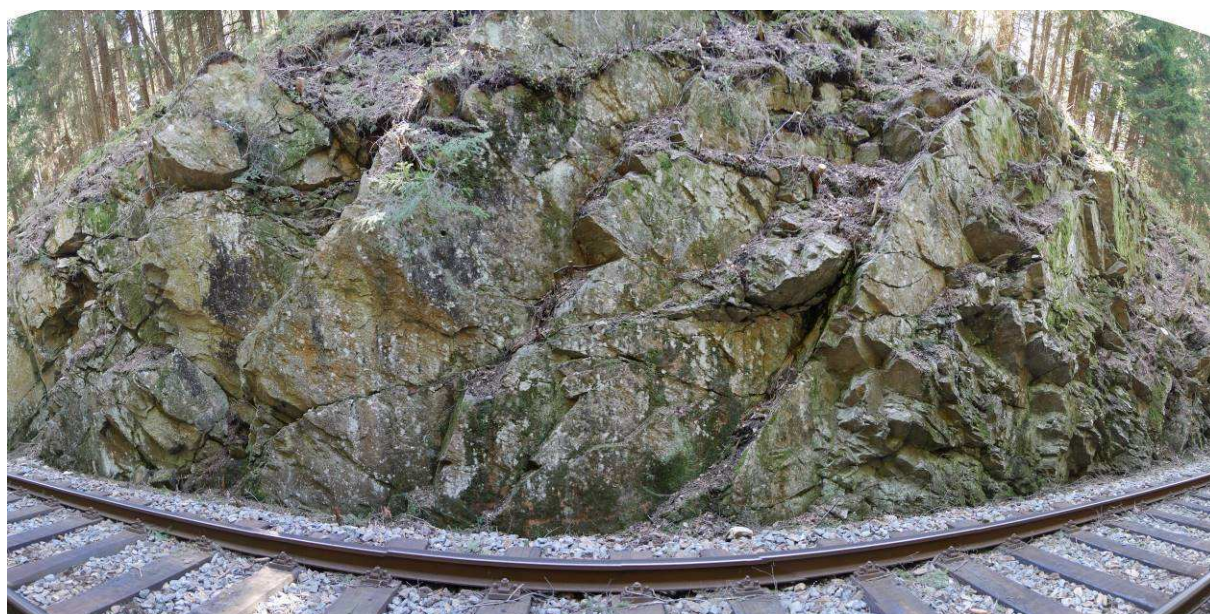
Foto 29-2 Panoramatický pohled na úsek zářezu relativně méně rozpukaného v porovnání s porušenějšími částmi.

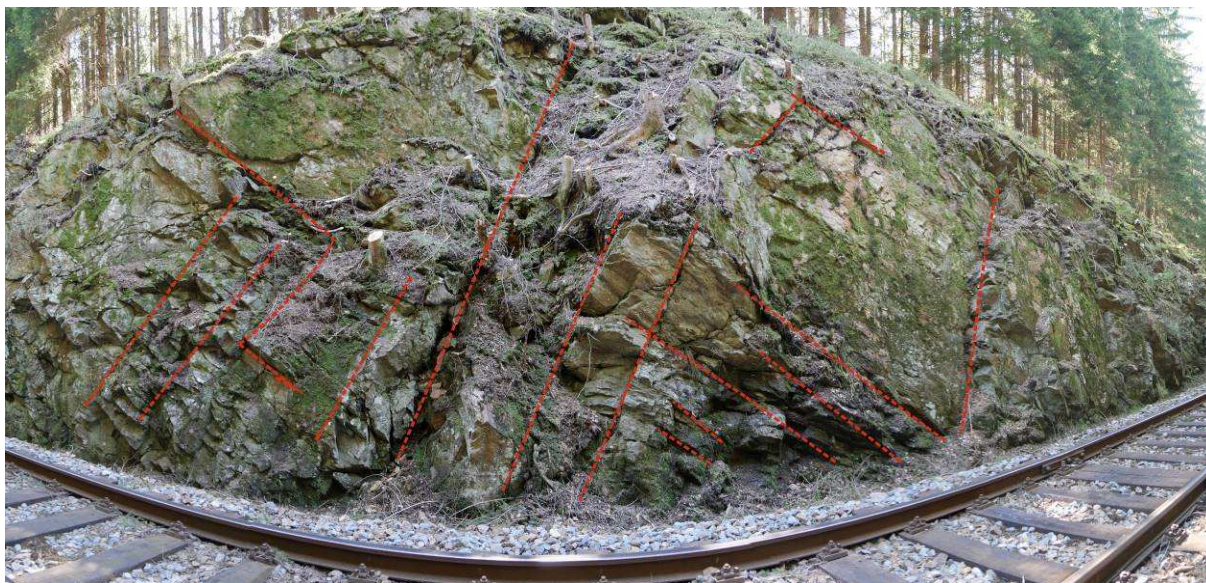
Foto 29-3 Panoramatický pohled na úsek zářezu relativně více rozpukaného v porovnání s méně porušenými částmi (viz foto 29-2).

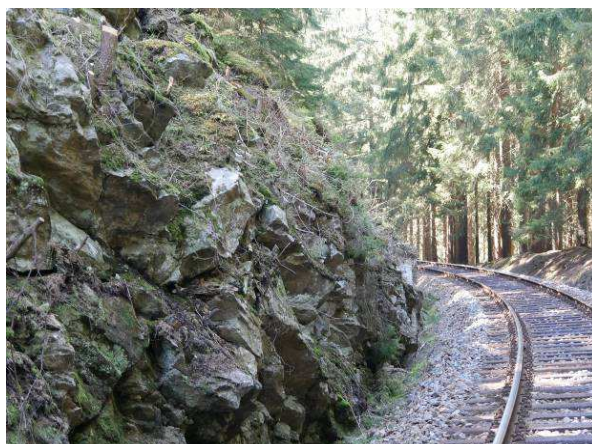
Foto 29-7 fotografie dokumentující těsnou příkrost a blízkost skalní stěny od železniční trati.

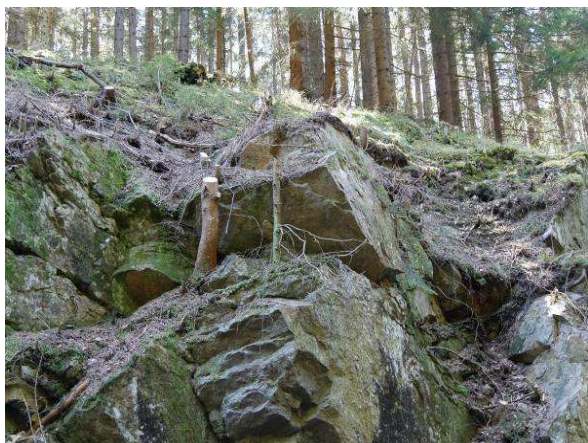
Foto 29-8 Příklad nestabilních bloků oddělených od masivu s potenciálem k aktivaci svahového pohybu odvalovým řícením.

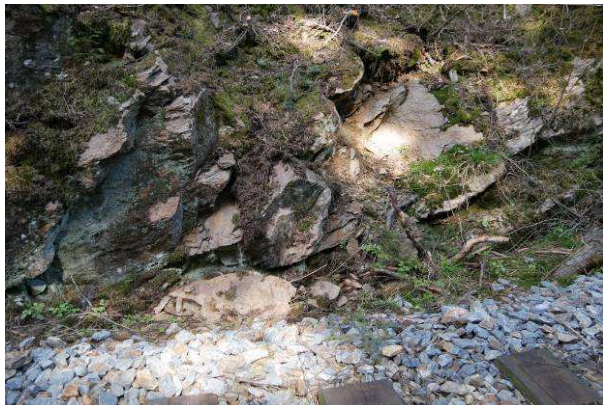
Foto 30-3 Odvalený menší blok (řádově velikosti dm^3) v akumulacním prostoru u paty skalní stěny, který však neměl gravitační potenciál, aby ohrozil provoz na železniční trati.

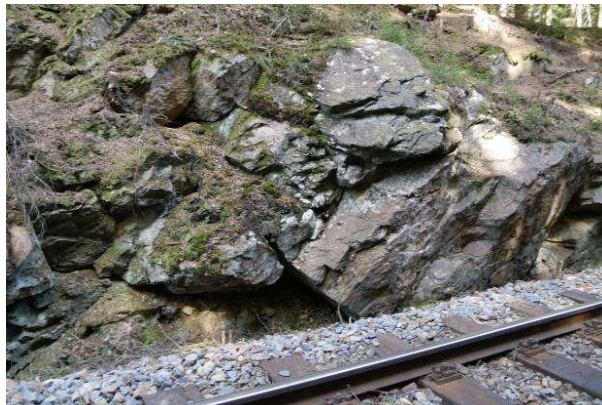
Foto 30-4 Poměrně kompaktní skalní stěna, u níž postačí k udržení rizika na přijatelné úrovni, pravidelná údržba.

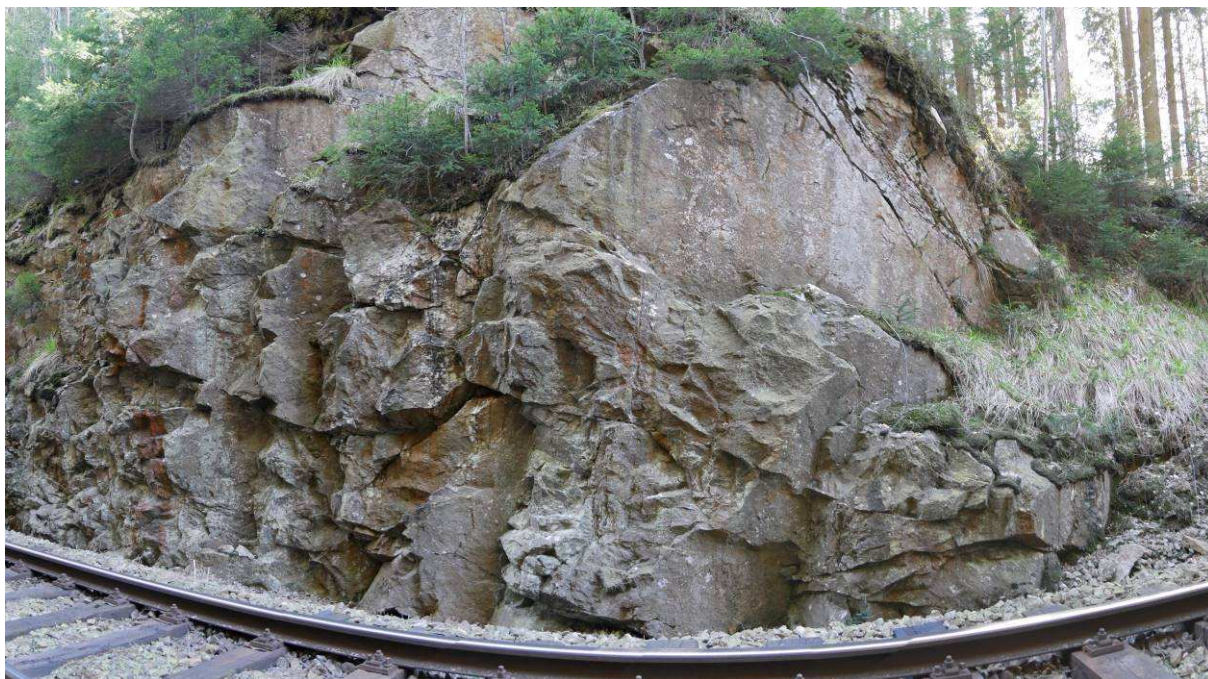
Foto 32-1 Část v cca km 53,300–53,385 relativně méně porušená křehkým porušením.

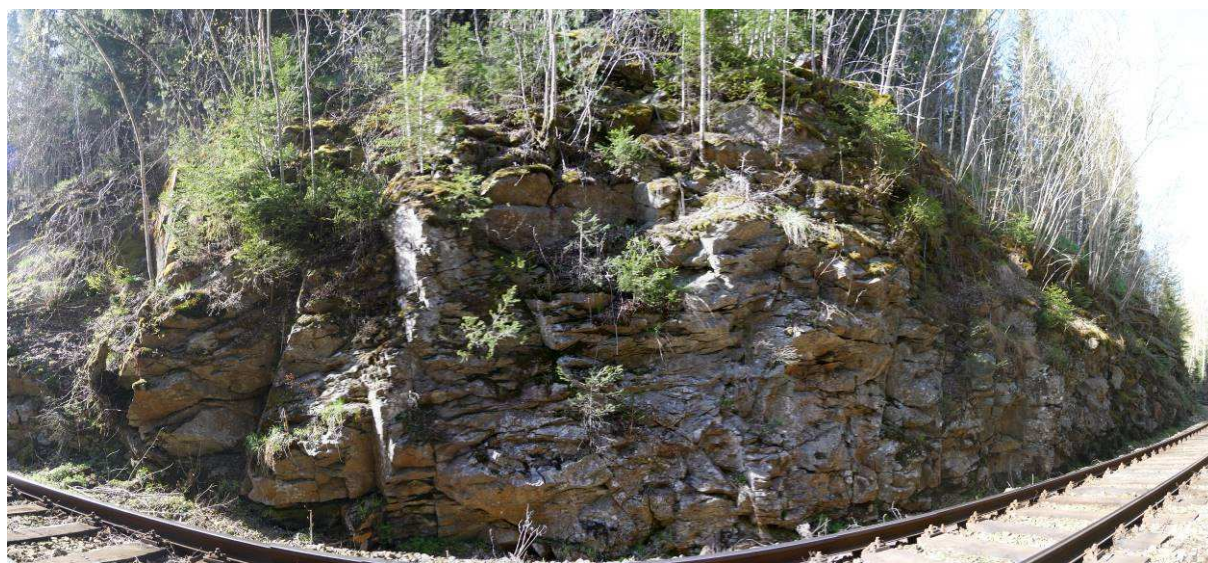
Foto 33-1 Část km 53,760–53,900 velice porušená křehkými diskontinuitami a pokrytá náletovými dřevinami

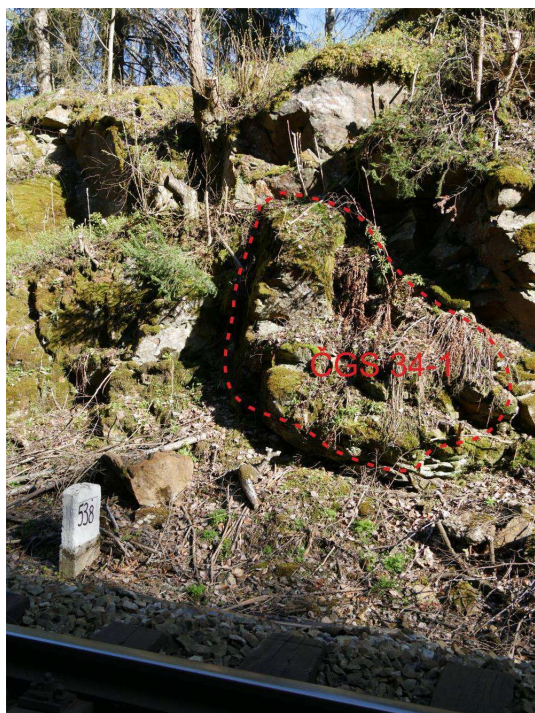
Foto 34-1 červeně označený potenciálně nestabilní blok v km cca 53,800.

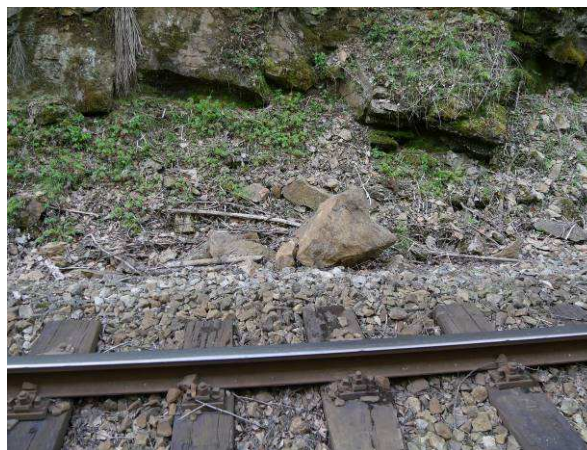
Foto 34-3 v minulosti odvalený blok uvízlý v akumulacním prostoru, který je nutné udržovat.

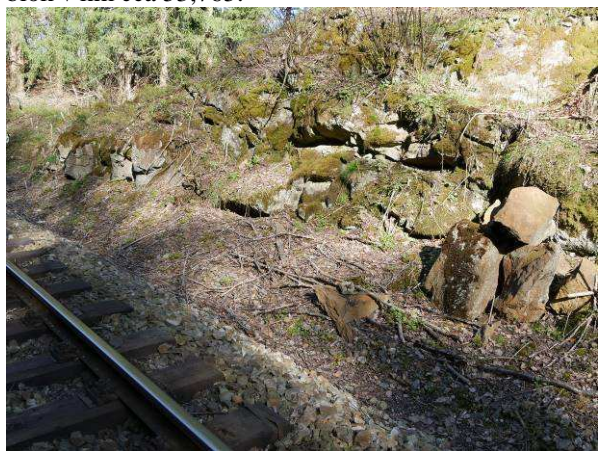
Foto 34-4 V nedávné minulosti odvalené horninové bloky, odklizené do bezpečné vzdálenosti od železnice.

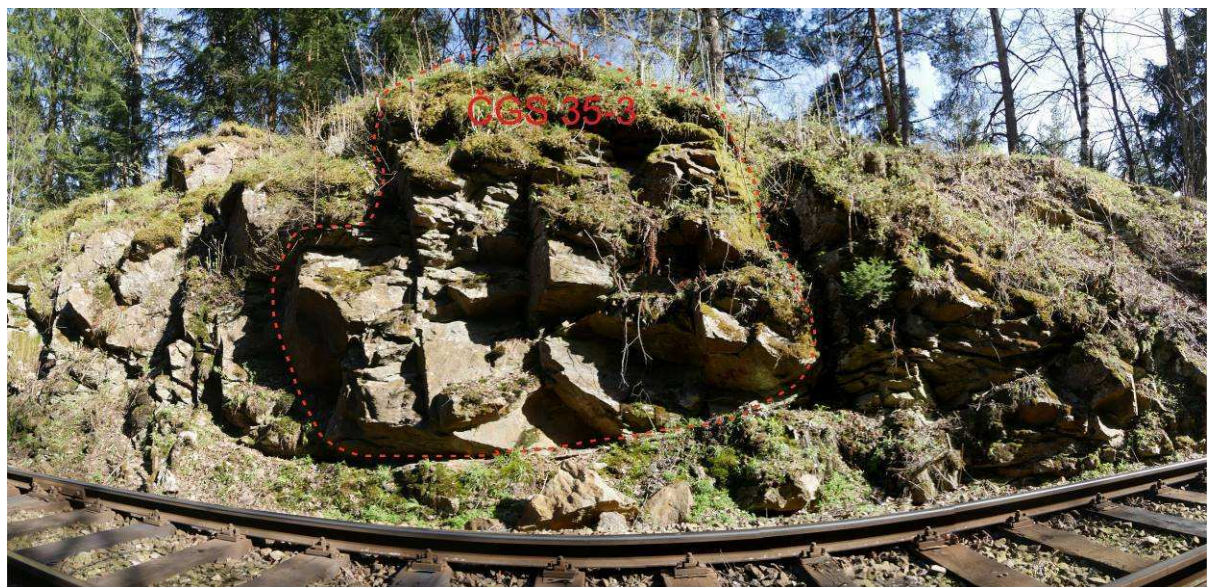
Foto 35-2 Riziková část v cca km 61,625–61,640 s červeně vyznačenou oblastí ČGS 35-3.
