Protokol o zvláštním pozorování

mostního objektu provedené dle předpisu Správy železnic SŽDC S5 Správa mostních objektů

| TÚ 1131 Lovosice (mimo) – Česká Lípa město(vč.)(bez Č.L.hl.n.) | | DÚ 02 Lovosice – Žalhostice | | Evd. km 38,816 |
| Objekt most | Úsek trati šírá trať | Vžitý název Labák v Žalhosticích | | |

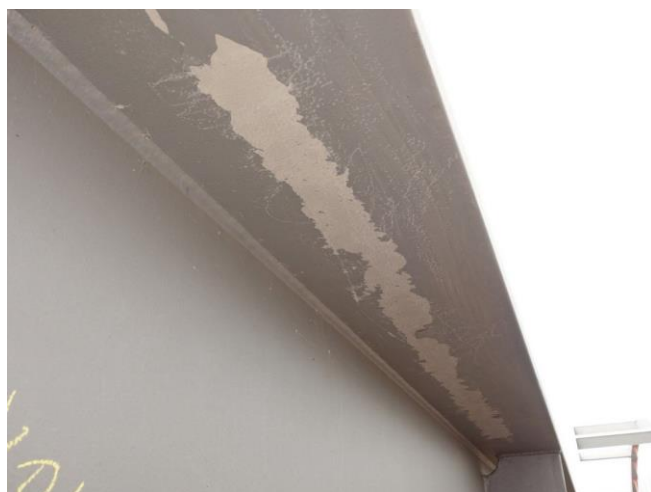
- Hlavní nosníky: levý i pravý nosník má poškozenou vrchní vrstvu PKO z podhledu horní pásnice, z vnitřní i vnější strany: (místo je nátěr opraven).
 - U levého nosníku je evidované poškození PKO v poli č.: 2, 3, 5, 6, 7, 8, 9, 10, 12, 13, 14 (viz foto č. 1), 15, 17, 19, 21, 22, 23, 25, 26.
 - U pravého nosníku je evidované poškození PKO v poli č.: 1, 2, 4, 5, 6, 7, 8, 12, 14, 15, 17, 18, 20, 21, 24 (viz foto č. 2) a 25.

Foto č. 1 – K 01, poškozená PKO levého hlavního nosníku v poli č. 14.

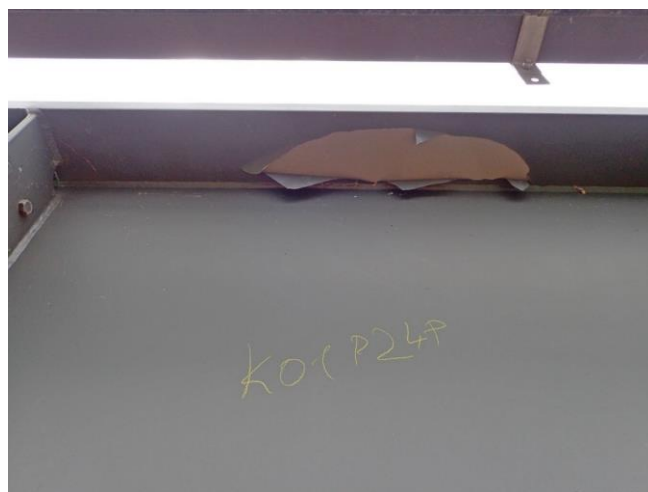
Foto č. 2 – K 01, poškozená PKO pravého hlavního nosníku v poli č. 24.

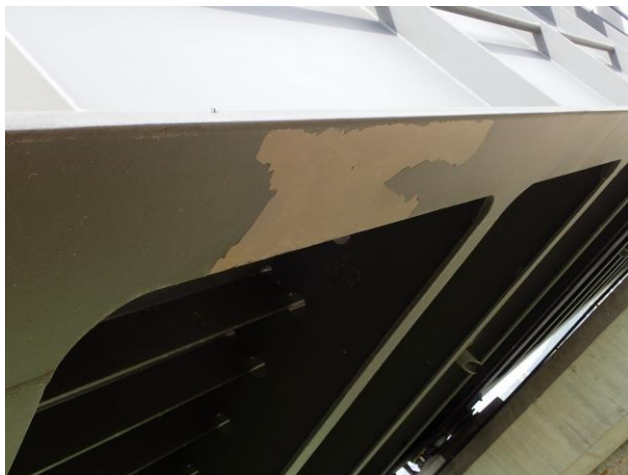
V místech svislých výztuh je popraskaná PKO ve všech vrstvách. Místy byla PKO opravena. Ojediněle jsou hrany výztuh odřené.

Foto č. 3 – K 01, poškozená PKO pravého hlavního nosníku v poli č. 23.

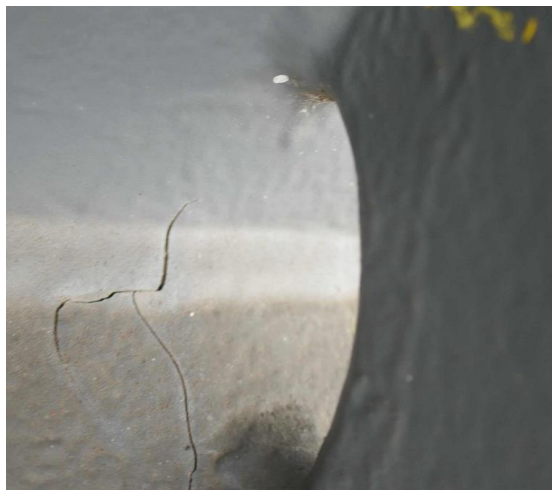
- Levý nosník v poli č. 1, 8 (viz foto č. 4), 9, 10, 11, 13, 24,
- Pravý nosník 1, 3, 14, 15, 16, 18, 20, 23,

Foto č. 4 – K 01, poškozená PKO levého hlavního nosníku v poli č. 8.

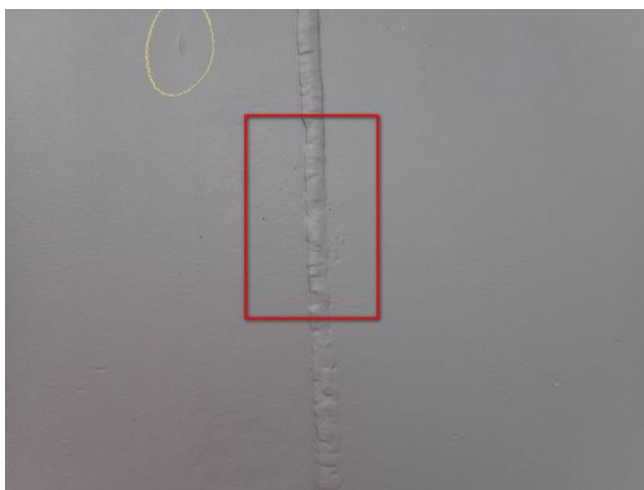
Stojiny hlavních nosníků mají místy „pinholes“ v PKO (viz foto č. 5). Ojediněle je nátěr prasklý, nebo odřený. Po stojinách ojediněle stéká nátěr, který se nanášel při opravách horních pásnic.

Foto č. 5 – K 01, poškozená PKO stojiny pravého hlavního nosníku v poli č. 11.

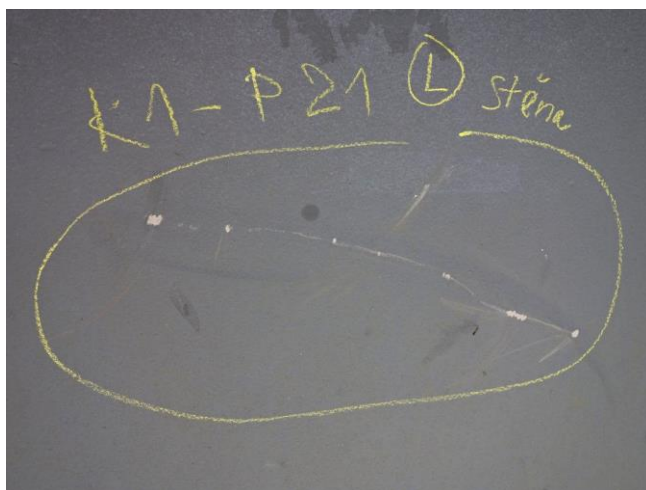
- Levý nosník má poškozenou PKO stojiny v poli č. 2, 3, 9, 10, 12, 13, 20, 21 (viz foto č. 6) a 22.
- Pravý nosník má poškozenou PKO stojiny v poli č. 1, 2, 3, 5, 6, 7, 8, 9, 11, 13, 14, 15, 16, 17, 18, 20, 22 a 23.

Foto č. 6 – K 01, poškozená PKO stojiny levého hlavního nosníku v poli č. 21.

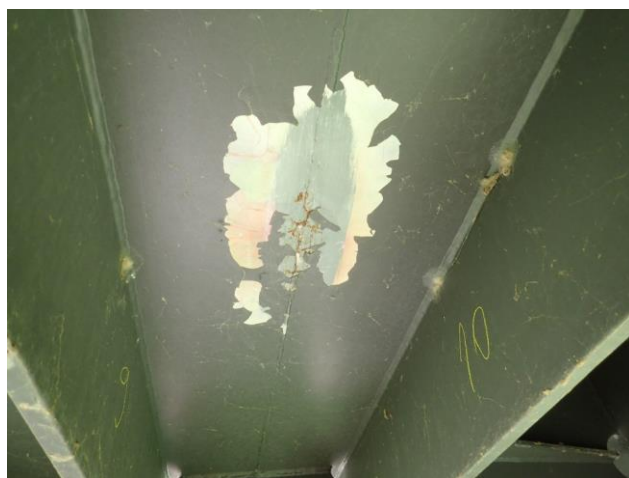
- Mostovka:
 - Plech mostovky: z podhledu mostovky se odlupuje nátěr ve velkých plochách vždy v místě podélného svaru – mezi podélnými výztuhami 1 – 2 a 9 – 10.
 - Nátěr plechu mostovky je poškozen v polích č. 15, 16, 17, 18, 19, 20 (viz foto č. 7), 21, 22, 23 a 24.
 - Příčnický: nátěr příčnicku se loupe především v oblasti hran dolních pásnic. Ojedinele se loupe nátěr stojiny příčnicků (příčnick č. 23).
 - Nátěr je poškozen u příčnicku č. 1, 2, 5 (viz foto č. 8), 6, 23, 24 a 27
 - Podélné výztuhy: nátěr výztuh je poškozen především u dolních hran, ojedinele ve středu stojiny.
 - Nátěr podélných výztuh je poškozen v poli č. 12, 14, 15, 17, 18, 19, 20, 21, 22, 23, 24 a 25

Foto č. 7 – K 01, odloupená PKO plechu mostovky mezi výztuhami č. 9-10 v poli č. 20.

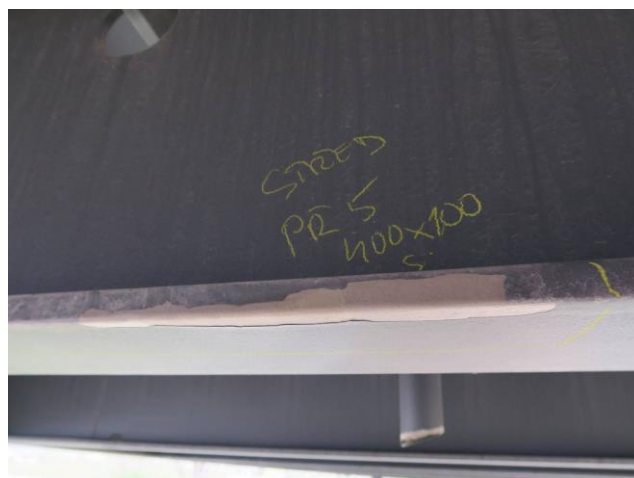
Foto č. 8 – K 01, odloupená PKO dolní pásnice příčnicku č. 5.

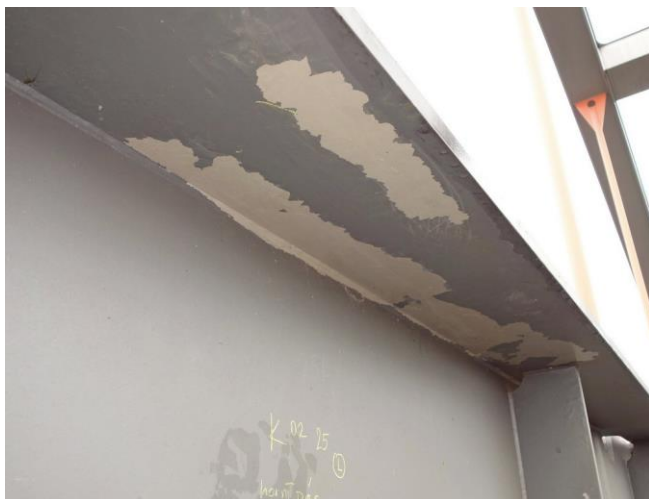
- Hlavní nosníky: levý nosník má z podhledu místy odloupnutou vrchní vrstvu nátěru (viz foto č. 9). V oblasti připojení táhel mají oba nosníky horní pásnice z podhledu přestříkané nátěrem táhel (viz foto č. 10). Na horní ploše a u hran je nátěr poškozen jen bodově.

Foto č. 9 – K 02, poškozená PKO levého hlavního nosníku v poli č. 25.

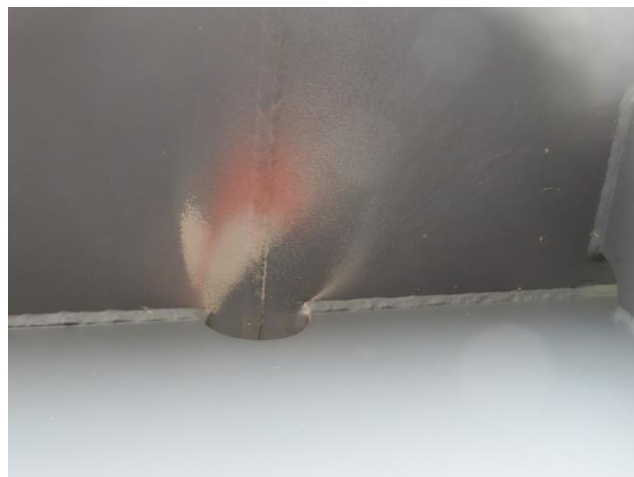
Foto č. 10 – K 02, přestříkaná PKO levého hlavního nosníku barvou táhla v poli č. 20.

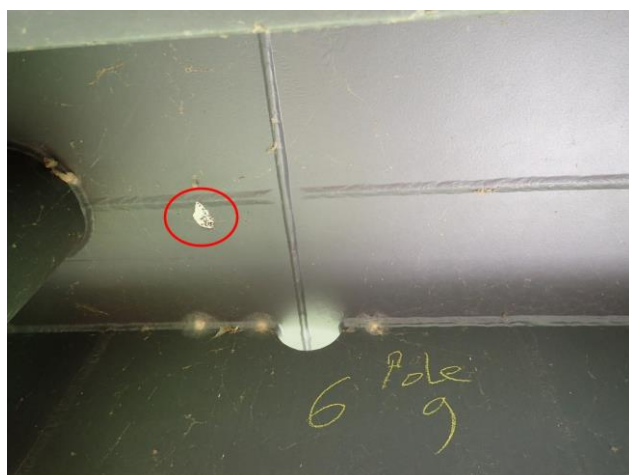
Foto č. 11 – K 02, odloupenutá PKO plechu mostovky v poli č. 9 mezi výztuhami č. 5 - 6.

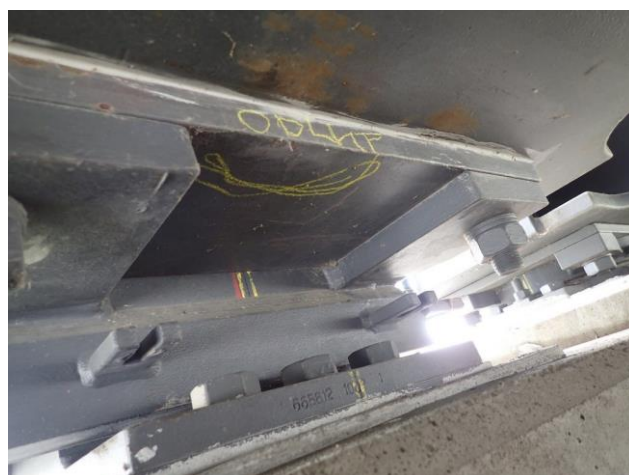
Foto č. 12 – K 02, prorážející koroze u příčníku č. 1, u ložiska na P 02 vpravo.

- Ložiska: u ložiska na P 02 vpravo proráží koroze, odloupenutá PKO. U ložiska na P 03 vlevo u hrany nadložiskové desky proráží koroze, nátěr se u hran loupe. U ostatních ložisek není patrné žádné větší poškození protikorozní ochrany.
- Úložné bloky: na P 03 vlevo pod K 02 je příčná trhlina z vnější části rozevřená 0,2 mm. Na P 03 vpravo jsou šikmé trhliny směrem k levému i pravému rohu, do 3. otv. trhliny rozevřené až 0,4 mm (viz foto č. 13).
- Závěry: v závěru nad P 02 (mezi K 01 a K 02) je patrný průsak (viz foto č. 14). Nad P 02 je patrná deformace elastomerového těsnícího profilu. Mezi K 02 a K 03 je patrné propadlé šterkové lože (možné napadání do závěru, popřípadě ředění kolejového lože vlivem pohybu konstrukce).
- Revizní madlo: ojediněle proráží bodová koroze. Místy je nátěr odřený.

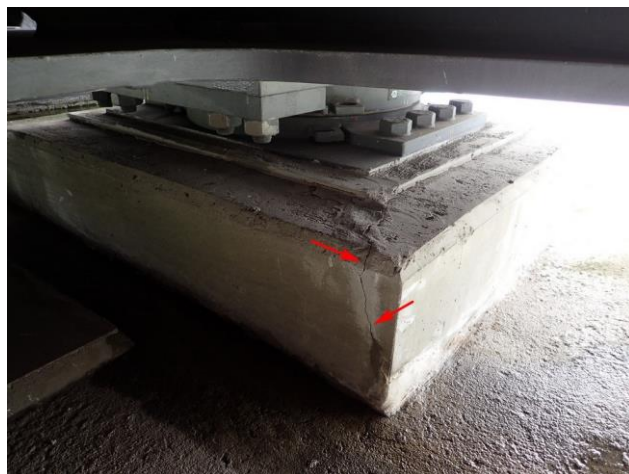
Foto č. 13 – K 02, trhlina v úložném bloku pod ložiskem K 02 na P 03 vpravo.

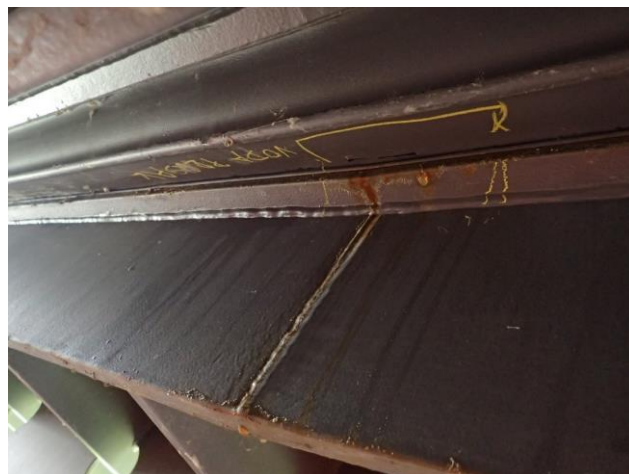
Foto č. 14 – průsak v závěru mezi K 01 a K 02 na P 03.

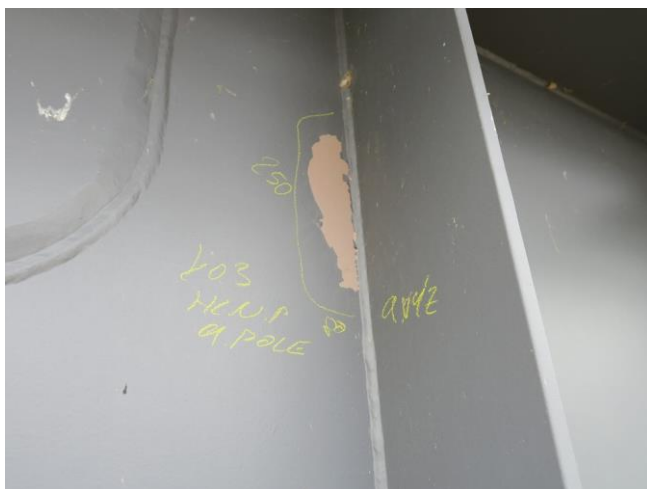
Stojina pravého nosníku se loupe ve velké ploše v poli č. 3 (viz foto č. 15) a 9, jinak pouze bodové poškození.

Foto č. 15 – K 03, poškozená PKO stojiny pravého hlavního nosníku v poli č. 9.

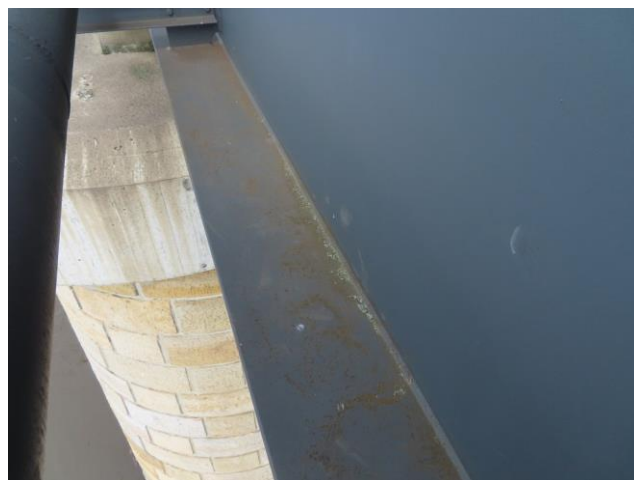
Dolní pásnice mají místy u hran odřený nátěr, ojedinele se loupe. U dolní pásnice levého nosníku v poli č. 34-36 prosvítá koroze (viz foto č. 16).

Foto č. 16 – K 03, prosvítající koroze dolní pásnice levého hlavního nosníku v poli č. 36.

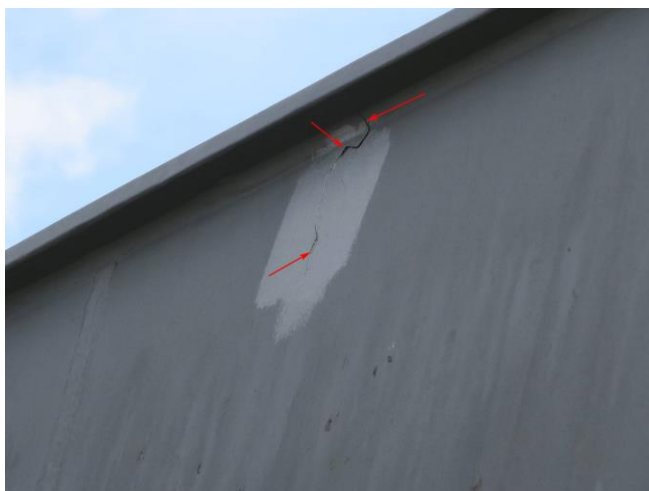
- Oblouky: vpravo z pohledu mezi táhly 5-6 se nátěr loupe, jinak je bodově nátěr poškozen jen u hran.
 - Horní ztužení oblouků (nebesa): u 1. ztužení místy nátěr praská a loupe se, ojedinele v místech, kde byl už jednou opraven (viz foto č. 17).
U 2. ztužení, ve směru staničení se nátěr u dolní hrany loupe.
U všech ztužení je nátěr místy u hran odřený.
- Mostovka: *děláno z lodi – špatná viditelnost.*
 - Plech mostovky: není patrné žádné větší poškození protikorozní ochrany.
 - Příčnický: vrchní nátěr se loupe u příčnicku č. 1 (viz foto č. 18), 2, 3 a 16.
 - Podélné výztuhy: není patrné žádné větší poškození protikorozní ochrany.

Foto č. 17 – K 03, horní příčné ztužení č. 1 popraskaný a vzdutý nátěr po opravě.

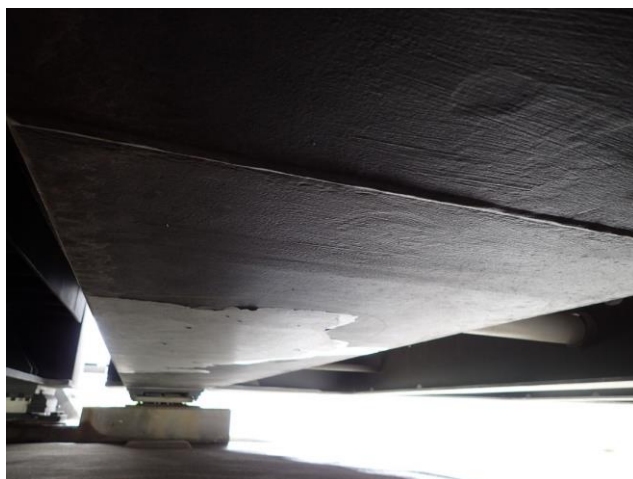
Foto č. 18 – K 03, odloupnutá povrchová úprava příčníku č. 1.

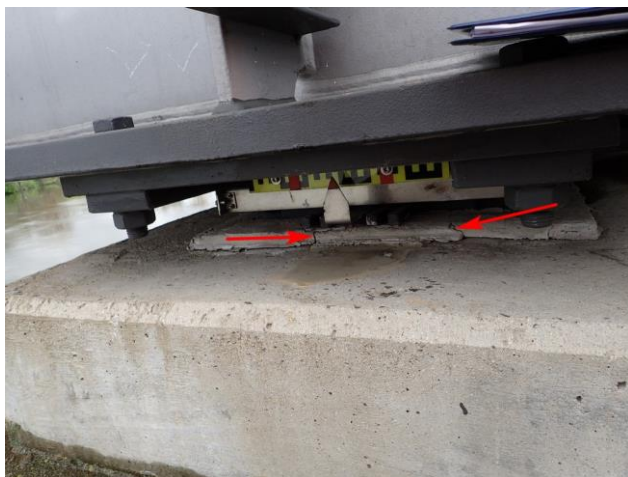
- Ložiska: není patrné žádné větší poškození protikorozi ochrany.
- Úložné bloky: na P 03 vlevo jsou trhliny v podlití ložiska (viz foto č. 19). Na P 03 vpravo na úložném bloku se drží voda.
Na P 04 vpravo jsou u svislých hran směrem pod K 03 trhliny rozevřené max. 0,2 mm (viz foto č. 20).
- Závěry: mezi K 02 a K 03 je patrné propadlé štěrkové lože (možné napadání do závěru, popřípadě ředění kolejového lože vlivem pohybu konstrukce).
- Revizní madlo: ojediněle proráží bodová koroze. Místy je nátěr odřený.

Foto č. 19 – K 03, rozpraskané podlití ložiska na P 03 vlevo.

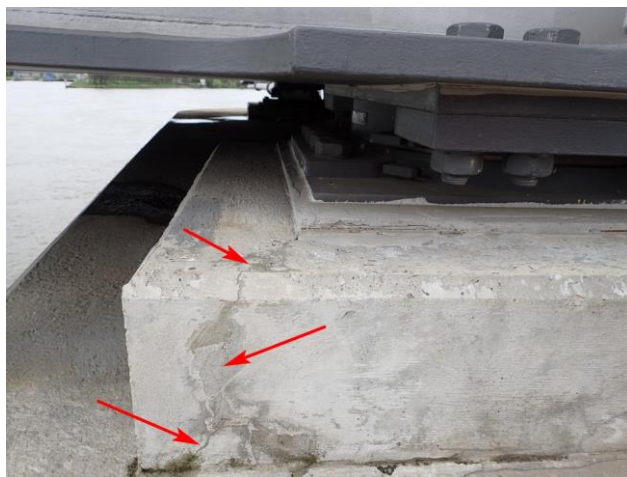
Foto č. 20 – K 03, trhlina pravého úložného bloku na P 03.

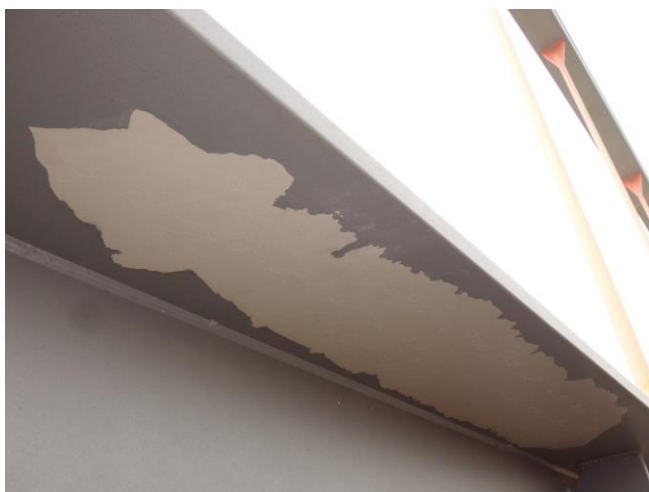
- Hlavní nosníky: levý nosník má z podhledu horních pásnic v 27 polích odloupnutou vrchní vrstvu nátěru ve velkých plochách (*viz foto č. 21*). U pravého nosníku se nátěr loupe z podhledu horní pásnice jen v malých plochách v 6 polích, často okolo původní opravy PKO. Na horní ploše a u hran je nátěr poškozen jen bodově. Ojediněle je provedena oprava PKO, podklad ale nebyl řádně očištěn a jsou přetřené kusy staré barvy, místy nová barva stéká po stojinách hlavních nosníků – hlavně z vnější strany pravého hlavního nosníku (*viz foto č. 22*).

Foto č. 21 – K 04, odloupnutá PKO z podhledu horní pásnice levého hlavního nosníku v poli č. 13.

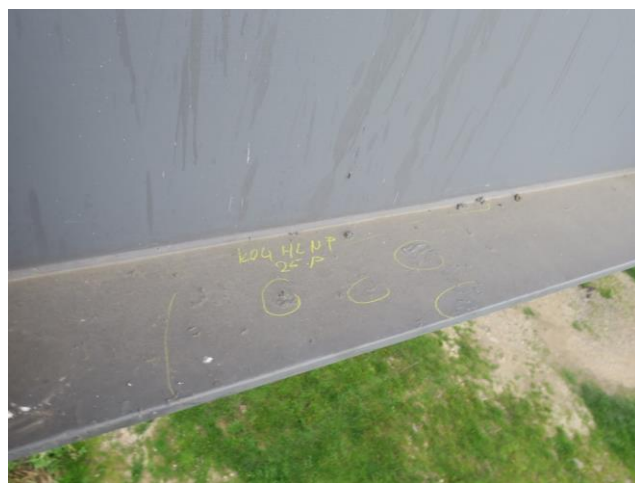
Foto č. 22 – K 04, zatřené nečistoty na dolní pásnici a znečištěná PKO stojiny barvou v poli č. 25 pravého hlavního nosníku.

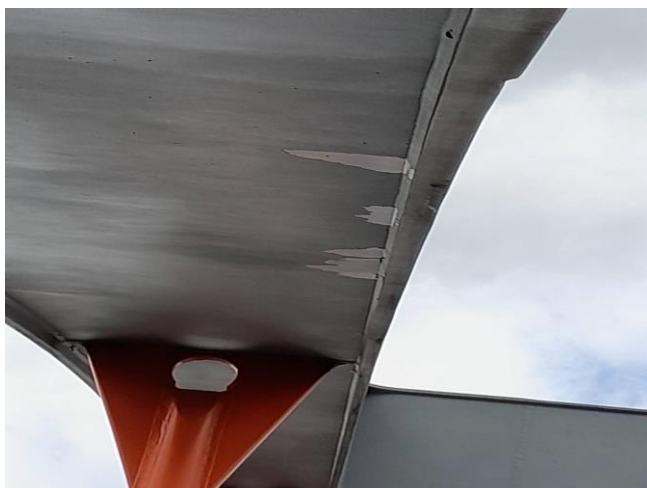
- Oblouky: vlevo mezi táhly 3 – 4 se nátěr z podhledu oblouku loupe na velkých plochách (*viz foto č. 23*). Mezi táhly č. 6 – 7 z podhledu chybí část PKO. V ostatních polích jen drobné poškození.
 - Horní ztužení oblouků (nebesa): ojediněle jen PKO praská, místy je odřená.
- Mostovka: *děláno z lodi – špatná viditelnost*.
 - Plech mostovky: není patrné žádné větší poškození protikorozní ochrany.
 - Příčnický: vrchní nátěr se loupe u příčnicku č. 1 (*viz foto č. 24*), 2, 6, 7, 14, 17, 32 a 38
 - Podélné výztuhy: v poli č. 31, u podélné výztuhy č. 10, je nátěr na malé ploše odřen.

Foto č. 23 – K 04, odloupená PKO z podhledu levého oblouku mezi táhly č. 3 – 4.

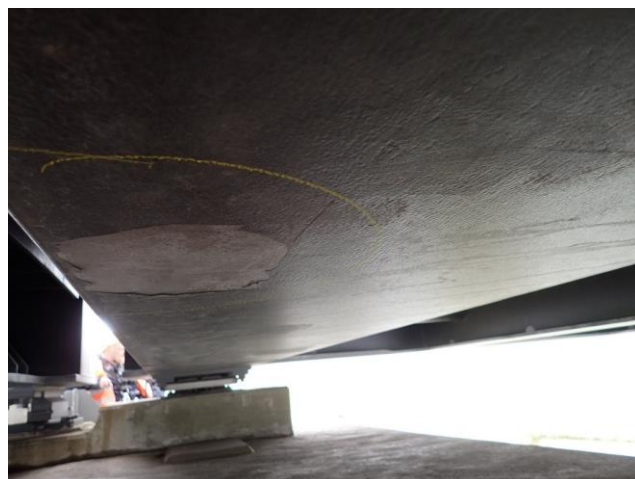
Foto č. 24 – K 04, odloupená PKO z podhledu příčniců č. 1.

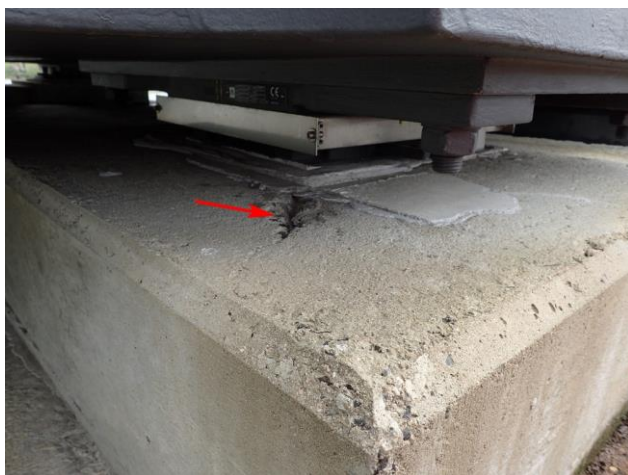
- Ložiska: není patrné žádné větší poškození protikorozi ochrany.
- Úložné bloky: na P 04 vlevo je na horní ploše beton špatně prohnutý – vzniká kaverna, kde se může držet voda (viz foto č. 25).
Na P 05 vlevo je patrná dutina pod zalitím ložiska, může se zde držet voda (viz foto č. 26).
Na P 05 vpravo byl úložný blok vyspraven, okolo betonových plomb jsou patrné slabé trhliny.
- Závěry: Mezi K 03 a K 04 je patrné propadlé šterkové lože (možné napadání do závěru, popřípadě ředění kolejového lože vlivem pohybu konstrukce).
- Revizní madlo: ojediněle proráží bodová koroze. Místy je nátěr odřený.

Foto č. 25 – K 04, kaverna v betonu úložného bloku na P 04 vlevo.

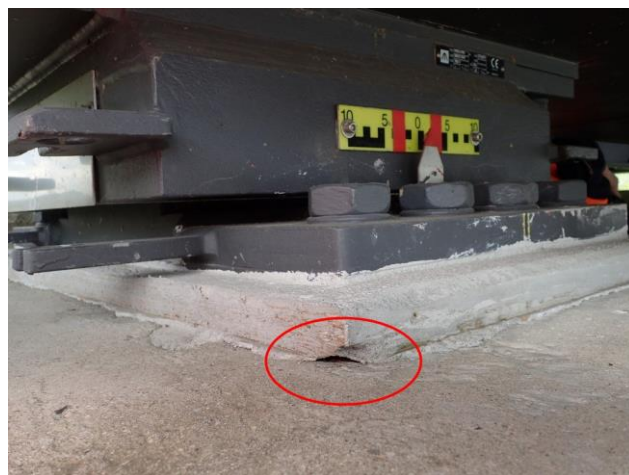
Foto č. 26 – K 04, dutina v podliti ložiska na P 05 vlevo.

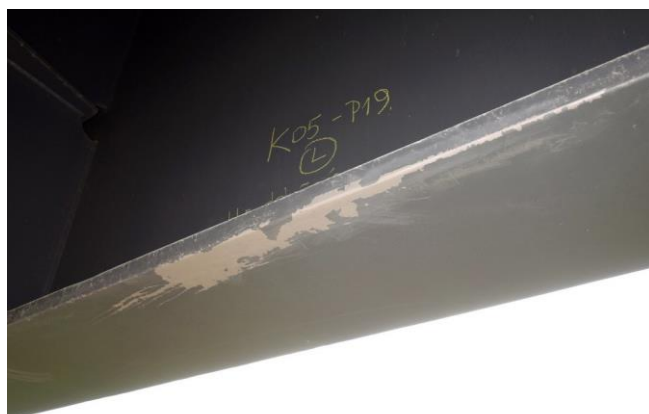
- Hlavní nosníky: levý nosník má z podhledu horních a dolních pásnic v 13 polích odloupenou vrchní vrstvu nátěru (viz foto č. 27). U pravého nosníku se nátěr pásnic loupe v 11 polích.
Svislé výztuhy mají místy u hran nátěr odřený.
Stojiny mají nátěr poškozen bodově – odřeniny, důlky, jen ojediněle se nátěr loupe.
U stojiny pravého nosníku v poli č. 11 z vnější strany se nátěr loupe (viz foto č. 28).

Foto č. 27 – K 05, odloupenutá PKO z pohledu dolní pásnice levého hlavního nosníku v poli č. 19.

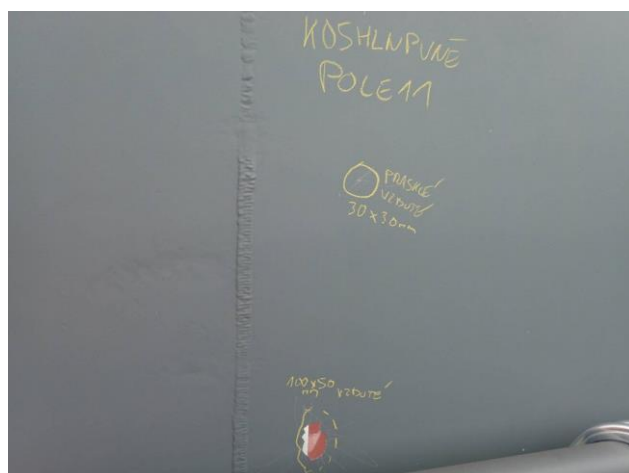
Foto č. 28 – K 05, odloupenutá PKO stojiny pravého nosníku v poli č. 11 z vnější strany.

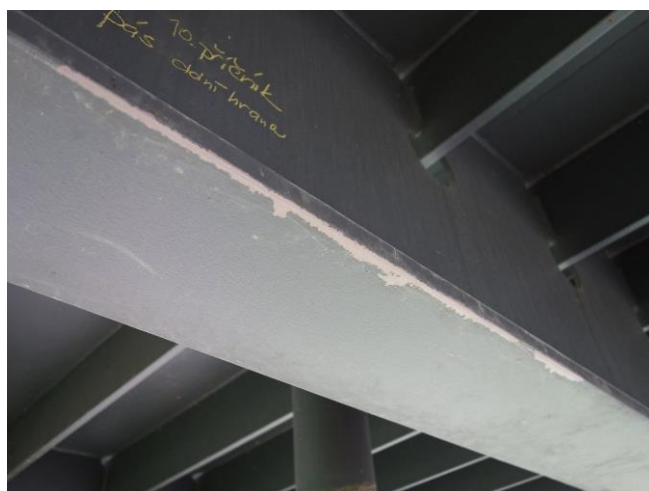
- Plech mostovky: není patrné žádné větší poškození protikorozní ochrany.
- Příčníky: vrchní nátěr se loupe u příčníku č. 10, 13, 27.
- Podélné výztuhy: není patrné žádné větší poškození protikorozní ochrany.

Foto č. 29 – K 05, odloupenutá PKO příčníku č. 10.

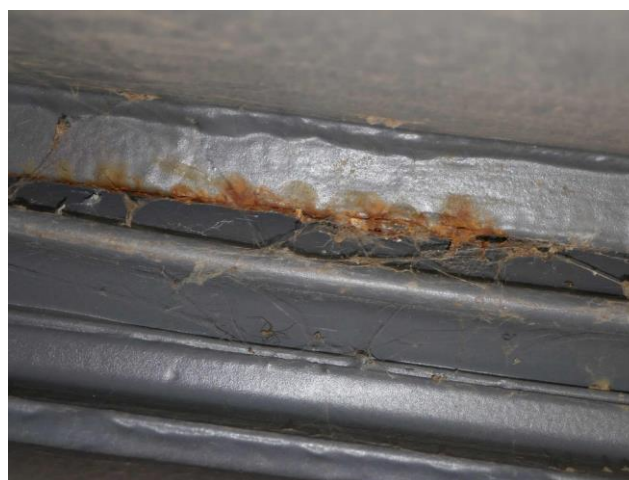
– Závěry: v závěru mezi K 05 a opěrou O 02 místy protéká koroze, nátěr se v těchto místech loupe (viz foto č. 30).

Foto č. 30 – K 05, protékající koroze závěru mezi K 05 a O 02.

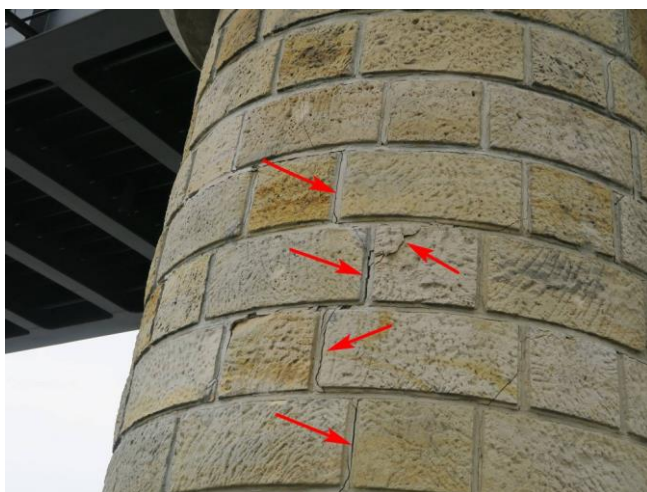
- Na obou zhlavích pilíře a z otvoru č. 3 vlevo v krajní části pilíře jsou v lícovém kamenném zdivu svislé trhliny přes kvádry a po spárách, a to i v celé, nad hladinou viditelné výšce dříku. Vpravo na návodním zhlaví se víceméně jedná o jednu rozvětvenou trhlínu ve vrcholu zaoblení zhlaví, šířka trhliny je 2 – 4 mm, ojediněle i 6 mm (viz foto č. 31 – 34). Vlevo na povodním zhlaví je větší koncentrace trhlin, trhliny se i větví i propojují, a to i přes jednotlivé ložné spáry, trhliny mají šířku 2 – 6 mm, místně i 10 – 12 mm. Místně jsou separované (odtržené) části prasklých kvádrů.

Foto č. 31 – P 03, svislá trhlina z líce pilíře vlevo.

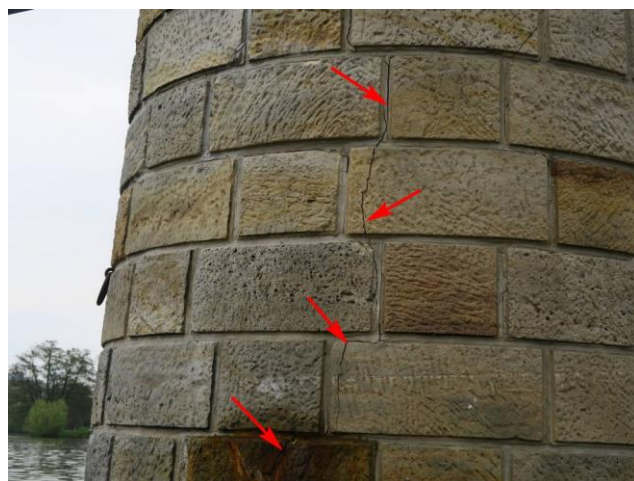
Foto č. 32 – P 03, svislá trhlina v levé části pilíře směrem do otvoru č. 3.

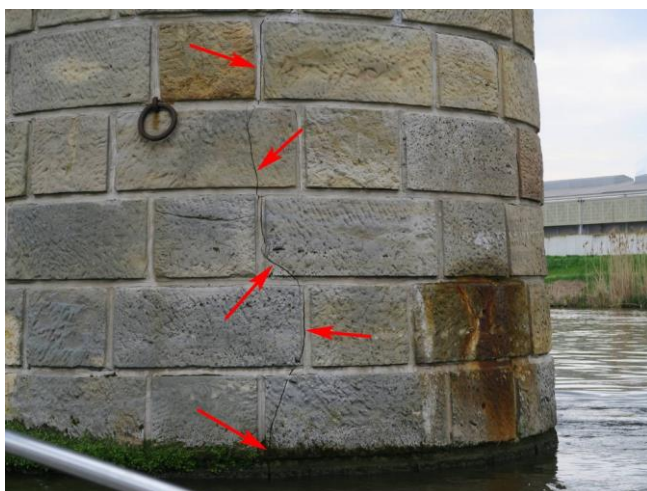
Foto č. 33 – P 03, svislá trhlina v levé části pilíře směrem do otvoru č. 4.

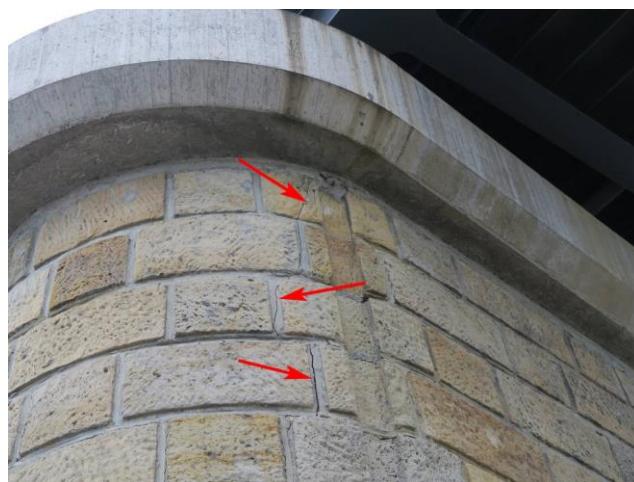
Foto č. 34 – P 03, svislá trhlina v horní, levé části pilíře směrem do otvoru 3.
