Cyklická obnova trati v úseku Vsetín – Horní Lideč

SO141.11.04 Horní Lideč - Valašská Polanka, most v km 27,354

Inženýrskogeologický průzkum

závěrečná zpráva

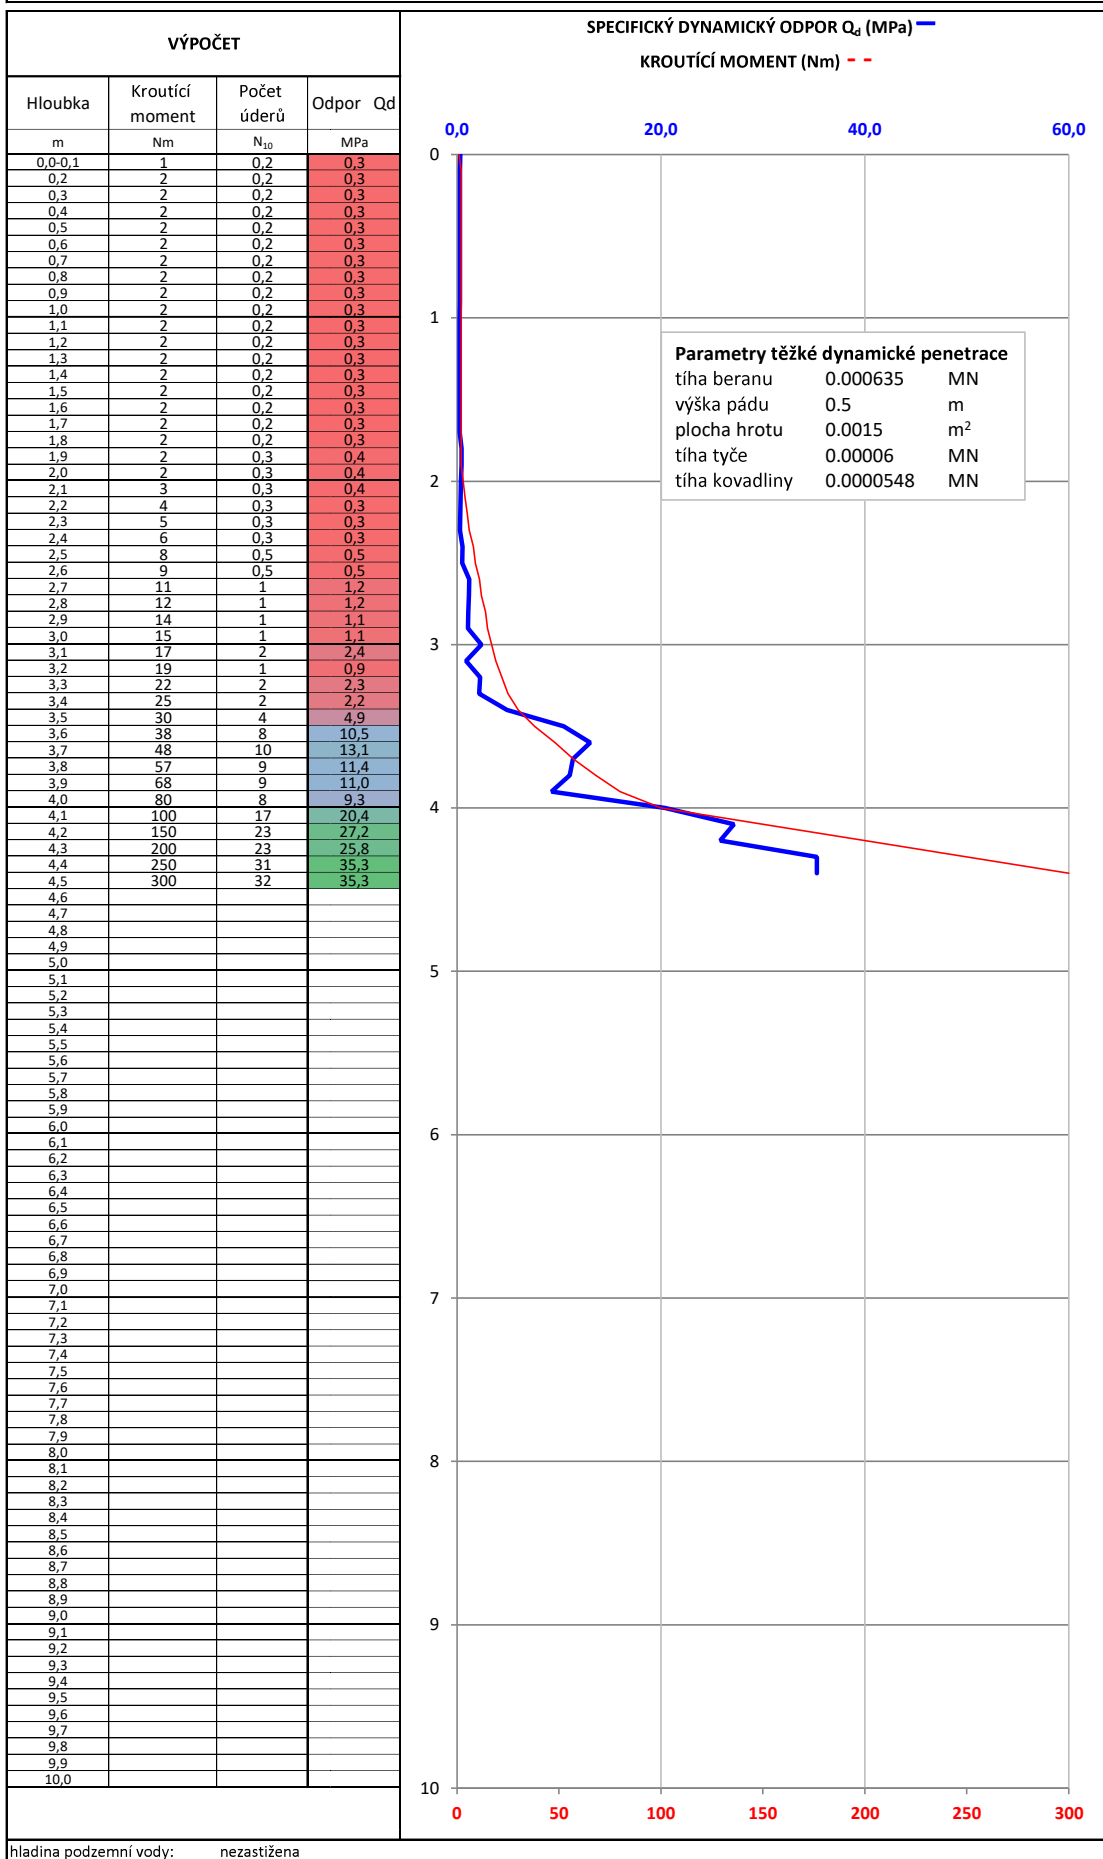
Lokalita / Akce :	k.ú. Lužná u Vsetína; p.č. 2098/1 a 2098/2 - SO141.11.04 Horní Lideč - Valašská Polanka, most v km 27,354			Sonda: DPH1-LU
Souřadnice:	x = 1165111.99	y = 496156.62	z = 408.84	Z. č.: 026/2025
Provedl: Mgr. Tomáš Proisl, Ph.D.	Zpracoval: Bc. Sára Němcová			Datum: 12.6.2025

Sondou DPH1-LU byly do úrovně 2,5 m zastiženy velmi nízké hodnoty specifického dynamického odporu do 0,5 MPa s minimálním kroutícím momentem (cca 2 Nm). Tento průběh odpovídá nehtu jílůvitě **NAVÁŽCE – F6 CIY**

Od úrovně 2,5 m do 3,4 m bylo patrné mírné zvyšování odporu (0,9-1,2 MPa). Hodnota kroutícího momentu se rovněž zvyšovala (20-25 Nm). Tento průběh odpovídá **SUŤOVITÝM HLÍNÁM třídy F6 CI / F2 CG**.

V úrovni od 3,4 m p.t. (405,5 m.n.m) byl zaznamenán prudký nárůst odporu nad 35 MPa s kroutícím momentem 80→ 300 Nm. Tento průběh odpovídá **FLYŠOVÝM HORNINÁM třídy R6/R5**.

V těchto horninách byla sonda pro neprostupnost podloží ukončena.

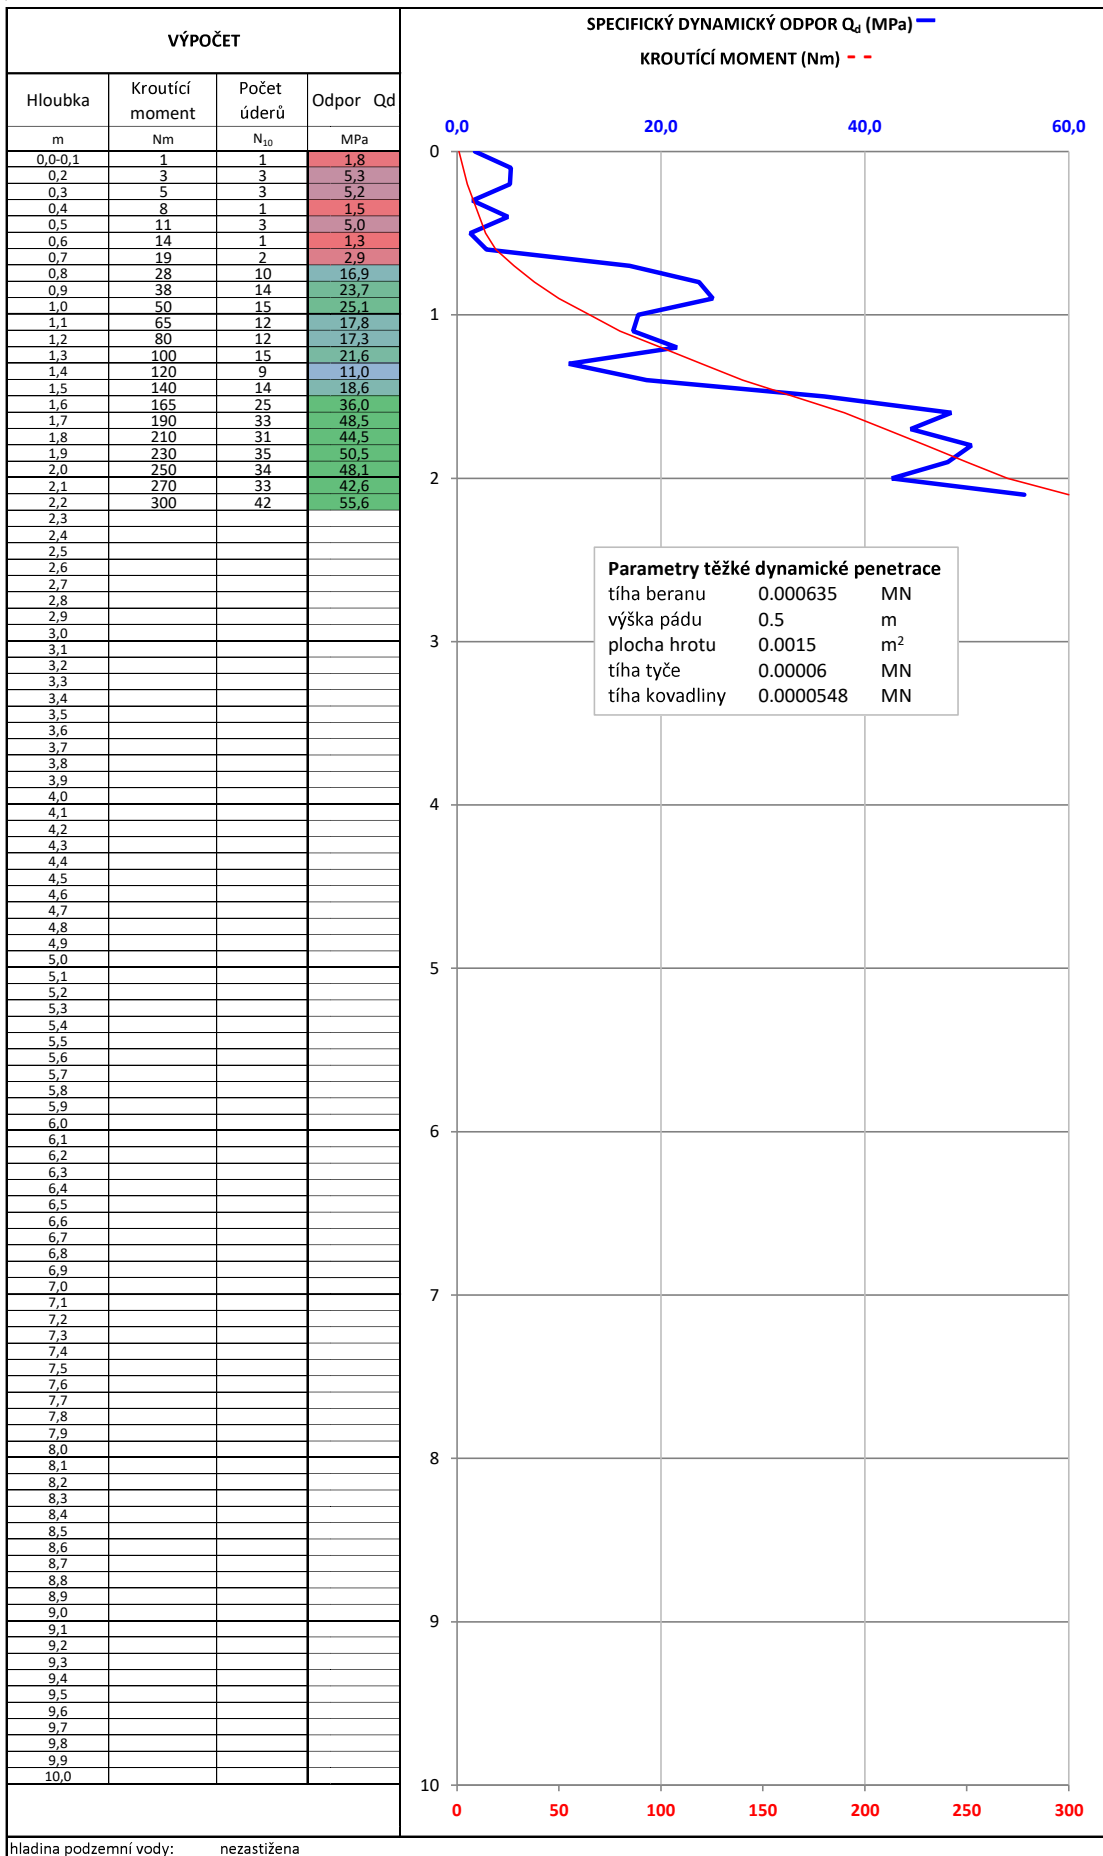
Lokalita / Akce :	k.ú. Lužná u Vsetína; p.č. 2098/1 a 2098/2 - SO141.11.04 Horní Lideč - Valašská Polanka, most v km 27,354			Sonda: DPH2-LU
Souřadnice:	x = 1165106.17	y = 496129.04	z = 412.11	Z. č.: 026/2025
Provedl: Mgr. Tomáš Proisl, Ph.D.	Zpracoval: Bc. Sára Němcová			Datum: 12.6.2025

Sondou DPH2-LU nebyla zastižena nehtu navážka. V úrovni 0,0-0,7 m byly zastiženy hodnoty odporu 1,3-5,3 MPa při kroutícím momentu do 20 MPa. Tento průběh odpovídá **SUŤOVITÝM HLÍNÁM třídy F6 CI / F2 CG**.

V úrovni od 0,7 m p.t. (411,6 m.n.m) byl zaznamenán prudký nárůst odporu nad 25→42→55 MPa s kroutícím momentem 300 Nm. Tento průběh odpovídá **FLYŠOVÝM HORNINÁM třídy R6/R5**.

V těchto horninách byla sonda pro neprostupnost podloží ukončena.

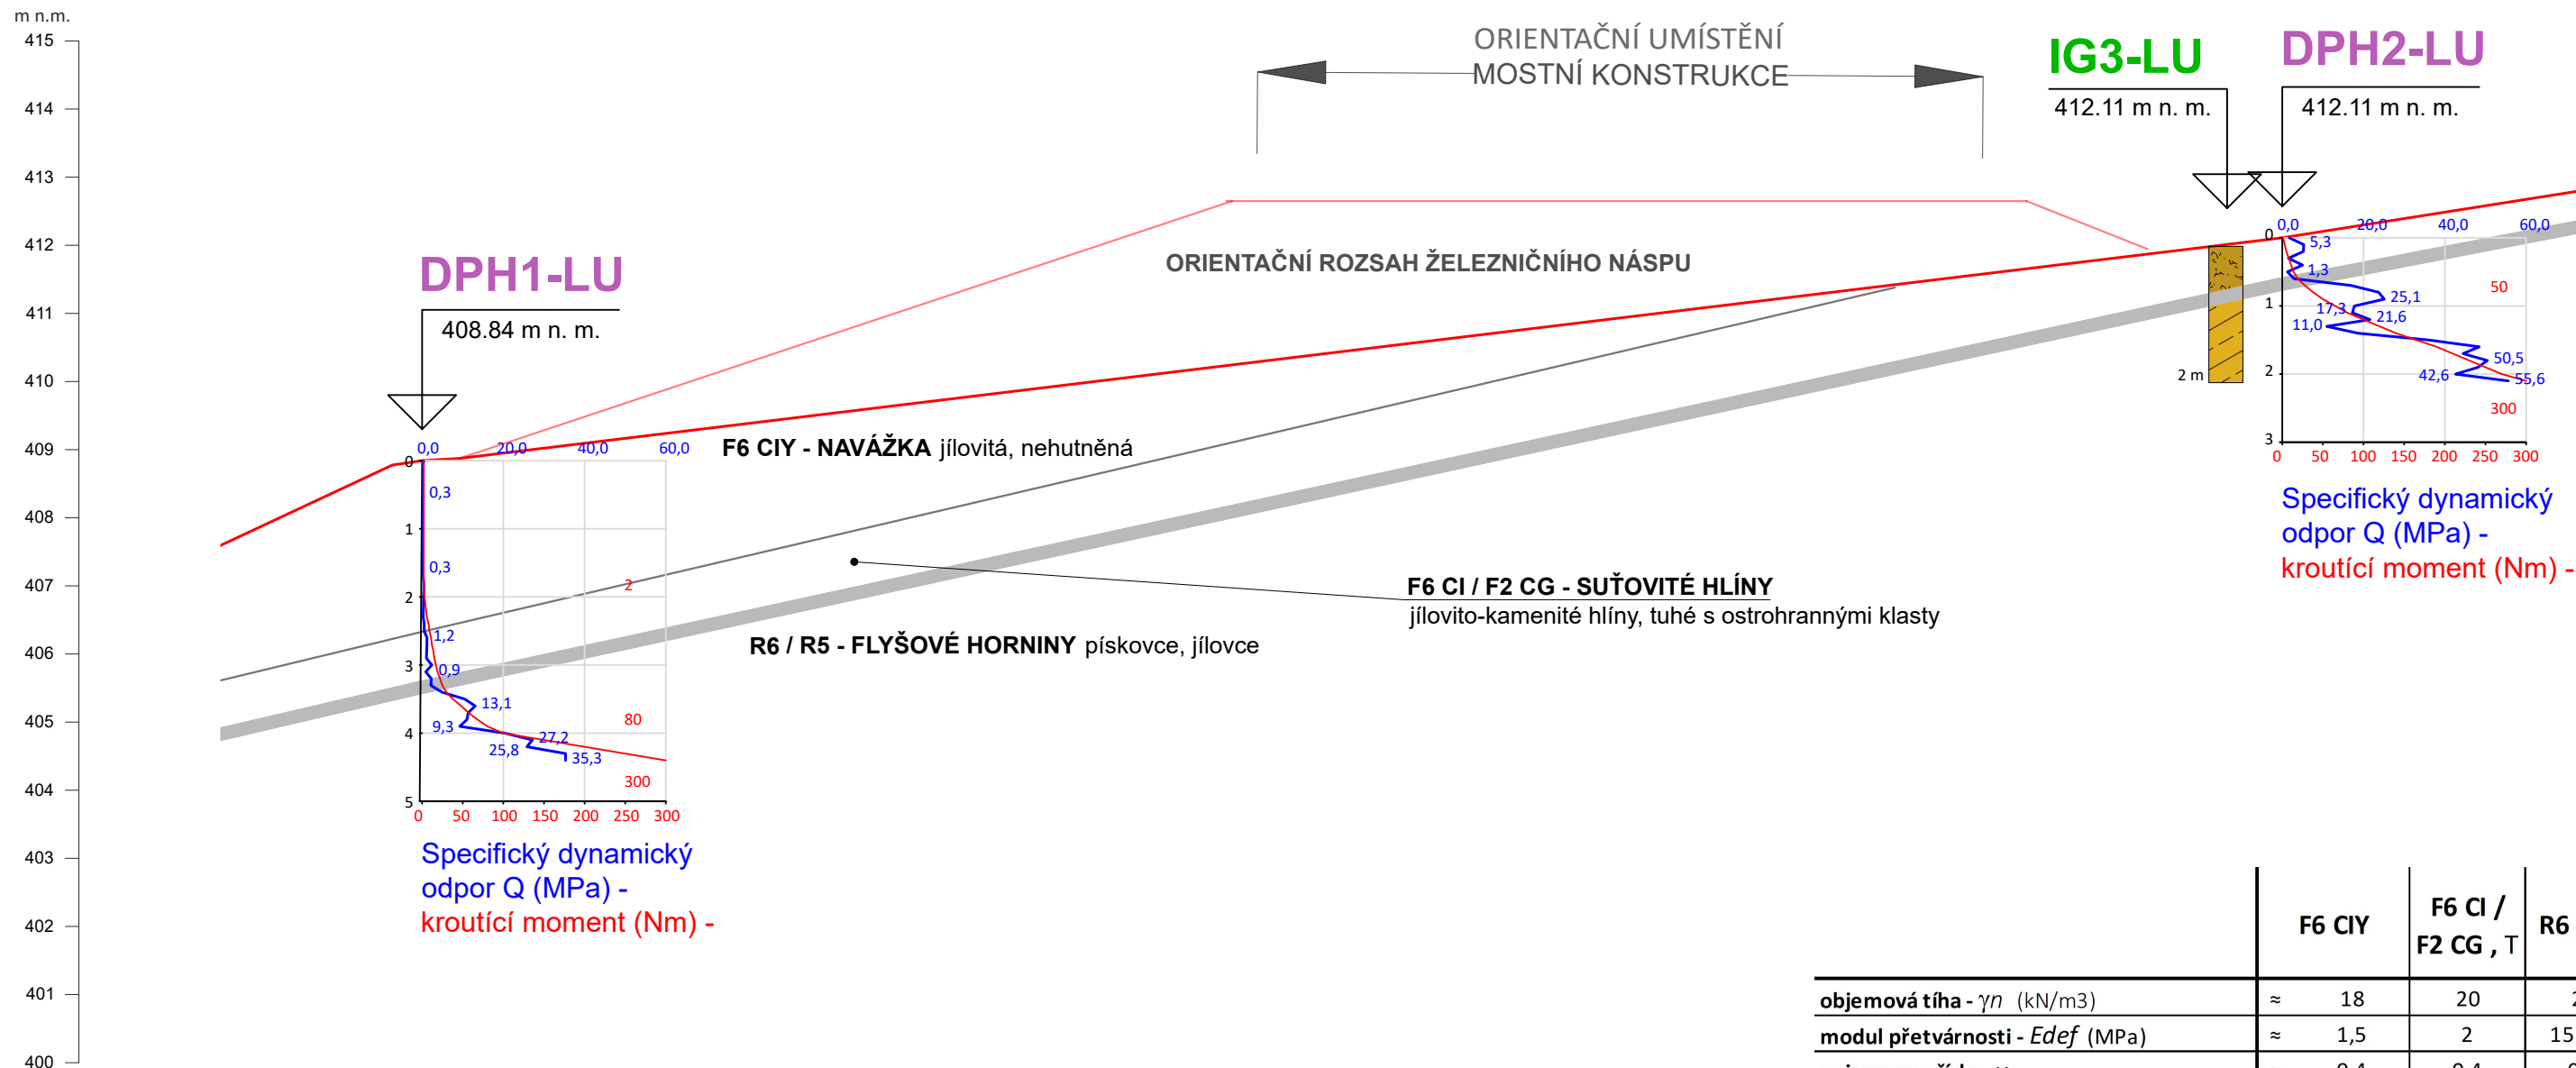
název akce:	k.ú. Lužná u Vsetína; p.č. 2098/1 a 2098/2 SO141.11.04 Horní Lideč - Valašská Polanka, most v km 27,354
zpracovala:	Bc. Sára Němcová
název přílohy:	příčný geologický řez k ose dráhy (A - B)

F6 CIY	F6 CI / F2 CG , T	R6 / R5
objemová tíha - γ_n (kN/m ³)	≈ 18	20	22
modul přetvárnosti - E_{def} (MPa)	≈ 1,5	2	15 - 30
poissonovo číslo - ν	≈ 0,4	0,4	0,3
efektivní soudržnost - C_{ef} (kPa)	≈ 2	6	15
efektivní úhel vnitřního tření - φ_{ef} (°)	≈ 18	20	28
třída těžitelnosti (ČSN P 73 1005)	I.	I.	I. / II.

hladina podzemní vody
nebyla zachycena

- Pro posouzení únosnosti stávajících mostních konstrukcí doporučuji vycházet z odvozených průměrných hodnot deromačních a smykových parametrů uvedených v kap. 4 a v příloze 4.
- Výsledky stavebně technického průzkumu jsou uvedeny v samostatné příloze.
